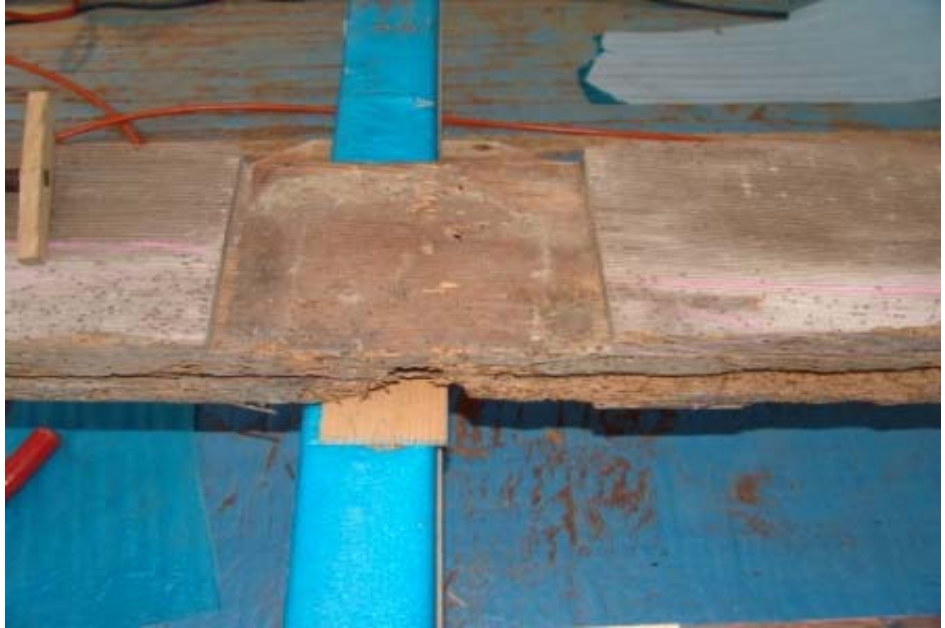
### 1. 本堂貫材の破損状況

本堂の頭貫、飛貫、足固め貫は各柱通りごとに一丁材が用いられており、中古材の背面足固め貫（各柱位置で継がれている）以外は当初材であった。貫材には松が用いられており、各部で腐朽や木喰虫による虫害が顕著であった。また、頭貫は柱の傾斜の影響で柱との取り合い部等で折損がしているものが認められた。
