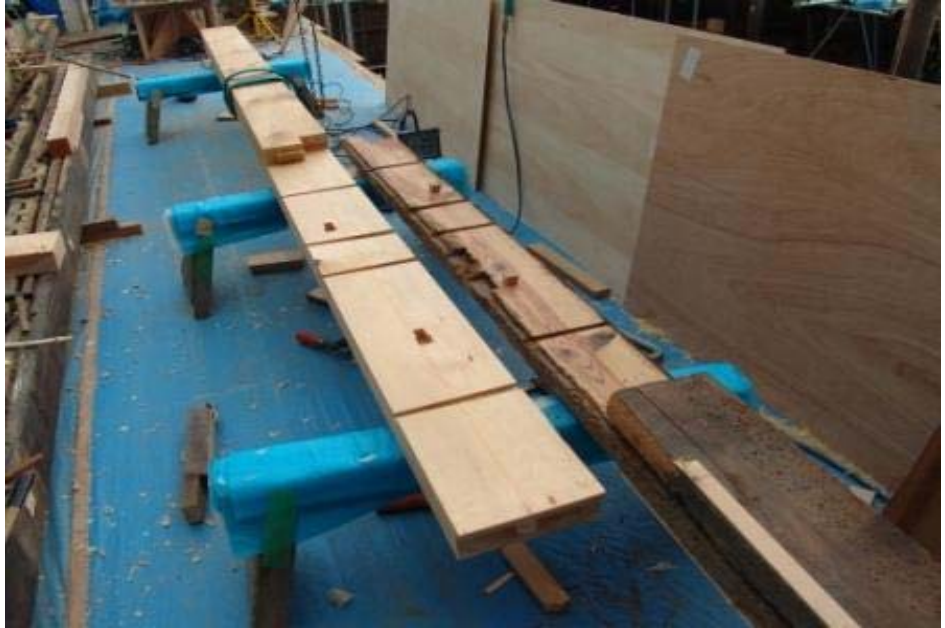
### 1. 本堂貫材の修理状況

本堂の貫材は松が使用されており、辺材部分を中心に虫害が顕著であった。しかし赤身部分は比較的良好的なものが多く、松の補足材を用いて剝木・継木修理を施している。

貫材の化粧面には多数の墨書が残るなど資料的価値が高いため、表面や角部のみ虫害を受けている部分は、状況に応じて合成樹脂や人工木材等を使い分け、オリジナル部分を可能な限り残すよう留意している。

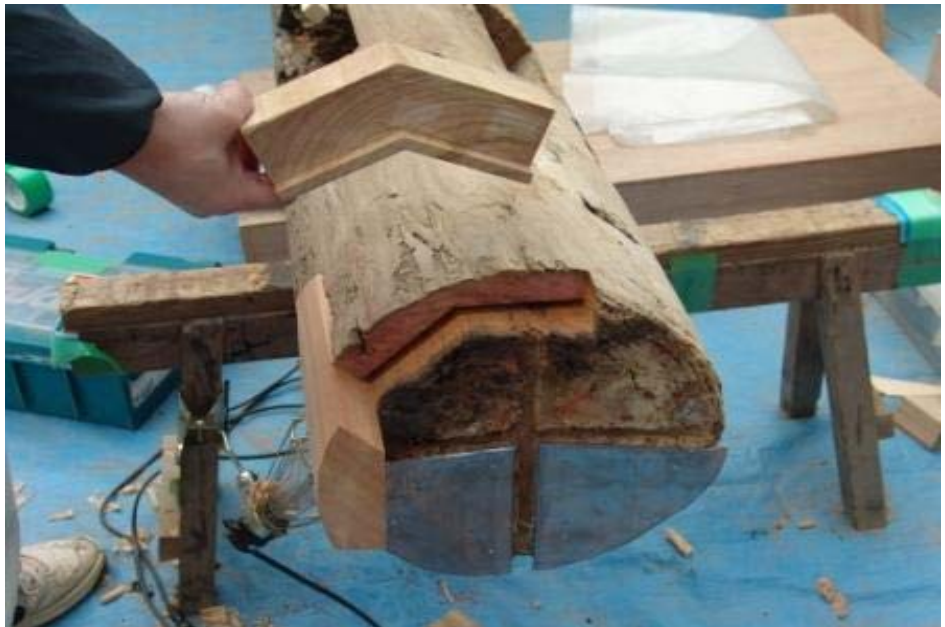
### 2. 本堂丸柱の修理状況

本堂丸柱の状態は比較的良好であったが、背面通りの一部が足元を切り縮められていたほか、求聞持堂との取り合い部柱の芯周辺が白蟻の被害を受けていた。

また、修理前には柱の傾斜が顕著であり、各柱の底部に変形や腐朽が認められた。このため破損部分の剝木修理を行ったほか、一部に不陸調整のため鉛板を貼り付けた。

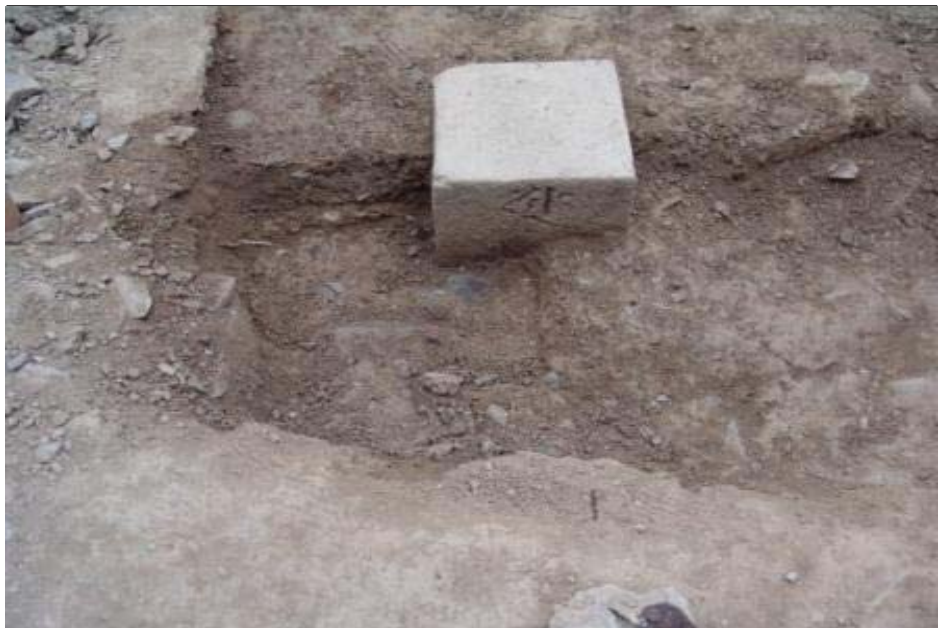
### 3. 本堂基礎部分の発掘調査状況

発掘調査により、本堂東面の軒下部分には正面および西面と同様の石積が築かれ、本堂が独立した基壇上に建てられていたことが確認できた。

また、求聞持堂取り合い部で確認された本堂軒支柱礎石は、当初土間面に掘方を設けて据えられていたため、本堂建立時から慶安の求聞持堂建設までの間に、軒支柱は補設されたと考えられる。
