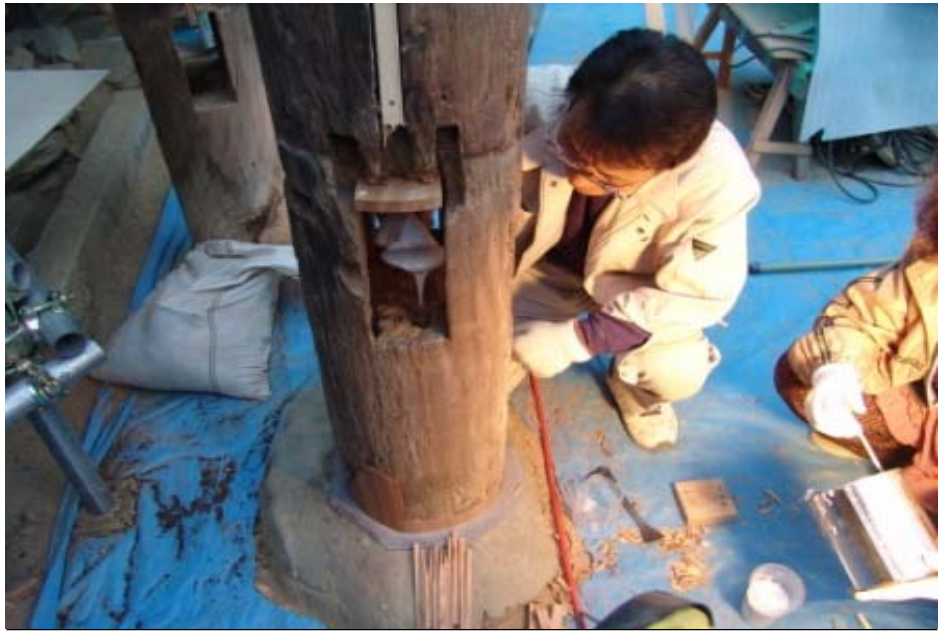
本堂の楠材丸柱のうち数本に、芯部分の腐朽や虫害が認められた。芯周辺以外は全体に良好であったため、エポキシ樹脂を使用して補修した。腐朽部分は可能な限り掻き落として清掃し、中にできた空洞に木片を挿入した上で樹脂を注入した。

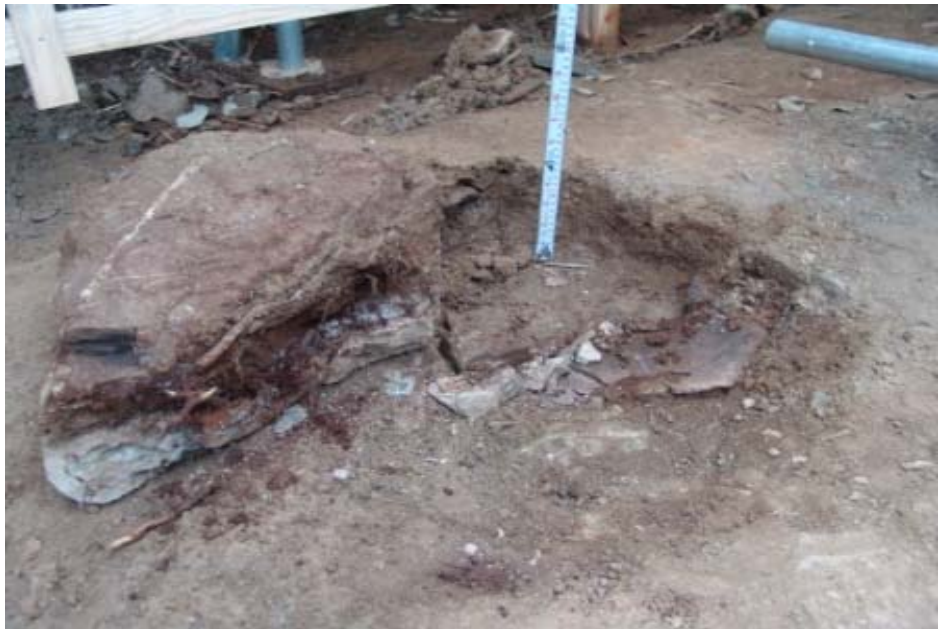
本堂および求聞持堂の礎石には、主に緑泥片岩が使用されており、割れや表面の剥離など劣化の進んだものが認められた。

礎石取り替えに伴う調査により、本堂の北東隅丸柱の礎石が、岩盤に直接据えられていることが確認できた。正面側は岩盤の上に礫混じりの土を用いて造成されている。

一部の礎石の割れ目から白蟻が柱底上がった痕跡が認められたため、再用する礎石で破損が認められるものにはエポキシ樹脂で割れ目を充填すると共に、柱との取り合い部分に鉛板を張るなどして対処している。
