### 1. 本堂丸桁の修理状況

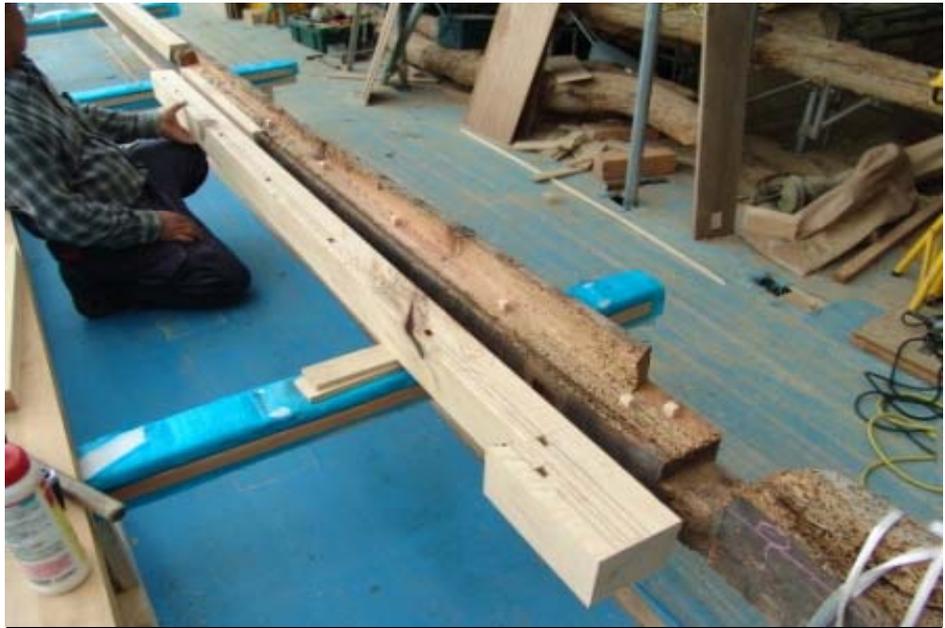
本堂の丸桁は全体に破損が進んでいた。貫材と比しても辺材の含有率が高く、上端を中心に虫害が顕著であった。また、東面の北側部分が姑息な修理で切断されているほか中古の改変も認められた。

修理にあたっては、口脇や仕口部分など、当初の仕事を可能な限り残すよう留意し、短木や継木修理を進めている。

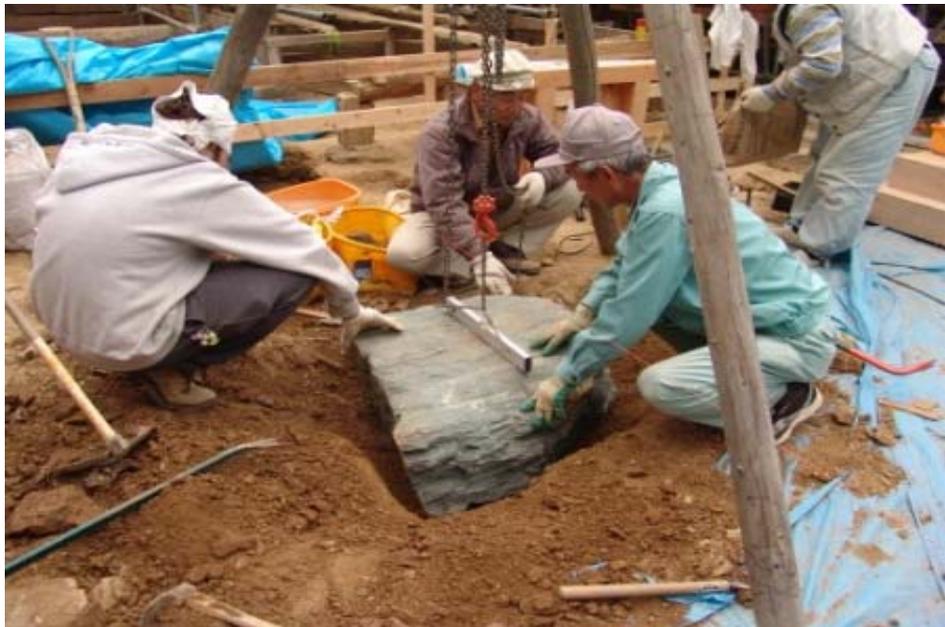
### 2. 本堂礎石の据付状況

割れや剥離などの補損が進んでいた本堂東面北側2箇所丸柱礎石を据え替えた。

当初礎石は岩盤にほぼ直接乗っていたが、石材が薄く柱の直下で大きく割れていた。このため、十分な強度を確保できる厚さの補足材に取り替えるため、柱据付面を当初と同じ高さに据えられるよう、岩盤の上部をはつり取った。

据付は当初の工法に準じ、岩盤と礎石間に石片を飼い込んで高さや不陸を調整した。

旧材の破損は岩盤と礎石の取り合いの悪さにも起因していたと考えられるため、石底部分を安定させるため、若干のモルタルを挿入した。
