### 1. 本堂丸柱の修理状況

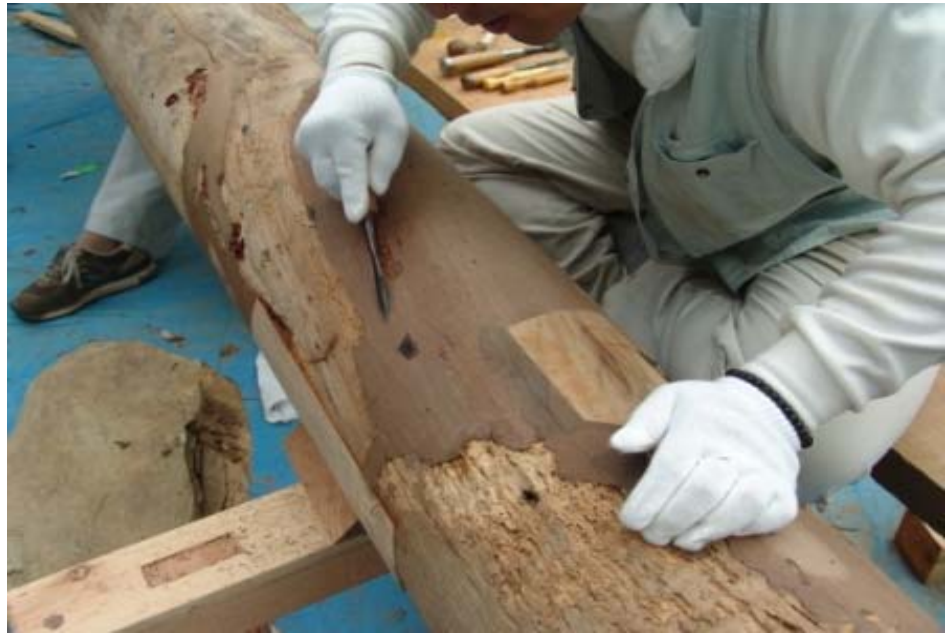
本堂の丸柱は柱底部や芯部の補修を中心に施工し、完了した。

求聞持堂との取り合い部の柱は、虫害による表面の劣化が著しかったため、人工木材で整形した。施工面積が大きい場所は、木目にあわせて筋彫りを施し、木部との質感の差異を低減するよう調整した。

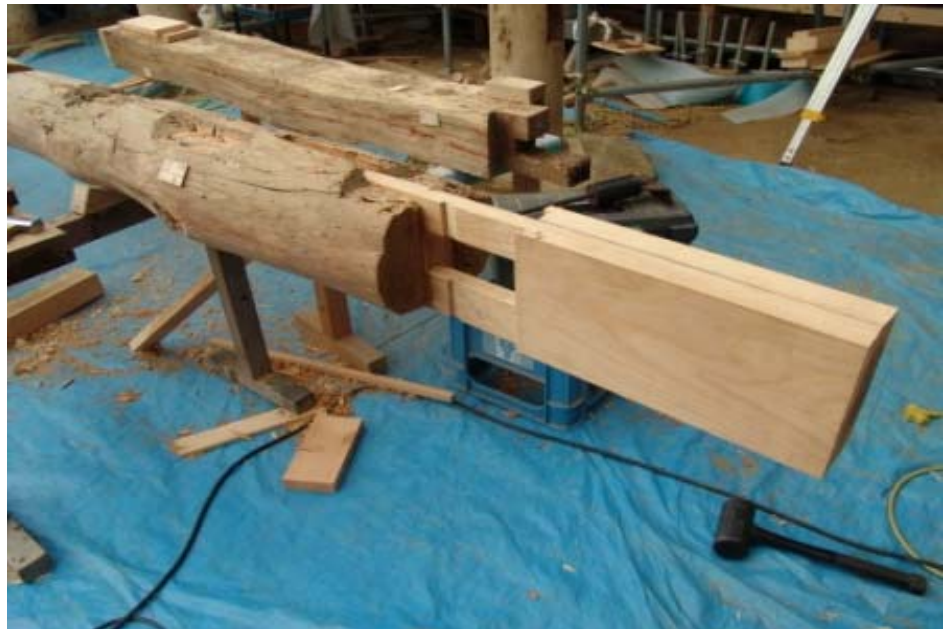
内陣側の大引は中古の改変により、対応する足固貫との仕口が失われていた。今回の修理にあたっては、軸部を十分に緊結するため、中古材にも継木で当初の仕口を設けた。

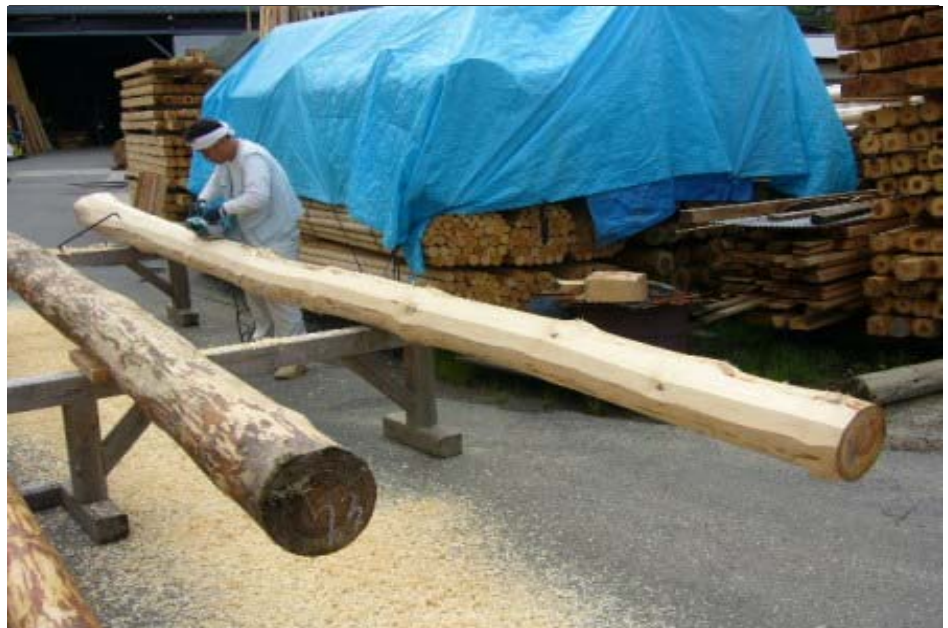
辺材部分に虫害やカビの被害が出ないように、補足木材用の原木ほか素材の加工を進めている。

松材などはいったん粗く加工し、可能な限り乾燥させて十分に狂わせてから再加工するようにしている。

野物補足材は表面はつて、防虫防腐剤を塗布した。
