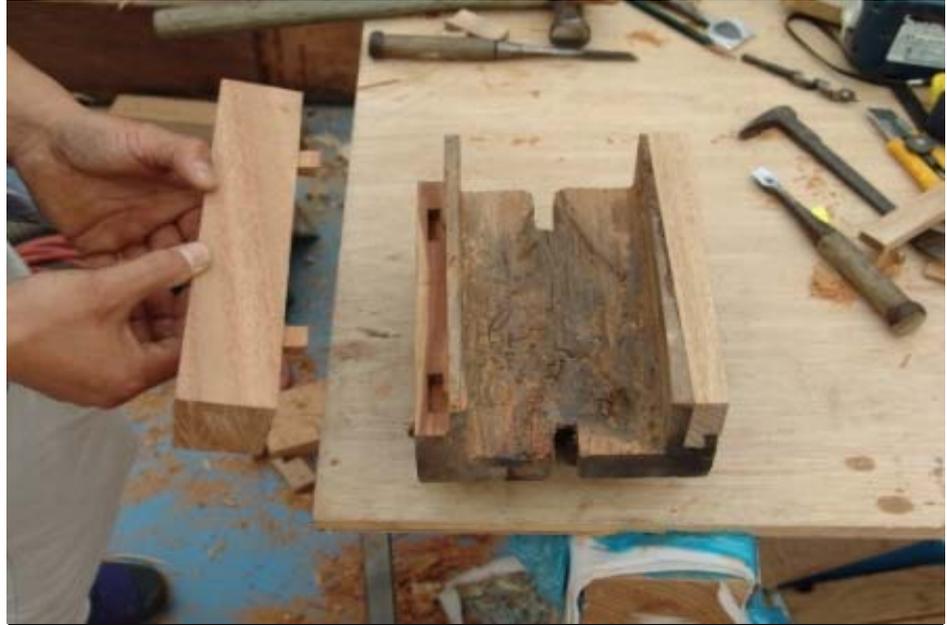
1. 本堂組物の修理状況

本堂の組物の状況は比較的良好であったが、一部に部材の欠損や虫害が認められた。破損の程度に合わせ、矧ぎ木や合成樹脂による補修を施した。

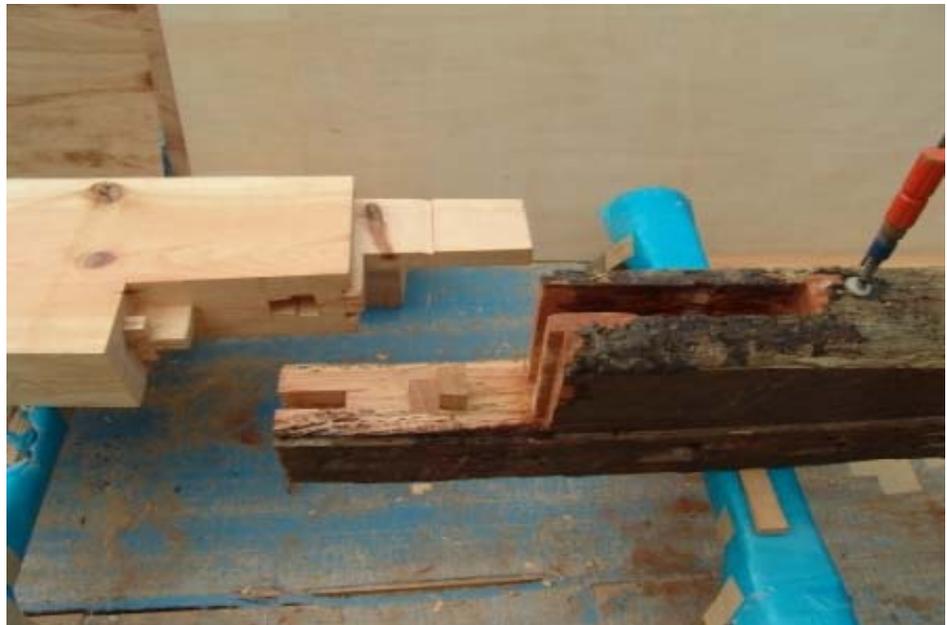
2. 本堂化粧隅木の継木修理状況

本堂隅木の化粧部分は、四隅とも寛文期と推測される修理時に切断され、取り替えられている。

さらに正面側の二本は、幕末期に先端部分が継木修理を受けていたが、姑息な納まりであったため、今回改めて新材で継ぎ直した。

継手には十分な強度を得られるよう留意して施工したが、継木部分の先端にかかる荷重や、中古部分の耐力も考慮し、金属プレートによる補強を見え隠れ部分に施す予定である。

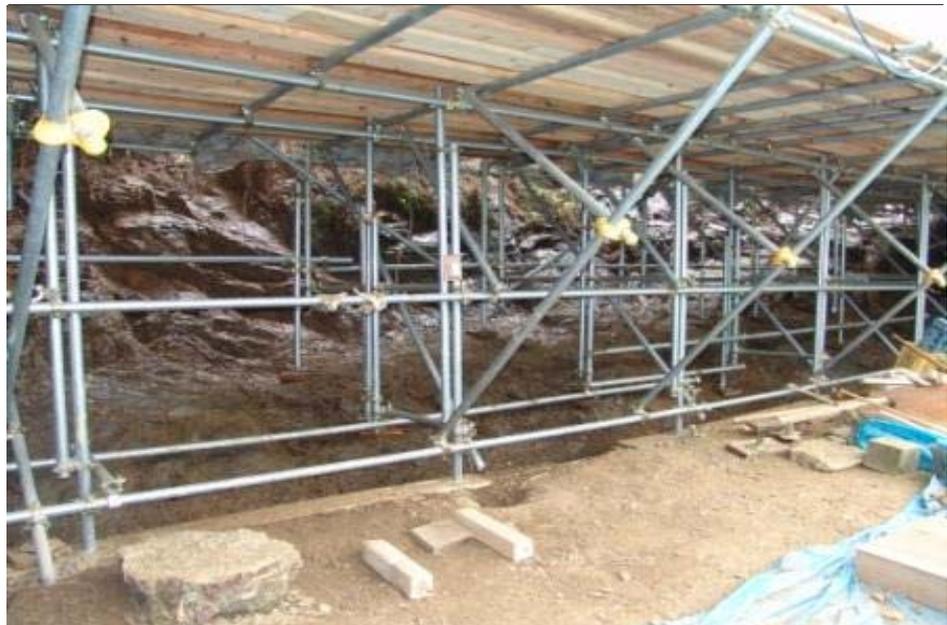
3. 本堂背面の崩土 鋤き取りの状況

本堂北側斜面は、軒支柱の際まで崩土が堆積し、雨落ち溝も確認できない状態であった。

岩盤が覗いていた高さ3m程度まで土砂の鋤き取りを行ったところ、ほぼ全面で岩盤が露出した。

岩盤を削りぬいて設けられた雨落ち溝から北側のおよそ1mは平坦に造り出されており、本堂建立時の造成の様子が見られる。
