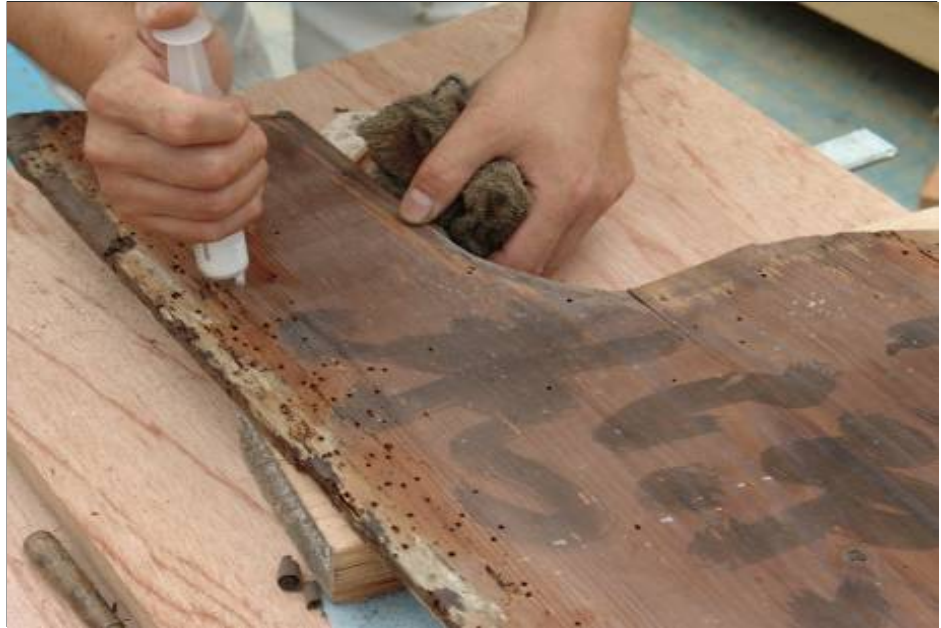
1. 本堂琵琶板の 修理状況

琵琶板には室町後期の墨書が多数記されているため、虫害部分には濡れ色等の出にくい木工ボンドを注入し、補強した。

端部はエポキシ樹脂と人工木材で補修したほか、破損の著しい箇所は矧ぎ木修理をおこなった。

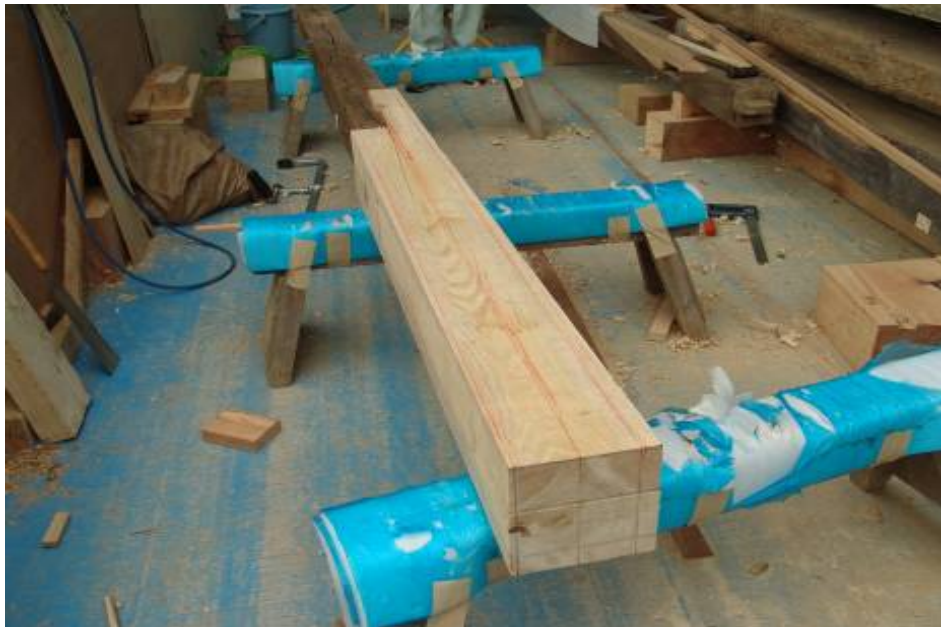
2. 本堂軒支柱の 継木修理状況

本堂軒支柱には、楠や栗などの雑木が多用され、捻れやいぼりなど狂いが顕著であった。

このため軒支柱の根継ぎ修理の際には、各部の納まりに矛盾が出ないように調整しながら、慎重に真墨を設定し施工している。

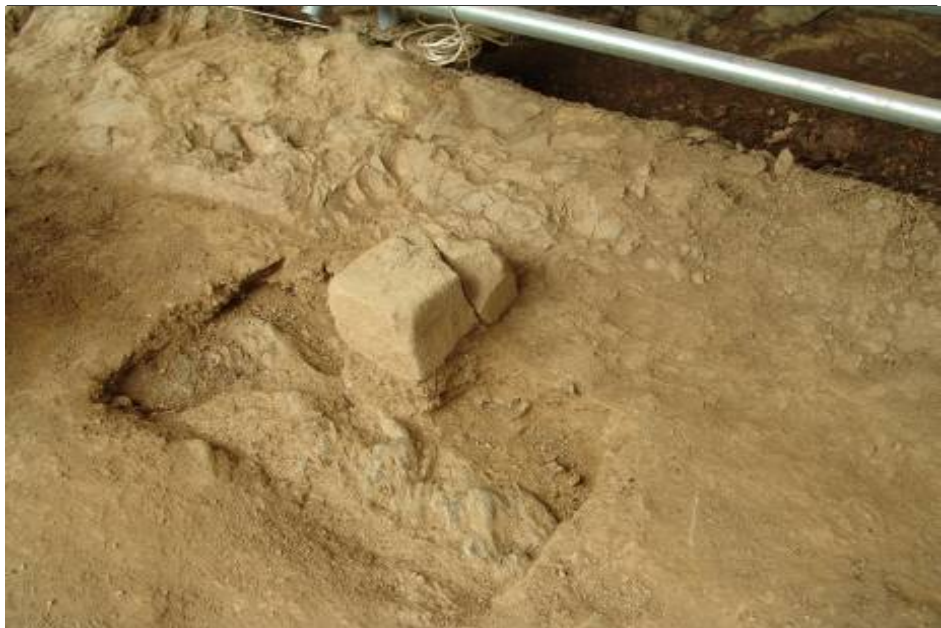
3. 本堂軒支柱礎石 周辺の発掘調査

本堂背面の軒支柱礎石直下には岩盤が確認された。また土層の取り合いから、各面の現状軒支柱および縁束礎石が当初に遡らないことが推定された。
