## 熊野本宮大社神門保存修理工事現場公開

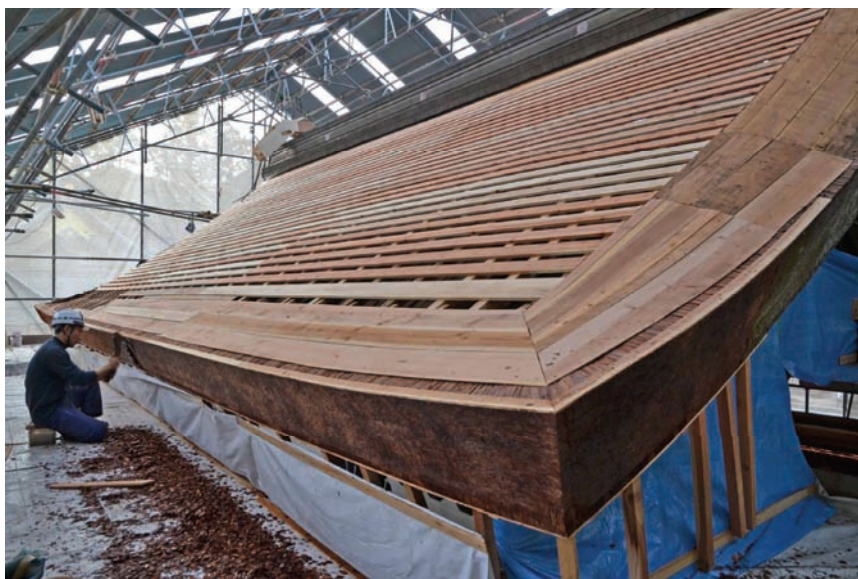
神門での修理状況

神門では現在、屋根下地の修理を終えて、檜皮葺き(ひわだぶき、※)屋根を葺き直す作業に掛かっています。今回の現場公開では、日本の伝統的な屋根葺き工法の一つである檜皮葺きの作業を間近に見ていただくことにより、普段とは違う形で建物の魅力を感じて貰えればと思います。

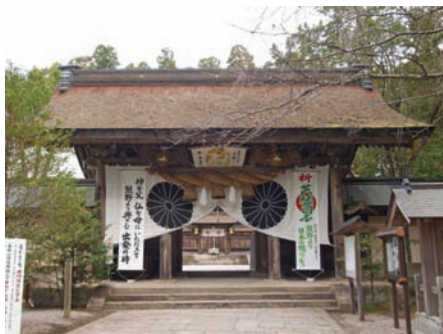
修理前の神門

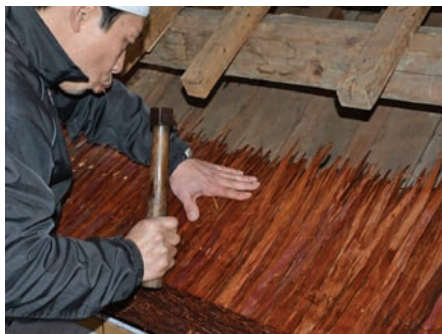
檜皮葺き作業の様子

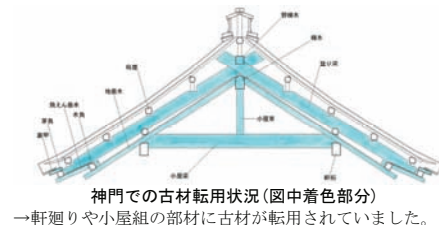
神門での古材転用状況(図中着色部分)  
→軒廻りや小屋組の部材に古材が転用されていました。
