### 1 主屋 土間台所部

#### 女中部屋組み上げ

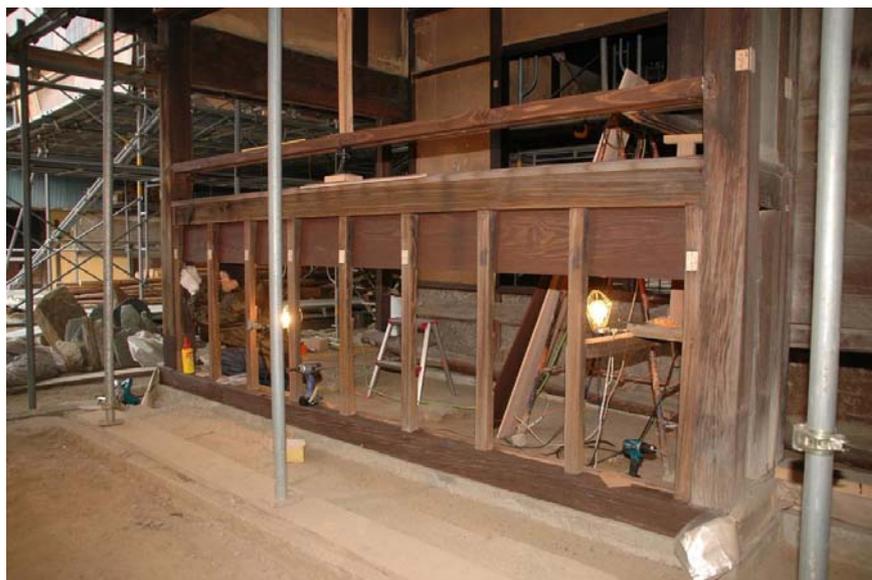
主屋の南西隅に女中部屋がある。ここは三畳の小さな部屋であるが、家の正面にあたる位置であるため、南面と西面はさら子の腰板壁（鎧壁）が張られる。写真はその腰板壁の組立状況。

古材に、ねじれや風化があるため、組み上げには苦労している。この他にも細かな造作があるので、しばらくこの部屋の木工事は続く見込みである。

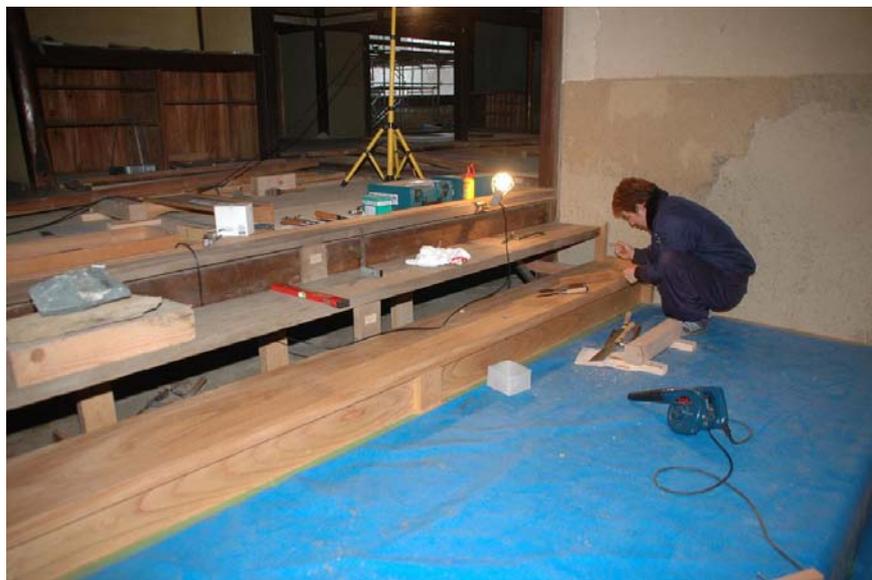
### 2 主屋 式台玄関の組み上げ

継続的に取りかかっている式台玄関は、床板を張り終え、いよいよ大詰めとなった。写真は段板を仮据えし、段板幅木の取り付き具合を調整しているところである。

床板（写真のブルーシートの下）は雨漏りのため腐朽が酷く、1枚も再用出来なかったが、段板や蹴込板は半数を再用出来た。1月末にはこの式台玄関の木工事がすべて完了した。

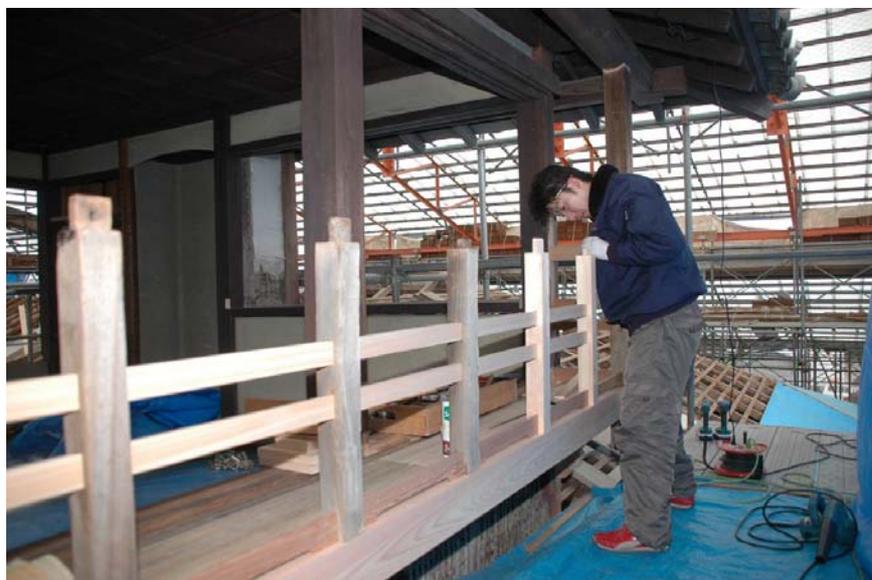
#### 三階手すり組み上げ

三階手すりは風雨にさらされる悪条件から、部材の傷みが激しく、繕いに時間がかかっていた。しかし1月に入って繕いも完了し、いよいよ組み上げに取りかかっている。写真は東側手すりの、手すり子を組み付けている状況。

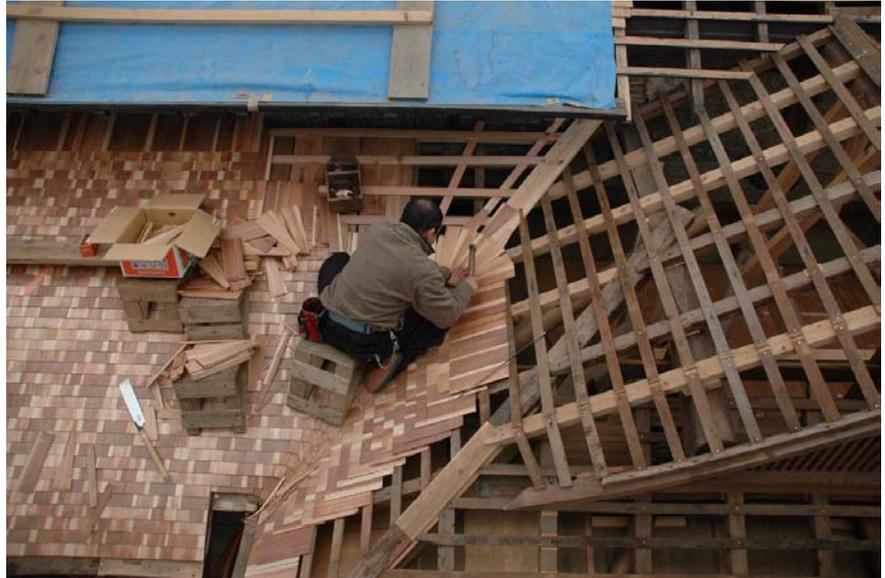
#### 4 主屋 土居葺き

土居葺き工事も引き続き進めている。主屋は屋根面積が大きく谷や隅背も多いため、土居葺きといえども時間がかかっている。写真は式台玄関の谷を葺いている状況。主屋は来月には、土間台所部大屋根の本瓦葺きに取りかかる予定である。

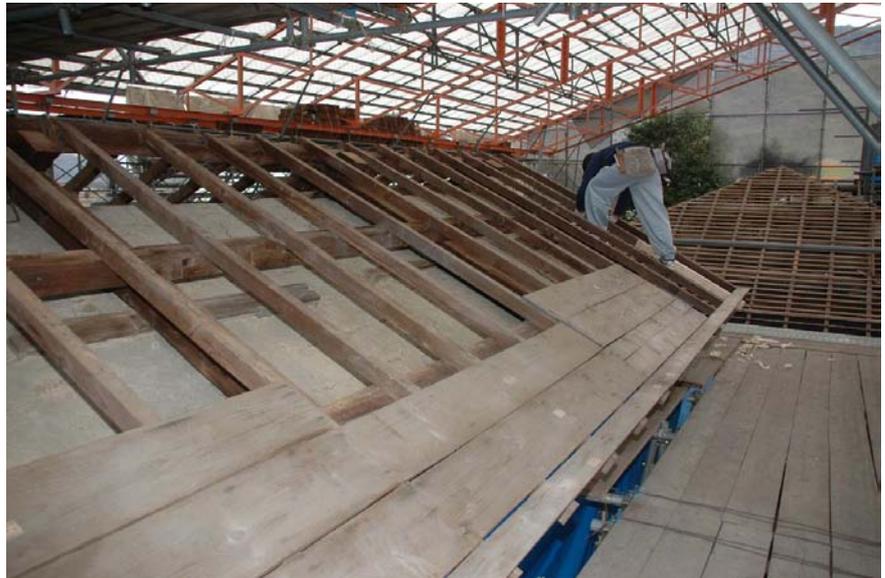
#### 5 内蔵 置屋根の修理

内蔵は主屋素屋根に取り込み素屋根をかけている。このため、来年度予定の主屋素屋根解体にあたって、内蔵屋根も葺き上がっている必要がある。予算の都合もあって、今年度での屋根葺きを計画し、これにより置屋根の修理を行っている。置屋根は比較的健全だったので、解体は最小限にとどめ、垂木の大半や瓦座は解体しなかった。

1月末には腐朽した垂木を修理し、野地板を張り終えた。

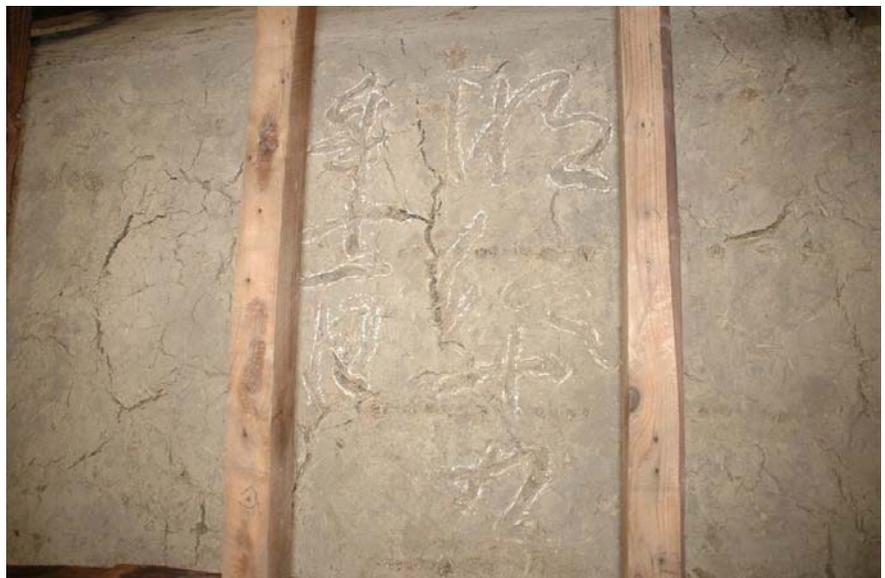
#### 6 内蔵 土屋根面のへら書き

置屋根の野地板を修理のためにめくったところ、土屋根棟際の荒壁面に、へら書き(そう呼ぶべきかどうかは不明)が発見された。「明治十九年十一月」と読み、荒壁がまだ柔らかいうちに棒のようなもので書いたらしい。このほかにも2ヶ所で「手伝 治平」や判読不明の文字が見つかった。内蔵は建築年代が不明であったが、このへら書きで、年代が確定できた。
