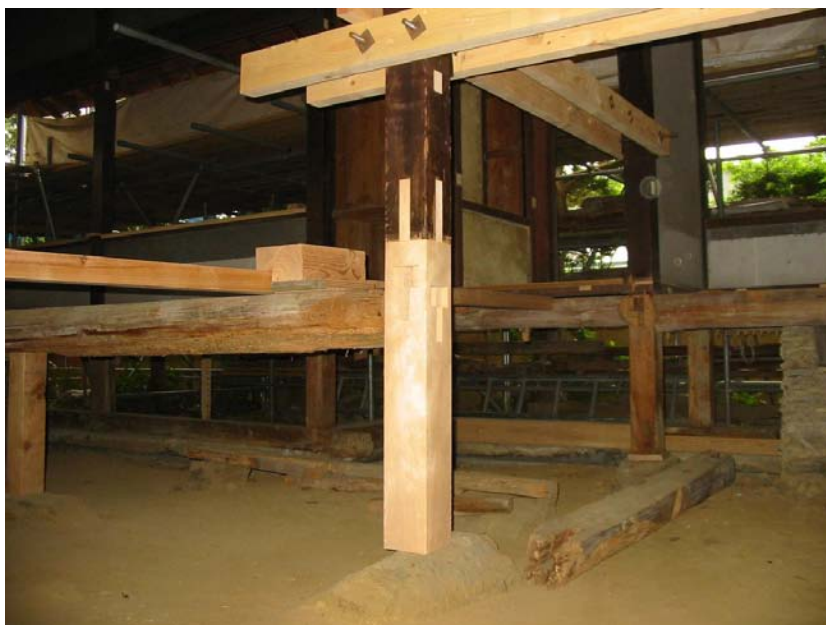
### 1．主屋柱根継ぎ

写真は、大広間南東隅の柱根継ぎ状況。この柱はシロアリによって内部が空洞状になってしまっていた。四方に取り付け大引も蟻害がひどく、これらの修理にも順次取りかかっている。

大広間部、取合部の柱不陸修正とともに、柱の根継ぎ修理もすすめている。

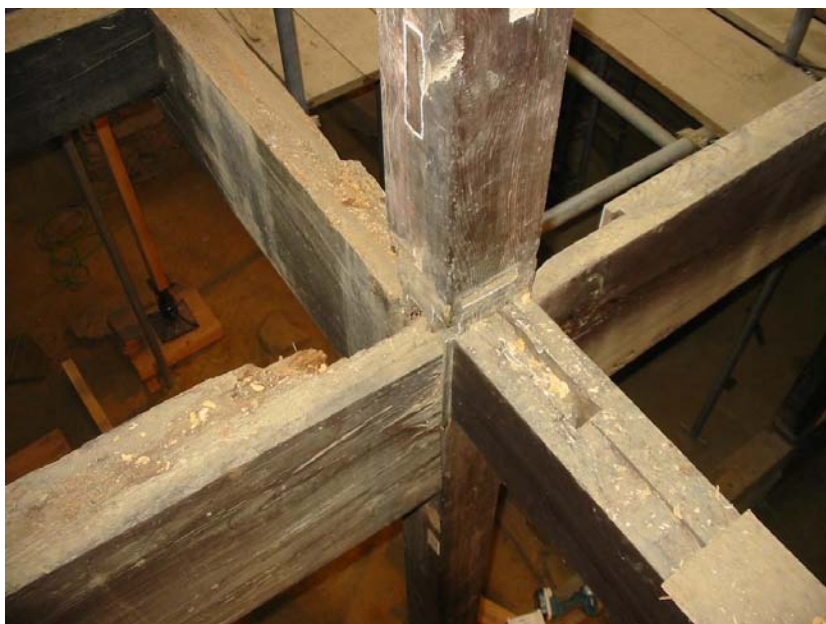
### 2．主屋三階通し柱の状況

台所北東隅の柱は三階まで通る通し柱である。延べ7.2mの長さであるが、当初より二階位置で金輪継されている。この柱には胴差等が四方に取り付き、構造上の要となっているが、雨漏りによって一階天井付近で折損し、胴差等も腐朽している。写真はその状況。

これ以上構造材を解体せずに二階より下の柱を取り替え、補強する方法を別紙のように検討している。

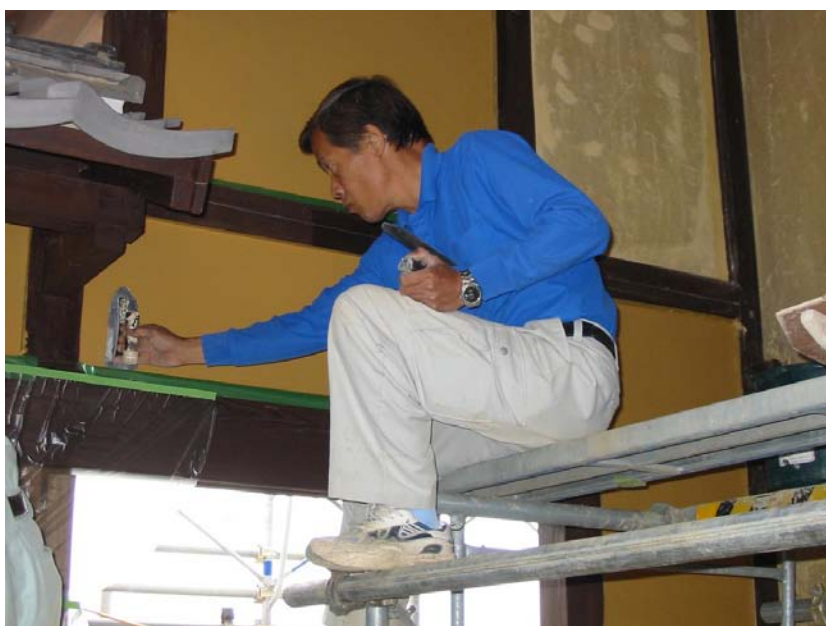
### 3．北蔵の黄土塗り

先月からふるいにかけて拵えをしていた黄土を、いよいよ仕上げ塗りした。写真は北蔵通用口での施工状況。

北蔵の正面側は古い壁を保存したので、壁土仕上げの新旧対比ができることとなった。新しい黄土は落ち着いた深みのある良い色に仕上がった。なお古い壁の上塗り剥落箇所は、新しい土を塗って補修している。
