### 1．主屋 ロウカ上部の解体

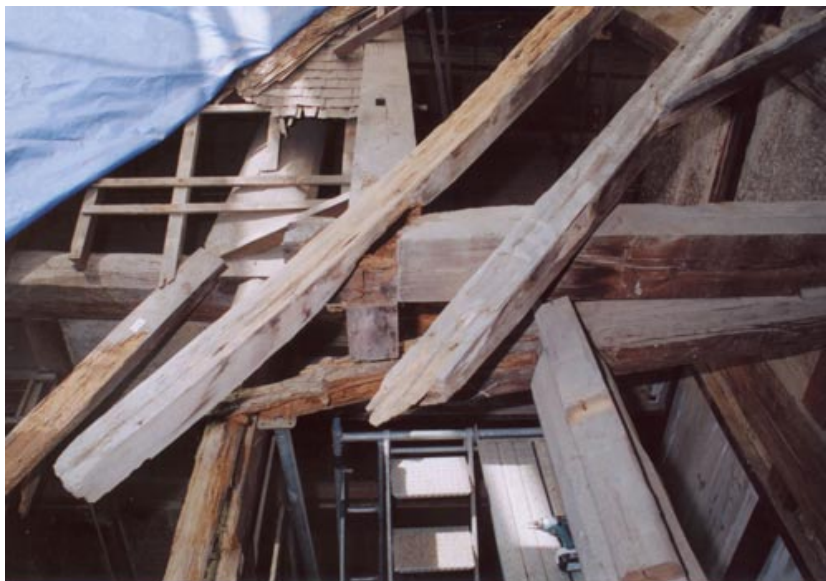
取合部のロウカは南側で雨漏りしており、柱や桁、繋ぎ梁が腐朽している。これらの修理のため上部の垂木、天井等を解体した。写真はその状況。屋根は出隅と入隅が隣り合い、そもそも雨仕舞が悪い納まりである。その直下の繋ぎ梁は、腐朽部分をはつたところ、芯しか残らない状態であった。

現在は個々の部材の修理と補強方針について検討している。

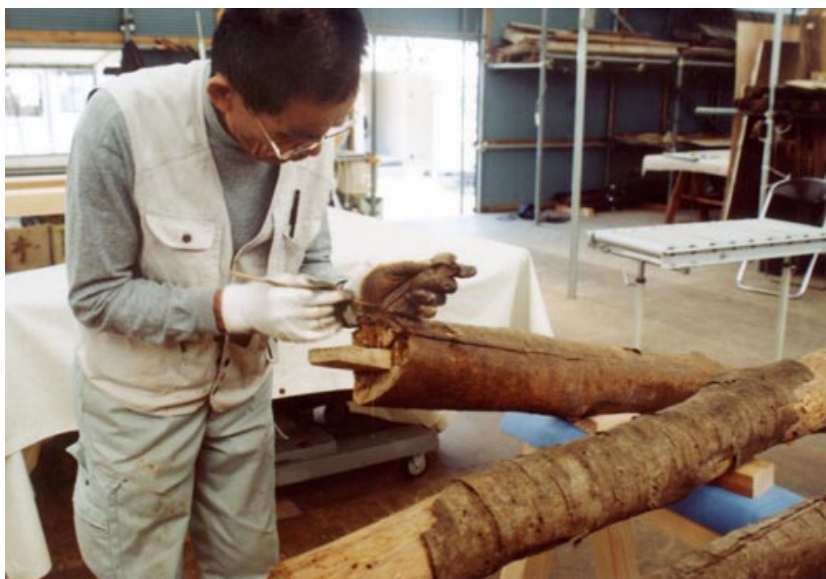
### 2．主屋 大広間庇柱の補修

大広間の土庇柱は雑木の黒木柱を用いている。やや曲がりのついた独立柱で、自然石の礎石にひかり付けて建つ。このような黒木柱は紀州藩別荘であった湊御殿の書院土庇にも用いられており、当時の流行であったのかもしれない。

経年によって樹皮が剥がれた所や剥がれかかった所があるが、樹脂で補修し再用を図る。

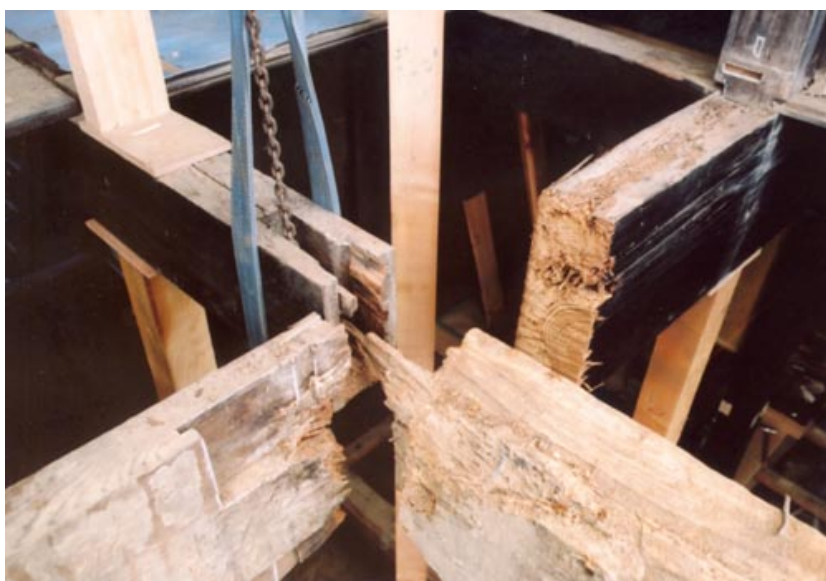
### 3．主屋 台所北東角の通し柱 四方差し部分の腐朽

台所・ナンド境の三階までの通し柱は、雨漏りとシロアリによる腐朽が著しかった。

特に、差鴨居など差物が四方差しとなる仕口部分では、柱は欠損のため挫屈し、差物も仕口部分がほとんどなくなっている状態であった。今回の修理では、通し柱を当初の継手位置（二階窓敷居の高さ）で新材に入れ替え、差物は建て込まれたままの状態での修理することとした。

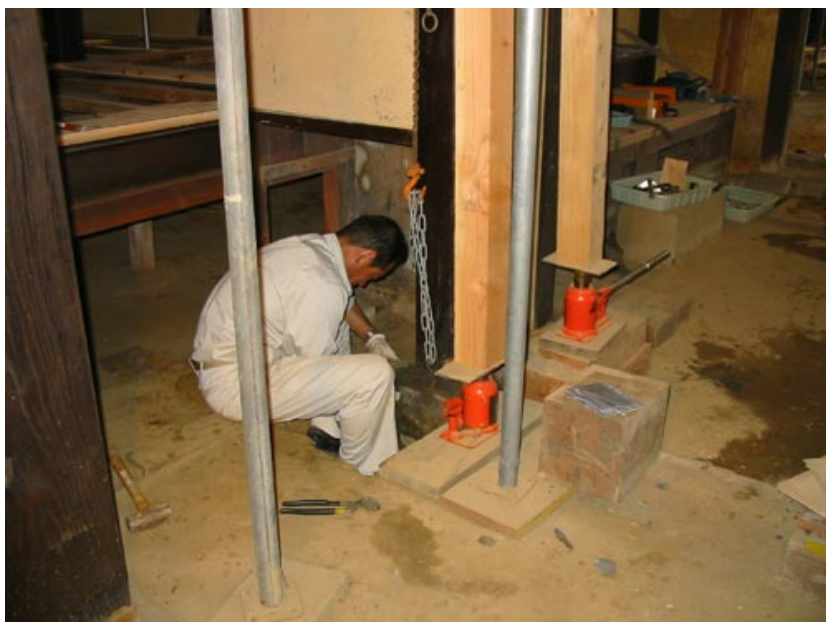
#### 5．主屋 土間部の揚屋

土間台所部の揚屋（不陸調整）に取りかかっている。この部分は大梁が何本もかかっており、大広間や取合部に比べて、柱にかかっている荷重が非常に大きい。1本の柱を揚げるのに、関連する梁や胴差に6台の15t油圧ジャッキをかけてやっと揚がる状態である。

揚げた柱は、礎石を据え直し、コンクリートで根巻して納めている。

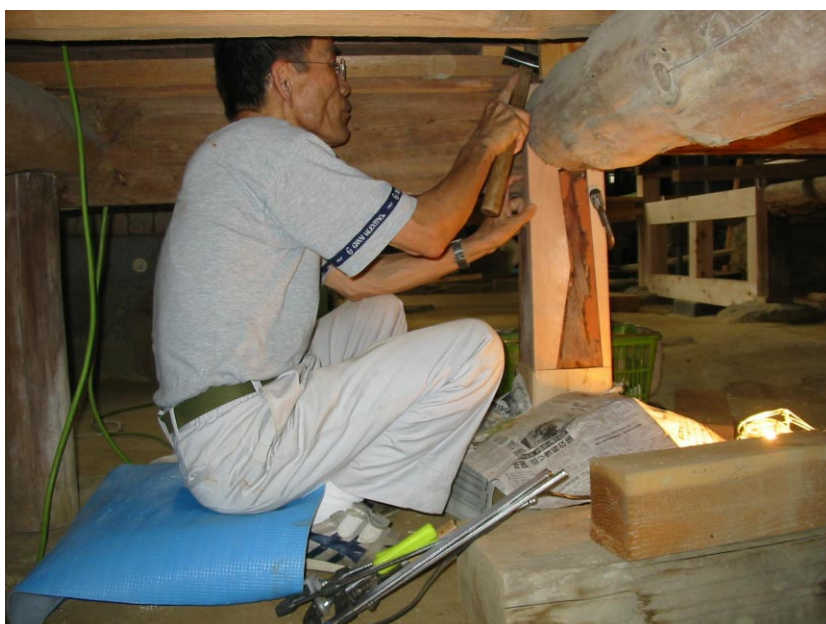
#### 6．主屋 土間台所部柱の補修

揚屋（不陸調整）と平行して土間台所部柱の補修も進めている。写真は台所・オオゲンカン境の柱。蟻害のため断面が欠損し、足元が座屈しかかっていた。

ジャッキで所定の高さまで持ち上げた後、人工木材と矧木で補修している。
