1. 主屋 立て起こし

2. 主屋 台所大梁の補修

3. 主屋 新材加工

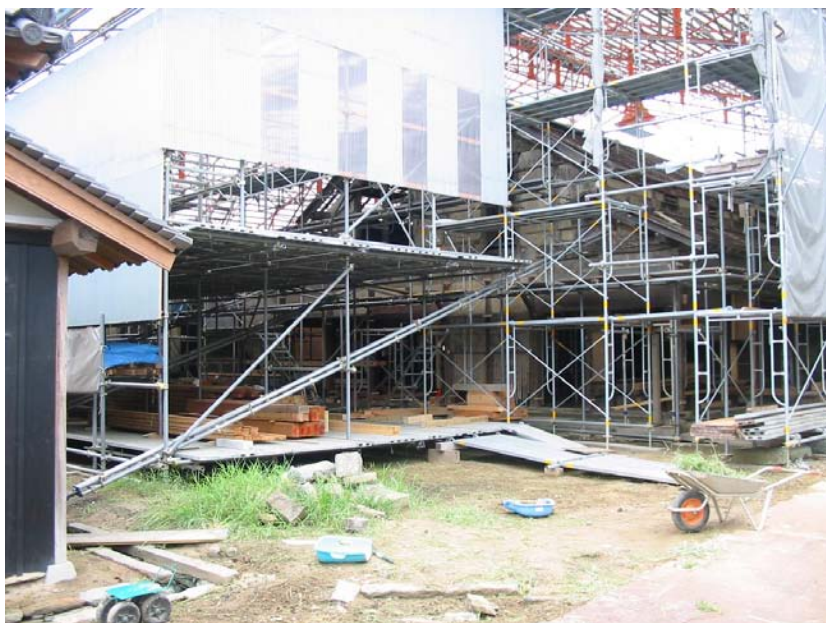
主屋の土間台所部と座敷部は全体に西側に傾斜してしまっている。一番大きなところで、内法高さ間で20ミリほどある状態であった。このため傾斜を直すべく西側よりジャッキをかけて建物を東へ押した。土間台所部は3通りに桁行の大梁があり、この梁木口を押すことで、比較的容易に立て起こしが出来た。しかし問題は、再び傾斜しないようにすることで、柱足元での補強等を検討している。

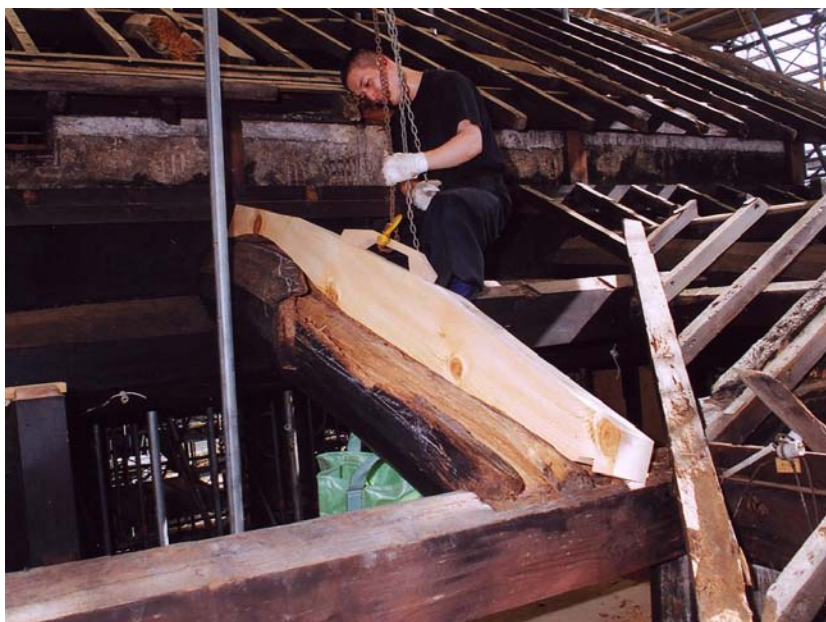
主屋土間にかかる長さ4間半の大梁は、梁尻が蟻害と雨漏りによる腐朽で大きく傷んでいた。腐朽部を取り去ると、心と表面だけを残す程であった。幸い、大梁のこの部分は母屋1本の荷重を受けていただけであったため、人工木材で破損部を整えた後、上側に相応の断面をもった材を矧ぎ付け、矧材でも荷重を支えられるように補修した。
