1. 主屋 座敷部不陸調整

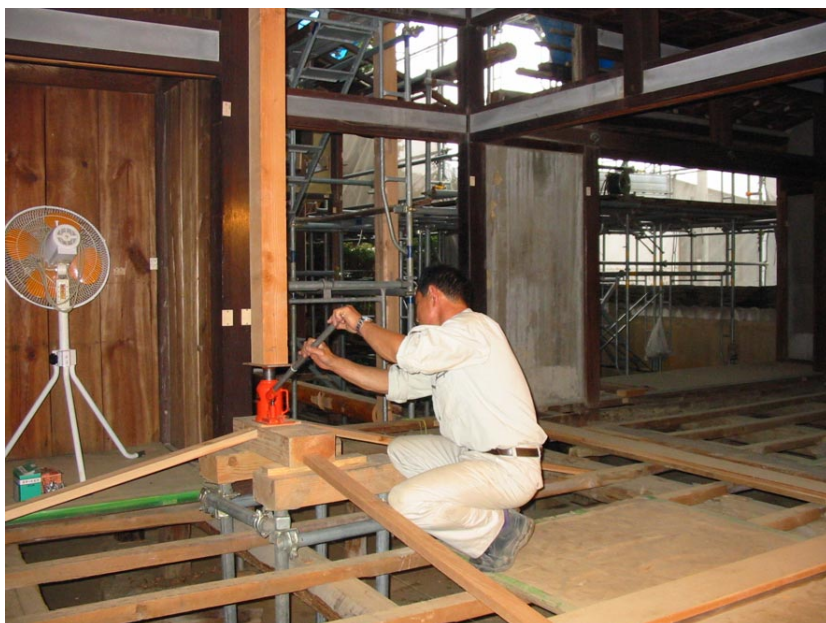
傾斜修正に続いて座敷部の不陸調整に取りかかった。座敷部は北東キジノマ(木地間)付近が一番沈下しており、最大で4cm程度落ち込んでいた。座敷部は礎石据え直しをしないこととしたので、ジャッキを掛け、飼石をして所定の高さに戻している。写真はブツマの柱を持ち上げているところ。

座敷部の不陸調整は現在も継続しているが、完了すれば、主屋の不陸調整が全て終わる。

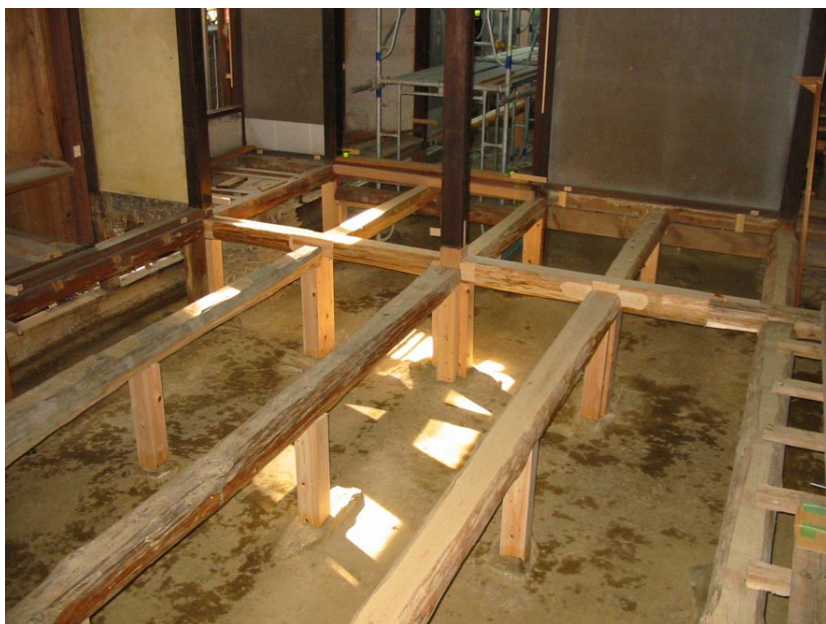
2. 主屋 大引の据付

取り外していた大引を大広間部分より据え付けている。写真は大広間の南東を見た状況。

大引は蟻害を受け、大広間では5本を取り替え、1本を継木修理した。また束も同様に蟻害が見られ、再用出来ない束は、今後の維持管理のため、取り替え材を在来の杉丸太材より、桧芯持ち角材に変更した。下端はズレないように、束石に丁寧にヒカリ付けた。大広間に続き、台所大引を据え、続いてイマ・ナンドに取りかかっている。

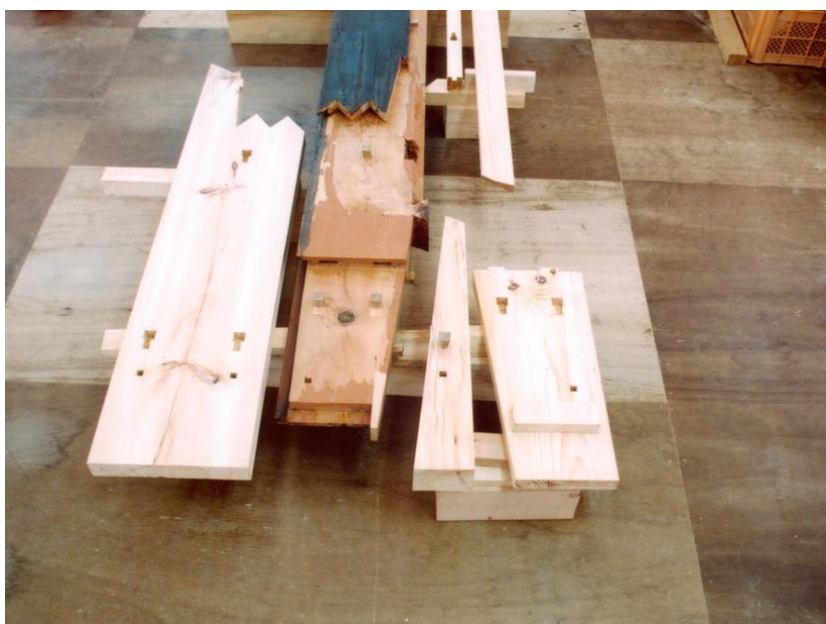
3. 主屋 差物の修理

主屋土間北面出入口上の差鴨居は、柱から白蟻が入り、白太部分がかなり喰われていた。しかし、化粧部分は比較的きれいであったのと、もとはよく肥えた油の多い松材で赤身がしっかりしており、荷重に十分耐えると判断したので、矧木修理して、再用することにした。

写真は矧材を組み上げる直前の様子(白い木が矧付け材)で、矧材は5つの部品からなる。樹脂のみに頼らず、寄蟻を仕込んで引き付けている。
