### 1 主屋土間西側の発掘調査

### 2 主屋土間部土台の取付

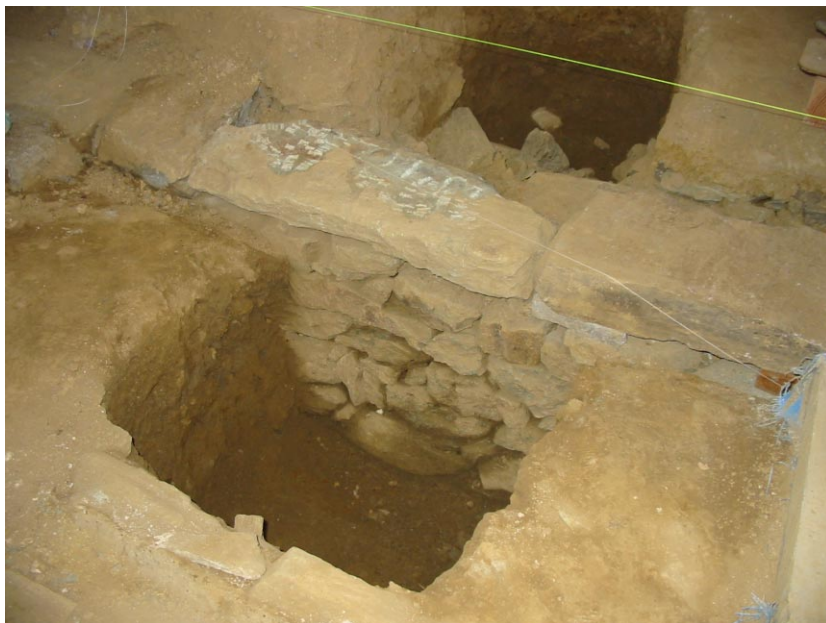
布石下には石垣積基礎が検出された。このような基礎は大広間にもあったが、土間部は化粧でも良いぐらいの仕上である。なおこの石垣下部の土層観察では、前身主屋の土間面を確認することは出来なかった。

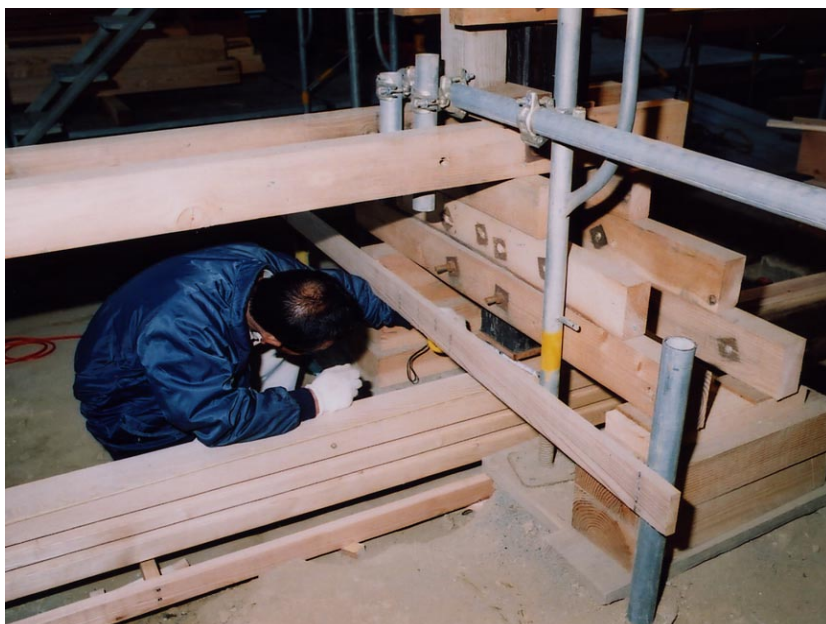
西側土台は腐朽・風化が激しく、ほとんどの部材を取り替えることとなった。今月中旬には取替材の加工が終わったので、土台の取り付けを始めた。建物を仮支えしたままでの作業であるので、作業性は悪かったが、計画通り下からすくい込むようにして、土台を取り付けることが出来た。写真はその作業中の状況。写真では土台を継ぐため横に倒している。

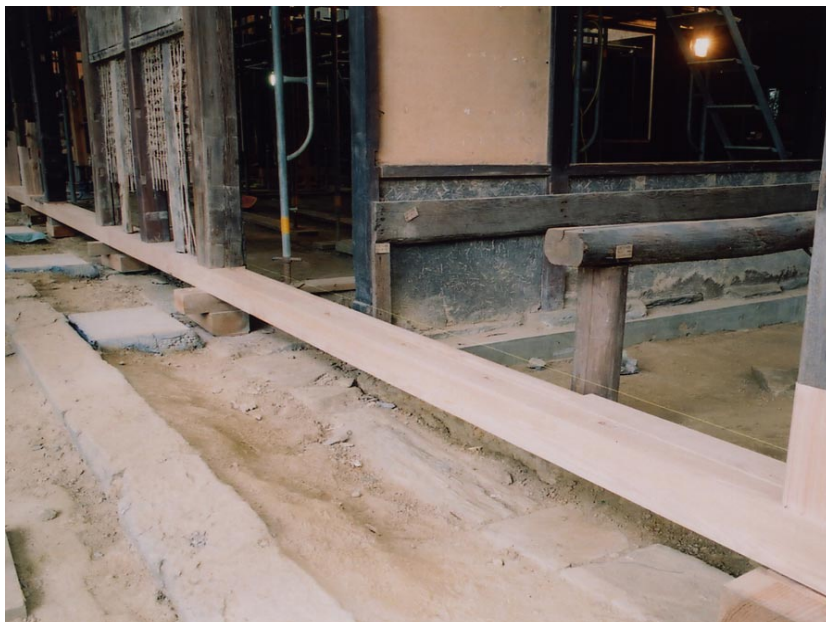
### 3 主屋西側土台取付完了

南西より見た土台の取付完了の状況。続いて布石を土台下に取り付けていく。

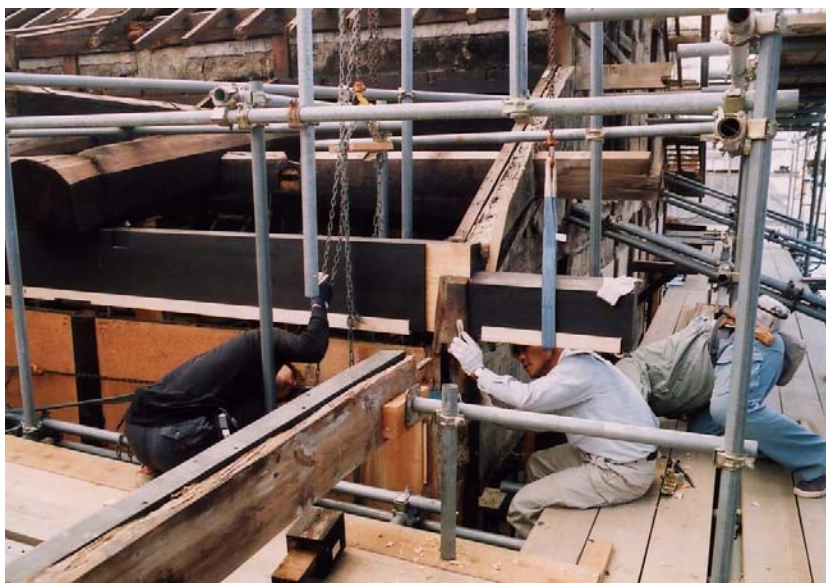
#### 4 主屋井戸屋形桁の取付

昨月に引き続き井戸屋形部の修理も進めている。土間・井戸屋形境の桁は蟻害が激しく、取り替えざるをえなかった。取替材の加工が終わり、外した時と逆の順に、桁を大梁に向かって下から取り付けた。つぎに下部へ落としていた桁を受ける柱列（差鴨居と小壁が付いたまま）を、慎重に桁に向けて引き上げた。写真はその状況。取り付けは順調に終わった。

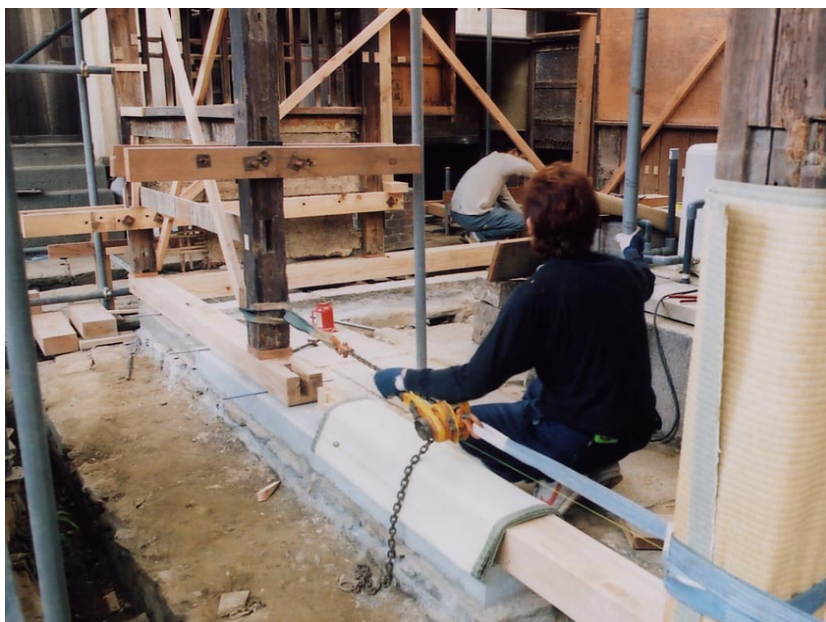
#### 5 主屋井戸屋形部の曳家

先月に、井戸屋形部分を本屋より切り離し、60cm北へ曳家している。前述の井戸屋形・土間境桁の取付が終わり、井戸屋形部分の土台取付が完了したので、井戸屋形部分をまたもとの位置に曳家した。レバーブロックとジャッキを併用して、土台下にコロを入れて歪みの出ないように注意しながら、ゆっくりと移動させた。写真はその状況。

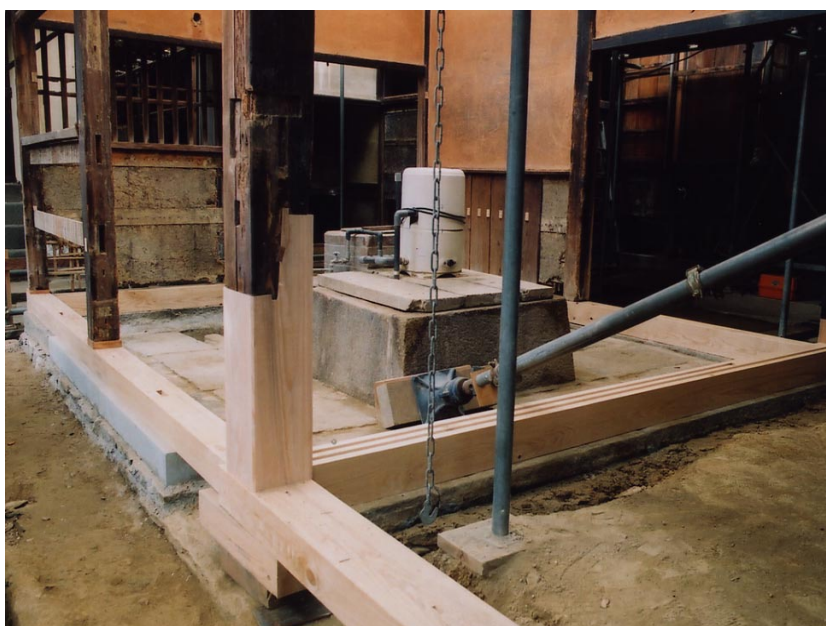
#### 6 主屋井戸屋形据付完了

井戸屋形を曳家して所定の位置に据え付けた状況。計画通り順調に進み、土壁の多くを解体することなしに、土台や桁を取り替えることが出来た。
