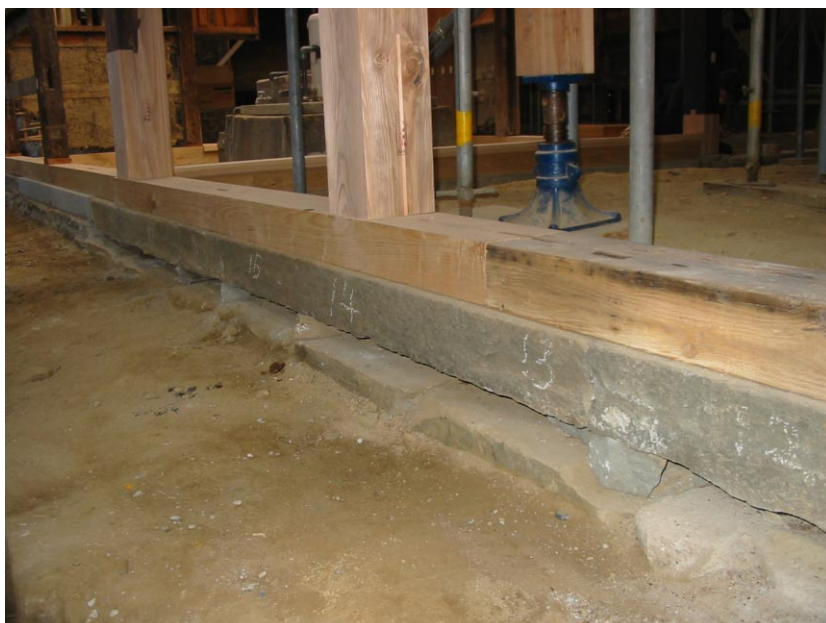
1 主屋土間部西側の布石据付

先月に土間部西側の土台を取り付けしたが、引き続いて砂岩布石を土台下側にすくい込んで据え付けた。写真はその状況。

すでに据え直した石積基礎の天端石と、この布石との間に石を飼い込み、グラウト(無収縮モルタル)を流し込んで空隙を充填した。これで上部構造を解体することなしに、土台取り替えと不陸調整ができた。

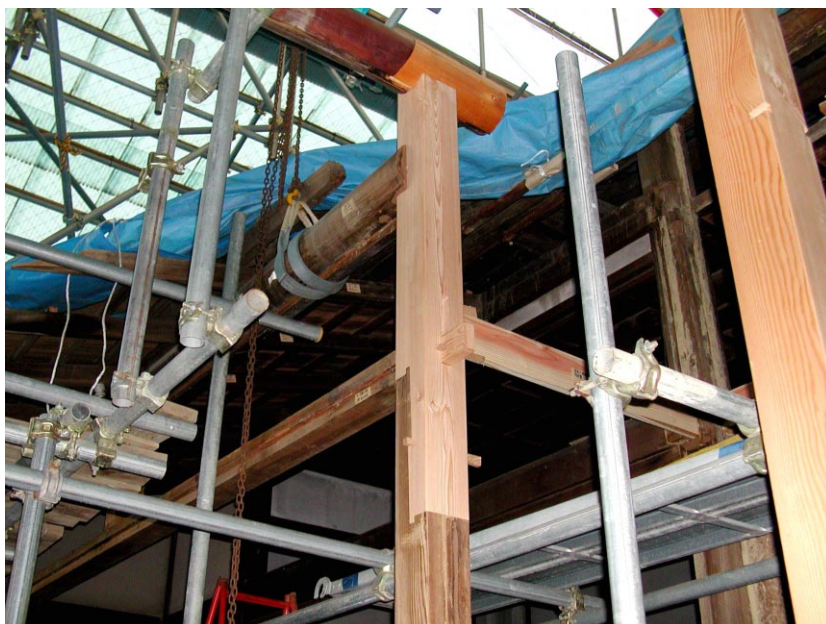
2 主屋木地の間 縁隅柱の修理

木地の間と畳廊下の取合い部分では、屋根形状が複雑なため雨漏りが激しく、その縁隅柱は、上部桁及び下部大引との仕口付近で、大きく腐朽破損していた。柱は土台にホゾ差しのうえ、上下とも二方からの仕口があるので一本ものにすると建て込みが難しい。そのため今回の施工では、破損の少ない中央部1/3を再利用し、上下1/3ずつは新材に取替えて三丁継ぎとした。桁は矧木修理(一部金物による補強) 大引は一方を継木修理し残る一方は取り替えた。

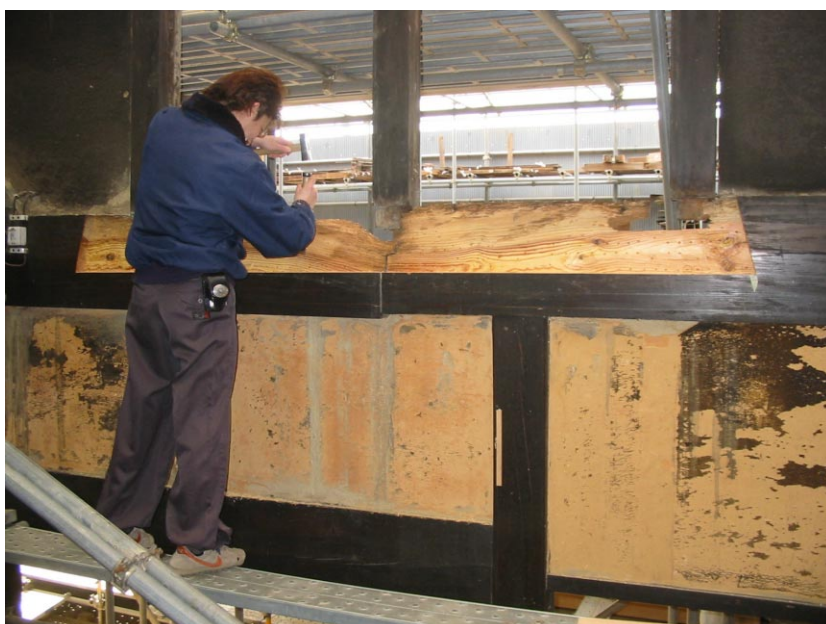
3 土間部妻壁の胴差の修理

土間部西面妻の胴差は、妻壁面に設けられた高窓の雨仕舞が悪く、窓の敷居から水が入り、大きく腐朽してしまっていた。この胴差は上部束の屋根荷重を下部の柱に伝える役割を持っており、十分な強度で補修する必要がある。

写真は室内側の修理状況。

しかし今回の修理では妻壁を解体しないので、室内側と外側から大断面の新材を矧ぎ付ける方法で修理することとした。

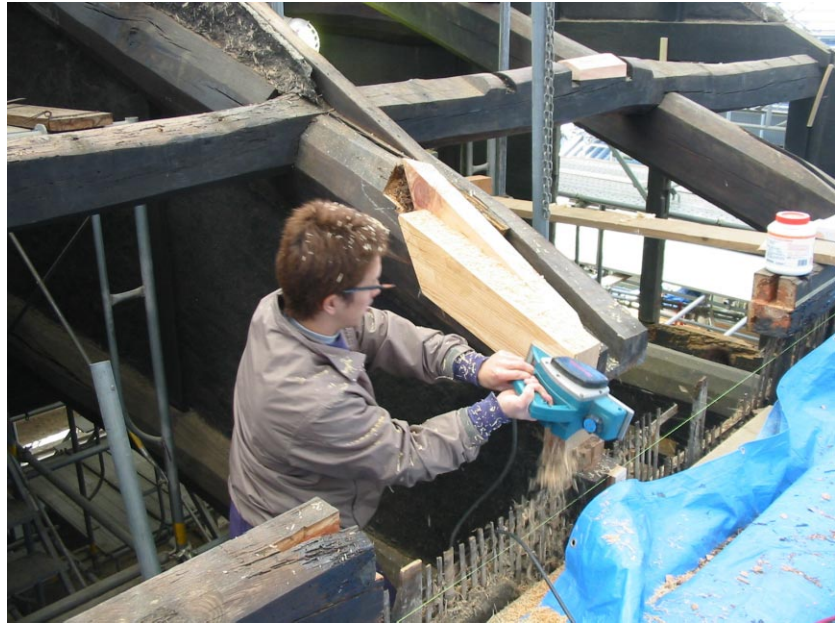
4 主屋土間部大梁の修理

土間部上屋桁に京呂組でかかる大梁（登梁）は、北側の一部が雨漏りによって腐朽してしまっていた。

ここでも小屋組はこれ以上解体しないので、大梁渡腮のかかり分を、だましだまし持ち上げ、上屋桁を継木修理し、大梁天端は矧木修理した。写真は、大梁天端の矧材を削っている状況。

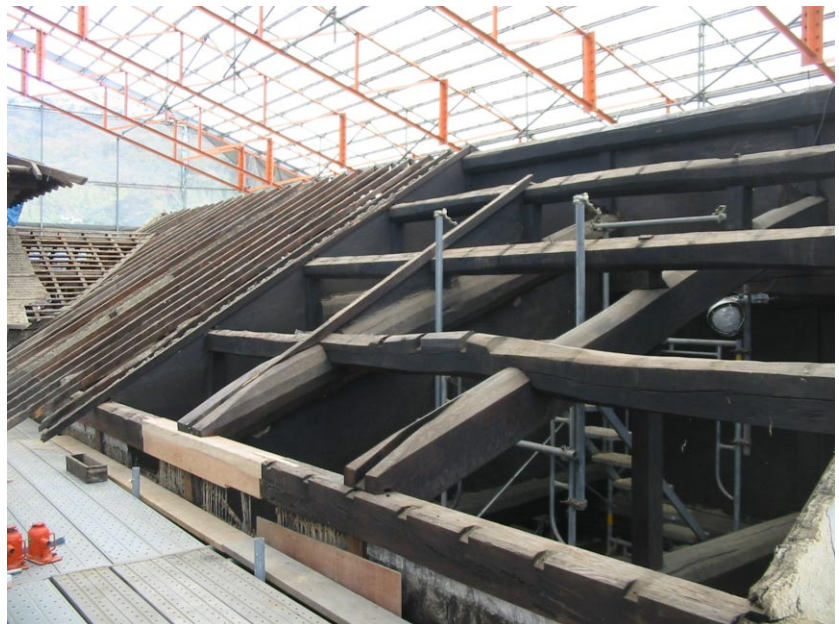
5 主屋土間部小屋組の修理

上記で修理した大梁（登梁）は写真中央左側に見える。上屋桁を継木修理した後、持ち上げていた大梁を元の位置まで下ろした状況。

土間部小屋組はこのほかにも雨漏りによって腐朽している母屋などがあり、引き続き12月も土間・台所部の屋根葺に向け、小屋組の修理・組立を順次進めていく。

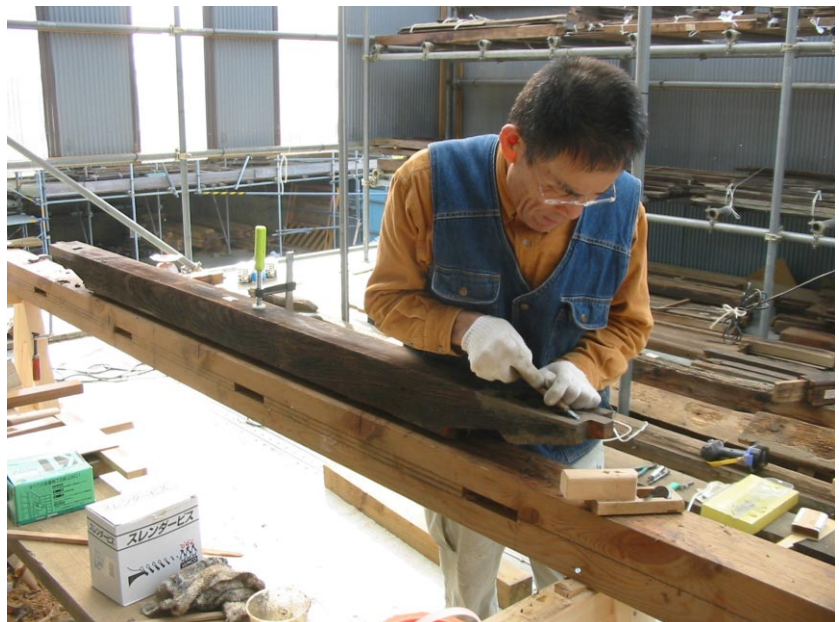
6 主屋煙出部材の修理

主屋土間部屋根には、かつて一間四方の煙出が載っていたが、台風の被害によって昭和30年代に撤去され、部材が長屋蔵に保管されていた。

今回の修理工事では昨年度に現状変更の許可を受け、この煙出を復旧することとなっている。保管部材は腐朽・破損しているものも見られたため、煙出部材の修理にも取りかかった。写真は煙出軒桁の修理状況。
