1 主屋土間台所部垂木打ち

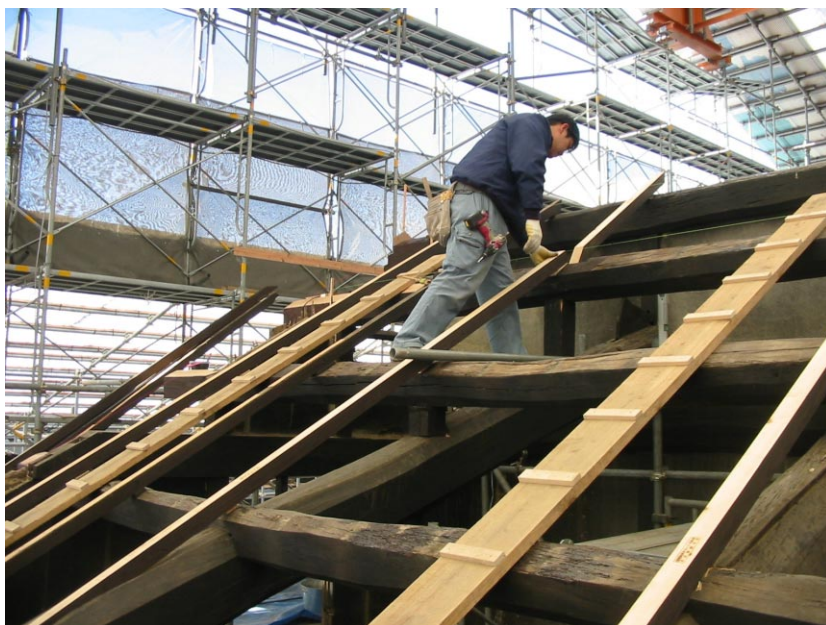
軒桁や母屋の修理が完了し、いよいよ垂木打ち付けに取りかかった。垂木は松材で、20本程を腐朽のために取り替えた。部分的に腐朽した垂木古材は、繕って再用する。母屋、棟木は丸みのある材で、少なからぬ不陸も見られるが、これらを極力切り欠かずに納まる垂木勾配を設定して施工している。

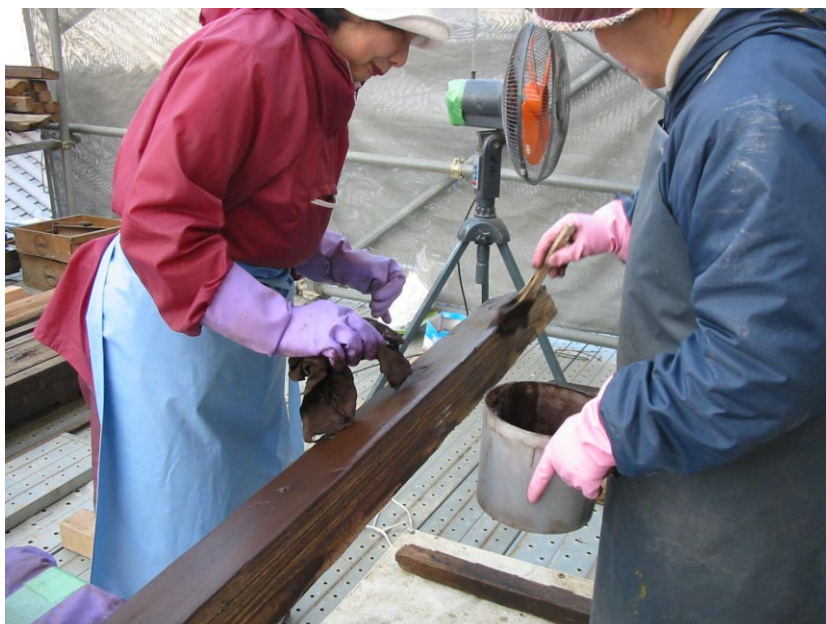
2 主屋の小屋材の色付け

主屋土間上部分は、修理を終えた部材から順次、色付けを始めた。主屋の塗装は、分析からベンガラに煤（墨）を混ぜたものと推定され、今回の仕様もそれに倣う。ベンガラはやや黄味の強い「100ED」（戸田工業）、煤は油煙墨を用いた。煤をアルコールで溶いたあとベンガラと練り合わせ、柿渋で希釈する。塗布後は雑巾でよく拭き取る。土間内部は煤が付着し、黒ずんでいたなので、顔料の配合は周辺の色味に合わせて調整した。

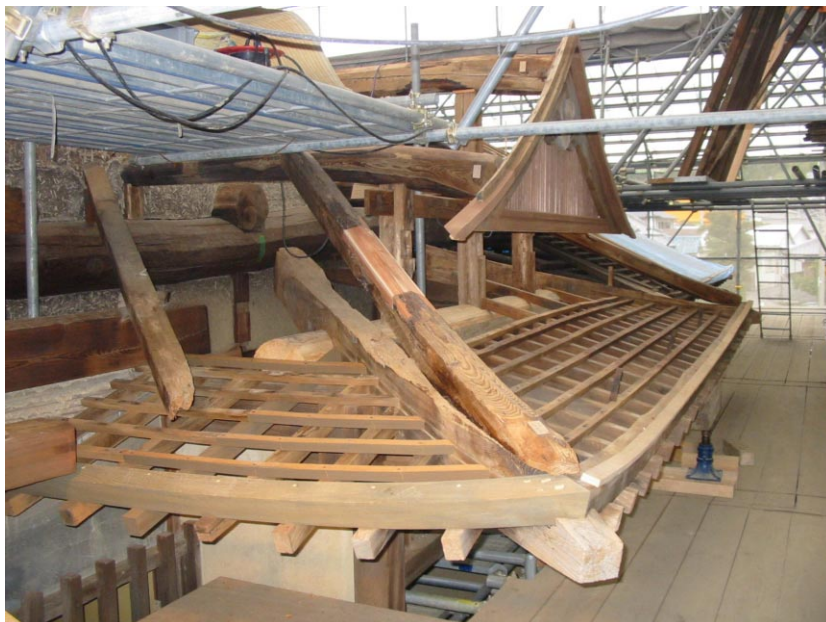
3 主屋式台部軒まわり組上げ

式台の化粧部分はケヤキ材で、他の部分が弁柄を塗るのにたいし、ここだけが白木のままとなっている。写真は茅負、化粧垂木、化粧小舞の取り付けを完了した状況。来月は化粧裏板を張っていく。

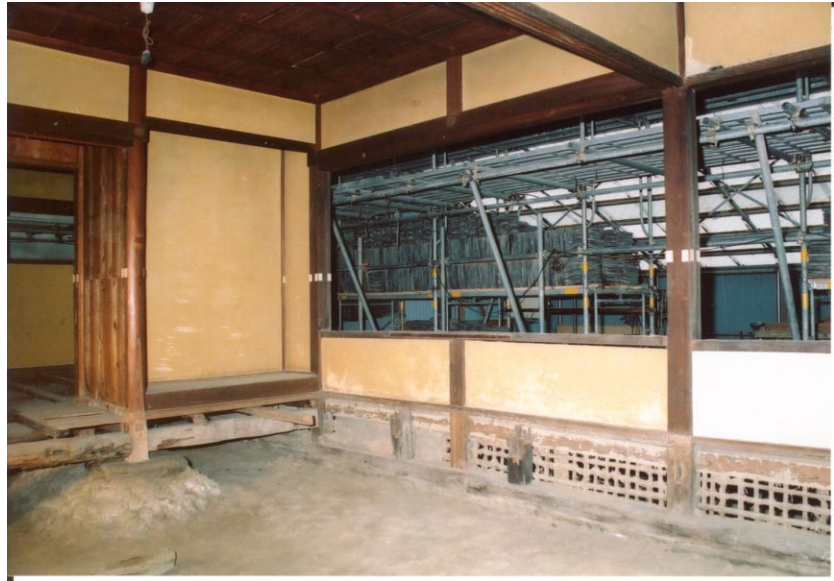
4 表門揚屋・基礎工事

始めに準備として、足元部分の土壁を解体した。竹小舞は幅3cm前後の大きなものを用いており、腐朽も少なかった。しかし土壁自体は貫の前後で肌別れを起こしている箇所が多く見受けられ、塗り替えを要する。

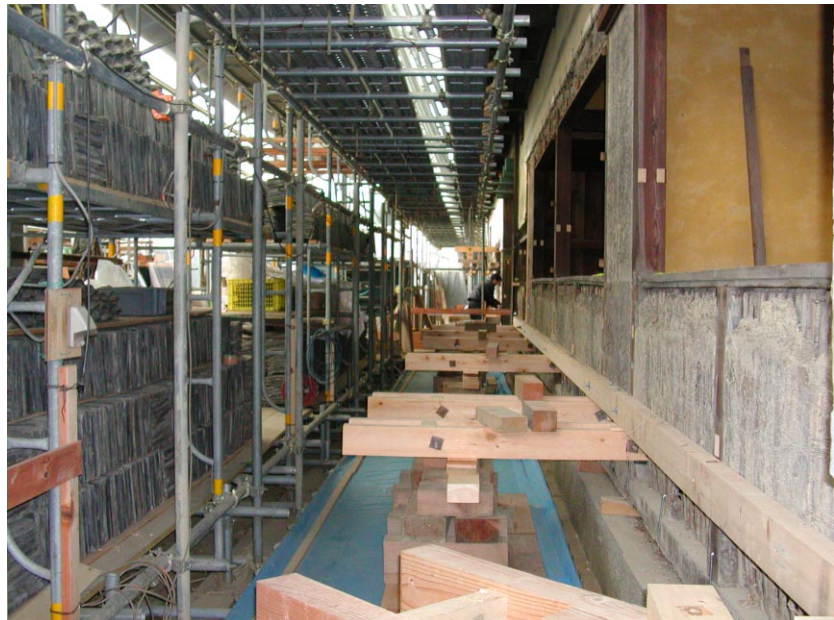
5 表門揚屋・基礎工事

表門は東西に桁行き30mほどある建物で、延石の乱れのほか土台の潰れ等の破損があり、最大で10cmの不陸がある。

施工計画は、梁間方向(南北)にレベル差は設けず、桁行方向(東西)では西に向かって緩やかに下がる(東西差26mm)ように設定した。南面水路の上の作業足場を補強し、柱毎に井桁を組みジャッキをかける。東半分から揚屋を開始し、いったん所定の高さに上げ根絡みで固定した。

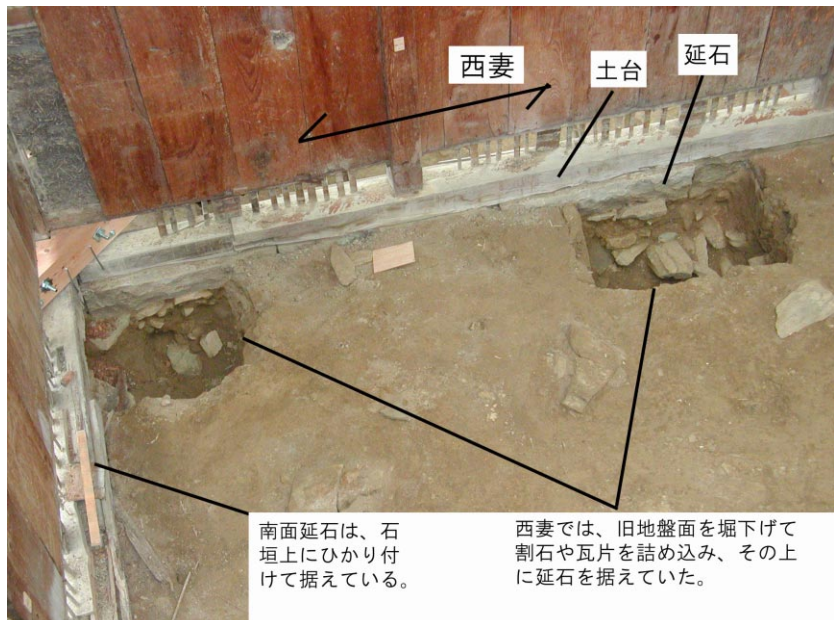
6 表門揚屋・基礎工事

基礎延石は、前身建物のものであると推定される石垣の上に、現状延石をひかり込んで据え付けている。この延石が後方に転んだため、化粧面(石の上角)に乱れが生じたようで、延石をを起こし上げるだけで大半は修正出来ると考えた。しかし、西妻部分の延石のみは旧地盤面を掘り込んで、割石や瓦片を詰め込んであるだけである。そのためか西妻延石はほかに比べて大きく乱れている。今回、西妻部分の基礎は捨コンクリートを打つなど全面的にやり直す予定である。

南面延石は、石垣上にひかり付けて据えている。

西妻では、旧地盤面を掘下げて割石や瓦片を詰め込み、その上に延石を据えている。
