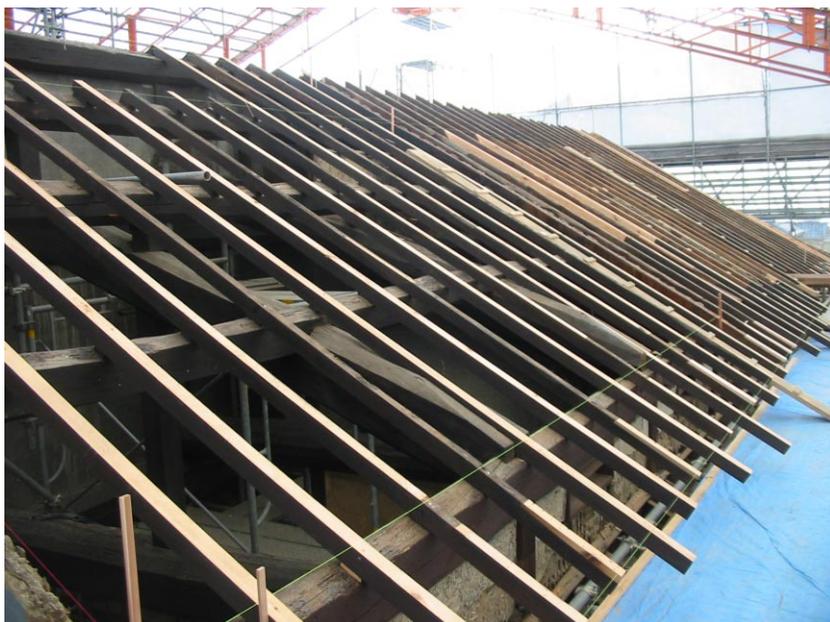
1 主屋土間台所部 垂木打ち完了

2月末には大屋根の垂木打ち付けを完了した。写真はその完了状況。母屋は経年によるねじれのため、口脇高さが一定でなく、垂木天端が揃うように逐一飼物で調整したので、当初の計画よりは手間がかかった。

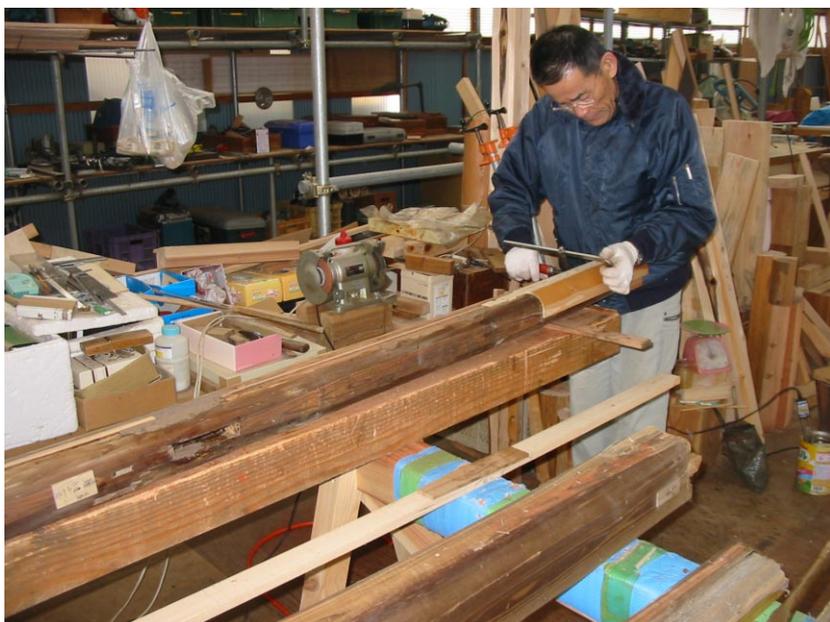
2 主屋 東便所の部材補修

ここは雨漏りがひどく、広範囲に腐朽していた。軸部は杉の面皮材を用いた数寄屋風のものであるため、手間がかかるがていねいに部材を繕っている。

主屋取合部の東便所は増築されたような形で取合部東側に取り付くが、当初から建設されたものである。このため東便所部分も組み上げないと、取合部屋根を葺くことができない。2月より東便所の部材補修に取りかかった。

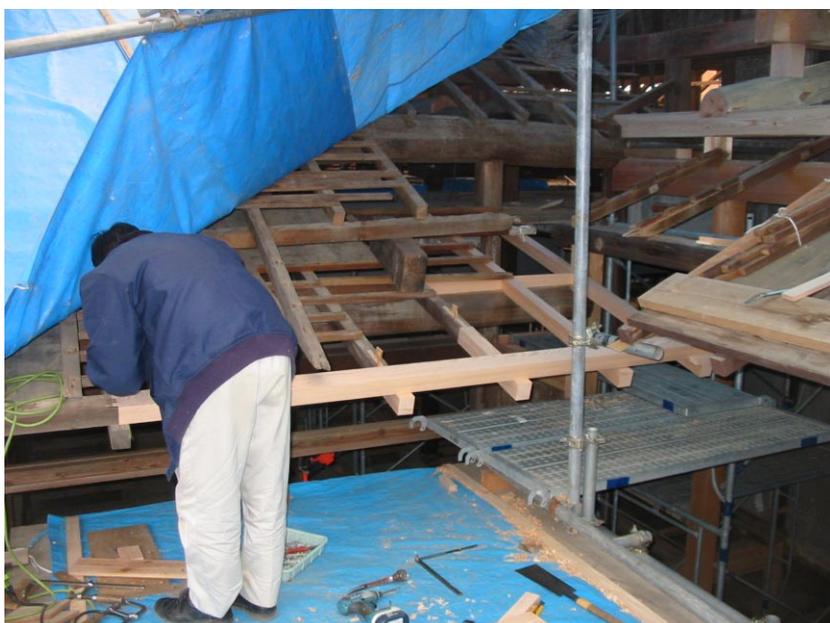
3 主屋 キジノマ北側の軒まわり組上げ

主屋座敷部のキジノマ北側もまた取合部屋根との間の谷より雨漏りして、小屋材や軒が腐ってしまっていた。解体範囲を最小限にして、腐朽部分を切り、補足材を継いでいる。写真は茅葺と垂木を継いだ状況。

キジノマは木地間と史料にあるように、室内が塗装しないで仕上げている。今回の軒回りの修理においても、軒回りもまた塗装されていないことが確認できた。
