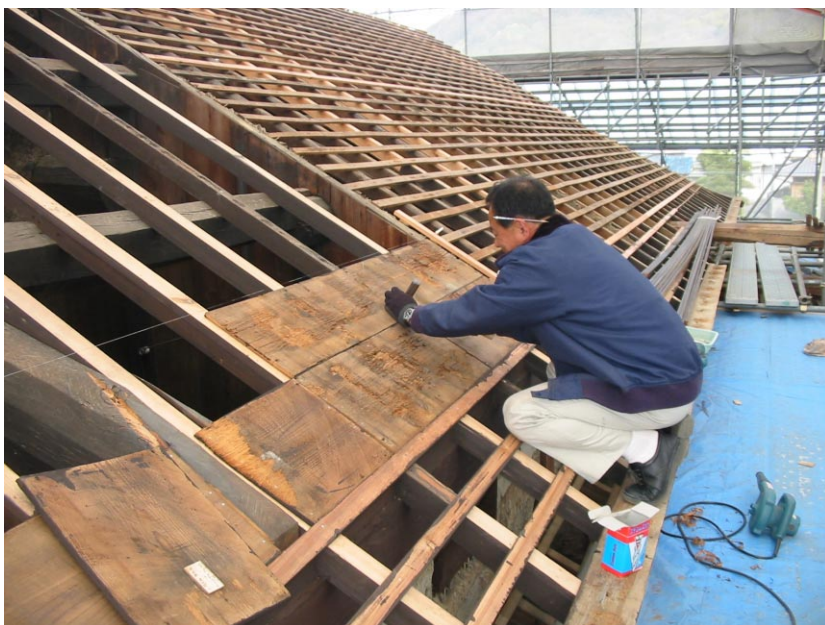
1 主屋土間台所部 野地板張り

土間台所部の野地板を張り立てている状況。土間台所部屋根は土間内部部分が化粧野地板、軒先が化粧木舞、土間内部以外の部分が野木舞である。化粧野地板は腐朽が酷いうえに、戦後に大きく修理されており、およそ2割程度の面積しか当初の野地板は再用できなかった。

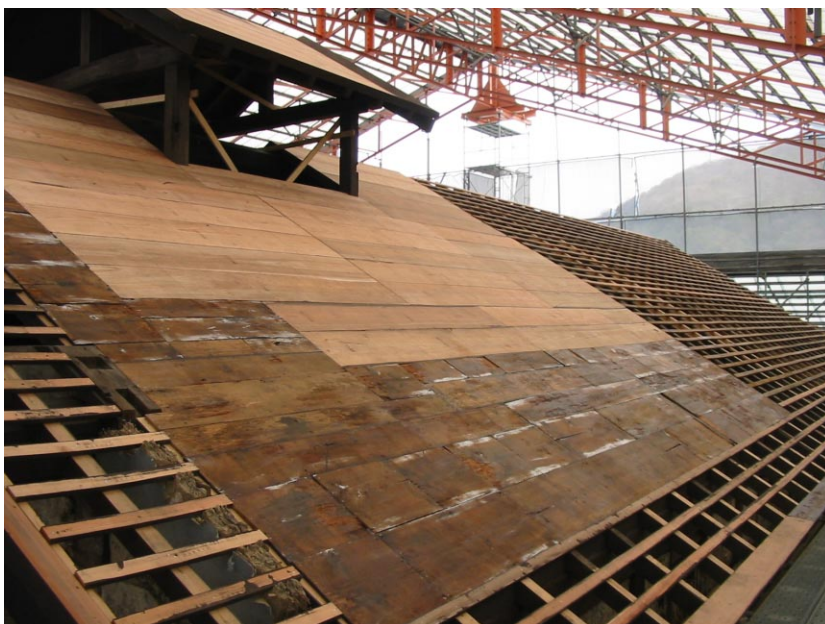
2 主屋土間台所部 屋根野地の完了

土間台所部大屋根の野地板張りと木舞打ち付けを完了した状況。

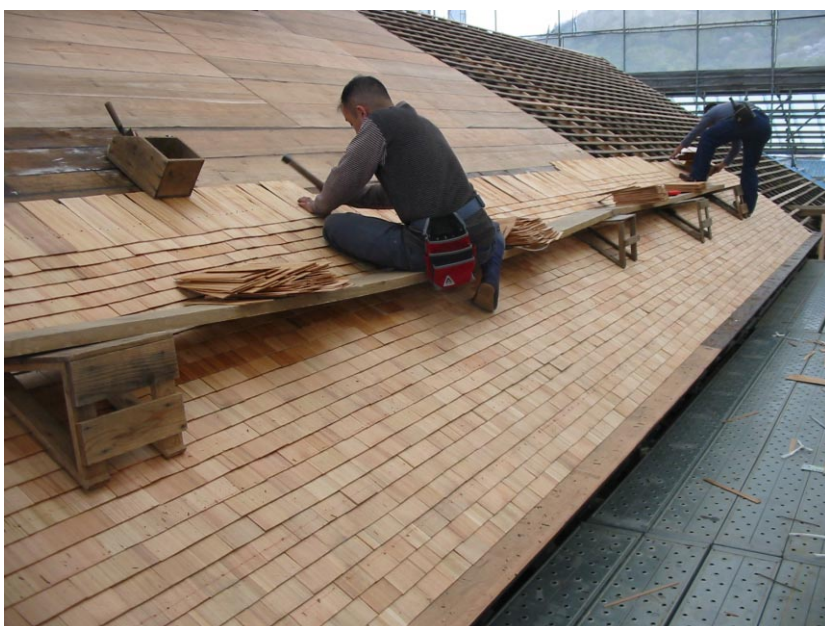
3 主屋土間台所部 土居葺

写真は平葺の状況。化粧野地板部分は竹釘を打ち抜いてしまわないよう、注意して施工している。

土間台所部大屋根の土居葺にとりかかった。在来の仕様を踏襲し、葺板は長さ1尺の杉板とし、葺足2寸で葺いた。棟仕舞いは長さ2尺の棟覆いの板を拵え、山形に折って押さえた。

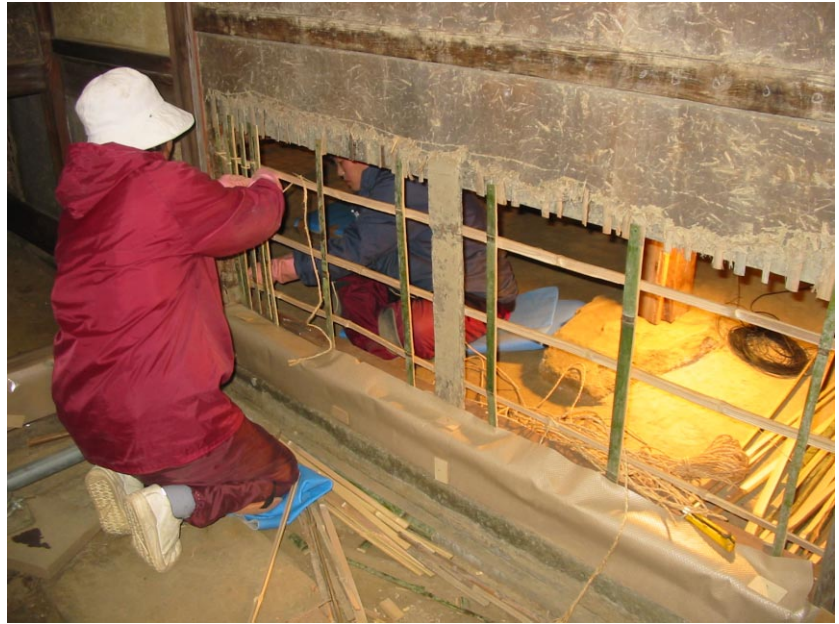
4 主屋 足元土壁の復旧

写真は太広間南西隅部分の小舞掻きの状況。残してある腰から上の小舞とは、足固貫に釘打ちして継いだ。また古い小舞も使えるものは再利用した。

主屋の不陸調整と土台取り替えのため、揚屋工事をしたさいに、ジャッキをかける根がらみの支障となった足元の土壁を切り取った。床廻りの修理も一通り済んでいるので、切り取った壁の復旧に取りかかった。

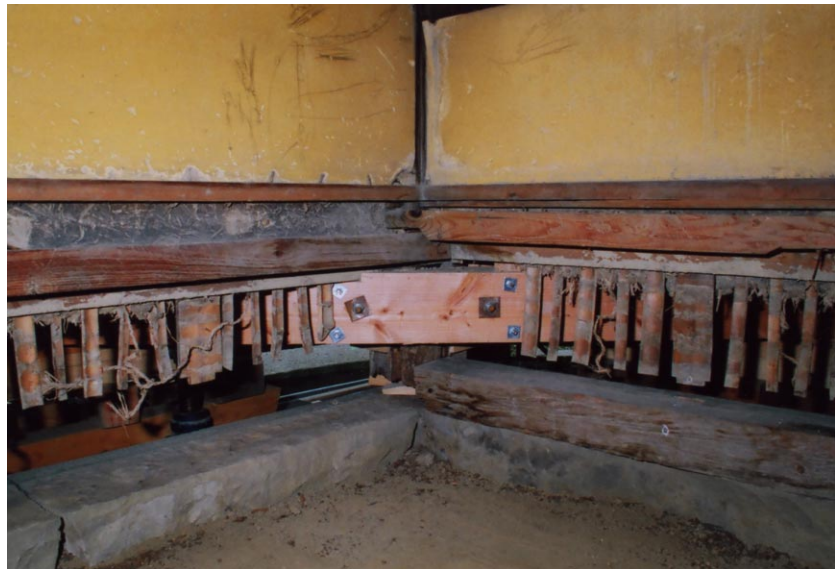
5 表門揚屋・基礎工事の完了

写真は埋め戻し後の南東隅部の状況。向かって左手は、土台を取り外したところ。延石据直しに続いて、土台の取り替えを行っている。

表門は、先月に続いて延石等の据直しを行い完了した。

南及び東妻の延石は、石の転びを直して全体の通りを調整し、下端見隠れに飼い石と、隙間を無収縮モルタルで充填して固定した。また土間の埋め戻しも行った。

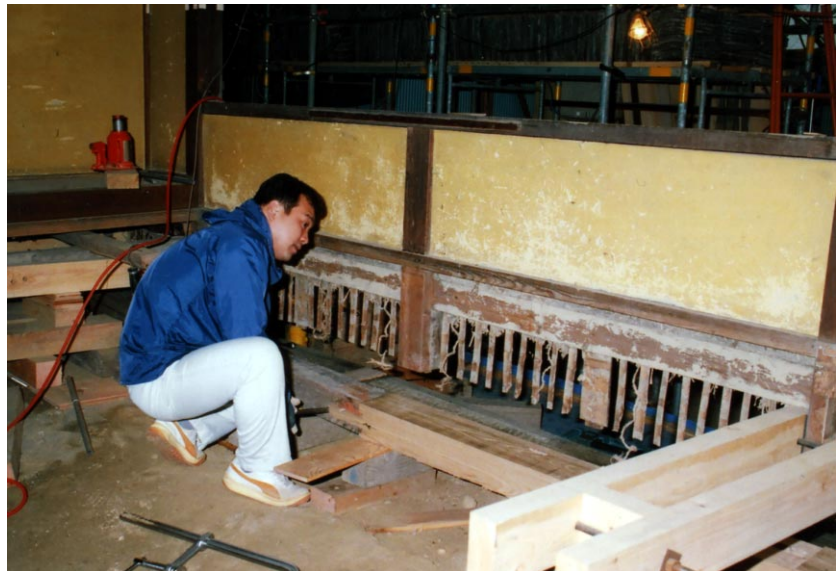
6 表門土台取り替え

土台は、現状では石の転び等のため水捌けが悪く、かなりの部分が腐朽していた。また南面の西半分は柱の転用材で、断面が欠損している旧仕口部分で材せいが潰れている箇所もあった。

写真は、南面東側の施工の状況。継手は在来通り、側面から竿を入れてシャチ栓で引き付けた。

そのため、土台は東面と南面の殆どを新材に取り替える。
