### 1 主屋取合部 東便所の組上げ

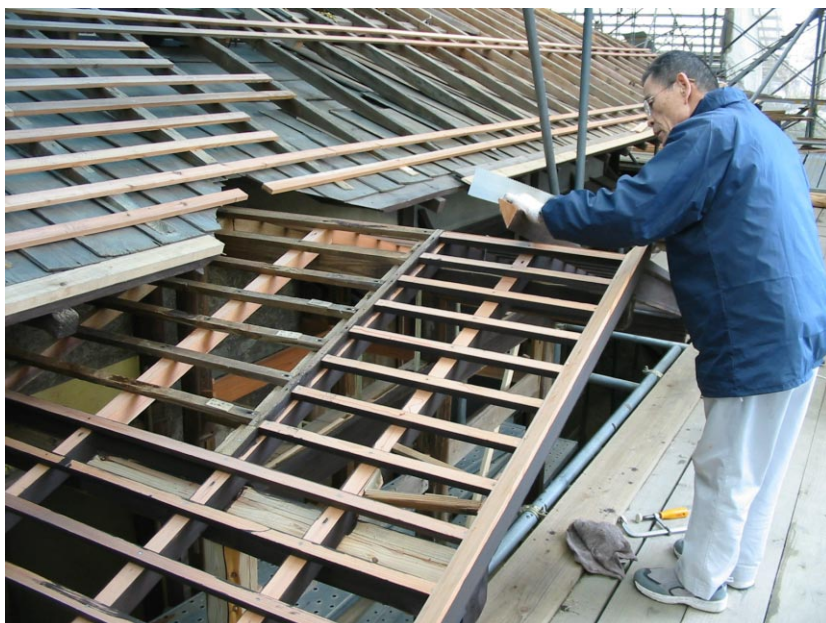
取合部東側の東便所は、雨漏りがひどく、この部分はいったん完全に解体し、各部材の繕いを行っていた。

便所は取合部東側の軒先を切り欠いて取り付くため、この部分を組み上げないと、取合部東側の屋根を葺くことができない。そのため軸部や屋根廻りの繕いが完了したのを待って、東便所部分を組み上げた。

写真は軸部を組み、垂木と木舞を打った状況。

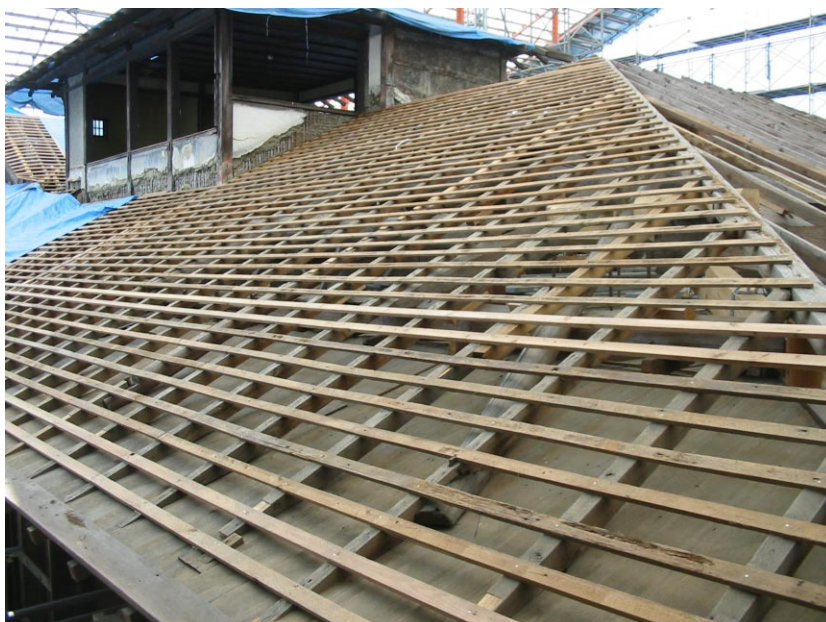
### 2 主屋取合部・大広間部 東側屋根野地の完了

座敷部キジノマ軒廻りの修理も終わり、そこから北へと続く取合部・大広間部東側の屋根の野地に取りかかった。なおこの取合部渡り廊下と大広間東三畳部は繋ぎ材が少ないため、小屋の2個所に、鉄筋や鉄骨で繋ぎの補強を施した。

写真は木舞打ち付けを完了した状況。来月は取合部三階屋根に取りかかりたい。

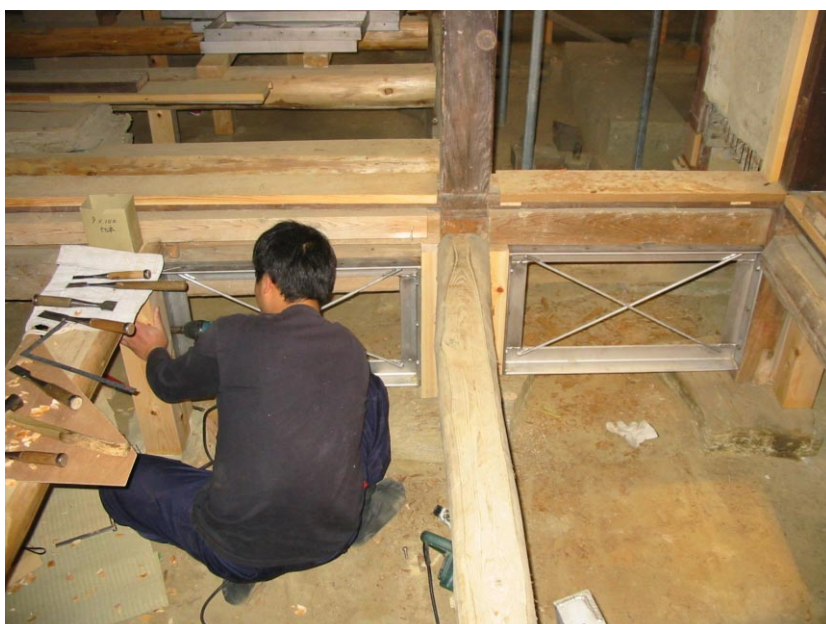
### 3 主屋取合部 床下の筋違補強

主屋は耐震診断の結果、取合部の梁間方向に壁量が不足していることが判明し、このため床下部分に補強金具を取り付けることにした。

補強金具はステンレスL形鋼のフレームに筋違を溶接したもので、柱間に応じた4種類を製作した。これを床下の柱間にはめ込み、コーチボルトで取り付けている。写真は取り付けの状況。柱との隙間には桧材のパッキンをかませている。
