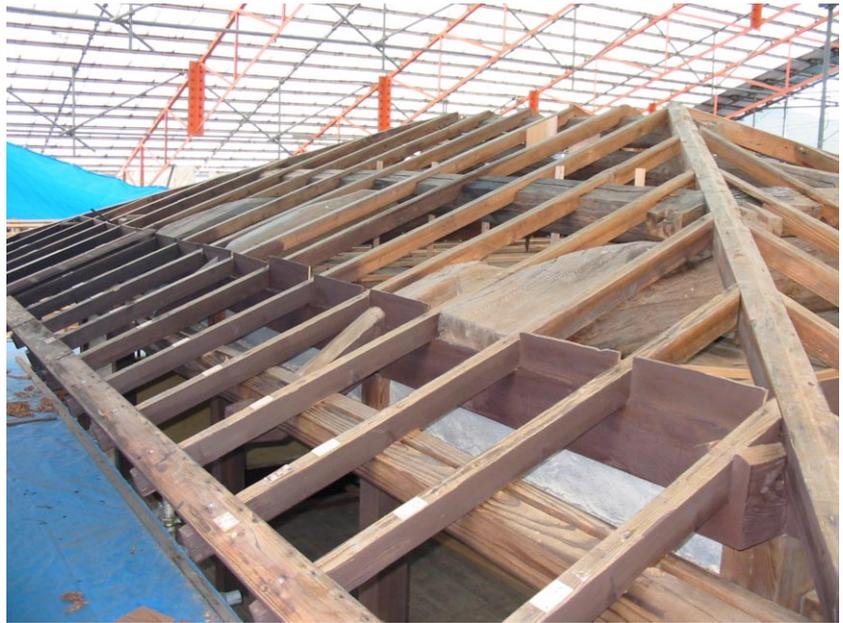
1 主屋取合部三階 垂木打ち

雨漏りや虫害によって垂木や隅木は破損していたが、ていねいな繕いによって、垂木を1本取り替えた以外は、主要部材はすべて再用することができた。

取合部三階の小屋組や天井の修理も終わり、組み上げに取りかかった。

写真は垂木を打ち終え、広小舞を取り付けた状況。化粧裏板、野小舞を打ち付け、土居葺に取りかかる。

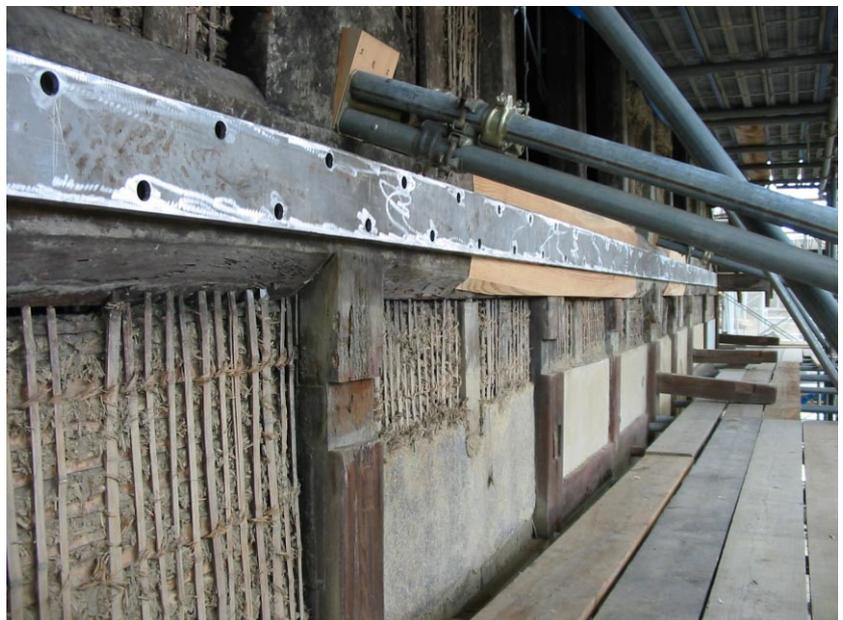
3 主屋土間台所部 西妻の補強

土間台所部の西妻は、高窓の敷居から雨漏りして、敷居下の胴差を腐らせていた。今回の修理では、解体せずに胴差を矧木修理したため、横風に対する胴差の強度低下が予想された。

このため、建築研究協会のアドバイスを受け、縦板張りによって見え隠れとなる胴差西側面10mにわたって、ボックス状に加工したステンレス鋼板を縫いつけ、補強することとした。写真は取り付け完了状況。
