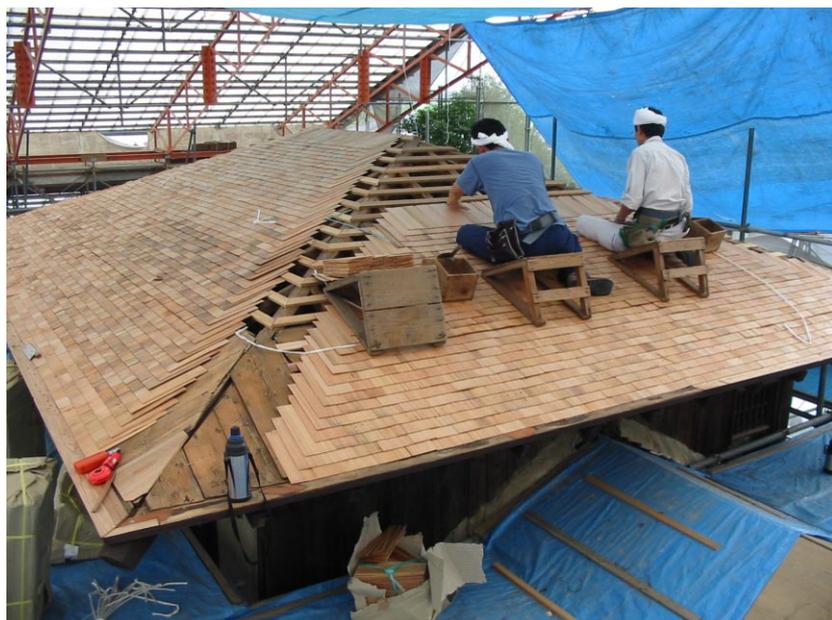
1 主屋取合部三階 土居葺

取合部の三階屋根の土居葺に取りかかった。

土居葺は在来の葺き方にならない、長さ1尺の杉の割板を用いて、葺き足2寸で葺いている。写真は平葺の状況。大棟の棟仕舞いは土間台所部の屋根と同じように、長さ2尺の板を2枚重ね、山形に伏せて納めた。

現在は土居葺も完了し、瓦を葺く準備を進めている。

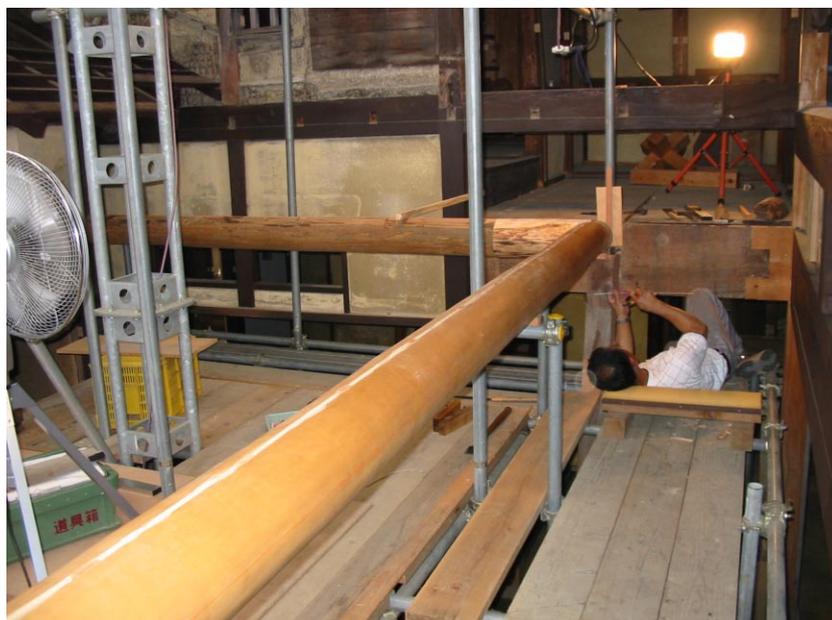
2 主屋土間台所部・取合部 中庭縁側の組立

土間台所部の北側と取合部の西側には、矩折れに縁側が取り付く。縁側は切目縁で、外側に雨戸が建つ形式である。ここは雨漏りが酷く、土間台所部側は屋根が崩落してしまっていた。

部材の繕いも完了し、組み上げに取りかかった。これで主屋の軸組はすべて建ったことになる。屋根が崩落していたため、腐朽した部材の痕跡を頼りに、納まりを復原して進めている。

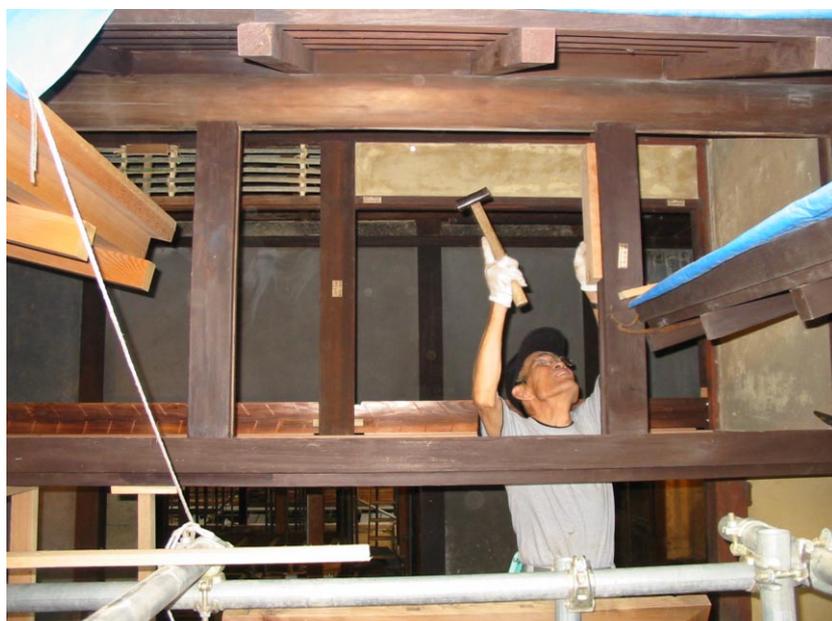
3 主屋取合部 東便所縁側の造作

すでに軸組を組み上げ終わった東便所部分に、そろそろ荒壁を付けたい。しかし便所南面は、東便所縁側の雨戸鴨居・敷居と取り合うため、先に縁側を組んでおく必要がある。

この縁側の南端には、木地の間縁側の雨戸戸袋が付く。この戸袋廻りの納まりがなかなか複雑で、ここでも腐朽した部材を頼りに、納まりを復原しながら進めている。
