1 主屋 床板張り

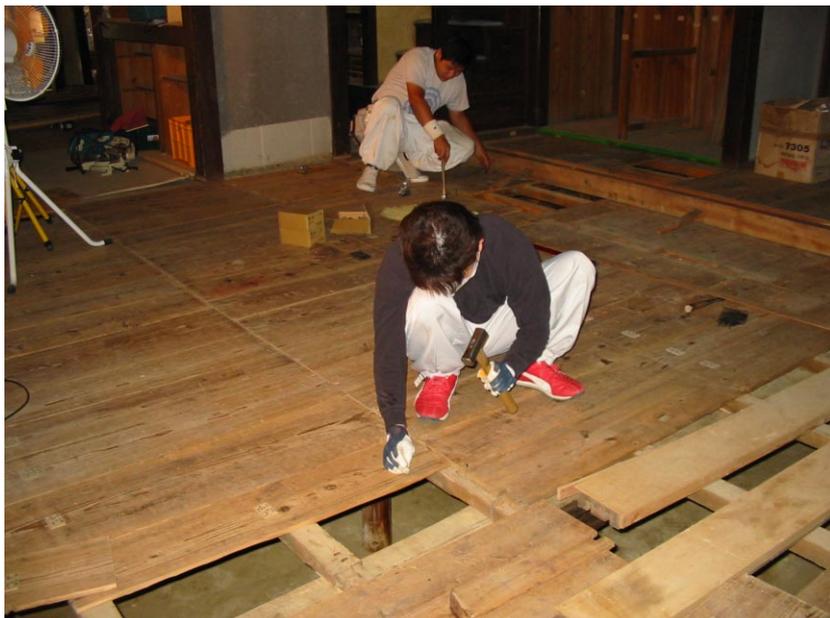
主屋は一部で根太打ちを進めていたが、今月に入って本格的に根太打ちと、床板（荒床）張りに取りかかった。

荒床は杉の6分板で、隙間なくぴっちり張られていた。これは板の表面仕上げがされていないだけで、拭い板敷き並みの施工精度である。

荒床板は保存の程度が良く、もとの位置と同じように張りたてたが、元々の精度が高いために同じ位置に張るのに、なかなか手間がかかった。

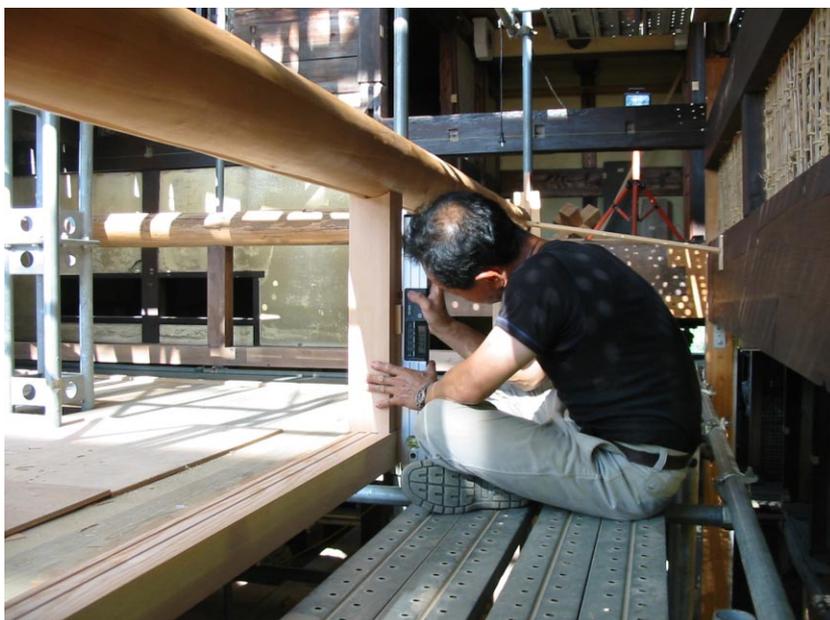
2 主屋土間台所部・取合部 中庭縁側の組立

先月に引き続き、中庭の縁側部分の組み上げを行っている。写真は吊束の吊り込み具合を調整している状況。

中庭縁側は解体していない本屋部分に合わせながら建てたため、調整に手間取ったが、今月末には建て込み材の取り付けがすべて完了し、造作を除けば、あとは垂木を打つのみとなった。来月はこの部分の屋根に取りかかっていきたい。

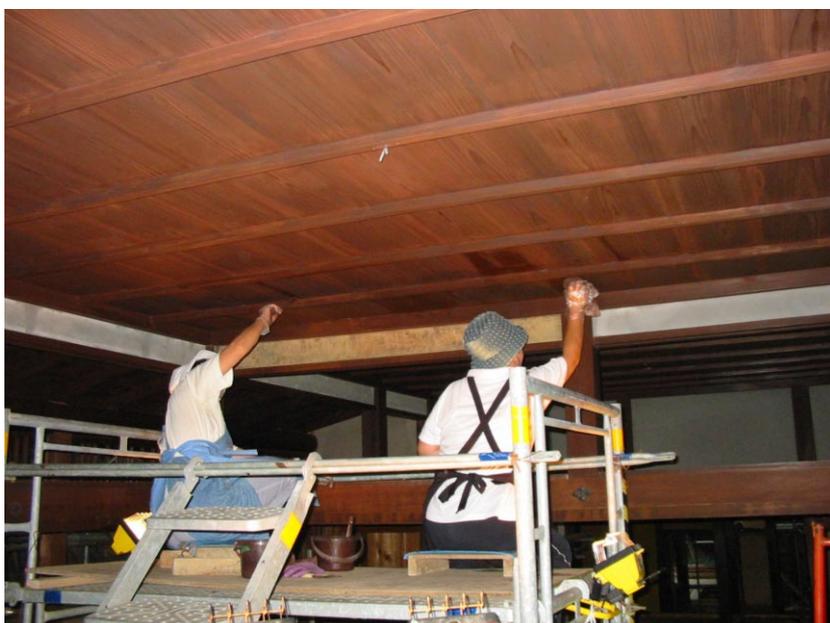
3 主屋 天井の掃除・色づけ

天井各所は雨漏りによって酷く汚れ、塗装の煤弁柄が部分的に流れ出していた。

床板張りが完了したのに続き、天井の掃除と塗装に取りかかっている。天井の汚れは丁寧に水拭きすると、落とすことができたが、問題は雨漏りで塗装が流れたところの色づけである。ここは再塗装を要しない部分の色合いに合わせ、薄目の煤弁柄を用いて、ムラが出ないように注意して進めている。
