## 1 主屋 外部腰壁板の貼り立て

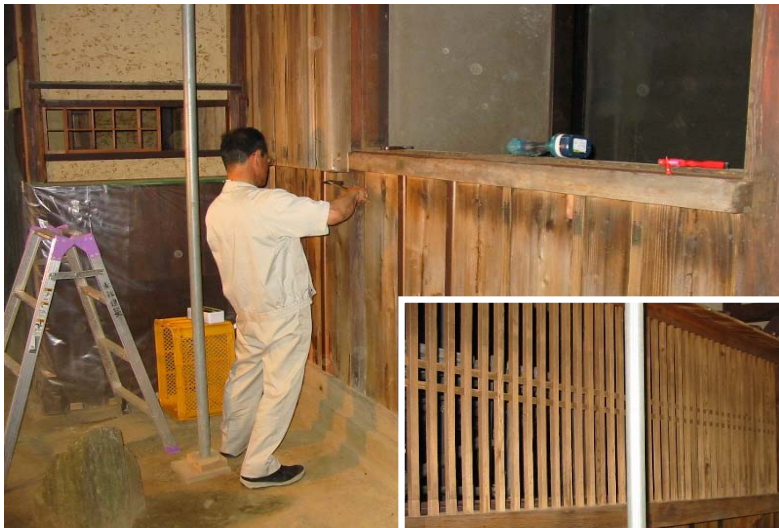
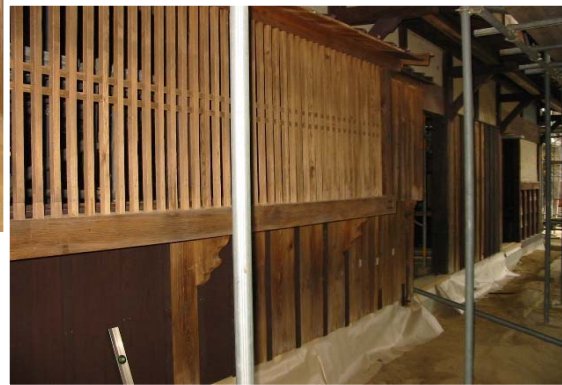
土間台所部の西妻壁・土間西側腰板壁・井戸屋形腰板壁、取合部東側及び大広間東側の腰板壁、大広間風呂・便所の板壁等、外部の壁板の補修・加工及び貼り立てを行っている。

屋根葺き工事・素屋根の撤去を見越したもので、外部廻りの修理を先行して行っている。

壁板も可能な限り採用するように努めており、板の割れ等の補修などにも時間を割いている。(色のりが悪い補足材は先に塗装して、古材との色あわせを行っている)

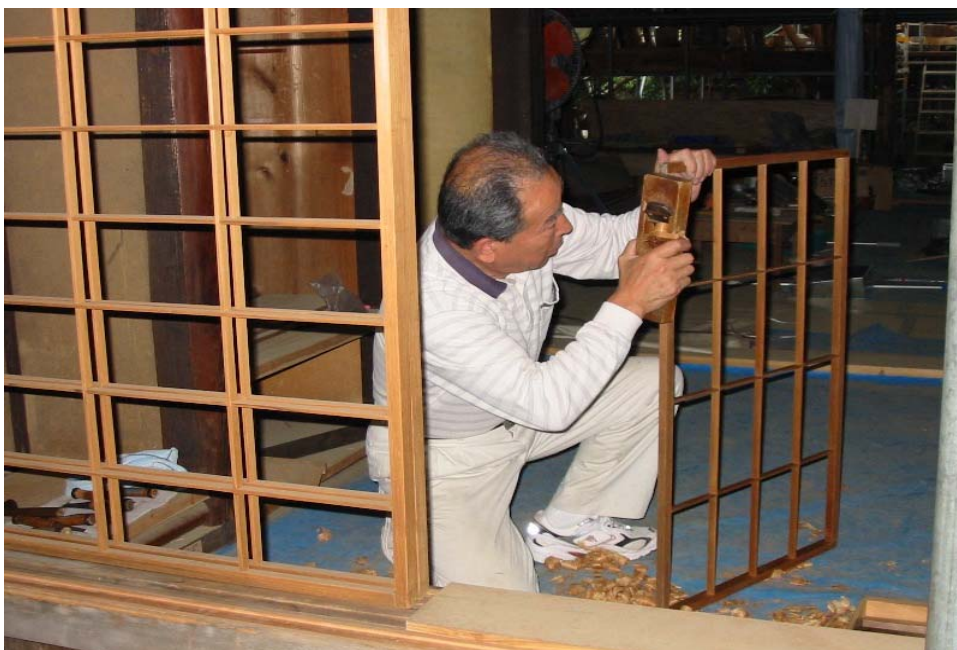
## 2 主屋 木製建具の建て込み

3階、取合部の東便所、大広間西側中庭廻り等、敷鴨居の補修の終わった箇所、雨戸・明障子や敷鴨居の補修の行う必要のなかった大広間の欄間障子等の木製建具の建て込みを行っている。

不陸調整や建て起こしによる、柱等との隙間、建具の棧の反りなどによる不具合などのため、十分な建具の調整が必要である。反りの大きい物は、棧に鋸目を入れて調整しなければならない。

部屋境の敷居の修理・取り付けがすんでいないのでこちらも急ぐ必要がある。

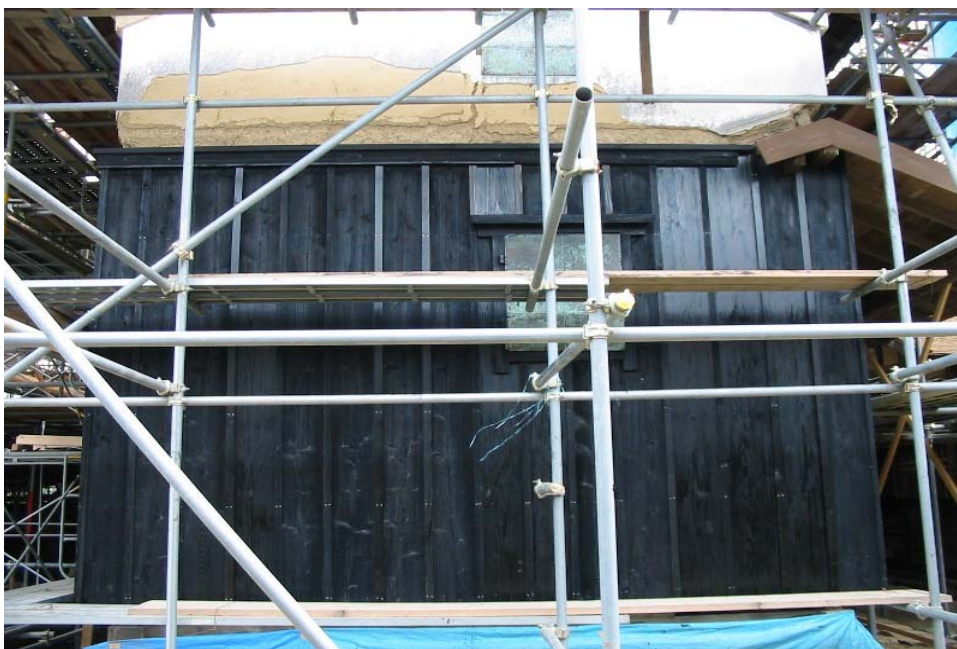
## 3 内蔵 外壁壁板の貼り立て

内蔵の壁板は、概ね明治19年に建てられたときのものが残されていた。東面の板壁は破損が著しく、2枚の板を再用したのみであったが、北面はすべて、西面は8割程度再用することができた。そのため、板に割れがあるもの等は、いったん外して補修を行って貼り直したが、下端部の腐食等の補修は板を剥がさずに行った。

西風が直接当たる部分よりも、建物と建物の間の東面の傷みの方が大きいのは意外であった。ビル風のように風が回り込んだのか。
