1 主屋

中庭廻りの縁・座敷南側濡れ縁の補修

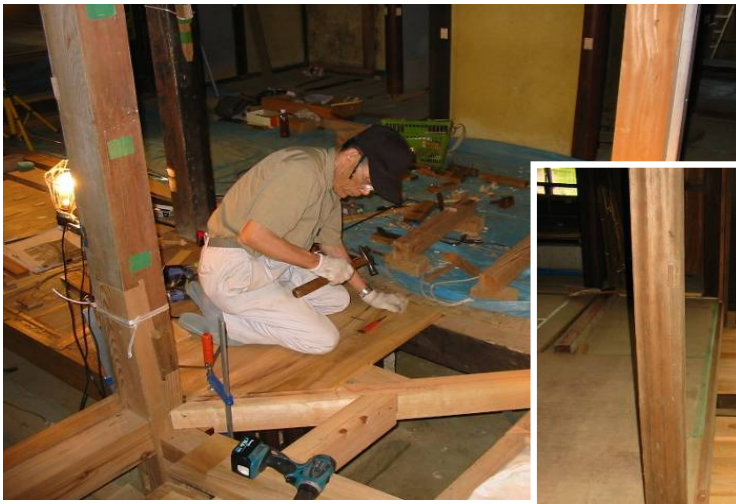
中庭廻りの縁の張り立て

中庭廻りの縁は、台所側は雨漏りによる破損が大きく、縁框・縁板等すべて再用できなかった。残り具合の良い居間側の縁板も知ぎ木や樹脂等による補修が必要で、古材を合わせながら張り立てているので時間がかかっている。

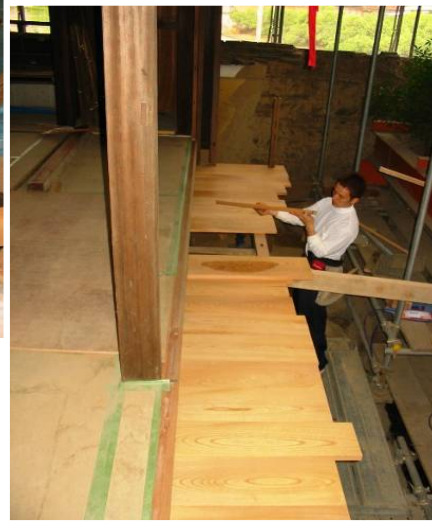
座敷南側濡れ縁の縁板の割付

座敷南側の濡れ縁は、縁板は、腐朽によりすべて再用不能であったが、手すり廻りの部材や縁葛の一部、腕木等は再用できた。現在は縁板の張り立てを行っている。

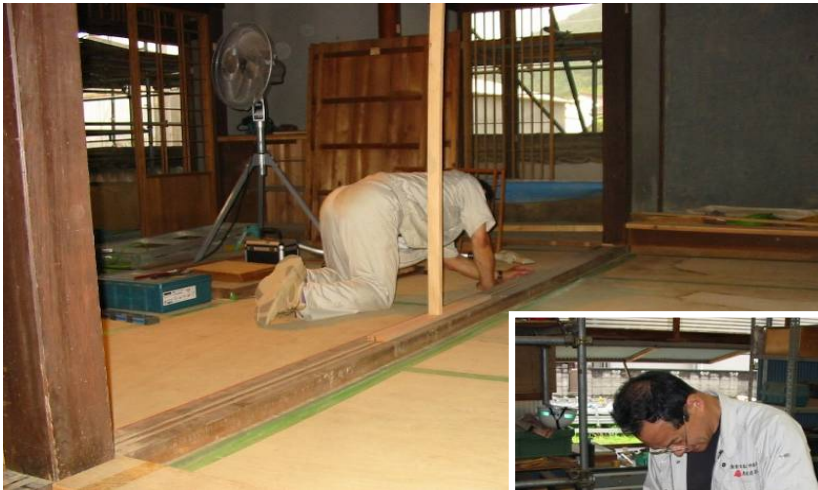
2 主屋

敷居の補修と取付

部屋境の敷居は、畳の敷き込み、建具の建て込みの工程に影響するので、取り付けを行っている。

溝の摩耗が大きい物が多く、木口の腐朽による傷み大きいものもある。また、建て起こし・不陸調整等により柱間が微妙に動いているので、長さが足りないものもある。このような補修を終えたものから順次取り付けを行っている。

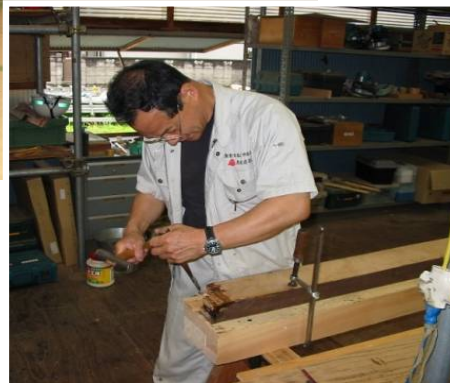
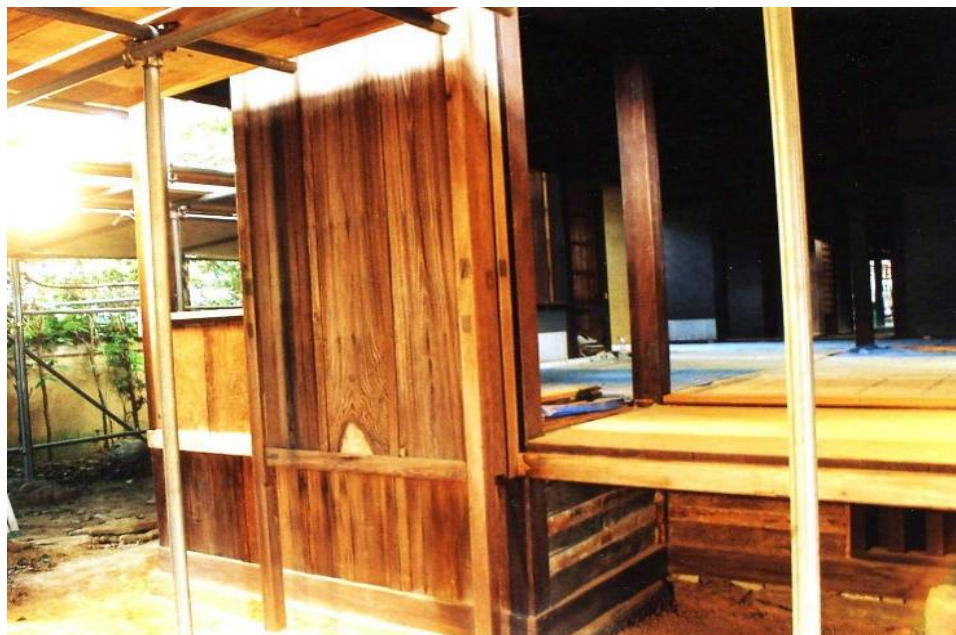
3 主屋

大広間雨戸戸袋等の補修

大広間東面の板壁の補修・張り立て、雨戸戸袋・敷居の補修と組み上げが終了した。土間台所部の井戸屋形廻りの板壁の張り立ても終了したので、外部の板壁の張り立ては座敷部の東面を残すのみとなった。

大広間廻りの壁板・雨戸戸袋の破損はほとんどなかったのが概ね再用できたが、雨戸敷居の摩耗がどれも激しく、補修には時間がかかった。

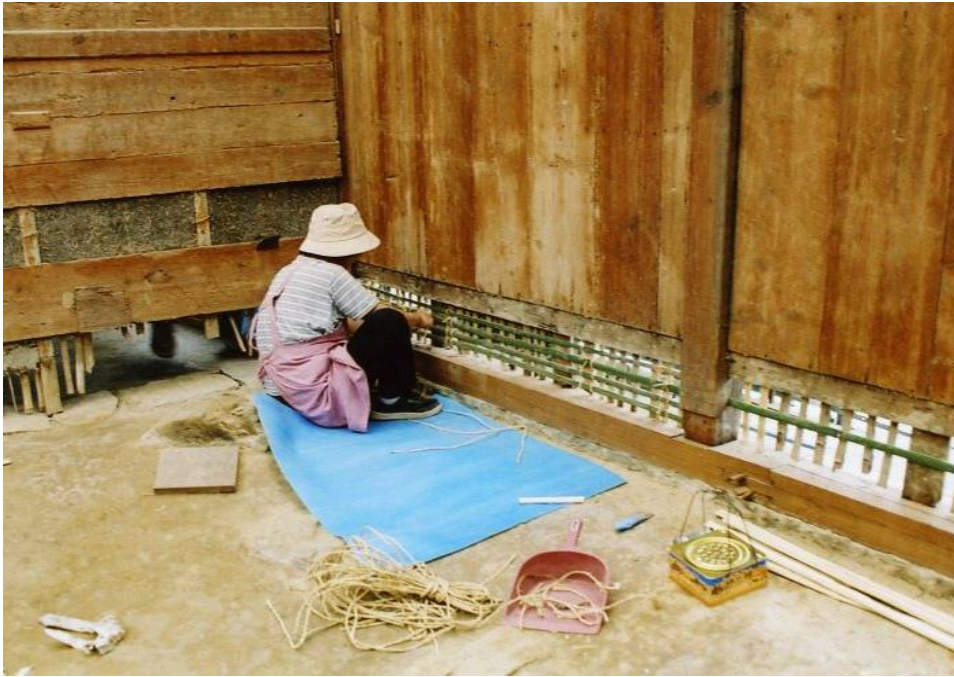
4 表門 小舞の補修

表門は、軸部を持ち上げて、礎石の据え直し、土台の取り替えを行った。そのため土台上部の土壁を落とし、上屋のために小舞も一部切り取った。主屋の作業の合間に、小舞の補修を行った。傷みの大きい部分は、土壁を大ばらしにして保存し、窓台の補修を行い、小舞を新たにかけ直した。

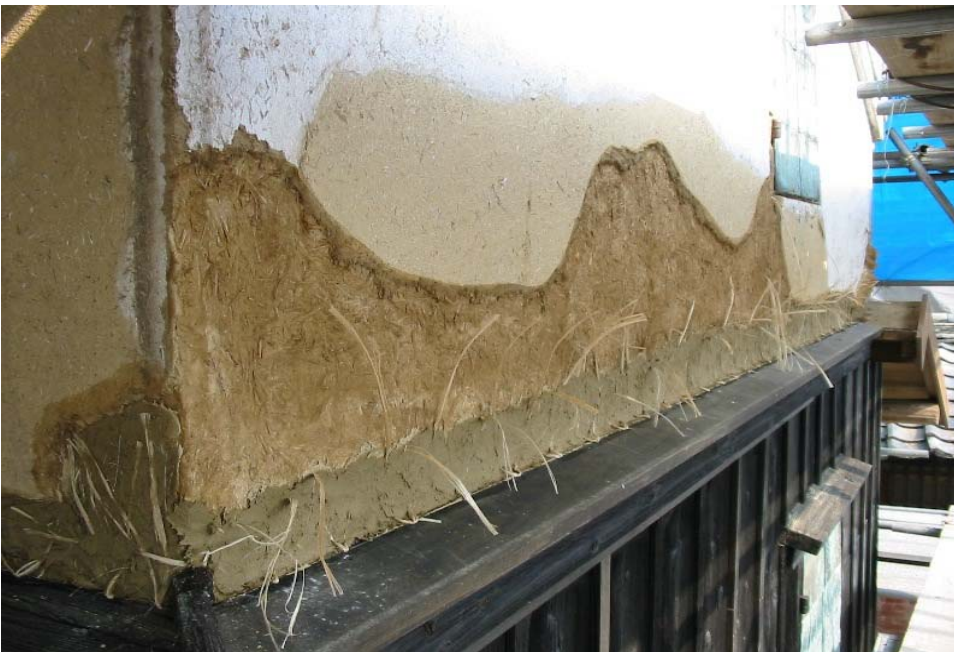
5 内蔵 土壁破損箇所の補修

内蔵の板壁の補修が終わったので、漆喰壁の補修を始めた。漆喰塗り・中途・荒壁、各層の浮いた部分を落とし、必要に応じて樹脂(商品名:カマー)で補強した。現在、荒壁部分の補修を行っている。

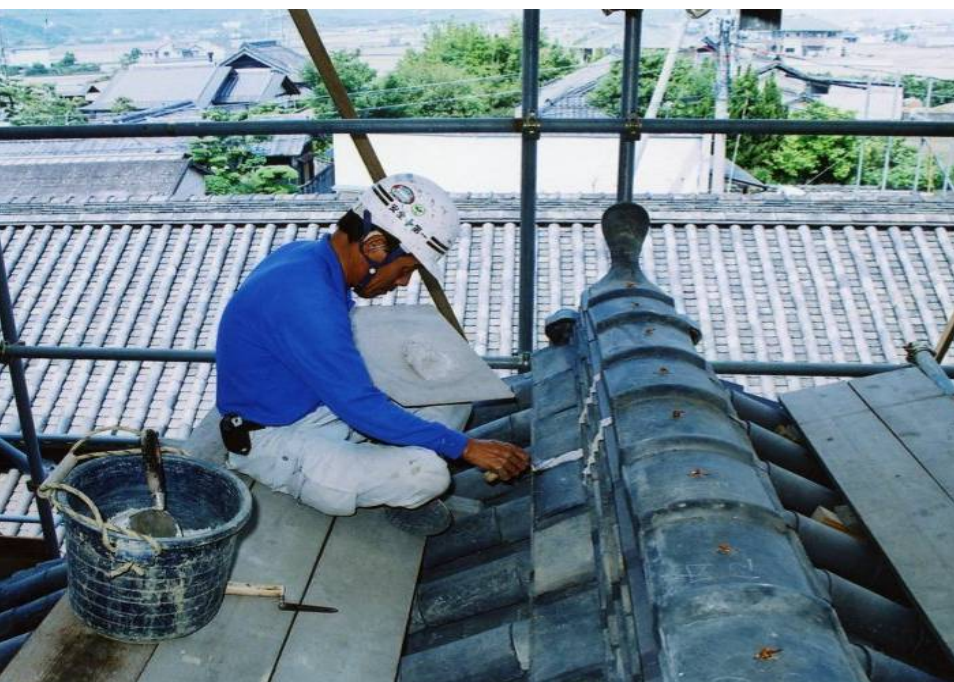
5 内蔵 屋根瓦目地漆喰塗り

土壁等の乾燥の合間を見て、内蔵屋根の目地漆喰と鬼瓦の影盛を行っている。砂漆喰で成形し、後日漆喰で仕上げを行う予定である。
