## 1 主屋 土間内部足場の解体

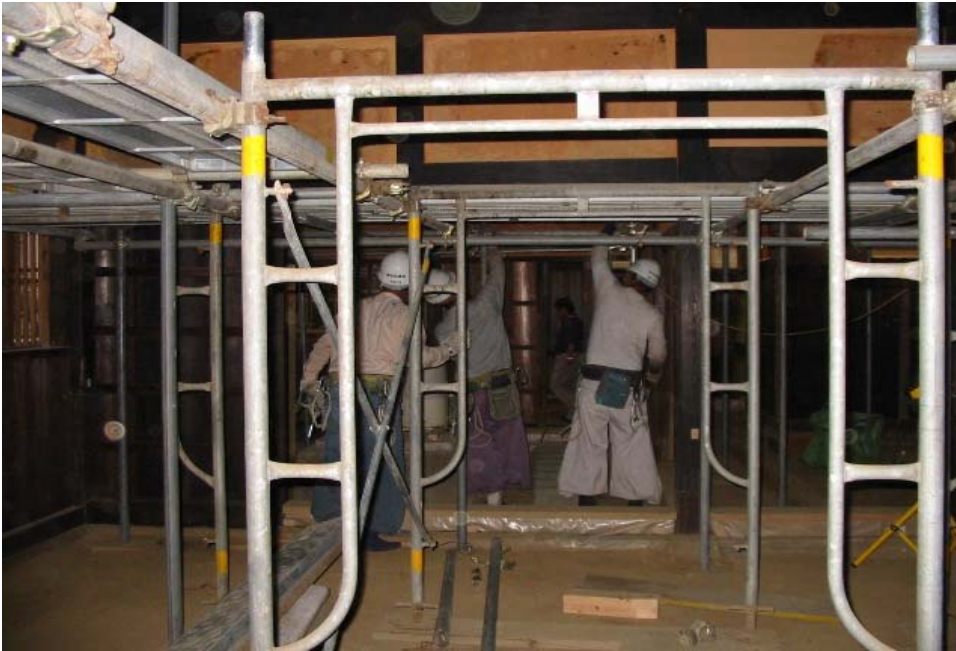
主屋の工事の初期からずっと居座り続けていた土間の内部足場を解体した。木工事を終了した後、煤弁柄塗装・古色付け・土壁の修理と復旧などの作業を行っていた。いざ解体するとなると、修理を忘れていた箇所がないか気が気でなかったが、解体し終わった後の土間の広さには改めて感心した。

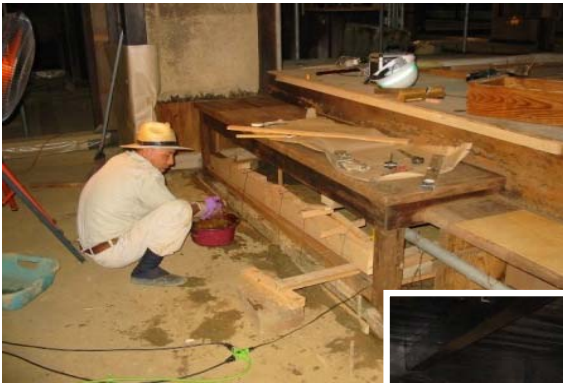
## 2 主屋 上がり段の据え付けと土間叩きの準備

内部足場の解体が終わったので土間叩きの準備にかかった。

上がり段の据え付けは、軸部の不陸調整を行ったので、元の礎石の高さでは収まらないため、土台の礎石の据え付けと同様に、上がり段を所定の高さに据え、礎石をそれに合わせて下から持ち上げて収めた。

敷地内の水道工事はがまだ先なので、流しへの引き込みのみを先行して行った。当初の石積み礎石の下を通さなければならないため1メートルほど掘り下げなければならなかった。

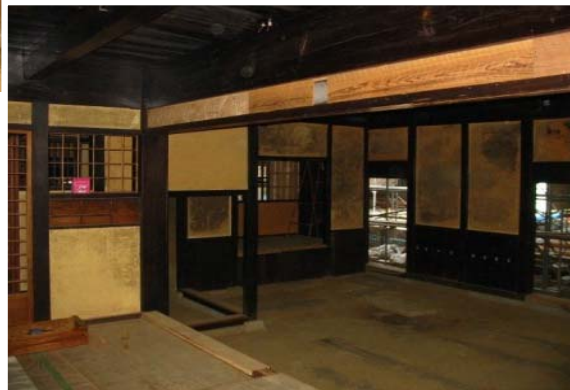
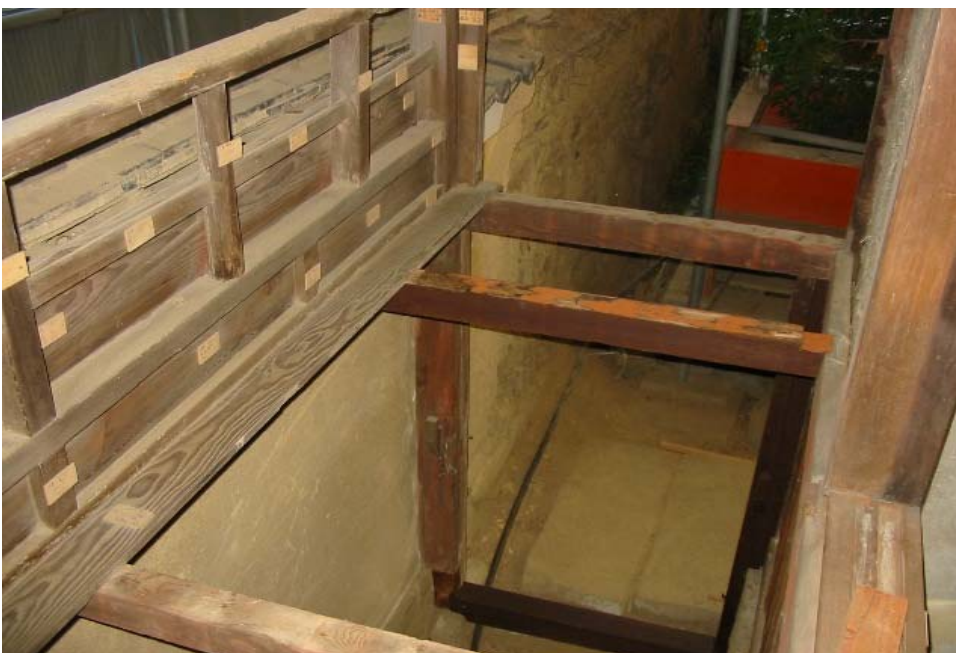
## 3 主屋 座敷部スズミの補修

主屋の木部の補修は、このスズミの修理でほぼ終了である。解体せずに補修を行う予定であったが、柱・根太・根太掛けを残して、解体して修理を行わなければならなかった。

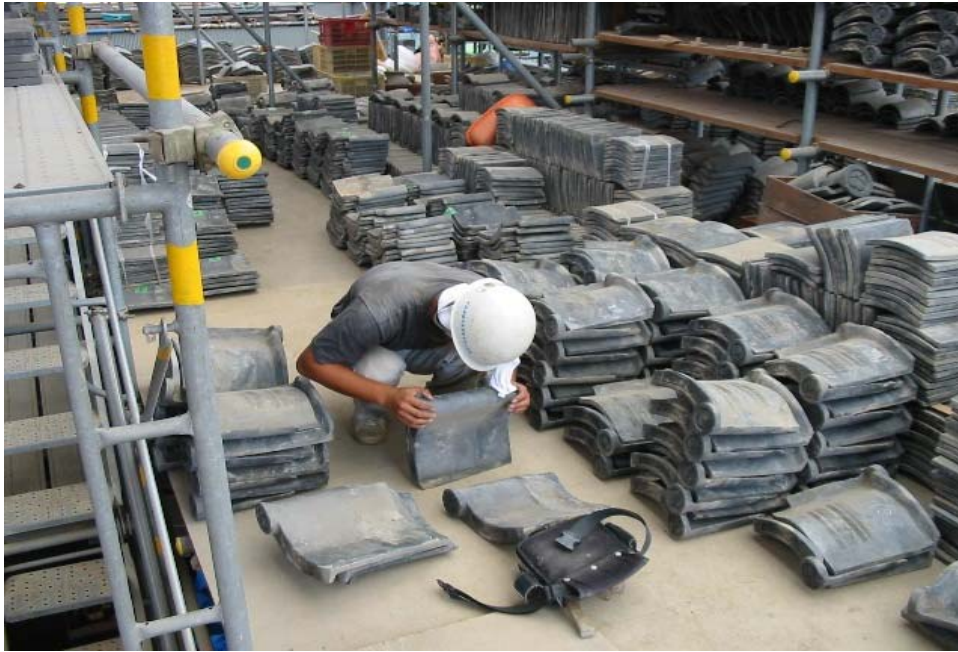
#### 4 主屋 屋根葺き工事

主屋の屋根工事に着手した。主屋は棧瓦葺きの割付から始めたが、再用瓦の利き幅が9寸1分から8寸6分まであり、正面の西側から反時計回りに利き幅の広い瓦から用いることとした。使用箇所を決めるために、まずは利き幅で瓦の分類を行い、枚数を数えている。並べるときには、棧尻・向こう跳ねなど瓦の癖をみる必要があるため、かなりの手間である。

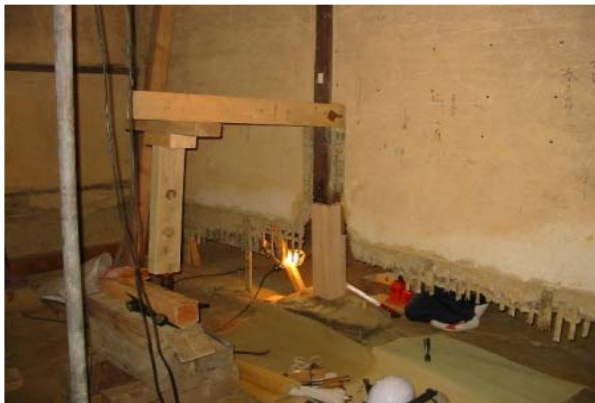
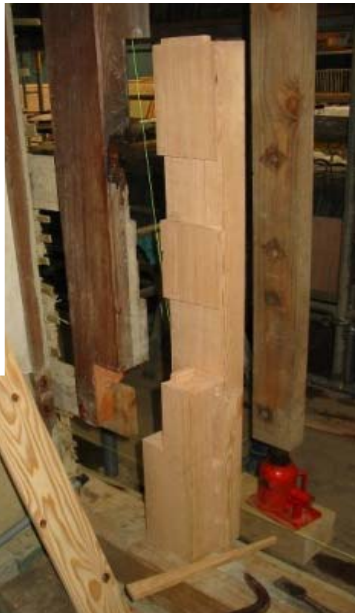
#### 5 表門 建ち・とり・レベル等の調整と柱の補修

主屋の木工事も概ね終了してきているので、表門の修理にかかった。表門は、前年度に土台廻りの補修を行ったが、部屋境の柱等の補修はまだであった。また、土台のとおりも若干動いているので、これらを調整した上、柱等の足元の補修を行っている。この後、大引き等を入れて床組を固めてから小屋組の補修に取りかかる予定。

写真右は、腰貫の仕口を残した金輪継ぎ。私にはこのような継手は発想できない。鳴海監督のなせる技であろう。

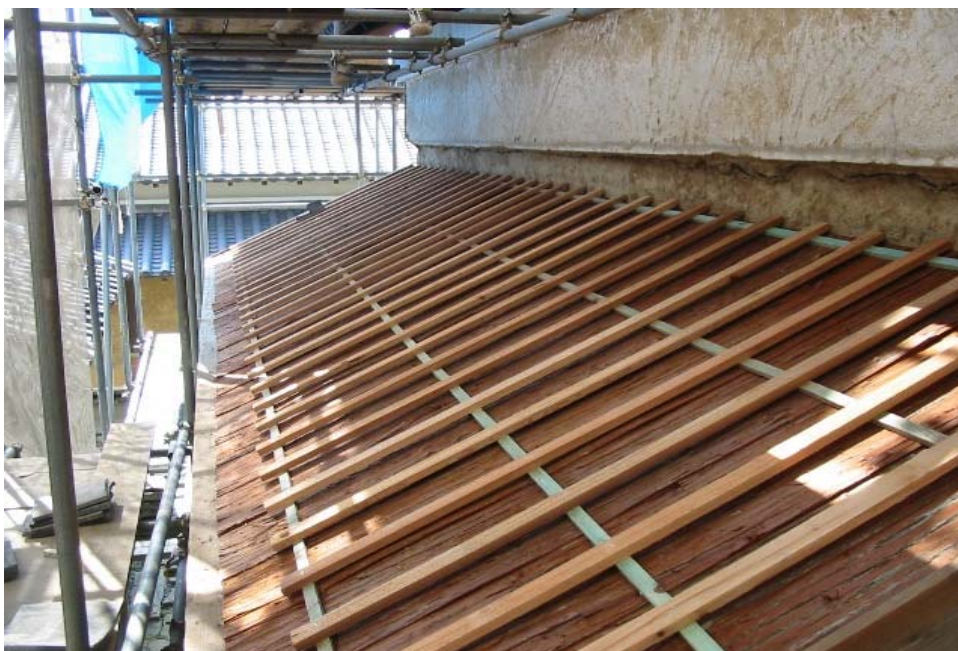
#### 6 内蔵 屋根葺き工事

主屋の屋根工事と並行して、内蔵の庇にも取りかかった。庇は長屋蔵・北蔵の庇と同様、捨て銅板を敷き込み、空葺きとする。
