和歌山県文化財センター年報

1995

財団法人 和歌山県文化財センター

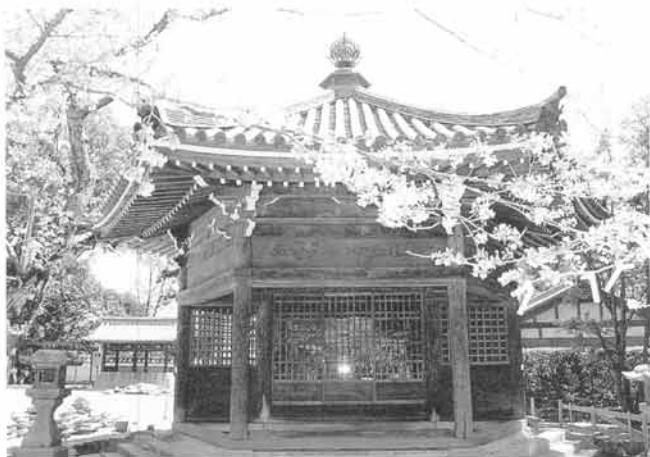
粉河寺 六角堂

六角堂の修理に伴い、柱の板溝に「亨保四年（1719）いノ六月十三日棟上仕候」の墨書が発見され、建立年代が確定できた。その後の経緯は不明だが、正面中央間の間仕切りが改造されたのと、正面側半分の土台が近年取替えられた程度で、小屋組みまでよく建立当初の形態を残していた。

建物は一旦全部を解体し、部材は補修或いは取替えのうえ在来の通り再び組み上げた。礎石は2個を除き、沈下が大きいのを据え直し、また2個は磨滅が大きかったので取り替えた。正面中央間の間仕切りは格子戸三枚の開き戸となっていたが、格子戸三枚立てで、両脇がはめ殺し、中央の一枚が引き戸形式の当初の形式に復した。また外陣部分の天井は未完成のままであったので、鏡天井に整えた。なお内陣の仏壇前の亀甲網の金網は、後世のものであったので撤去した。

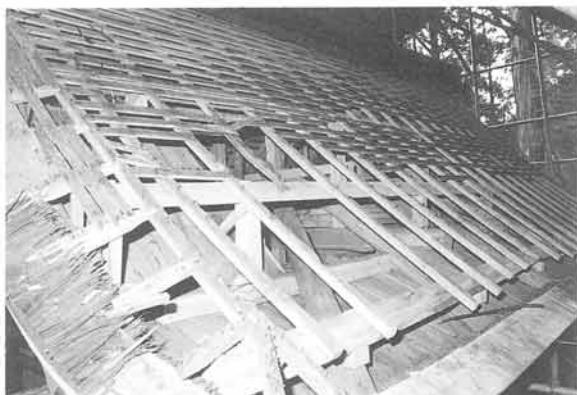
平成8年度までの継続事業として、檜皮の葺き替えと彩色の塗り替えを実施しているが、斗拱に近世初め頃の平彩色の痕跡や扉廻りの配色は現状とは異なる資料が確認できる。

野地の腐朽状況

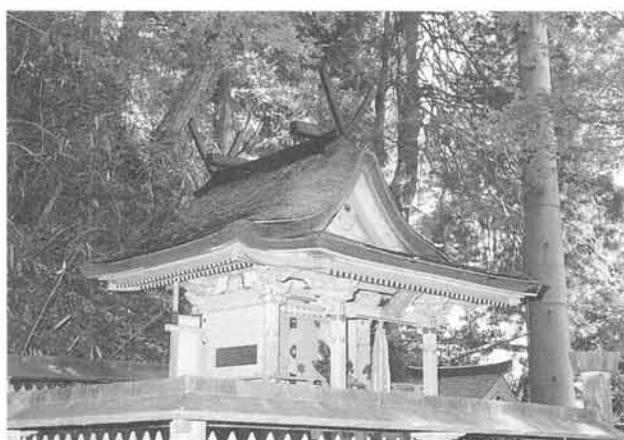
金剛三昧院四所明神社本殿正側面全景

なお、並行して金剛三昧院四所明神社本殿と上杉謙信靈屋の檜皮葺屋根の葺替修理も行った。いづれも、前回の修理より25年以上経過し檜皮は耐用年限に達し、軒先部分では雨漏りも生じて木部に影響を及ぼし兼ねない状況であった。

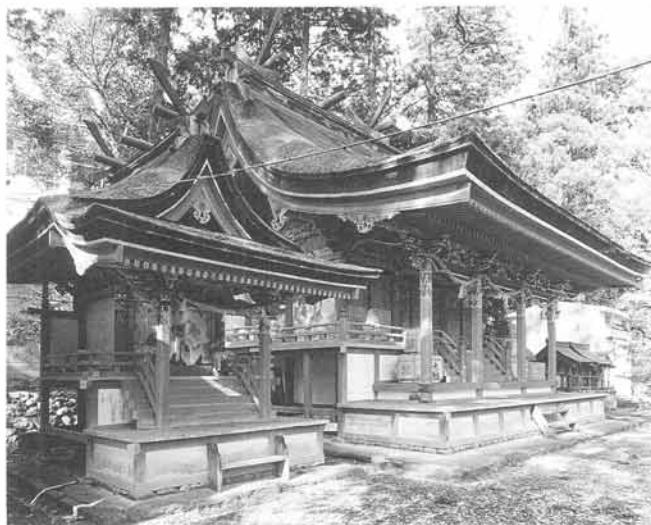
本殿および摂社丹生神社本殿の正側面全景

社殿は前回修理より23年が経過し、檜皮葺屋根の経年破損による屋根面の摩耗が著しい。各社殿とも全面に檜皮が摩耗し葺足は全く判らず、筋状に水の路ができている。妻駒額、箕甲は上目皮の飛散が見られ筋状の摩耗も深い。また、二重軒付け上段は裏板まで雨水が回り腐朽している。

下段の軒付けにも雨水が廻り湿潤な状態になっている。妻軒付は、水切銅板の切損により水が廻り、黴状の苔が発生している。特に正面向拝部分の屋根勾配の緩やかなところでは傷みが著しい。

塗装の状況は、3殿共に彩色の剥落・黴の発生、胡粉の剥落、丹塗の剥落、退色が著しい。

今回の修理は、屋根葺替と彩色の剥落留めを行う。

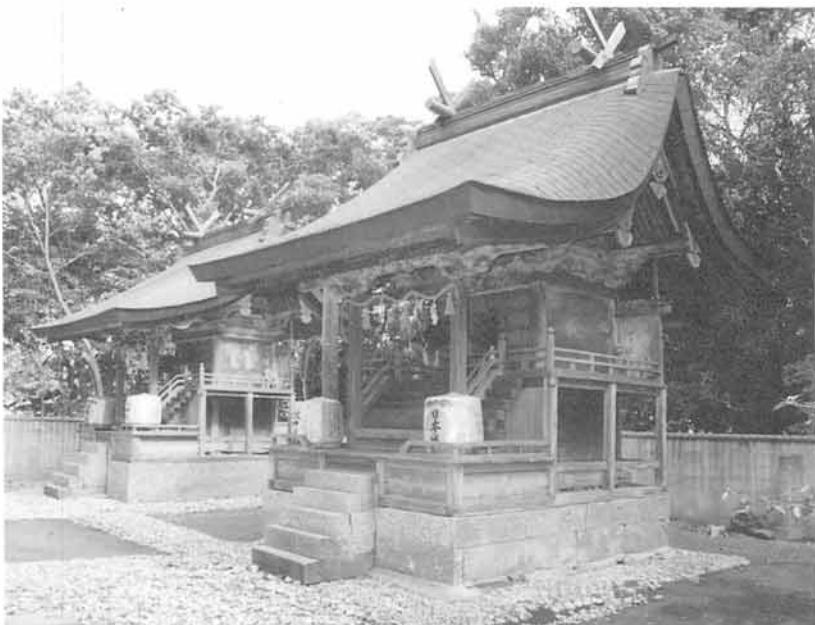
力侍神社 修理前

修理に際する解体調査により、ある時期に屋根葺き材が柿葺きから檜皮葺きに変更され、それに伴って小屋組が改修されたこと、また、旧基壇上に切石が積み上げられ、社殿全体が持ち上げられたこと等が明らかとなった。今回の修理では、基壇全体を修理前より約23cm低くし、屋根は柿葺きに復元する予定である。

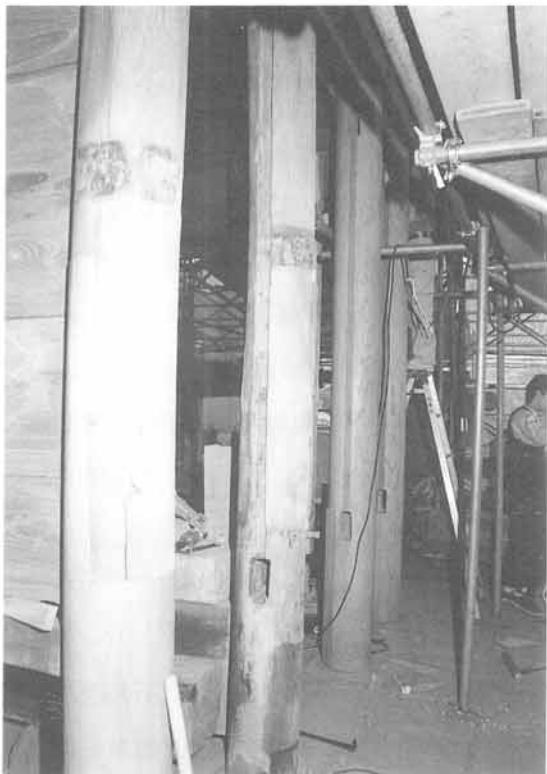
この保存修理事業は当初本瓦の葺替・縁廻りの修理等の計画であったが、部分解体の結果下層部分は白蟻による被害が非常に甚大なことと、昭和9年の台風により、上層が転倒し、応急的な修理であったため手先の肘木の折損が判明したことにより、事業費の増額と期間の延長が生じた。

下層柱の取替修理

このため、下層南面の4本の柱を抜取り、取替えと補修をし、不陸分は取替材・根継材で調整した。上層は大斗から上部を一旦ジャッキ・アップし2段目の肘木までを解体し台輪までを調整のうえ折損・割れ・腐朽した部材を取替えるとともにステンレス材による構造補強を行った。2段目の隅肘木に「明暦元年（1655）乙未八月吉日」の墨書が発見され造営は相当の期間を要したことが確認できた。
