1. 主屋 西妻土台の取替

2. 主屋 井戸屋形部の曳家

3. 主屋 井戸屋形桁の取外し

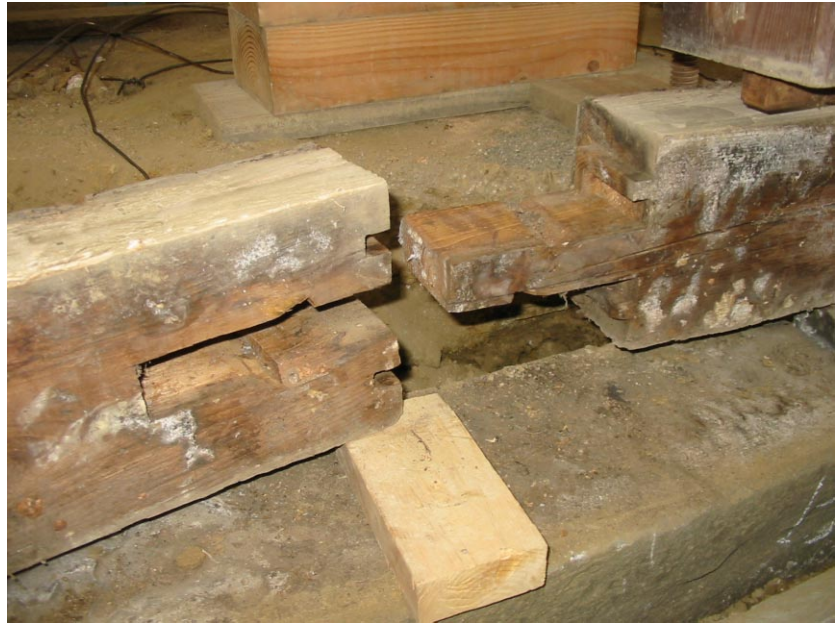
土間台所部西妻の土台は、栗材で、幅6寸3分、厚4寸、長さは通して15m余りある。

土台の仕口は、南端の女中部屋隅部は留め、北端の井戸屋形隅部はホゾ差しとなる。

中古に井戸屋形境より南に2.5m程を入替えたほかは当初材が残り、土間部分は中古の切り接ぎ材を除き、4材延べ約8.5mをあらかじめ繋いで据え置いている。

写真は土台下端の継手の状況で、箱目違付きの被せの竿シャチとなっている。

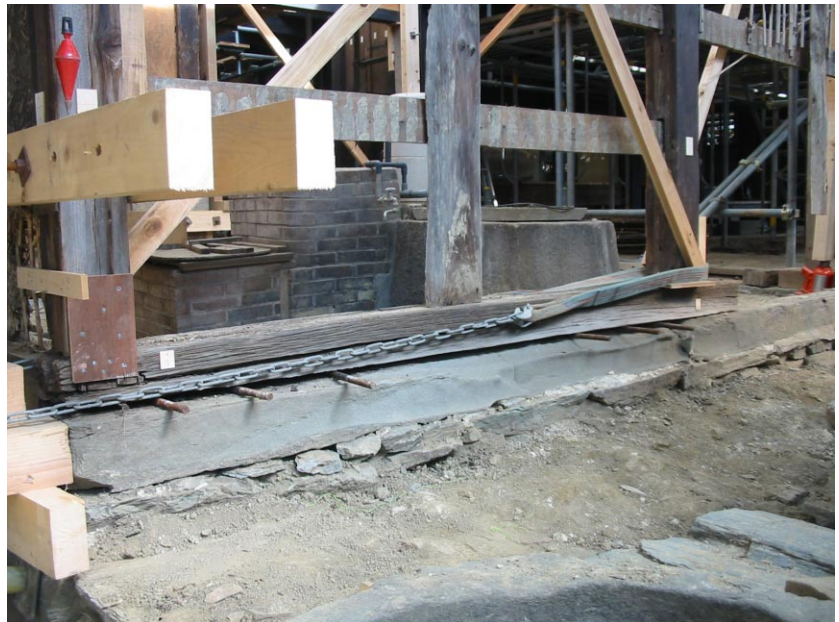
主屋の井戸屋形・土間境の桁（土間台所部軒桁）は大きく蟻害を受けており、取替える必要があった。しかしこの桁には上屋梁が載っており、また井戸屋形桁も取り付くため、取替えるのは容易ではない。この桁を取り替えるために、井戸屋形を60cm北へ曳家することにした。

井戸屋形桁の鼻栓を抜き、土台下にコロを入れてレバブロックで曳くと、井戸屋形は本屋より離れてゆっくりと移動した。写真は土台に帯を掛けて引っ張っている状況。

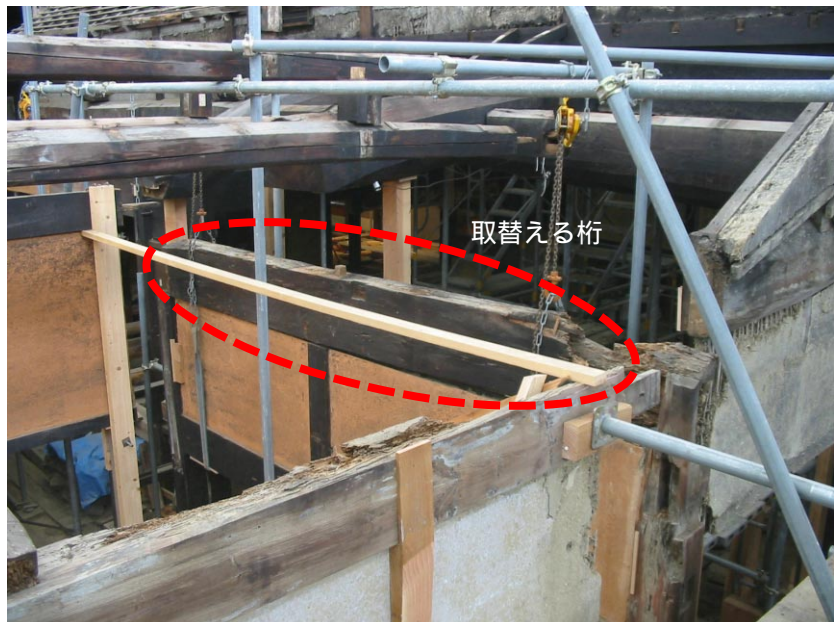
井戸屋形を曳家した後、いよいよ土間・井戸屋形境桁の取り外しに取りかかった。幸いというべきか、この桁を受ける両端の柱は、中古の時代に根継修理されており、この根継部分を外すことで、桁を柱ごと下へ落とすことが可能であった。

桁に載っている上屋梁をジャッキで受け、土壁を壊さないように慎重に桁を柱ごと抜き下ろした。桁の取り外しは順調に終わり、現在は土台取替材の加工に取りかかっている。
