1 主屋土間部西妻の修理

2 主屋式台小屋組の修理

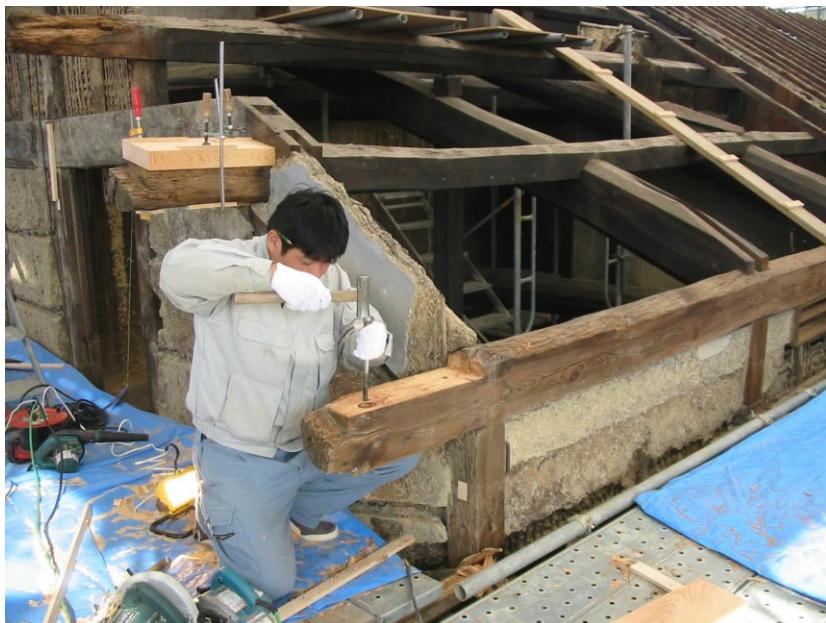
土間台所部大屋根の西妻は軒桁、母屋、棟木ともに、けらば部分が腐朽し、一部は虫害を受けていた。そのためこれらの修理を行っている。のべ9本のうち、傷みが少ないのは2本のみで、3本を新材で金輪継し、4本を矧木修理した。

写真は南側軒桁の矧ぎ付け仕口を造っているところ。

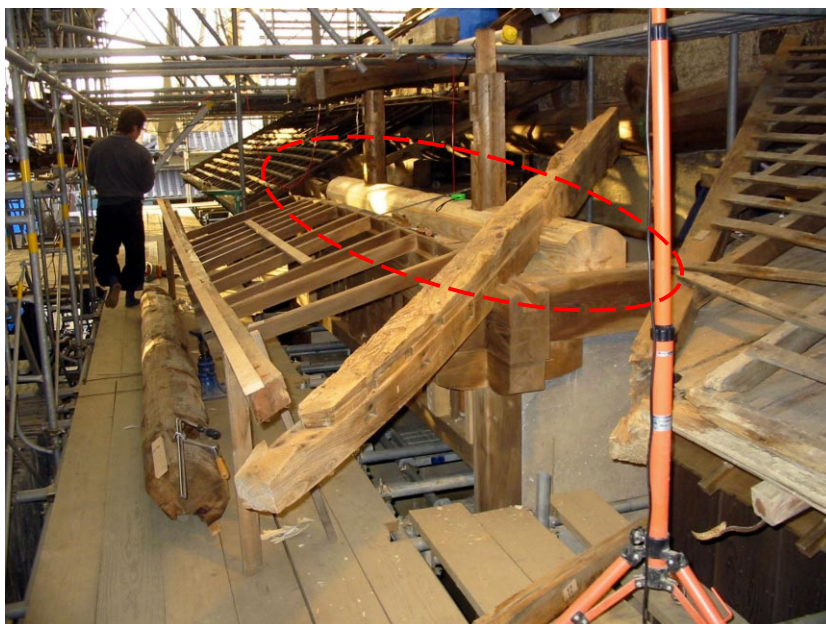
主屋正面にある式台部分は、入母屋造屋根で突出して造られているが、屋根の谷部分の雨仕舞いが悪く、雨漏りを生じていた。そのため致命的なことに小屋梁が腐朽してしまい、取り替える必要があった。やむをえず小屋組を解体し、小屋梁を取り替えることとなった。写真の赤線内が取り替えた小屋梁。これに伴い、化粧垂木や隅木、小屋材等の補修も行っている。
