1 主屋取合部三階 小屋組修理

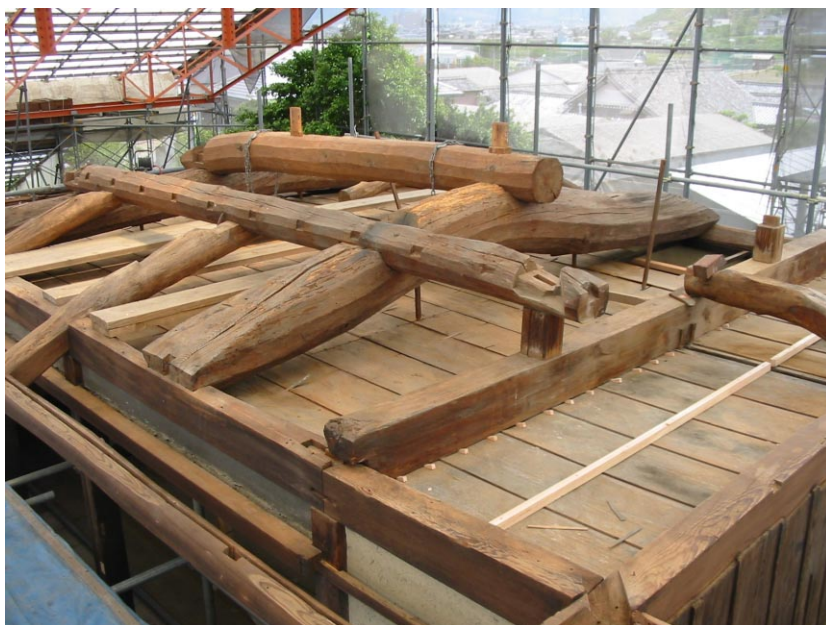
取合部三階「望山楼」部分に
今月は軒足場を組んで、小屋組
や天井の修理に取りかかった。

屋根の北東と南東で雨漏りがあり、母屋や天井板が腐っていた。またほとんどの垂木端は、蜂によって穴が開けられていた。

このためいったん垂木を解体し、垂木の矧木・樹脂修理をするとともに、腐った天井板を張り替え、暴れを押縁で押さえている。来月にはこの部分の土居葺にかかりたい。

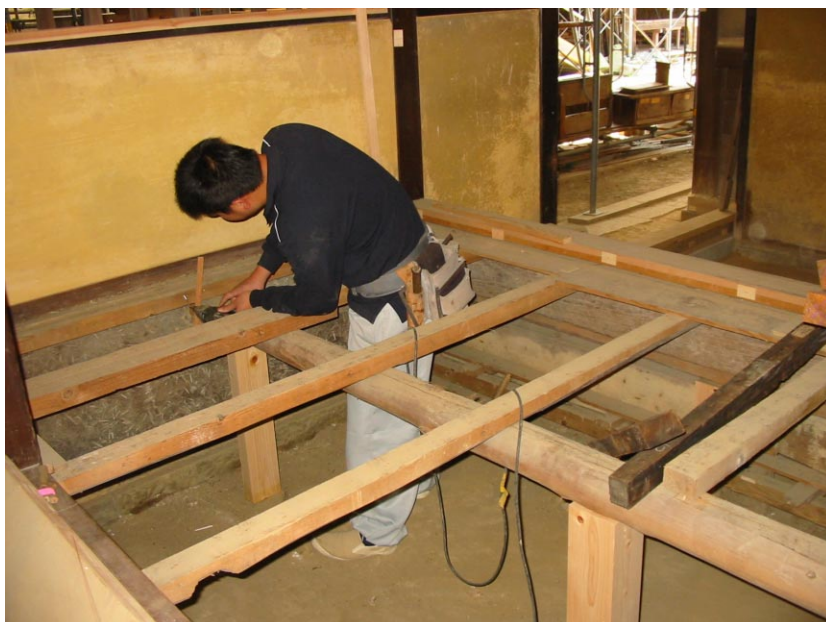
2 主屋土間台所部 根太打ち

屋根まわりの修理を進めるとともに、床下補強金具の取り付けが完了したので、土間台所部の根太の打ち付けと、高さ調整に取りかかった。写真はコゲンカンの修理状況。

根太は蟻害を受けているものがあり、これらは新材に取り替えた。各部屋の四隅で鴨居からのがりを見て根太天端を出し、パッキンをかませ一本ずつ高さを調整して打ち付けている。

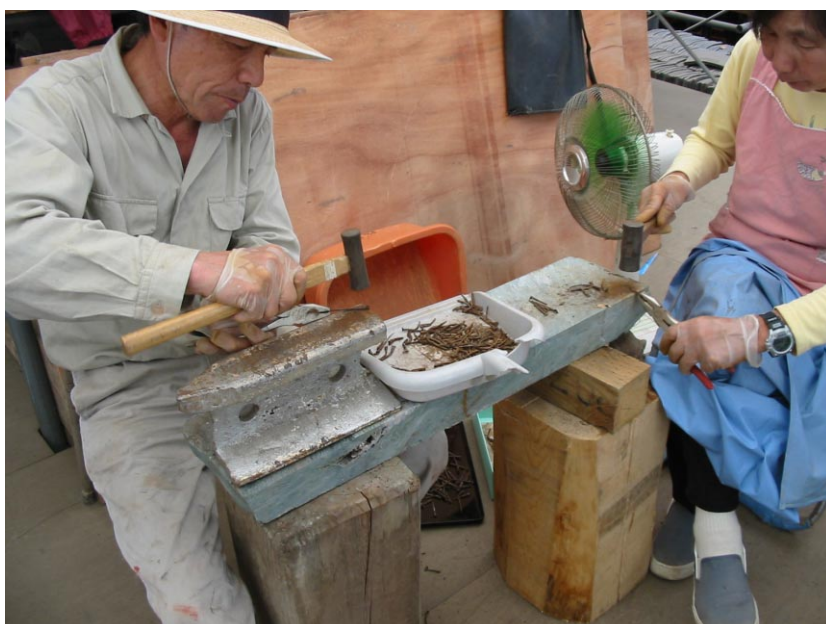
3 主屋 古釘戻し

解体した部材の釘仕舞いをするごとに、古釘を保管してきているが、これらの釘のうち、再用できる釘を、叩き延ばす作業もすすめている。

釘の使われていた部位にもよるが、抜いたさいに巻頭部分が折れた釘が大半である。再用できるのは抜いた釘の1割弱といったところであろうか。延ばした古釘は、この先の工事で順次使用していく予定である。
