1 主屋 土間台所部

女中部屋組み上げ

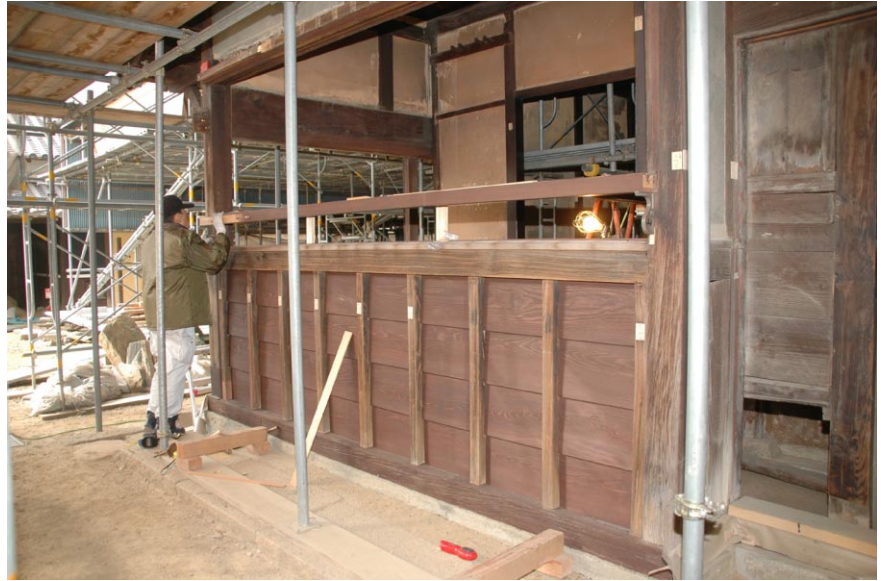
主屋南西隅の「女中部屋」では引き続き工事を進めている。腰の鎧壁の組み上げが終わり、雨戸戸袋まわりの造作に取りかかった。写真は雨戸敷居を付け終わり、戸袋の底板を仮合わせしている状況。来月にはこの部屋の床組に取りかかりたい。

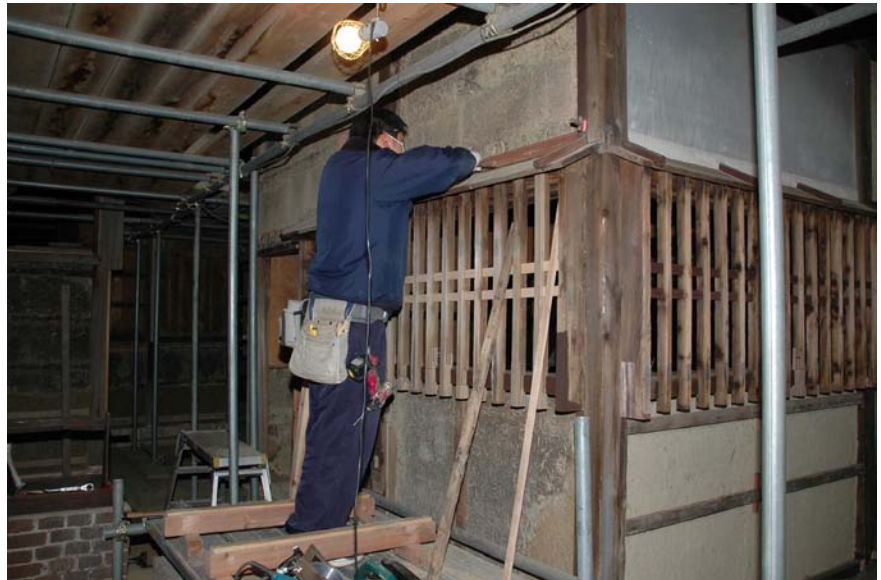
2 主屋 土間台所部

井戸屋形でも、窓まわりを組み上げている。井戸屋形は西面と北面に格子窓が付き、雨戸が建て込まれる。窓回りは戸袋の屋根板や敷居が、雨水によって腐朽してしまっていた。これらをいったん解体して、部材を補修しながら、組み付けている。写真は格子の取り付けが終わり、胴縁を打ち付けている状況。このほか主屋では荒壁付けも順調に進めている。

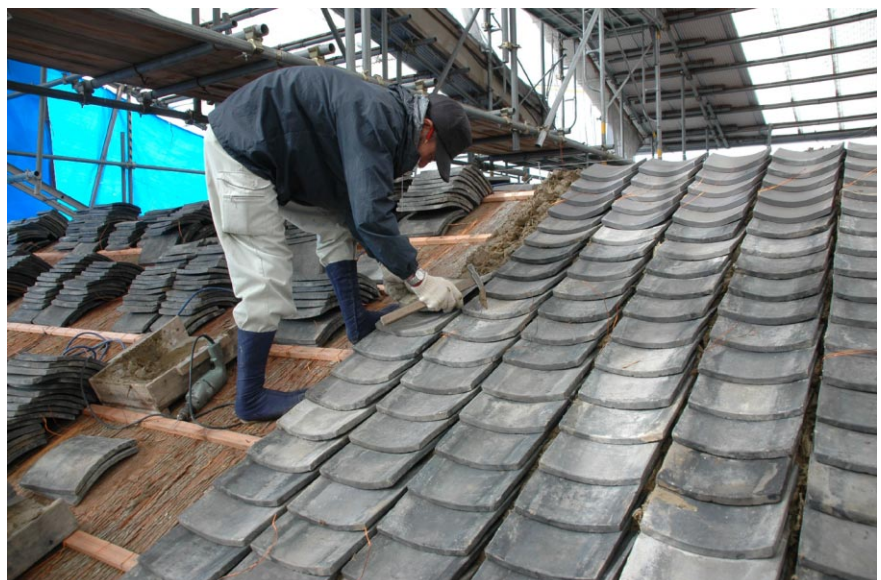
3 内蔵 本屋屋根の瓦葺き

内蔵本屋屋根ではいよいよ瓦葺きにとりかかった。瓦は本瓦葺きで、瓦を選り分けた結果、半数程度を新たに補足することとなった。野地板上に杉皮を葺き、土留棧を打ち、全面土置きで葺き上げている。来月には棟積みまで完了させる。
