1 主屋 土間台所部 本瓦葺き

3 内蔵 本屋屋根の瓦葺き

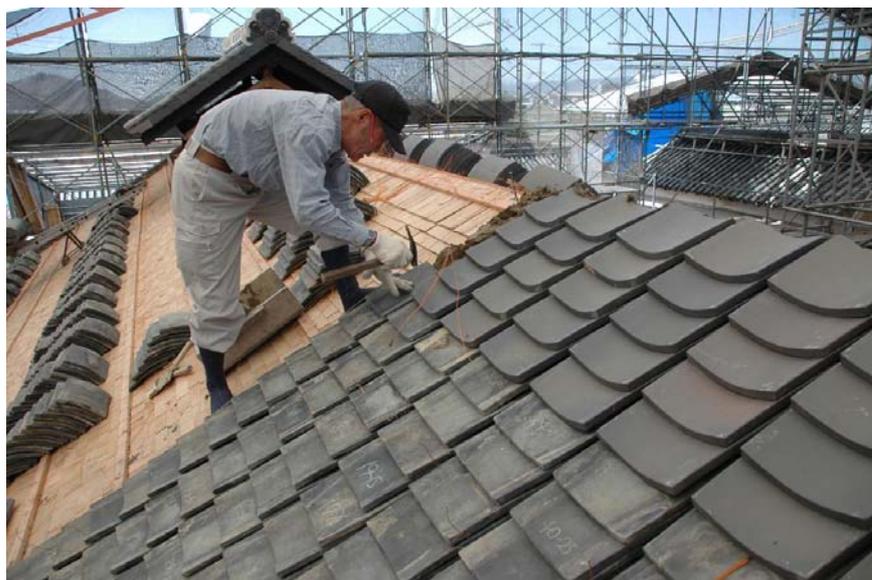
主屋土間台所部の大屋根では、本瓦葺工事に取りかかった。平成17年度分として大屋根の2/3ほどを葺く予定で進めた。古瓦の再用率は6割程度で、正面側で用いた。まずは煙出部の小屋根を完成させ、それから大屋根本体を葺いている。写真は平瓦の葺き立て状況。

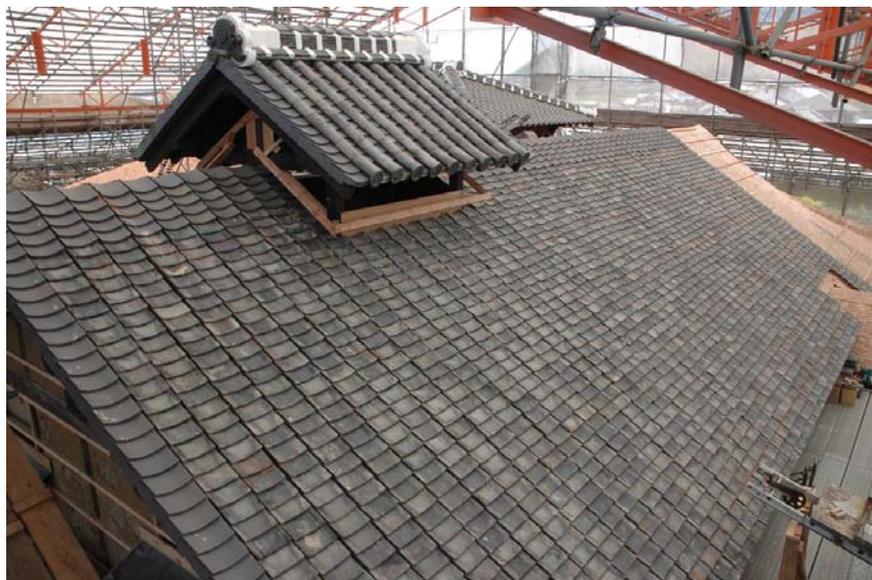
2 主屋 土間台所部 本瓦葺き

写真は平瓦まで葺き立てた状況。今年度分は大棟積みまでは施工しないが、煙出は棟積みまで施工した。棟には在来の通り目地漆喰を塗り、鬼瓦には影盛を巻いている。

主屋はこのほか木工事も順調に進めており、素屋根解体に向け、雨戸袋など外まわりの造作の修理に取りかかっている。

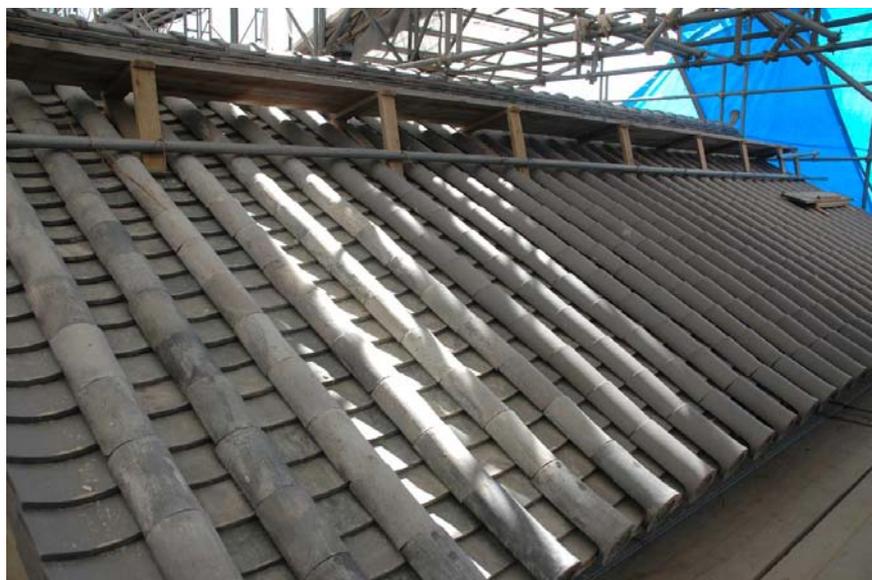
内蔵本屋屋根の瓦葺きを進めてきたが、予定通り完了した。写真は葺き立て完了状況。主屋同様、棟積みには漆喰目地を塗る予定である。

下屋庇の屋根葺きに向け、解体していた下屋庇の組み上げを始めている。
