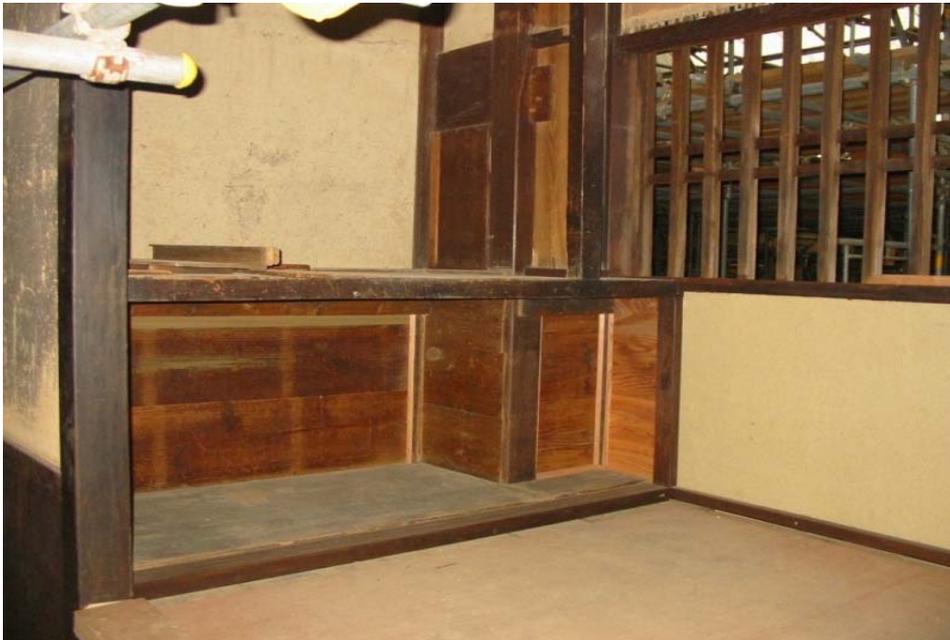
1 主屋 土間台所部 女中部屋組み上げ

主屋南西隅の「女中部屋」は窓廻りの組み上げ、床廻りの組み上げを先月までに完了し、室内の押入廻りの組み上げ、西側板壁の貼り立てを終え、組み上げ作業が完了した。

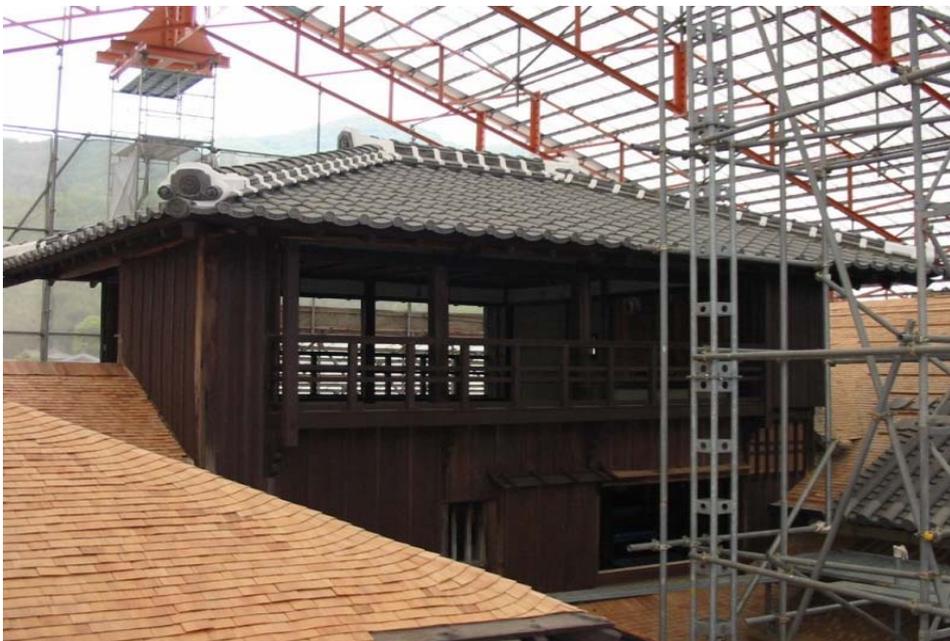
2 主屋 取合部 2階外壁壁板の貼り立て

今年度中に屋根葺き工事を完了させ、素屋根を解体する予定である。屋根葺き工を行うに先立って、3階手すりの組み上げを終え、2階の窓廻りの補修、外壁の貼り立てを行った。本来壁板は、屋根瓦を葺いてから貼られていたので、今はビスで仮に留めている。

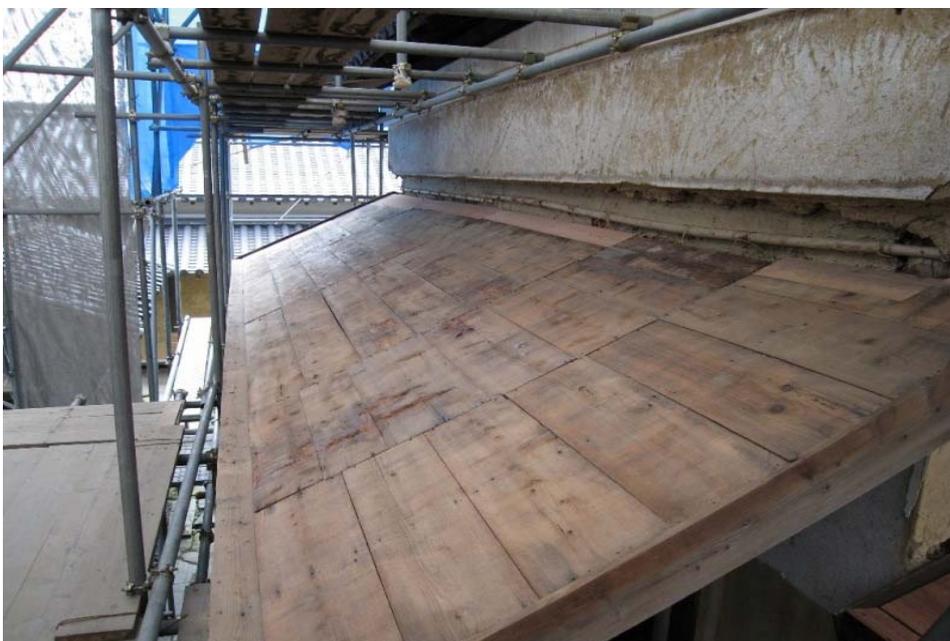
3 内蔵 南庇の組み上げ

内蔵の素屋根は主屋素屋根と一体になっているため、屋根葺き工のそれまでに終わらせる必要がある。本屋屋根の瓦葺きは先月までに完了し、南庇の軸部の組み上げ、野地板貼りを終えた。主屋土間台所部の残りの本瓦葺きとともに発注の準備にかかる予定である。
