## 1 主屋

補強金具下の鴨居の取付と建具の建て込み

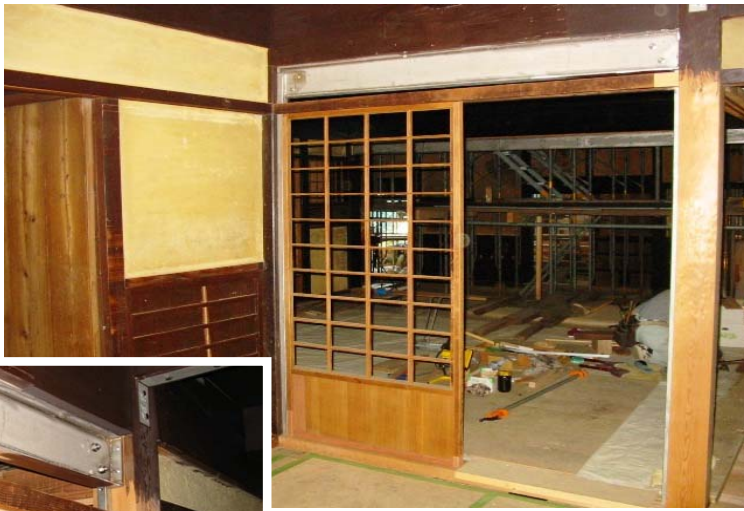
土間台所境・台所ナンド境の胴差は、土間台所部の本瓦葺き屋根の荷重を受ける桁を束で支えている。その胴差の仕口が腐食していたため鉄骨の補強金具で胴差を受けている。鉄骨の梁を支える柱は、建具の幅に抑え、建具を開閉できるようにしている。

そのため、鴨居の両端を掻き取らなければならなかったが、オリジナルの建具を加工することなしに、元のように収めることができた。

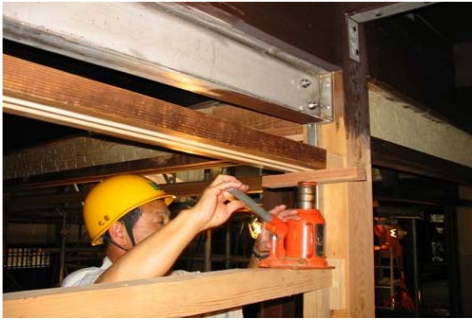
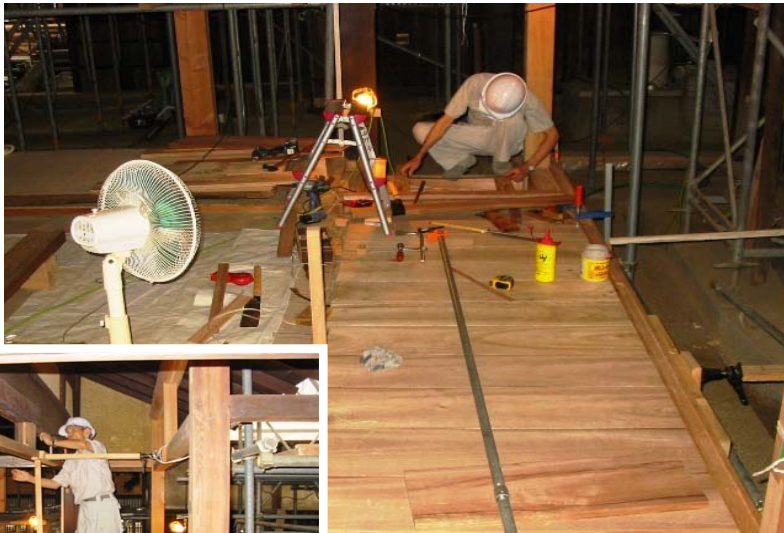
中庭廻りの縁板の張り立て

中庭廻りの縁板の貼り立てが完了し、縁と土間境の物入の組み立て、雨戸袋の補修と組み立て、敷居・鴨居の取り付けを行っている。台所の北側側廻りは、雨漏りによる破損が大きく、建具も残っていないので、解体前に調査した矩計寸法が組み上げ途中の現況と異なる部分もある。再確認しながら慎重に組み上げを行っている。

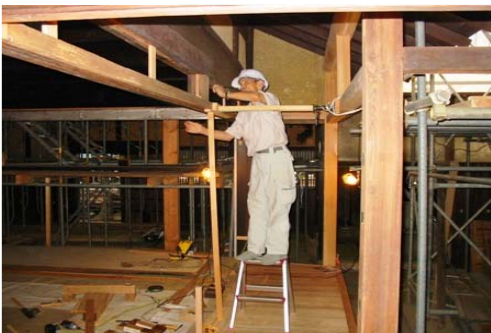
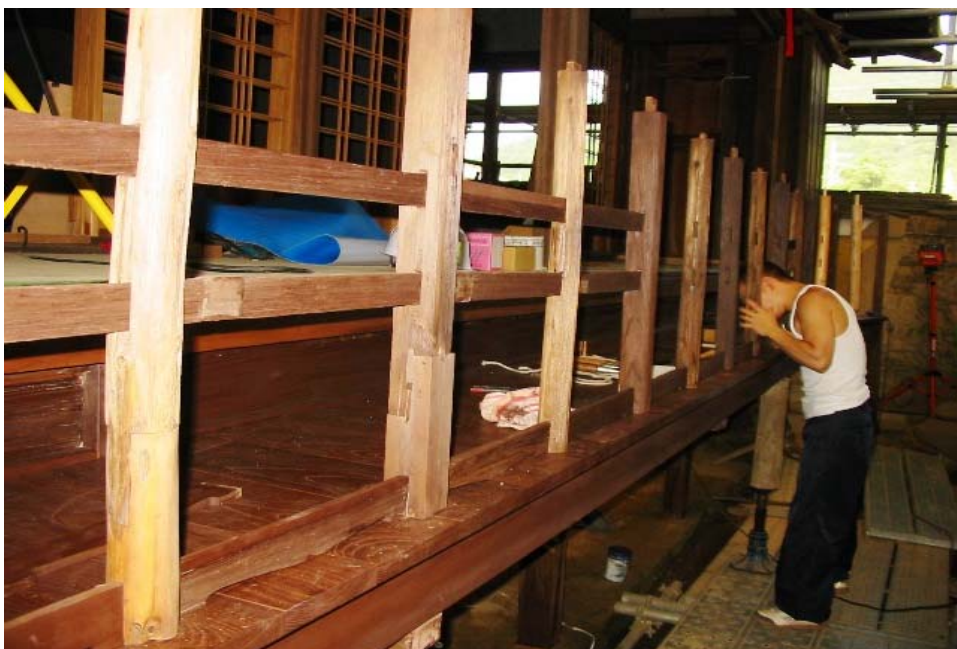
## 3 座敷南側濡れ縁の組み上げ

座敷南側の濡れ縁の組み上げが完了した。縁板は、再用できなかったが、手すり廻りの部材や縁葛の一部、腕木等は再用した。縁葛の再用材と補足材の継ぎ手部分が下がってくるので裏からステンレスのL形鋼で補強を行った。
