県指定史跡  
水軒堤防 現地説明会資料

2005年5月28日(土曜日)  
財団法人和歌山県文化財センター

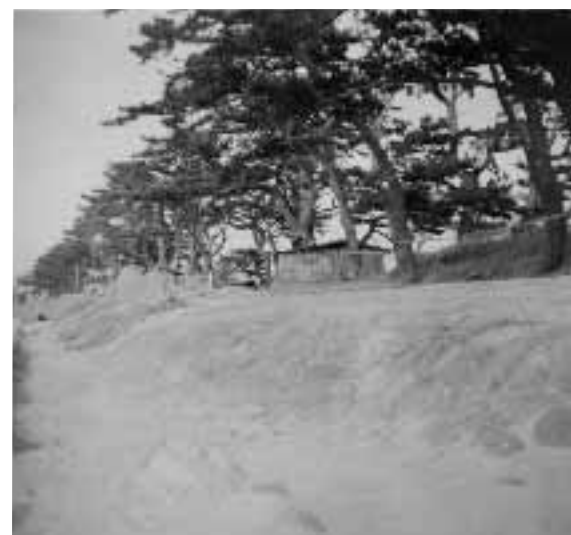
水軒堤防の古写真(文化遺産課提供)

安政年間(19世紀中頃)の絵図(『異船記』)には石積みが見られており、その後昭和の初め頃までは一部石積みが見られていたようです。昭和30年代以降、水軒堤防より西側は埋め立てられますが、その頃になると石積みは砂で覆われるようになって見えなくなりました。

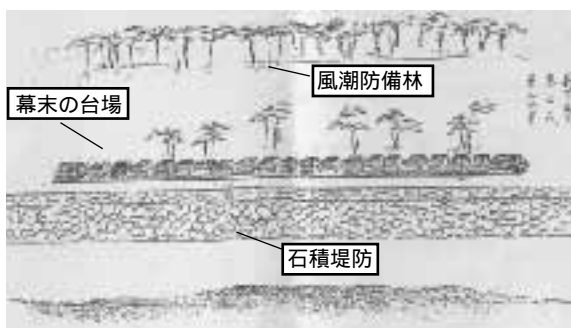
絵図(異船記)に記された水軒堤防

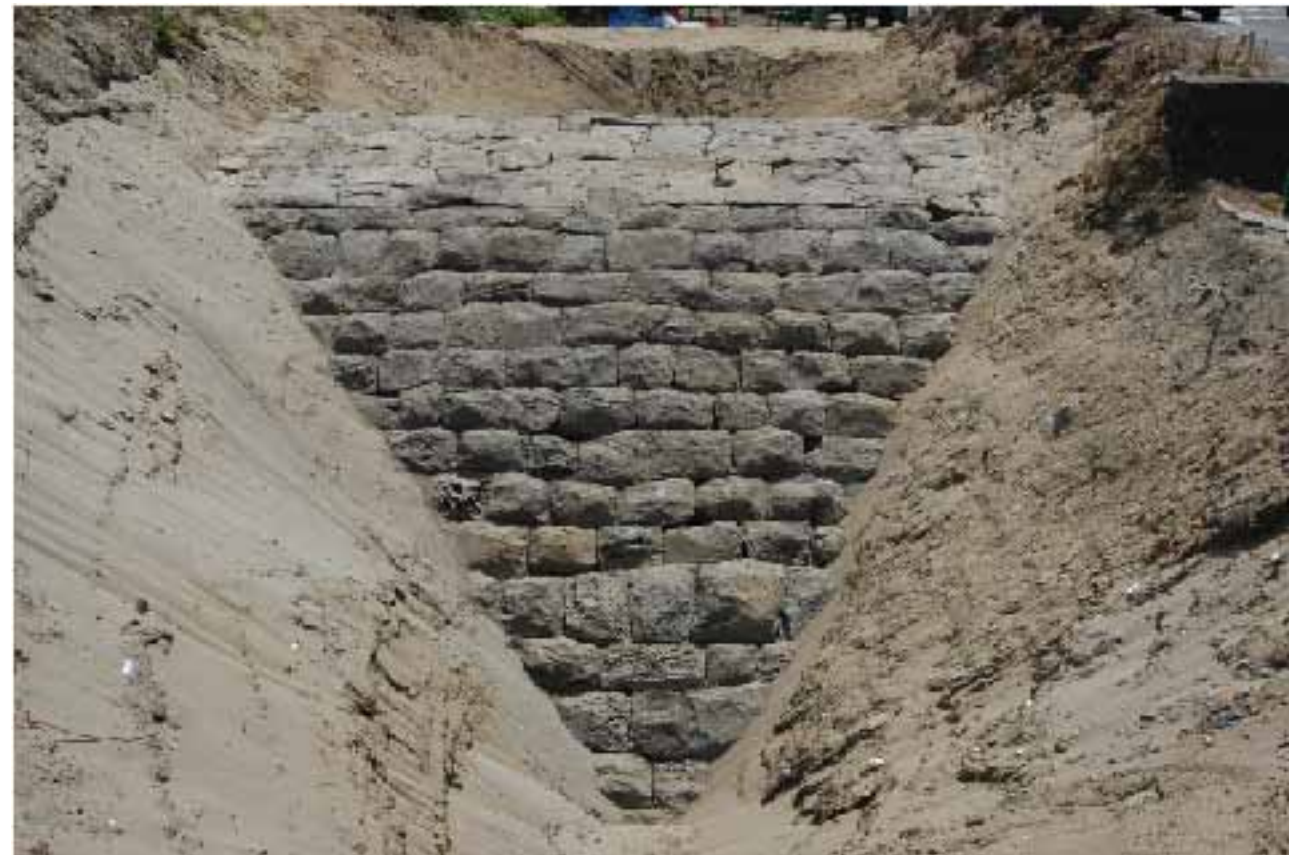
石積み堤防の構造は、西側(海側)が緩やかな勾配で砂岩(和泉砂岩)の切石を積んでいるのに対して、東側(陸側)は急な勾配で、結晶片岩(青石)と砂岩を交互に積んでいます。

西側の石積みは、切石によって隙間がないくらいにきれいに積まれており、水平に目地(石のつぎめ)が通っています(布積み)。上から9段目までは横長の石材を用いていますが、それより下方はやや大きめの正方形に近い石材が使われています。石材は、側面をきれいに加工して丁寧かつ精緻に積み上げています。このような切石を用いて丁寧に積まれた堤防は全国でも類例のないものです。

また、石材は表面が丸く膨らむように周辺部を加工しており、この技法はこぶ出しと呼ばれ、寛文年間(17世紀中頃)に積まれた金沢城の石垣にもこの技法が見られます。金沢城では本丸や二ノ丸などに見られる石垣の技法で、視覚効果をねらったものと考えられますが、今回検出したものは堤防に使用されており、凹凸を作り出すことにより波の力を分散させる効果を狙ったものと考えられます。石積みが緩やかな勾配で構築されていることもあわせて考えると、土木工学的な考え方が取り入れられていることがわかります。

石積み堤防 西側(海側)

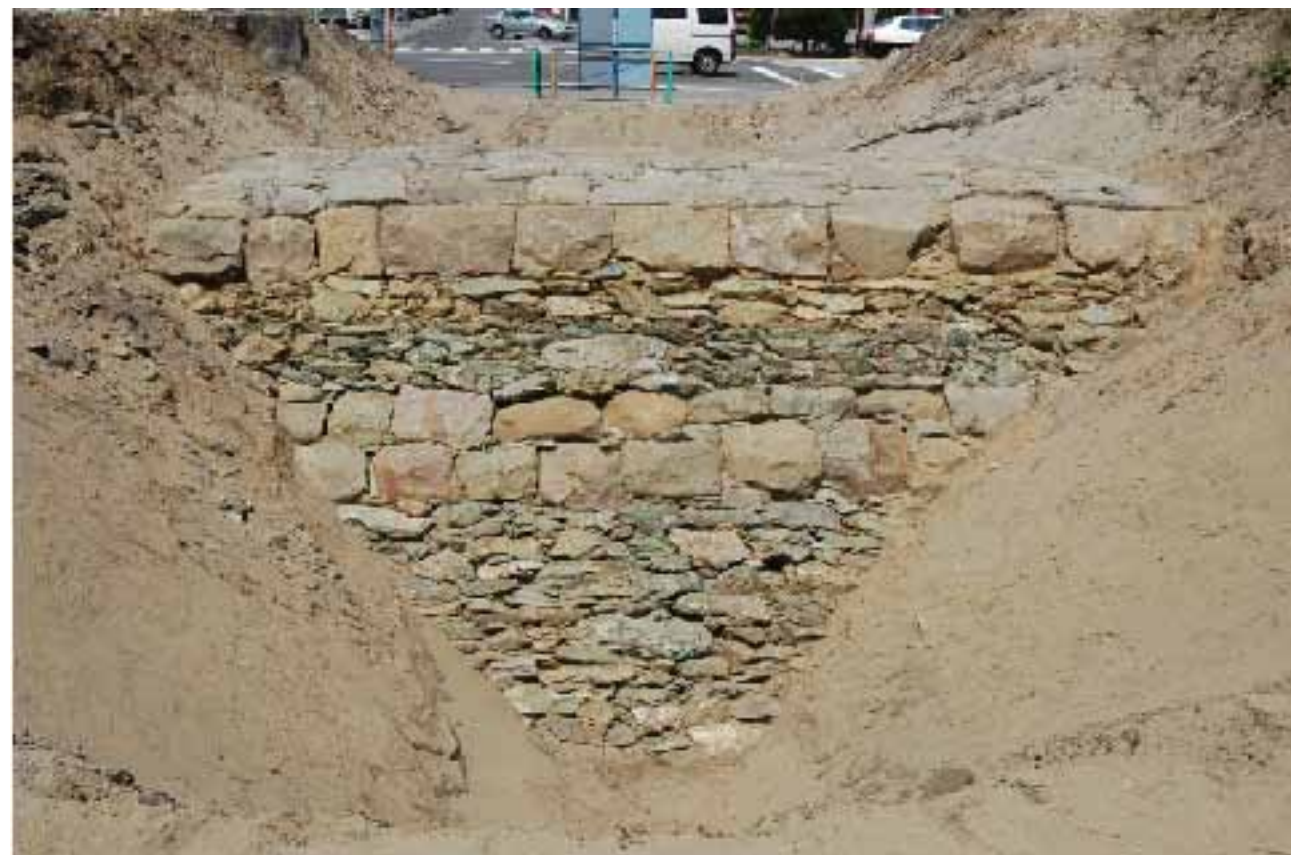
石積み堤防 東側(陸側)

東側の石積みは、中央部に砂岩を2列積んでいますが、西側の砂岩と違って粗い加工しかしていません。この砂岩の列より下方の結晶片岩は、それほど大きな石材を使用していないものの丁寧に積んでいます。上方の結晶片岩はやや雑に積んでいる感じがおり、上下で石の積み方に違いがあります。この東側石積みの砂岩列下端と西側石積みの上から9段目下端のレベルがほぼ同じであり、両側とも下方が大きな石材で丁寧に積んでいることが共通しています。

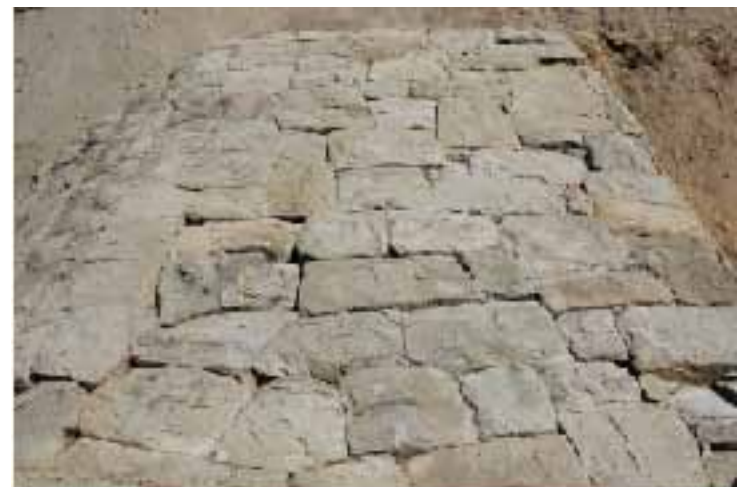
上面の石材はすべて砂岩(和泉砂岩)の切石で、西側・東側に比べてやや大ぶりの石材を用いています。重量のある大ぶりの石材を上面に使うことによって、石積み全体の安定を図ったと考えられます。また石材には、切り出す際に施される矢穴(やあな)が残っているものが数個確認できます。

石積み堤防 上面(南から)

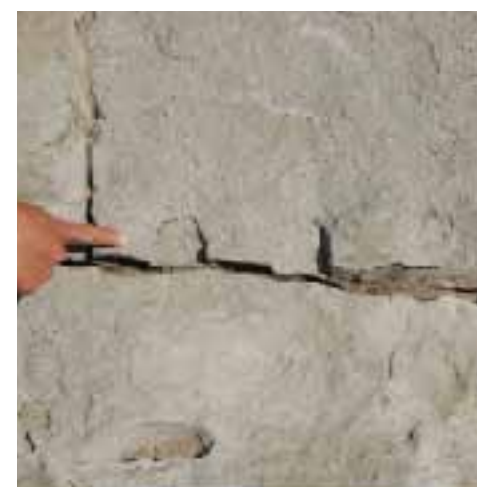
上面 矢穴(やあな)

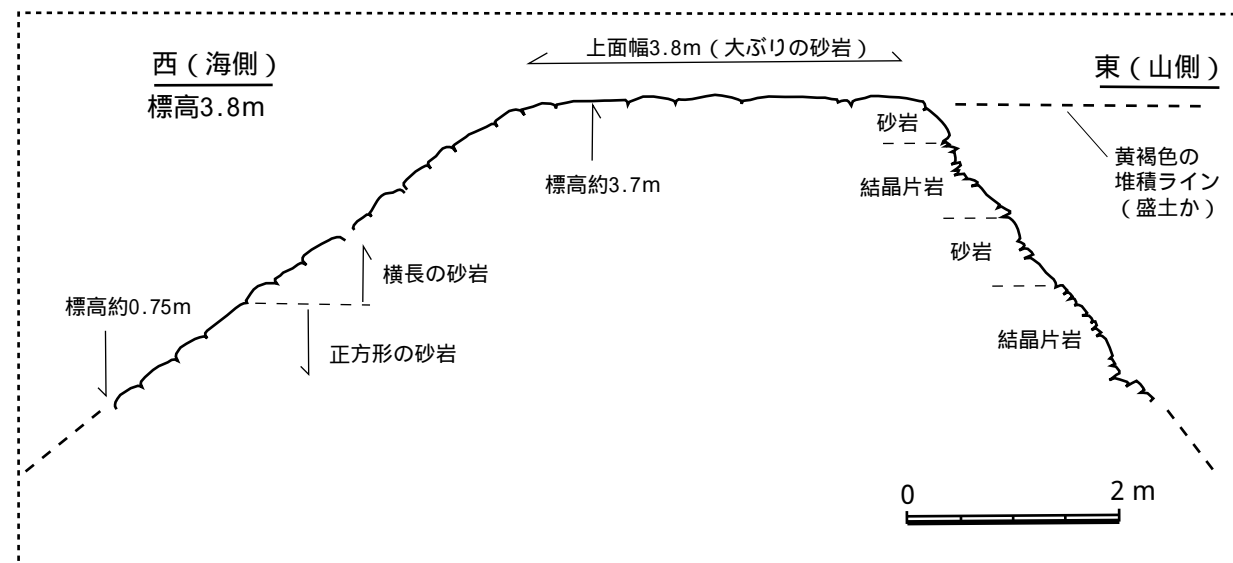
現在検出した石積み堤防の規模は、上面の幅3.8m・高さ約3mで、現場の安全上これ以上掘削できませんが、石積みはさらに下に続いています。石積み上面の標高は約3.7mで、現在検出できている石積み下端の標高は約0.75mです。

水軒堤防(石積み堤防)断面図(1:300)

石積みの東側には黄褐色の盛土が堆積している状況が確認でき、石積みの東側(陸側)は盛土で構成された堤防であった可能性があります。文献や絵図には石積みの背後に風潮防備林として松を植えていたことが記されていますが、石積み東側に盛土があればそこに松が植えられていたことは十分考えられます。ただし、この盛土からは現段階では時期を示す遺物は出土していないため、盛土の時期は確定していません。
