# (財)和歌山県文化財センター一年報

1988

財団法人 和歌山県文化財センター

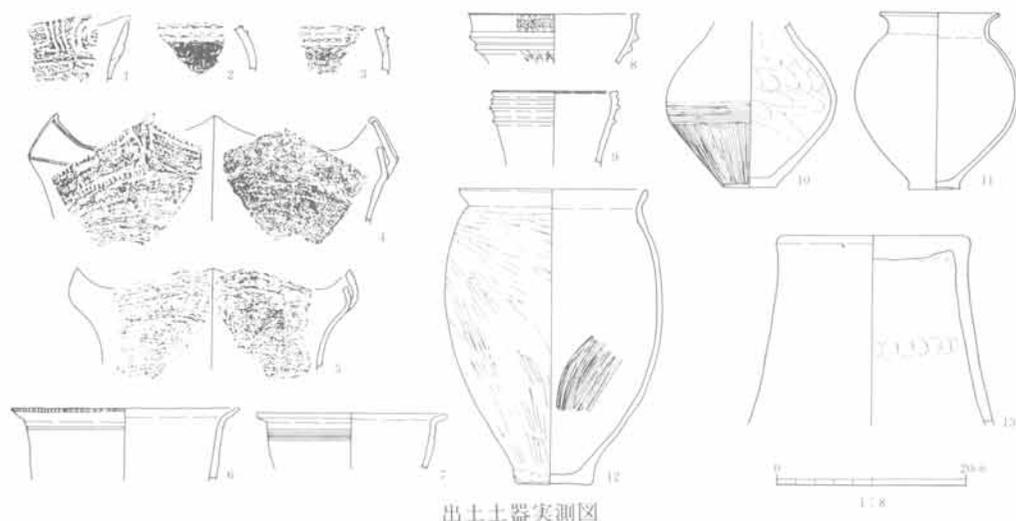
出土土器実測図

**縄文時代の遺構・遺物** 遺構は調査地の西半部に集中し、溝・土坑・ピットなどを検出している。ピットには弧状に並ぶものがあり、竪穴住居を構成する柱穴の一部と考えられる。遺物の大半は縄文時代の包含層から出土したものであり、遺構に伴うものは少ない。後期前葉の福田KⅡ式から晩期の長原式にかけての時期の土器が出土しており、量的には一乗寺K式のもの(4・5)が最も多く、次いで北白川上層式(1)・元住吉山Ⅰ式とつづく。

**弥生時代の遺構・遺物** 主な検出遺構は溝・自然流路・土坑・掘立柱建物である。調査幅が3m前後と狭く、また、兩岸にまたがるため不明確な点も少なくないが、溝の方向は、北西—南東のもの、北東—南西方向のもの、東西方向若しくは弧状の平面を呈するもの、以上の3つに分けられ、その内の数条は集落に伴う環濠としての機能を有していたと考えられる。自然流路は粘土と砂礫が互層をなし、多量の土器や木製品が出土している。出土土器は前期のもの(2・3・6・7)が少量ある他は、すべて中期の土器(8~12)であり、後期のもは出土していない。石器には、石庖丁・石鋏・石槍・石剣・石斧・石錐等がある。また、銅鐸形土製品・鶏形土製品・回転台形土器(13)・空玉形青銅製品なども出土している。

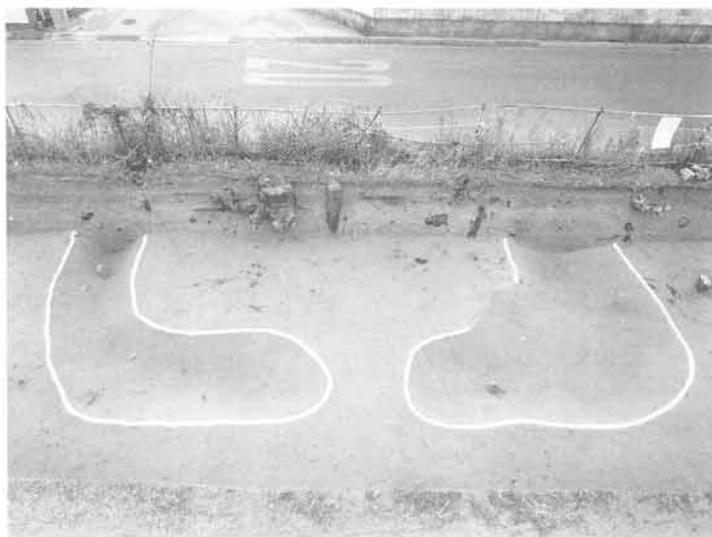
吉原遺跡方形周溝墓SX02(南西から)

4基の方形周溝墓（以下SX01～04と略称）は、SX02・04が庄内併行期、SX03は弥生時代中期前半に属する。SX01は庄内併行期の可能性をもつが明確ではない。SX01・02は、ともに全容は明らかにできないが、周溝部の辺の中央に陸橋部をもつものである。SX02は、東西約5.9mの規模をもち、周溝部に小型の甕が出土している。SX03は、調査地の東端に墳丘部の一部と周溝部南辺を検出した。墳丘部は、東西5m以上で、周溝部は幅4.5～5.1m・深さ0.7～0.8mである。墳丘部の盛土に関しては、後世の飛砂現象等により削平を受け不明である。周溝部南東隅にはほぼ完形の中期前半に属する壺が転がり落ちた状態で出土している。また、上層には和歌山特有の篋削りを施した所謂紀伊形の甕片が認められる。SX04は、南辺と一辺の周溝部を検出した。規模は計測可能範囲で東西約9.8m、庄内併行期の土器片が認められる。

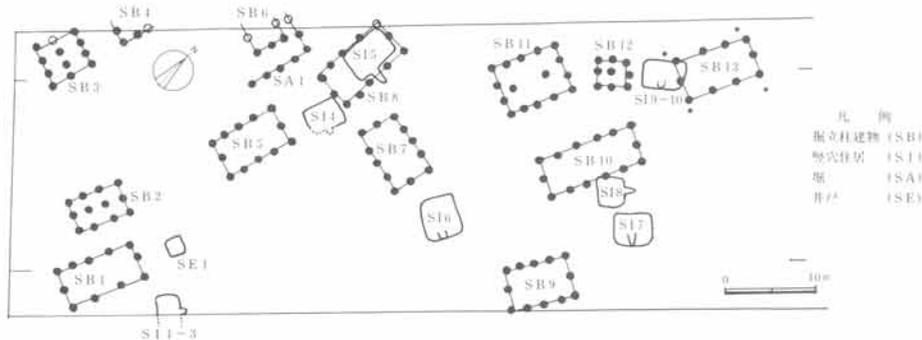
A1・3・5区 下面遺構配置図

A5区下面で検出された掘建柱建物は、昨年度の調査で確認をしたものを含めると13棟あり、その配置と規模については図の通りである。確認した掘建柱建物の内、最も大きい建物はSB10で、その規模東西2間(4.5m)、南北5間(10m)である。SB10の西で検出されたSB11は、東西3間、南北4間の南北棟の建物であり、内側に間仕切りをもつ建物である。またSB13は、身舎の外側に建物の柱穴より一回り小さい柱穴があり、少し構造の違う庇が付くと思われる特殊な建物である。掘建柱建物の時期は掘形から出土する遺物から7世紀前半に位置付けられ、柱穴の重複関係や建物の配置より大きく3時期に大別が可能と思われる。竪穴住居は一

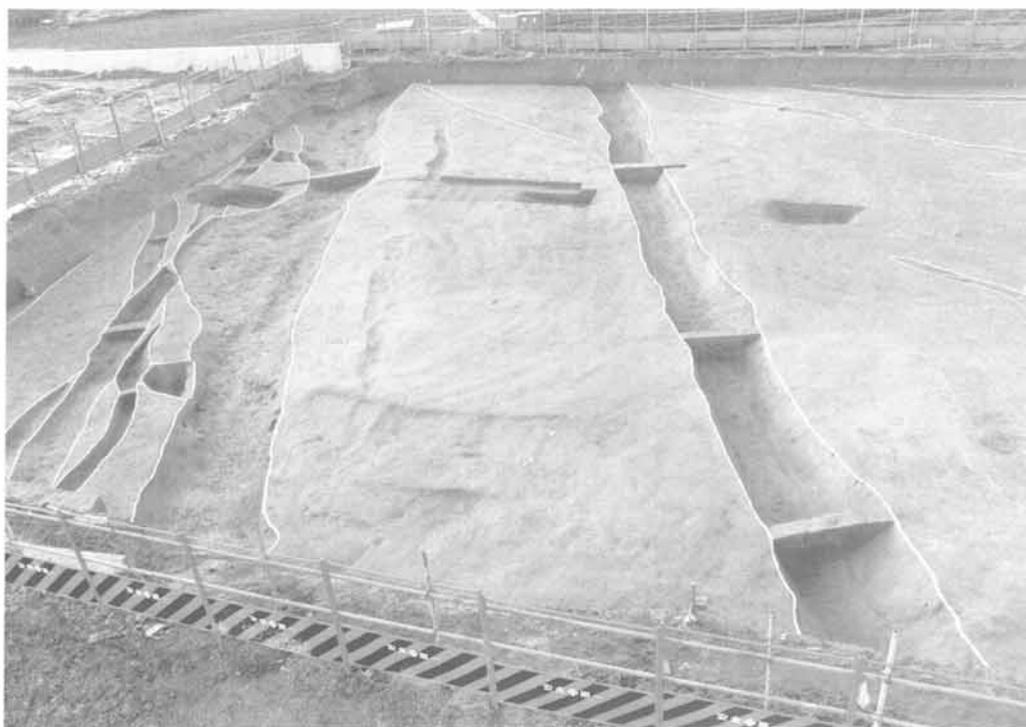
川辺遺跡B-1区道路状遺構(東から)

弥生時代後期の溝は幅0.5mから1m、深さ0.2mから0.4m程度で、断面U字形を呈し、東から西に緩やかに蛇行して延びるものが多い。遺物は弥生時代後期の土器片と石庖丁の完形品が1点出土した。掘立柱建物は桁行1間×梁間1間の建物と、2間×2間の建物を検出した。柱穴の重複関係から、前者から後者へと建替えられているようである。奈良時代から平安時代の溝は微高地南縁部から続く谷状地形に沿って調査区を東西に貫流している。その中で、幅約1.8mから2.4m、深さ約0.8mを測る溝と、幅約1.5mから1.8m、深さ0.6mを測る溝は幅約8mの間隔をおいて東西方向に並行して延び、道路側溝である可能性がある。溝からは奈良時代の多量の須恵器や土師器の他、多数の獣骨や製塩土器、製鉄に関連したと思われる鉄滓等が出土した。この溝と溝の間が道路として機能していたとすると、幅員が約8mあり、当時としては大規模な官道であったと思われ、古代の南海道であった可能性がある。道の西側延長線上には、力侍神社、大屋都姫神社が直線上に並び、さらに西進すれば紀伊国府が所在したといわれている府中の南端に至る。仮に、今回検出した遺構が南海道であるとすれば、南海道を紀の川北岸の河岸段丘に想定する従来の説に対して再考を促す成果と成り得るものである。(黒石哲夫)

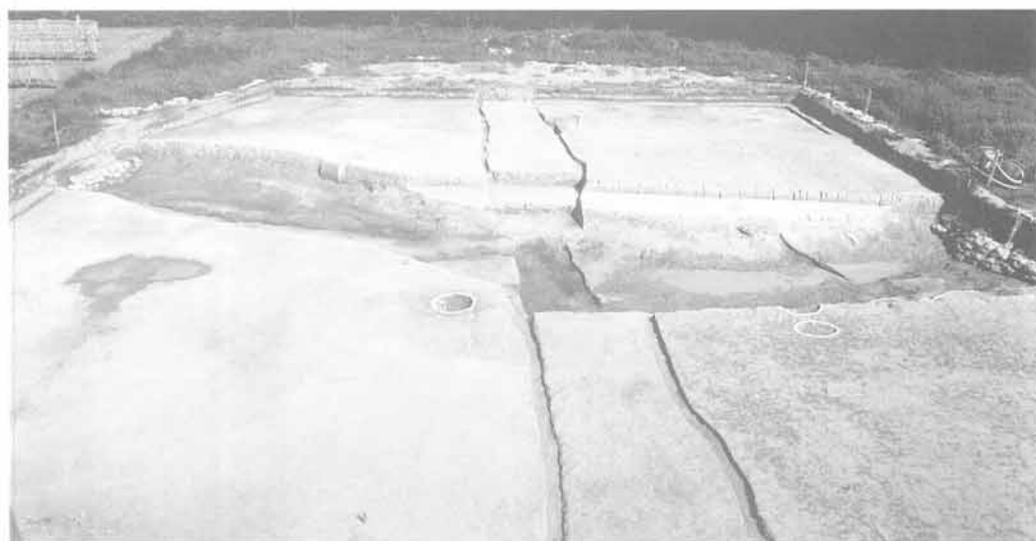
稲成遺跡調査遺構（西から）

自然流路は、表土下約0.5mのところをやや弧状を呈しながら南流するものである。確認全長約32m、幅約4.3～6.3mを計測する。深さは検出面より約1.56mで、横断面は逆台形状を呈する。自然流路内の堆積は、おおむねシルトが堆積する時期と、砂礫の堆積期との2期に分けられる。第1期は、シルトの堆積がほぼ流路の肩口まで認められ弥生土器・土師器・須恵器の細片を少量包含している。その後、シルト層を大きく削りとり、粗い砂あるいは大小の角礫が、底面から上層まで互層となって充填され第II期が形成されている。後者には自然流木・木ノ葉・木の実・マツカサ・竹・フジノミなどの自然遺物、曲物・折敷（容器類）あるいは木錘（農具類）など日常雑器的な木製品、加工材（杭）、弥生土器・土師器・須恵器・黒色土器・製塩土器などが包含されている。出土量の大半を占める土師器は、坏・甕等10世紀代のものが多く、それ以後にかかる遺物は認められない。

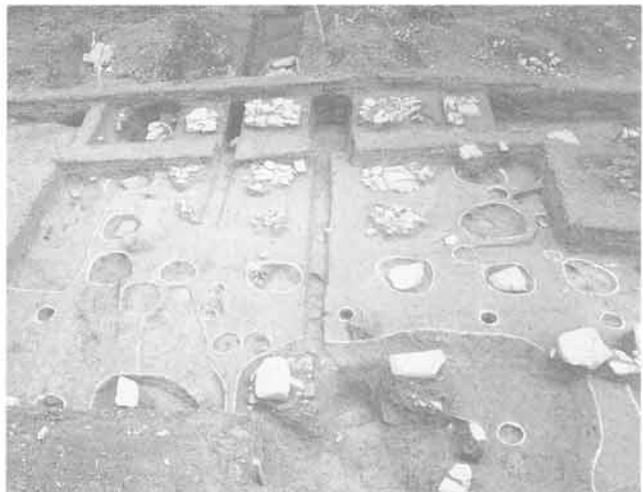
丹生比売神社境内遺跡多宝塔跡(東から)

検出した遺構のうち顕著な建物跡は多宝塔跡と思われる遺構である。この多宝塔の四天柱、側柱の礎石はすべて抜き取られていたが、大きな根石が極めて良好に残存しており、その規模の復元が可能で、四天柱間の中央の間は210cm（7尺）、脇間150cm（5尺）、縁東石の出は105cm（3尺5寸）である。

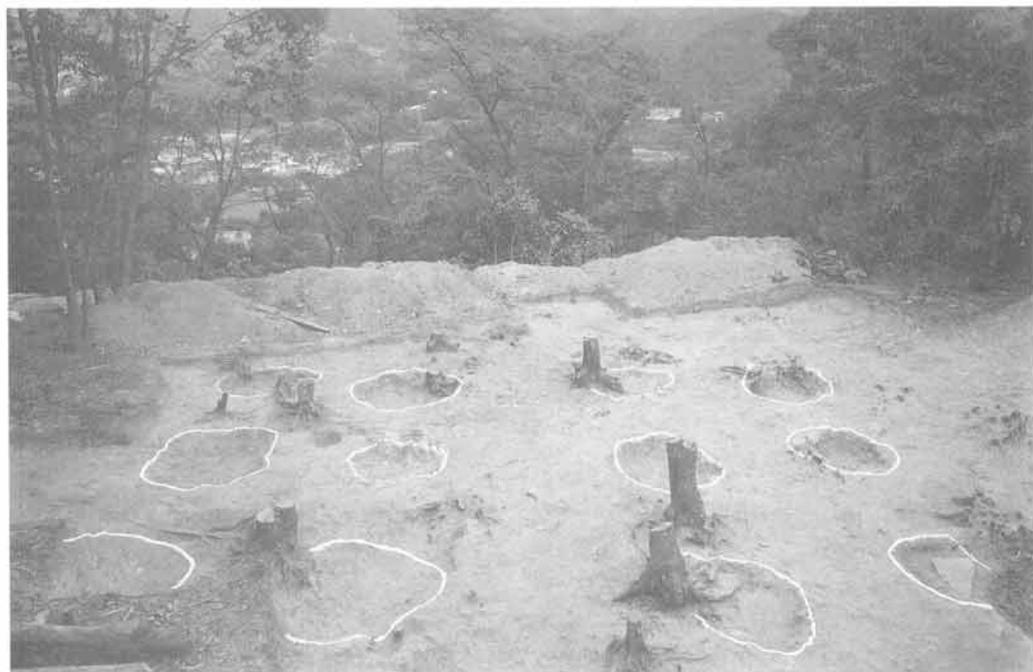
根来寺 南大門跡(南から)

調査の結果、礎石の抜き取り穴と考えられる直径1.0m～1.2m、深さ0.4m前後の土坑を12箇所を検出した。その並びから南大門は桁行三間、梁間二間(門口10.5m、奥行6m)の規模の門であったことが判明した。この門の柱間は、桁行中央部がおよそ4.5m、その両脇間及び梁間がおよそ3mで、おそらく10尺(3.03m)、15尺(4.545m)の規格によって建てられた三門一戸の八脚門となるものと思われる。

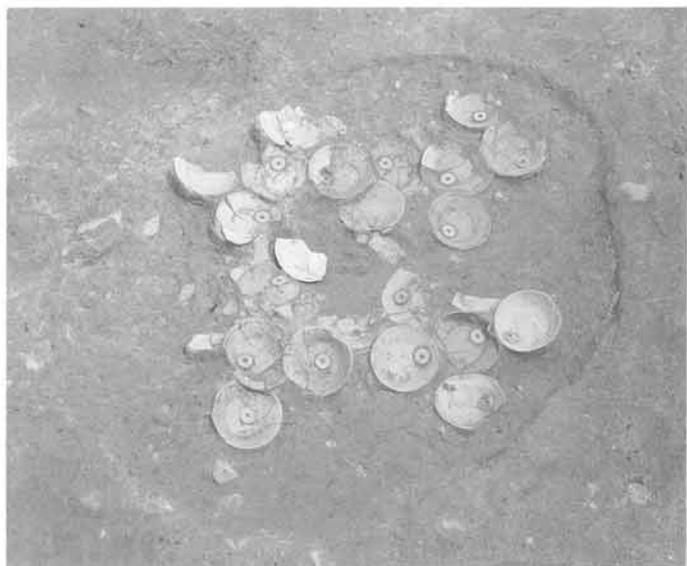
地鎮遺構(北西から)

調査区中央で15世紀後半の地鎮遺構を検出した。長径約1.0m、短径約0.8m、深さ6cmを測る上半部が削平された土坑の中に土師質中皿を20枚井桁状に並べ、その中央に4枚の同様な土師質の皿を並べたものである。なお、それぞれの皿には唐銭(開元通宝)、あるいは北宋銭(天聖元宝・皇宋通宝・景祐元宝ほか)を各1枚納置していたものと思われるが、検出したのは21枚だけである。また、他の地鎮具も出土しなかった。これまで根来山内の調査において数例の地鎮遺構を検出しているが、このような形態は県下でも初例のものである。なお、本遺構が単独のものなのか、複数で一つのセットとなるものかは不明である。しかし、本遺構に伴うとみられる建物跡が検出できなかったことより、敷地内において複数でセットとなるような地鎮遺構を考える方がより自然であろう。

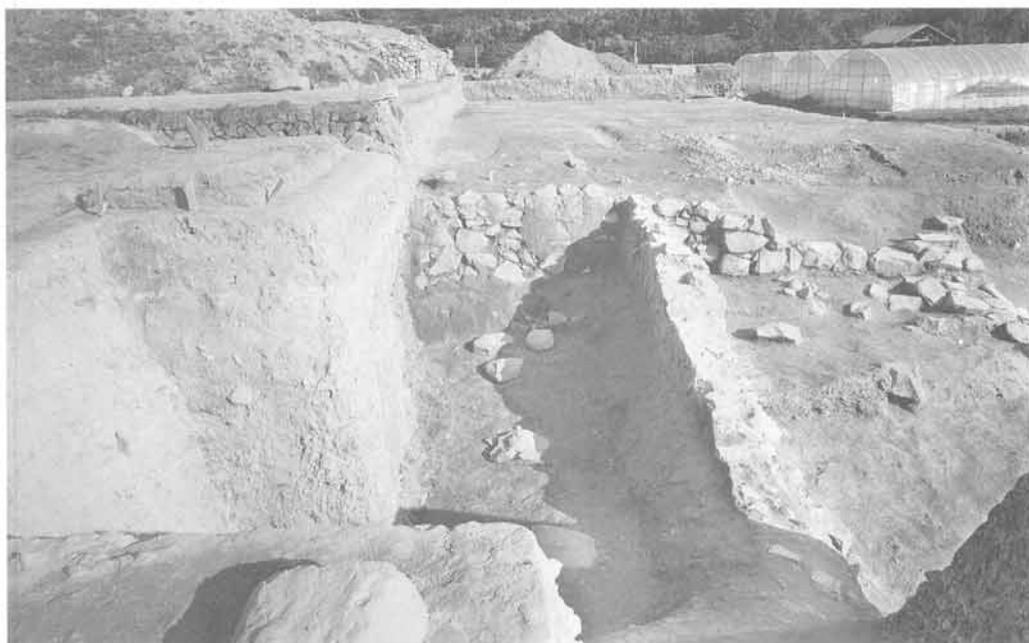
I区調査遺構 地下式倉庫(西から)

B期 後世の削平により建物跡の検出に至らなかったが、建物の基礎の掘込み地業を確認し、東西棟の建物が推定できる。この南側では幅2m程の玉石敷が検出された。玉石敷は正に庭園と思われるような色、大きさ、並べ方に工夫が窺える石の配置である。その西側で地下式倉庫の南端部分を検出した。この倉庫は東西7m、南北6m以上、深さ約2mである。壁は石積みで、その表面には粘土を塗っている。壁の基底部分は亀腹状に約60cm内側に突出し周囲を巡っている。なお、床面には東石が3個東西に並んでいた。

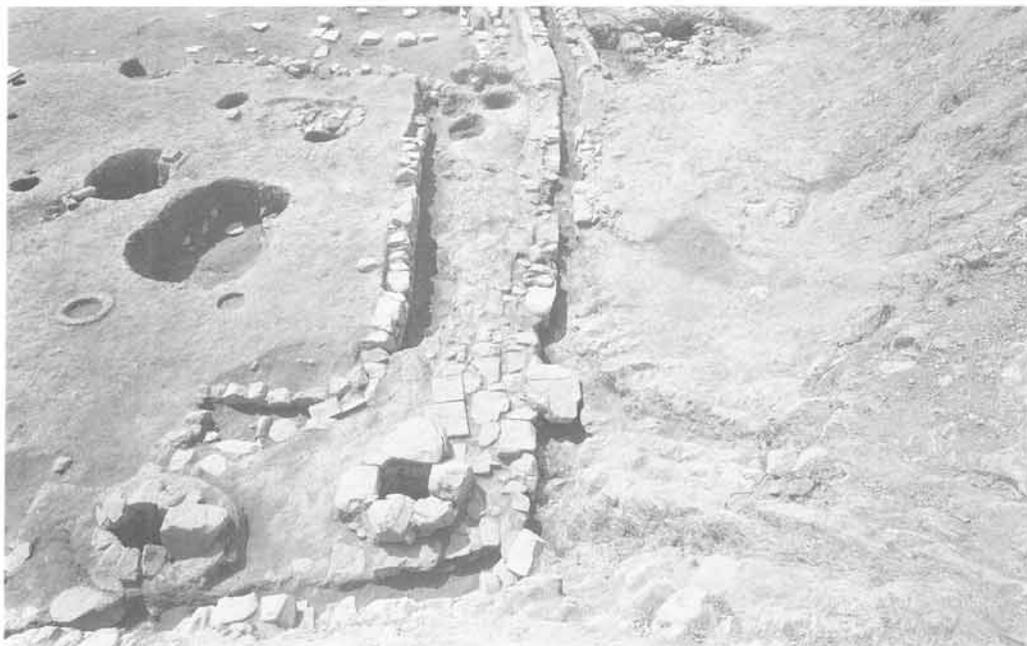
Ⅱ区調査遺構口井戸・石敷の流し(北東から)

中段では北東隅で内径約80cmの小規模な井戸を2基、その北西で石敷きの流しと思われる施設を検出した。流しに接して東西方向の上段から続く溝も確認できた。当時の生活を窺うことのできるセットを成す遺構である。北側では、深さ2.5m、直径約1.0mの石積みの井戸を検出し、その掘形は岩盤をくり抜いている。この井戸の埋土(焼土)から「二石入」の銘を持つ備前焼の甕の破片が出土している。また敷地の西では礎石建物(2間×3間)が検出された。

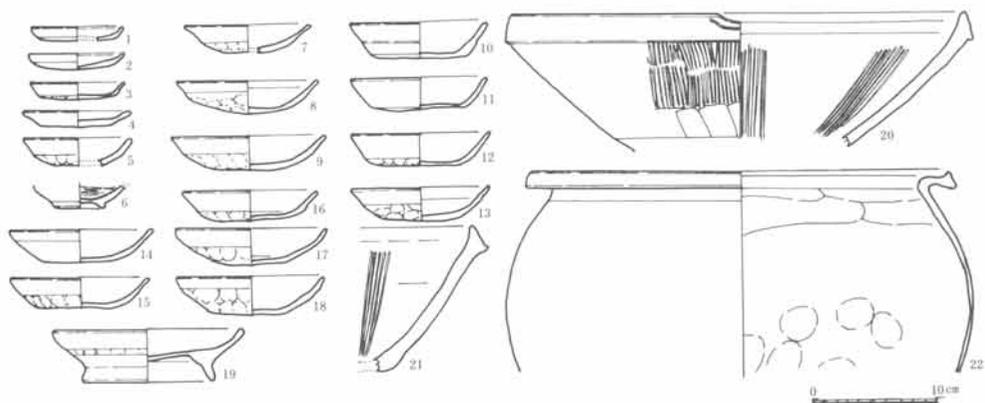
井戸2 出土遺物実測図

包含層、遺構から出土した遺物は土師器、瓦器、瓦を始め備前、瀬戸、美濃、常滑、伊万里焼さらに中国製の青磁、白磁、染付といった陶磁器があり、それらが示す年代は12世紀から18世紀のものである。これらの出土遺物の中で出土量が多く、しかもきわめて一括性の高い資料に井戸2の土器がある。同井戸はII区の西端で検出した一辺3mの方形の掘形をもつ木組みの構造のものと思われる。埋土はおおきく二層に分けられるが、上下層の遺物が接合したのでさほどの時期差はないようである。出土した遺物の大半は完形に近く、当時使用していた食器類を廃棄したものと考えられる。その構成は土師器の皿(口径11cm前後)、小皿(口径7cm前後)が出土量の90%をしめ、土師質の釜、瓦質の播鉢が2%、瓦質の火鉢、瓦器壺、須恵器の掬鉢、備前の播鉢、同大甕、瀬戸の瓶子、同小壺が各1%未満であった。その他の食器類に草紋様を描いた漆碗が数点見られた。(河内一浩)

1~6、10~19 土師器 7~9 瓦器壺  
20 瓦質播鉢 21 備前播鉢 22 土釜

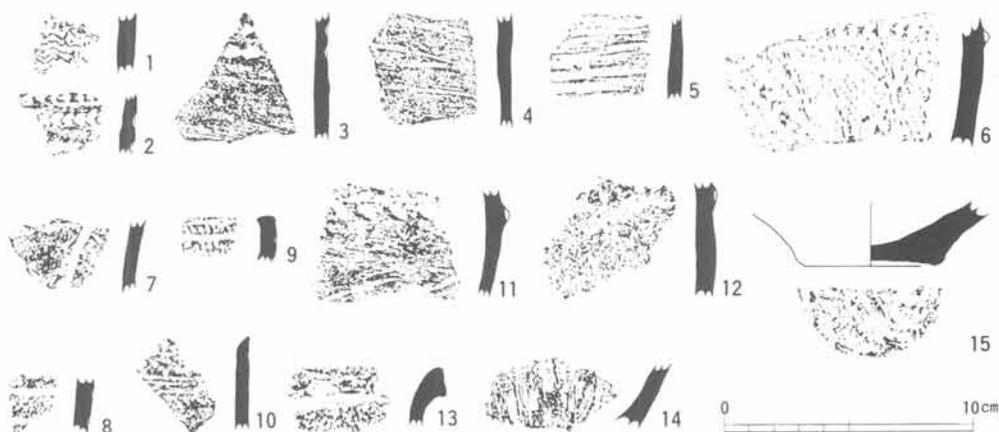
縄文土器実側図(1/3)

出土した遺物には、縄文土器・サヌカイト剥片、中世の土器、近世陶磁器・瓦・金属製品・石製品がある。このうち近世陶磁器の出土量が最も多い。縄文土器は中・近世の遺構・包含層から出土したもので、同時代の遺構は検出されなかった。出土土器は早期から晩期にわたっており、縄文時代の全期間狩猟・採集生活を主に行っていた人々がほとんど絶えることなく粟生の河岸段丘上で生活を営んでいたことが伺える。1は早期の土器。2～5は北白河下層I式に属す前期の土器。6は船元式に相当する中期の土器で、地文にかたい繊維の縄文が施されている。7～10は後期の土器。11～15は晩期の土器である。(山本高照)

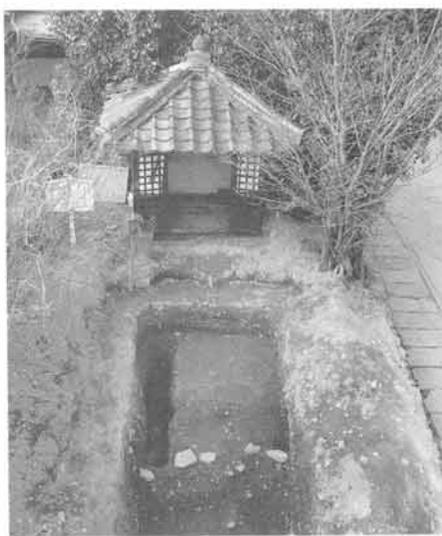
塔跡(南から)

名古曾廃寺確認のための発掘調査では、2年次に塔の心礎の南側に幅2m、長さ7mのトレンチを設定し調査を行った結果、塔基壇の南縁と基壇の版築を確認した。その結果、心礎から基壇縁までが約4.5mであったことから、一辺約9.0m(約30尺)の塔であったと推測し、塔の東側が1.5m程低い水田であり、東側に寺域が広がっている可能性が低く、近隣するかつらぎ町の佐野廃寺等の例から、名古曾廃寺は塔を東側に、金堂を西側に、講堂を北側に配置する法起寺式の伽藍配置ではないかと予測した。以上の調査結果を踏まえ、最終年度の今回の調査では金堂跡の確認を主眼とした。昨年度の調査地点から約15m西側の畑に数本のトレンチを設定し、発掘した結果、金堂基壇と考えられる版築と北辺と西辺の一部の地覆石を確認した。西辺の地覆石の上に半分に割った平瓦が南北に並んで重なって検出され、瓦積基壇の可能性もある。調査の結果、名古曾廃寺が法起寺式の伽藍配置であることがほぼ確実となり、塔跡からは複弁六葉軒丸瓦が出土し、金堂跡からは外区に珠文をもつ複弁八葉軒丸瓦が出土している。(黒石哲夫)

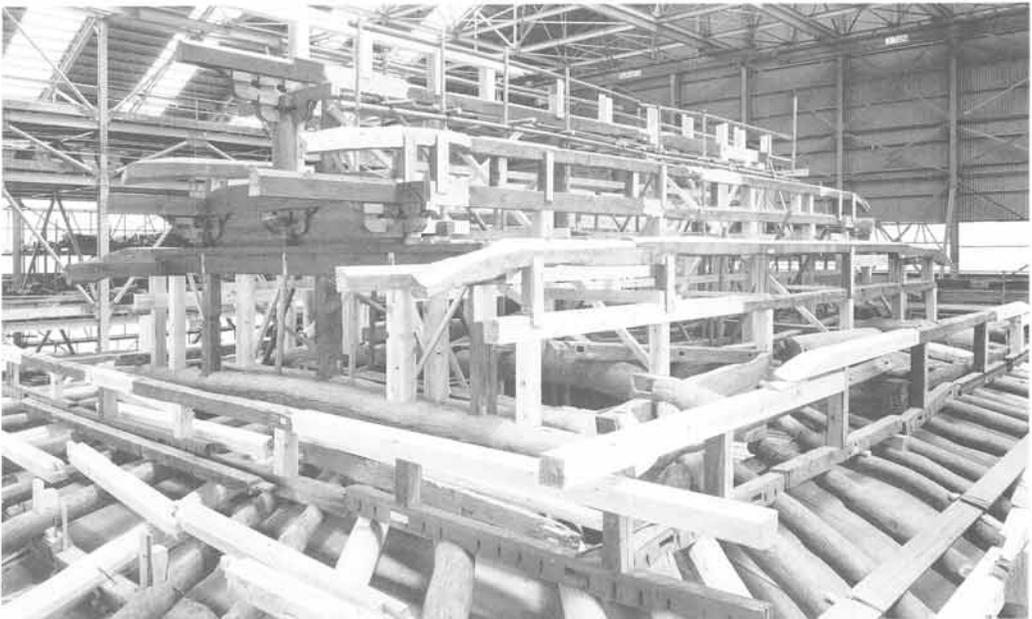
道成寺本堂小屋組組立中(南西から)

木工事は各部材の繕い、新材加工を行い、軸部・組物・軒・小屋組と順次組立てた。組立てに際しては、建立当初の技法を保存することを第一に考え、古材はあるがままに再用し、取替える余儀なくされた部材は古材と同様に造り替えた。

また、破損が著しいが是非共 reuse したい部材は、合成樹脂による化学処理を施して reuse している。特に柱は、シロアリの被害が大きく全長にわたり空洞化するものがあったが、流動性・発泡性のある樹脂と芯木・木片を詰めて空洞部を填して再利用した。

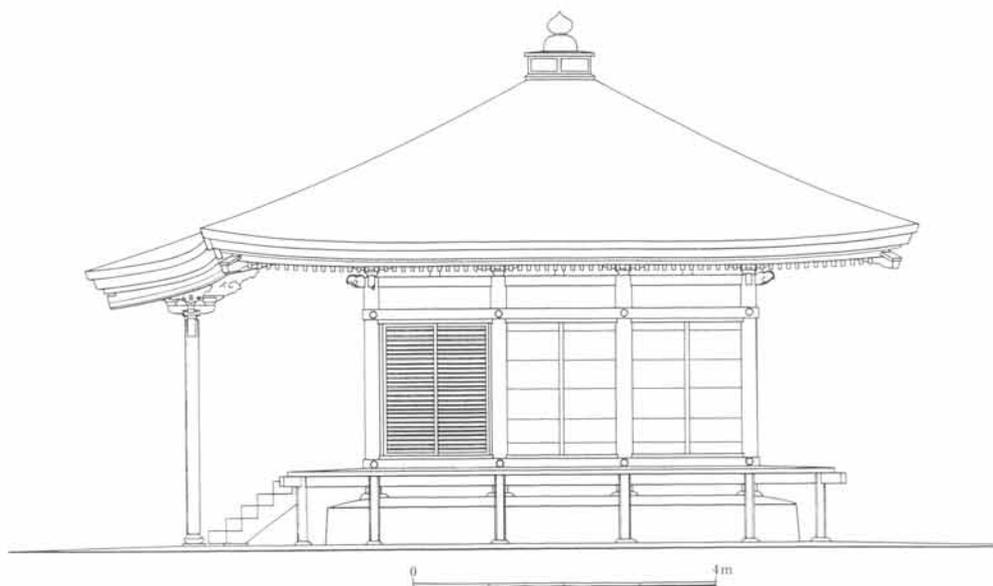
金剛峯寺真然堂 東側側面図(竣工後)

規模は桁行3間、梁間3間、1間の向拝を設け、四周に切目縁を廻らし、屋根方形造、樽皮葺で南面して建つ。建立時の内部は桁行中央間の後端部に仏壇を設け、天井は折上げ小組格天井、仏壇内は小組格天井となった。

- （1）背面中央間の張り出しを撤去する。
- （2）向拝に手挟みを復し、向拝を整える。
- （3）梁行後端間3間の仏壇構えを、中央間1間の仏壇構えに復する。
- （4）両側面中央間の真言八祖図の張り壁を撤去し、柱、横板壁を表す。 （若林邦民）

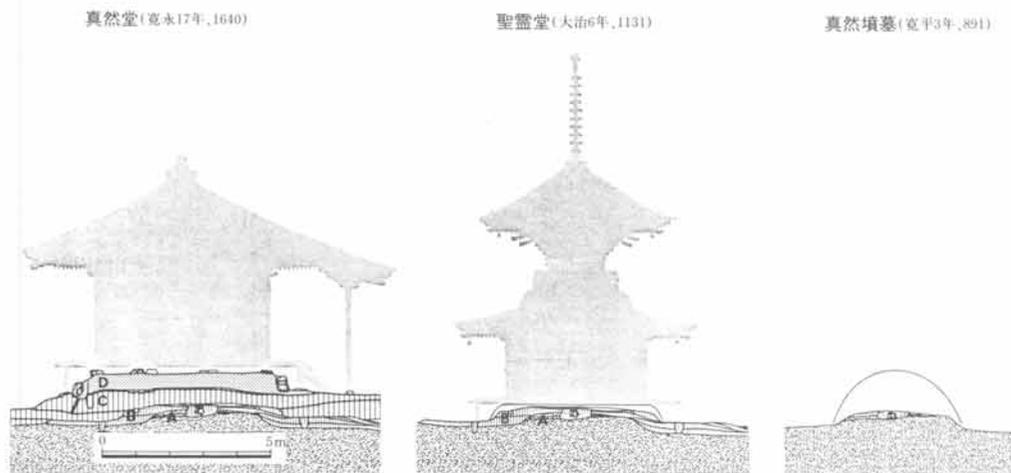
金剛峯寺真然堂の変遷

総本山金剛峯寺は、再来年に、高野山二世真然大徳の御遠忌を迎えるに当たり、県指定文化財金剛峯寺真然堂の保存修理工事に伴う基壇の発掘調査を行った。調査は昭和63年11月14日に開始し、11月30日に終了した。基壇は東西6.3m×南北6.2mの規模であり、この基壇の中央に東西南北の十文字の試掘坑を設けて調査を行い、この基壇の下から4層にわたって積み重なっている遺構を確認した。下から各造営期をA～Dとする。

A期は、地山を削りだして造った一辺3.6m、残存高約0.6mの台状遺構である。

B期は、基壇築成土中から出土した土器より12世紀頃と考えられる。この基壇(一辺5.3m)の木炭の詰った墓壙から蔵骨器を発見した。この蔵骨器は緑釉四足壺で、愛知県猿投窯で焼成された9世紀の第3四半期の作品とみられていること、『靈瑞縁紀』(1292年)によると鎌倉時代にこの地に真然僧正の廟院としての「聖靈堂」(多宝塔)が建っていることから、この四足壺に納められた御骨は寛平3年(891)に入寂した弘法大師の甥で高野山の草創期に尽力した真然僧正その人のものとみられる。とするとA期の遺構は「真然墳墓」であり、覚鑊上人が大伝法院を建て、さらにこの真然墳墓を聖靈堂として整備するためにA期の墳墓から四足壺を取り出し、塔下に埋置したものと考えられる。この年は大治6年(1131)であろう。

C期は、基壇築成土中から出土した土器より14世紀後半頃と考えられ、この墓壇に塔が建っていたことが基壇上面から出土した塔の風鐸及び『高野山諸院家帳』(1473年)の大伝法院に「真然御廟」(同塔)と記載されていることよりわかる。この塔は、何時の時期にか焼亡し(1521年の大火?)、そのまま荒れるに任されていた。

D期は、現存の真然堂で棟札より寛永17年(1640)に建てられたことが明らかである。

このようにA期の真然墳墓は、B期に聖靈堂(多宝塔)として整備され、C期に御廟が再建され、さらにD期に真然堂として復興し、時の流れの中で、その姿を変えてきたのである。

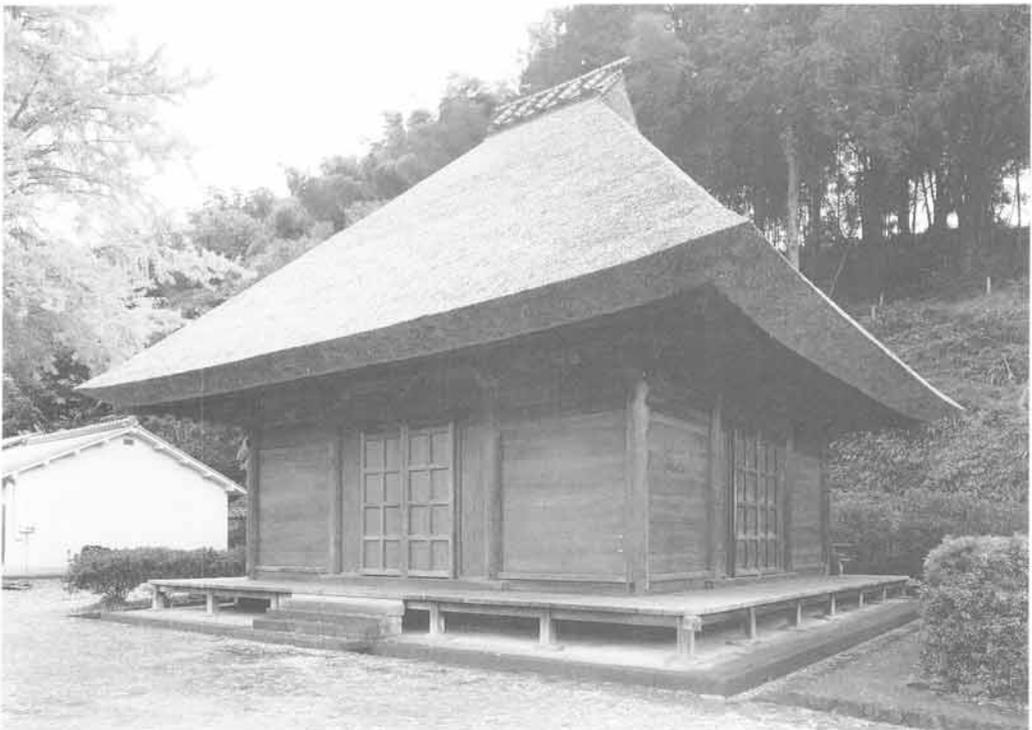
法音寺本堂(南東から)

屋根茅は、経年による破損として茅屋根表面の摩耗が見られ、茅を屋根に縛りつける縄や茅を押える竹が露出していた。また茅が腐朽したところでは、葺厚60cmの三分の二程まで茅が泥化し、屋根面に幾筋もの溝を作り雨漏れの原因となっていた。

屋根茅の腐朽した原因は、茅の水勾配が十分でなく水切れが悪かったことと、茅の屋根面への縛り付けにむらがあり、部分的に大きく腐朽したことが考えられた。

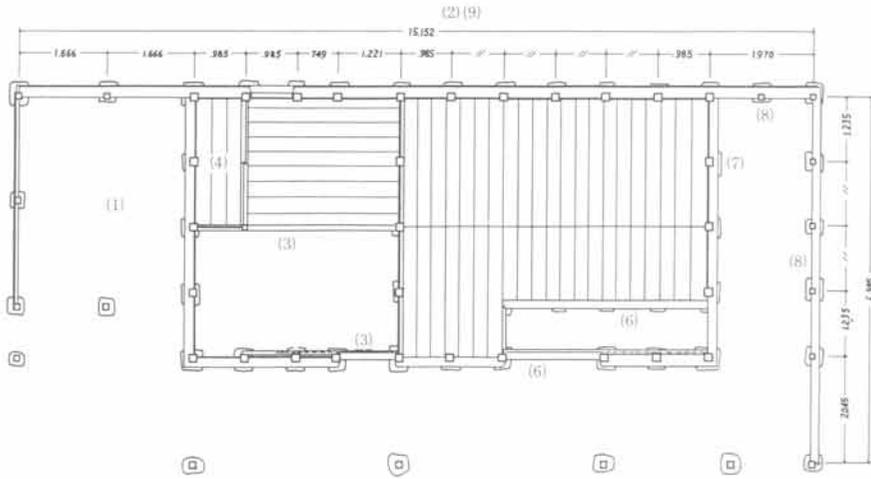
米蔵変更平面図 ( )内数字は現状変更要旨番号

(1) 南側に落棟を復旧する。(2) 西側柱筋の土台を撤去し、柱を延ばし、礎石立てに復する。(3) 南室東半の板ユカを撤去して土間に復するとともに、出入口構えを約20cm下げて旧高さに復する。また、土間北側に二階登り口を復する。(4) 南室南西隅の物入の門口を約45cm広げて旧規に復する。(5) 北室中央を南北に仕切る後設の間仕切を撤去して1室にする。(6) 北室に奥行半間の踏込土間を復するとともに、出入口構えを約20cm下げ、幅を約45cm広げて大戸構えを旧規で復する。(7) 北室北面西端間中央に柱を立てて外大壁に復する。(8) 北面下屋の西面及び北面各間を外大壁に復する。(9) 西面外壁を板張りに整える。

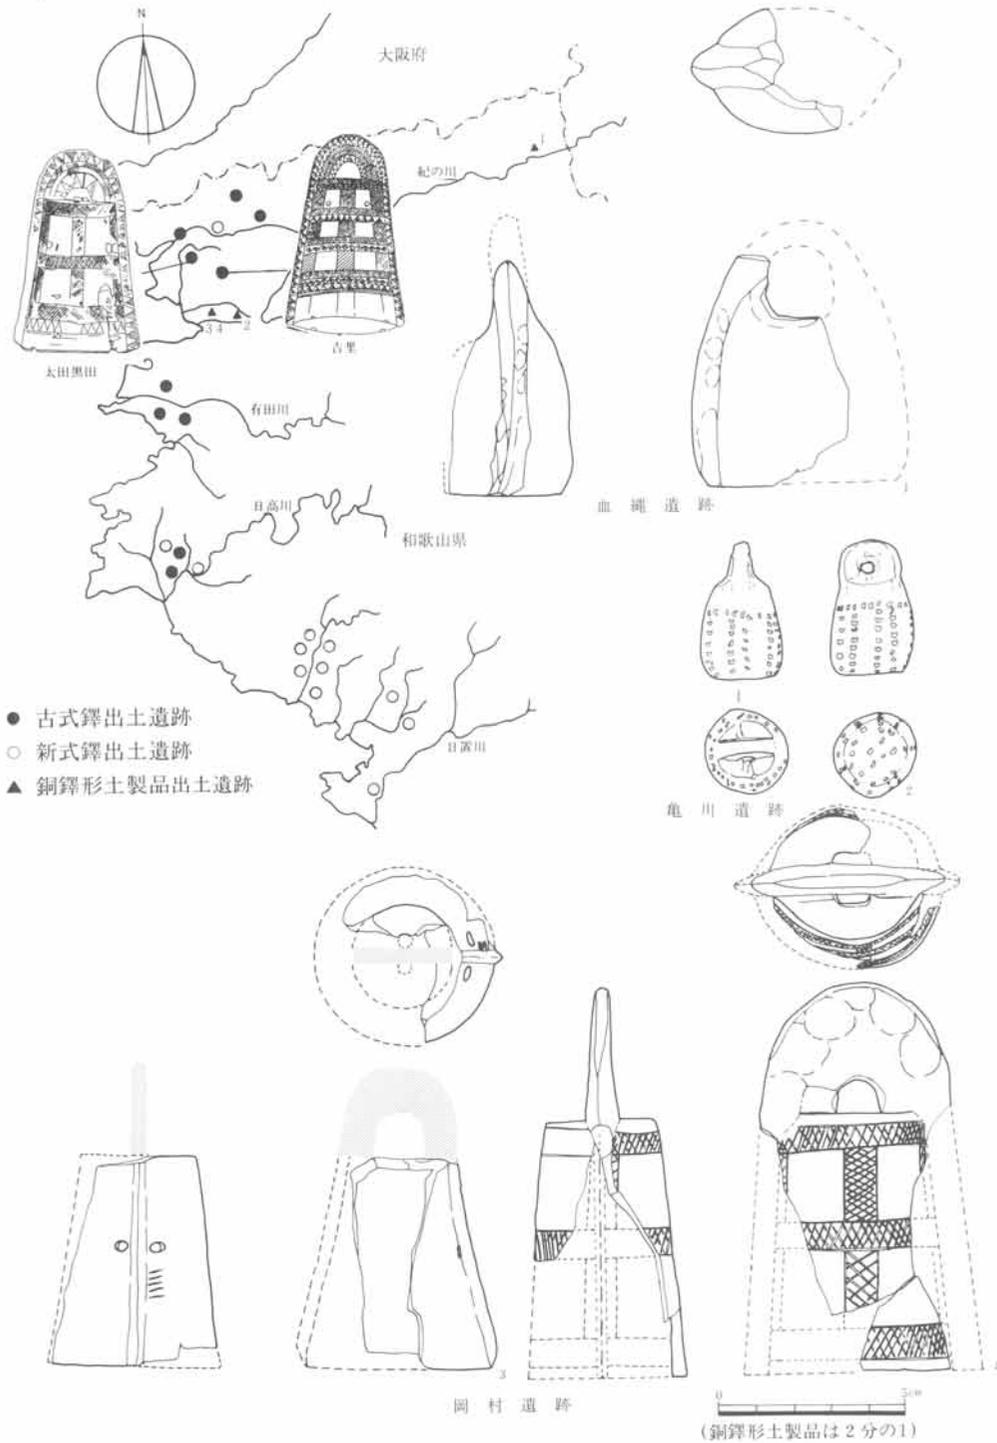
銅鐸 銅鐸形・土製品実測図

ここに紹介する銅鐸形土製品は、昭和63年度岡村遺跡第1次調査においてS D50と称した弥生時代中期後半の溝から出土した。溝の大半は現亀の川によって、削り取られてその規模は不明である。検出状況から溝は大きく弧状を描き、東から西へ流れていたものと考えられる。埋土は大きく二層に分けることが可能で、銅鐸形土製品は上層（灰褐色粘土）と下層（黒灰褐色粘土）から大量の弥生土器片とともに出土した。上層出土の銅鐸形土製品（図一3）は、身の半分と鈕は欠損している。鐸身高さ5.6cm、鐸身裾径4.4cmを測り、横断面は円形である。鱗の表現が見られるが、突出度はきわめて低い。身の両面には2孔一組の型持ち孔があるものの文様は表現されておらず、わずかに鱗の近いところに櫛目が残っている。鈕については、その欠損状況から鈕孔が表現されていたと思われ、また身と同様舞にも2個の円孔があり型持ち孔の表現がなされていた。下層出土の銅鐸形土製品（図一4）は、全体の高さ10.4cm、鈕の高さ3.7cm、鈕孔の高さ0.9cm、舞の長径3.8cm、同短径2.9cmをはかる。鈕孔や舞に型持ち孔が表現されているが、身の型持ち孔や内面の凸帯については認められない。身には袈裟襷文で4つの区画を表現する。鈕と鱗は無文である。

県下において銅鐸形土製品の出土例は、橋本市・血繩遺跡と海南市・亀川遺跡、それに今回の岡村遺跡の資料を加えると3遺跡4点となる。岡村遺跡以外の銅鐸形土製品は、図示したとおり銅鐸を模倣しているにしては稚拙な形態を呈する。その意味では今回岡村遺跡から発見された銅鐸形土製品は鈕、鱗、型持ち孔といった銅鐸の特徴をとらえ、その1つには袈裟襷文が表現され銅鐸を写實的に模しているように思える。ところがよく観察すると、袈裟襷文は鐸身だけしか模しておらず、さらに最上段袈裟襷文の上に無文帯が存在することなどから実物の銅鐸を忠実に表現したか疑問が生じてくる。また3のように全く文様が表現されていない銅鐸形土製品の存在は銅鐸を実見していない人間の手によることを暗示している。岡村遺跡周辺で銅鐸出土地を求めると、太田黒田遺跡（外縁付鈕式 4区袈裟襷文）、吉里銅鐸出土地（扁平鈕式 6区袈裟襷文）があるが、最も近い吉里で3kmの距離がある。各地から出土している銅鐸形土製品は大集落や長期継続型集落が多く、銅鐸保有集落や鑄造集落に深い関係が指摘されているが、岡村遺跡の場合は既述の調査成果から長期継続型集落に属し、さらに銅鐸形土製品の複数出土は従来の研究成果にも符号する。

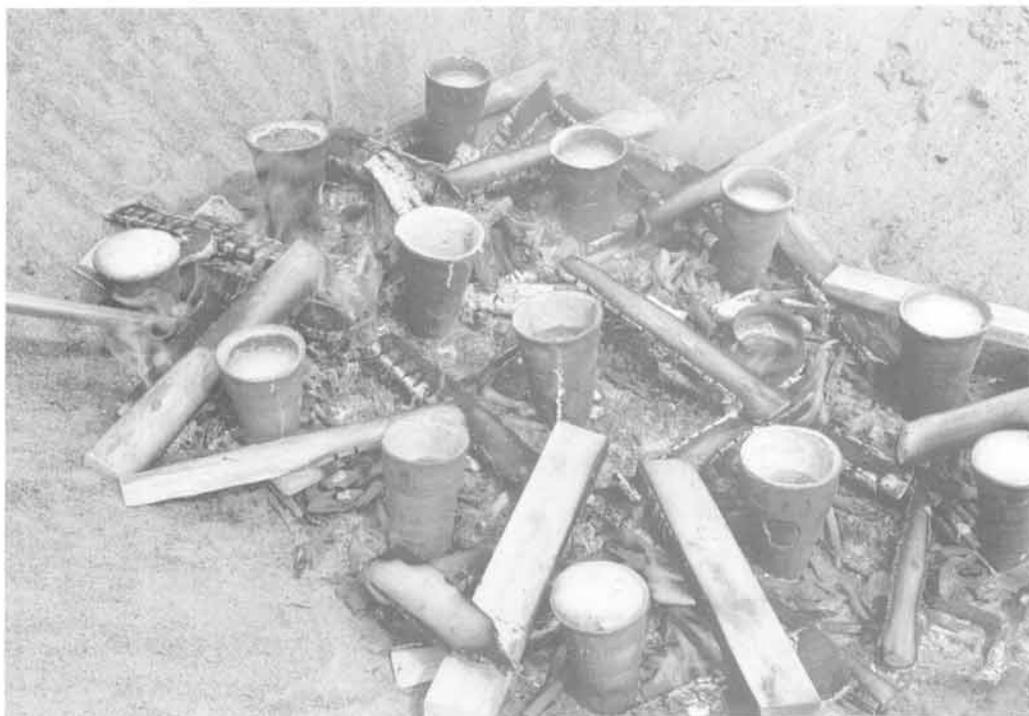
煎然工程実験状況

点火後15分、既に一部の土器は、沸騰し吹き零れ、内外面に剥離が始まる。30分後、燃焼度の強いものは、内面がピンク色を帯び始める。器壁の剥離化が著しい。剥離は、鹹水量と燃焼温度との関係が考えられる。鹹水が少量になると剥離が進む。1時間後、沸騰し、鹹水が少なくなると注水、この作業を繰り返す中で、鹹水の泡が器壁につき、次第に結晶する。結晶（白色）は、汗が吹きだすように器壁に付着する。2時間経過すると、炉の長軸に沿って、3列並べた土器は中央列の真中の2個体は燃焼温度の上昇が著しく、輝割れが顕著で、割れ口が1mm以上に達する。3時間後、結晶塩が鹹水上面に浮遊するようになる。3時間30分で、輝割れを呈した土器は、割れ口が2mm以上になる。結晶塩は、器壁に膜状あるいは粒状に付着する。3時間40分後、注水作業やめる。3時間50分後、土器内の鹹水が蒸発したものから、炉外へ引き出す。4時間10分後、炉より全個体を引き出す。燃焼中白色を呈していた塩分は、炉から引き出すと次第に淡褐色に変色する。製塩土器の底に厚さ1cmぐらいの不純物を含む塩類が析出してきた。目良式土器A類に関しては、器壁に付着する程度の析出しがでず、沸騰・泡立ちすらなかった。以上の段階で作業を終了。あとは注水と燃料補給の繰返しにより土器内に塩類が充填されるものと考え、製塩実験を打ち切った。

- 1 燃焼力が強く、土器内の鹹水量が少ないと、土器の亀裂・剥離をまねく。
- 2 製塩土器の破損状況は、燃焼力の違いにもよるが、4時間程度の燃焼では剥離・亀裂が生じたが破損するには至らなかった。ただし時間の経過にともない亀裂が大きくなる傾向があった。
- 3 沸騰した鹹水の泡が口縁部付近まで上昇し、吹き零れない状態が最良である。
- 4 脚台をもつ製塩土器は、相対的に不安定で、注水あるいは燃焼補給中に転倒することもありうる。素掘りの炉の場合脚台の部分の部分を床面に埋め込むことも必要であろう。
- 5 目良式土器B類は、器高が高く且つ最大径が口縁部にあるため比較的熱効率が良いと考えられるが、A類は器高が低くなお且つ体部が直立するか、もしくは内湾気味のため熱吸収に乏しい。薪の炎は土器より上位にあるため、熱効率が非常に悪い。この土器を煎熬用とするなら、火力があって炎が短い別の燃焼、例えば木炭等を考えなくてはならない。
- 6 煎熬工程には薪等の燃料が膨大な量を必要とする。少しでも燃料消費を抑えれば、採鹹工程を充分に行う必要がある。今回は、13.5度ボーメの鹹水を使用した。通常海水を濃縮して塩(NaCl)が結晶析出し始めるのが26.25度ボーメで、この時の体積は、海水採集時の約10分の1に濃縮されている。13.5度ボーメでは4分の1程度の濃縮であるため、相当量の燃料が必要とされる。最も効率の良い方法は、26.25度ボーメに近い状態まで採鹹を繰り返すことが必要である。

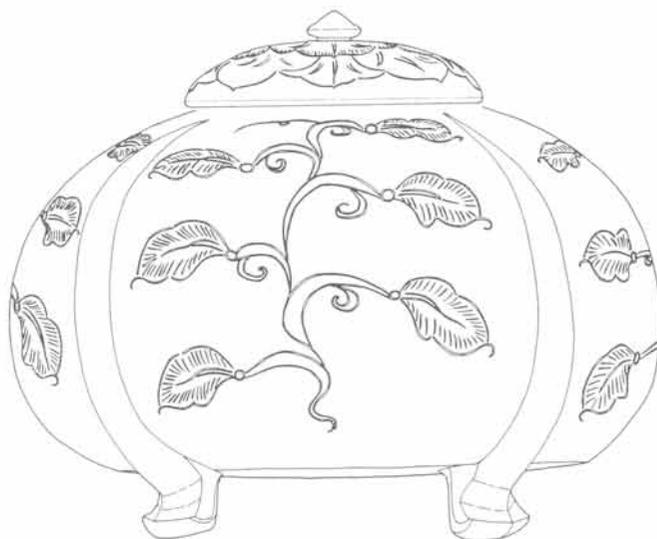
緑釉四足壺実側図(1:3)

緑釉四足壺はこれまで5点出土している。1 和歌山県金剛峯寺真然堂、2 京都府比叡山四明嶽遺跡、3 愛知県名古屋城三の丸遺跡、4 奈良県某出土、5 京都府右京二条三坊十五町遺跡、6 愛知県某出土。この内1

～3は四足から上方向にのびた凸帯があり、陰刻花葉紋が施されている。ただし3は緑釉の胎土で、無釉である。4～6は縦方向の凸帯と共に横方向の凸帯を3条めぐらしている。陰刻花葉紋はない。緑釉四足壺は9世紀後半から10世紀にかけて製作されており、その生産地の一が愛知県猿投窯である。 (菅原正明)
