(財)和歌山県文化財センター年報

1997

財団法人 和歌山県文化財センター

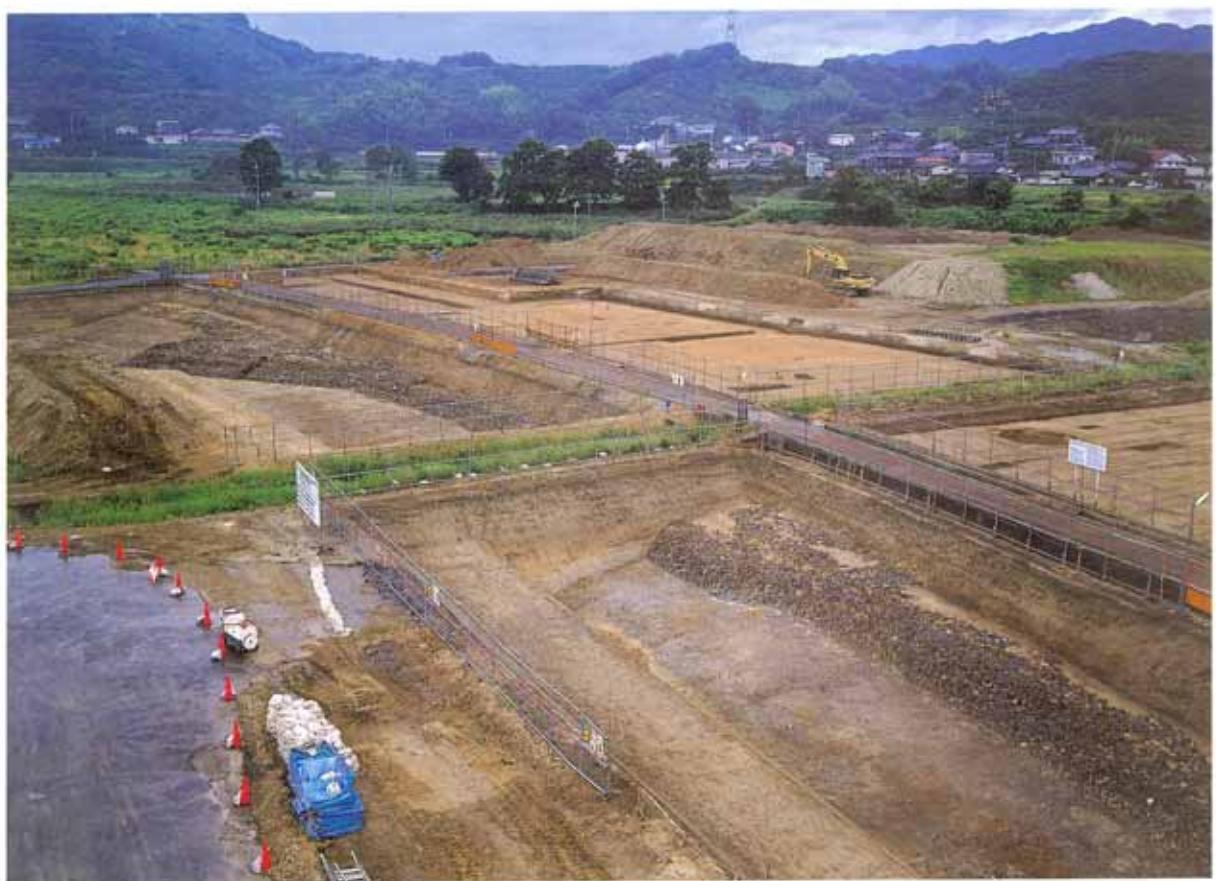
1. 崎・萩原遺跡 石積み遺構

当遺跡は、中学・高校の教科書に絵図が掲載されるなど莊園研究のなかでたえず引用され紹介されている桂田荘(京都の神護寺所領)のなかに所在している。1次調査においては、紀ノ川の旧護岸と思われる石積み遺構を検出した(巻頭図版参照)。場所は現在の紀ノ川右岸の堤防から北へ約200mほどの地点である。

今回検出した護岸は延長約135mで、高さはもっとも残りの良い部分で約2.1mである。法面の角度は25°前後と比較的緩やかな勾配となっている。護岸は、10~20cm前後の河原石と30~50cm大の片岩の2種類の石によって構築されており、主として法面部分には片岩(青石)が、裏込めとして河原石が用いられている。五輪塔などの石造遺物の転用はまったく認められない。護岸は北側の町道に沿う形でかすかに弧状をなして延びているが、途中2箇所に張り出した部分がある。この張り出した部分は、水の勢いを弱め、護岸を守るための水制の一種と考えられるものである。東側のものは三角形を呈し張出しの幅は13mと大きく、また、水の勢いを計算してか基底部に大きな石を面を揃えて据え置くなど全体に堅固なつくりとなっている。

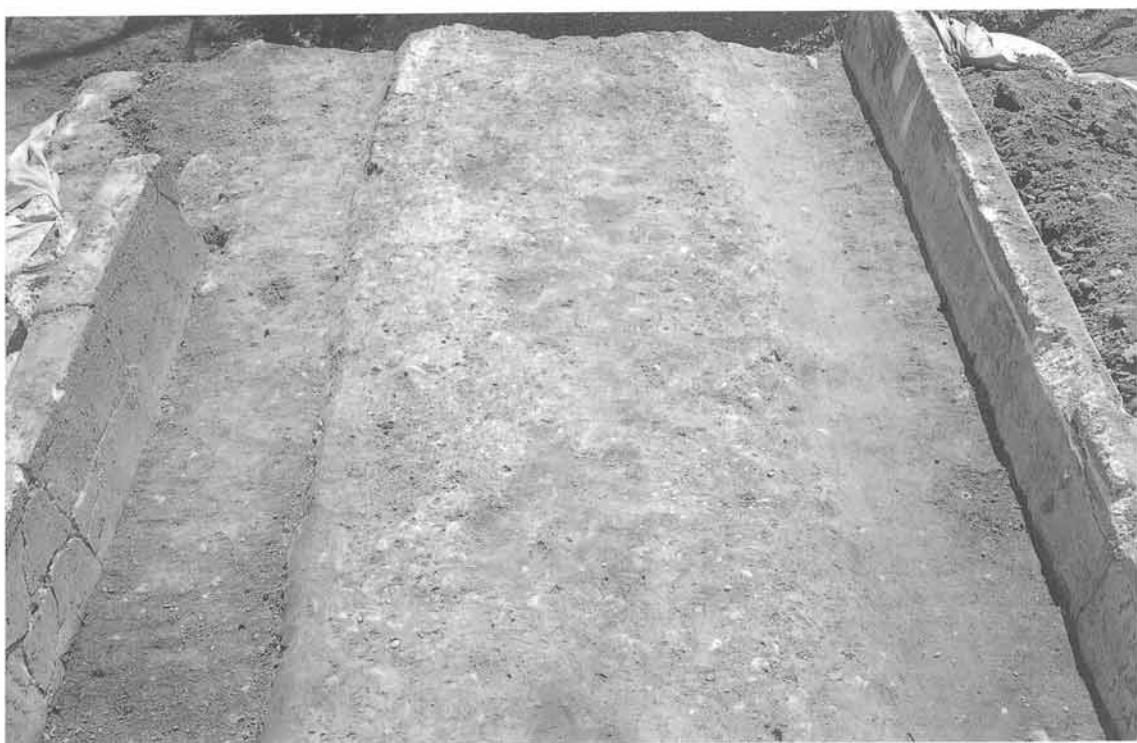
確認された大和街道跡

ここでは、路面跡を確認した。路面は2面あり、いずれも直径2cm前後の礫が混じり、よく引き締まっている。出土遺物から上層の路面は、19世紀前半、下層の路面は、18世紀中頃の時期のものと考えられる。これらの道は伝承されているとおり近世の『大和街道』と考えて間違いないであろう。なお、検出した道は、両サイドが現在の側溝による擾乱を受けており、道幅については明らかにできなかった。この近世の道(大和街道)より下層では、路面らしきものはまったく検出されなかった。このことから、中世の道、あるいはそれ以前の道と言われる絵図に描かれた『大道』については、1次調査においてもまったく検出されておらず、今回の調査区外に想定するほうが妥当と思われる。

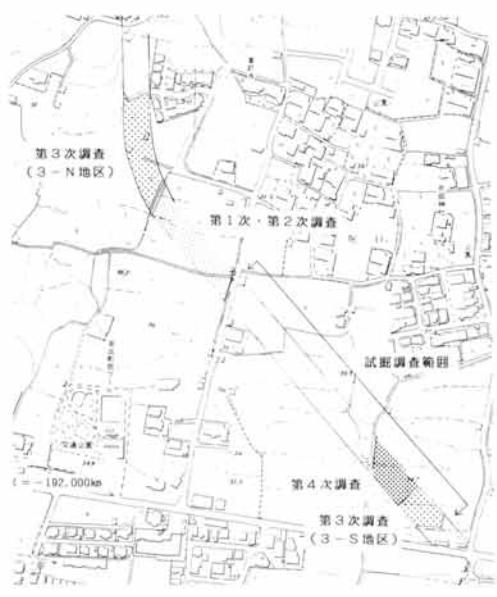
調査区

試掘調査 試掘調査の対象地は左図に示すように、第1次・第2次調査地の南東に位置する延長約300mの範囲である。調査の結果、対象地の全域で遺物包含層を確認し、弥生時代や中世の溝が検出された。

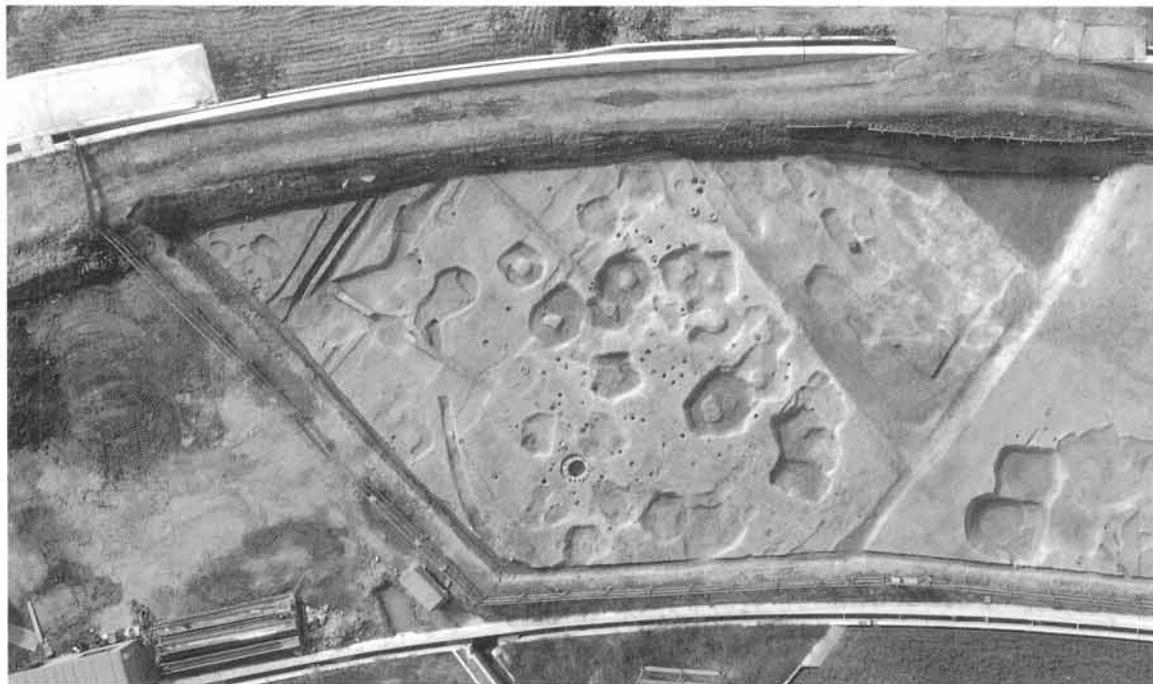
3-N地区 検出遺構

3-N地区 第1次及び第2次調査地とは用水路を挟んで北側に位置する面積約1,800m²の調査区である。遺構が遺存していたのは調査区の南側約1/3の範囲のみで、中央部では削平のためか殆ど検出されず、また北側1/3の範囲には谷状の地形が拡がる。遺構・遺物の内容は前年度と同じで、大きくは中世と弥生時代中期との2時期に分けられる。遺構には溝・土坑・柱穴・井戸がある。井戸は河原石及び砂岩を使用し、直径は約40cmと第1次調査で検出した井戸に比べ若干小規模である。谷状地形の下層からはコンテナ11箱分の遺物が出土し、弥生土器が7割を占める。

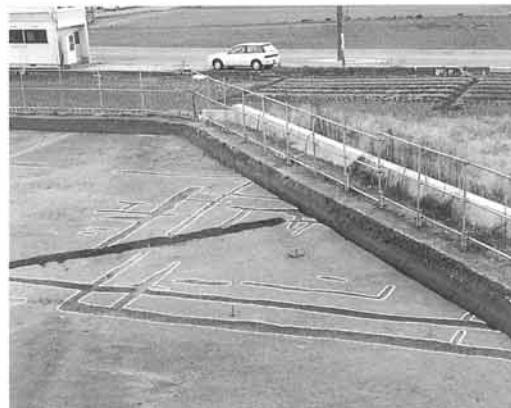
中世の溝

3-S地区・第4次調査区 調査地は、試掘調査を行った範囲の内で最も南に位置し、面積は約1,700m²である。調査地周辺は北から南に向かって下降し、現地表面での比高差は約50cmである。検出遺構には、中世及び弥生時代の溝の他、庄内期の土坑や縄紋時代の土坑などがある。中世の溝は水田に伴う鋤溝と考えられ、規模は幅10~20cm・深さ5~15cm前後である。溝は東西及び南北方向に直行して掘削されている。南北方向の溝の方位は座標北に対しN-0°~2°-Eである。出土遺物には中世の瓦器等の他、弥生土器及び縄紋土器がある。弥生土器は第1次・2次調査区及び3-N地区出土のものと異なり当地区からは後期の土器のみが出土する。また、前年度の調査区からは多量の石器や剥片が出土しているが今回は数点である。縄紋土器には後期一中津式と晚期一船橋式の2時期がある。

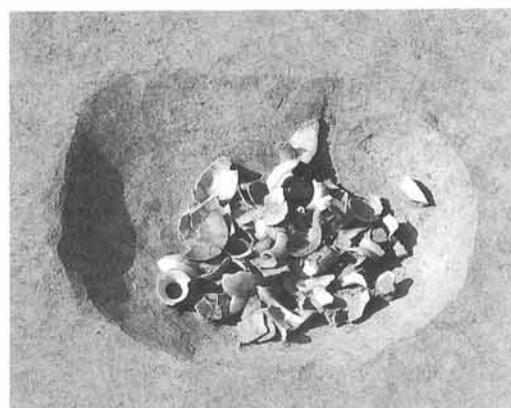
庄内の土坑

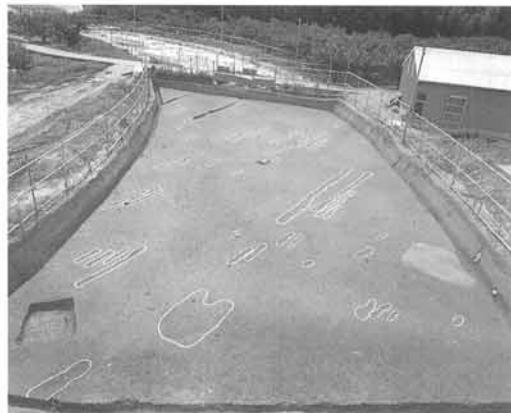
B区 鋤跡（北西から）

〈B区の調査〉 前述した農道を挟んでA区と遺構の様相が違う。ここで検出した遺構は水田跡で上面では鋤跡、溝、下面では畦畔、土坑等を検出した。しかしながら、この畦畔には鋤跡が伴わず、上面で検出した鋤跡と同一方向を呈していることから、これの下半部と考えられる。なお、これらは南北方向を呈している。時期は何れも室町時代の範疇に収まるものである。次いでこの最下層(砂利層)からは古墳時代から弥生時代後期の土器が微量ではあるが出土している。この時期の氾濫源と考えられ、A区で確認した旧河道と思われる。

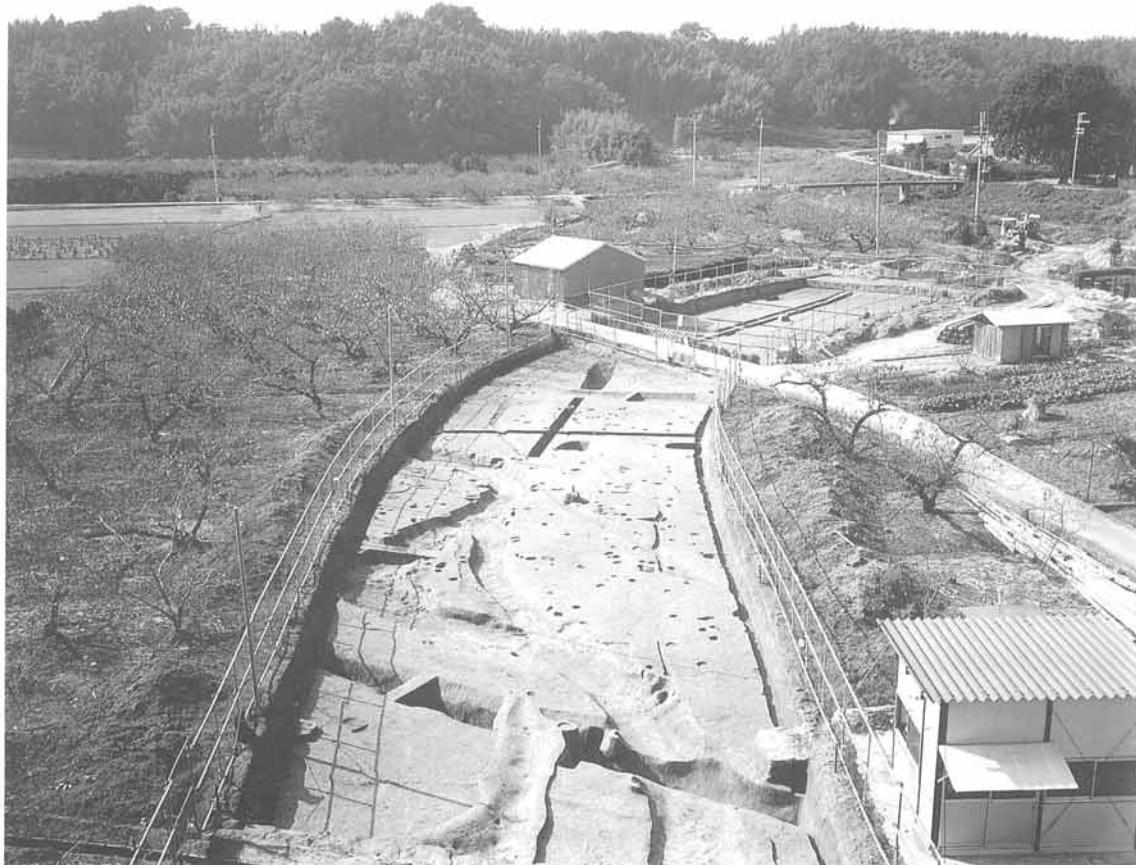
下面遺構全景（東から）

下面で特筆すべき遺構は、調査区の東側と西側において、南北方向に延びる2条の弥生時代末の溝を検出した。特に東側の溝は2段整形で下段の掘形は垂直を呈し底は平らで、明らかに人工的に掘削された溝であると考えられる。残存の深さは約1mを測り、南から北に流したものと思われる。また、西側には旧河道と考えられる古墳時代の幅4m、深さ約1mの溝状遺構をトレンチ調査により確認した。なお、この遺構の南延長線上には現在の谷筋があり、もともとこの谷から流れ込んでいたものと推測される。また、下面の遺構面と同一面ではあるが、縄文時代晩期(船橋式)の不定形(1m×1m)土坑を2基検出した。

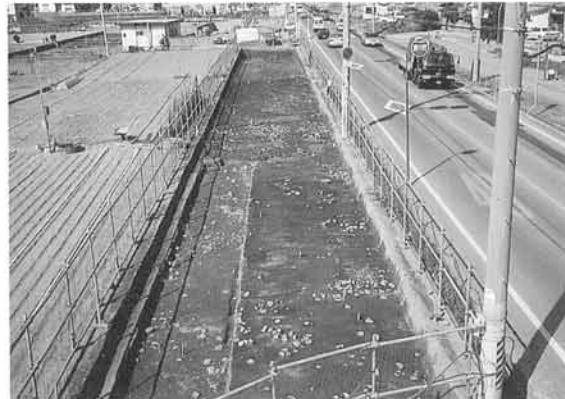
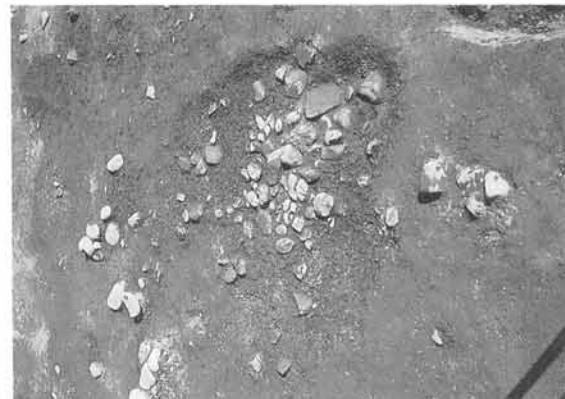
炉跡群

検出した炉跡

らで、丸底I式に伴う石敷炉が見つかっている。重複するものが多く、炉の数については50基以上あると考えているが正確な数は把握できないのが現状である。

中層では灰が馬蹄形に石敷炉の周囲を取り囲むものや、内部に灰が充満した状態の土壠が何基か見つかっている。これらは「藻塩を焼いた施設」の可能性も考えられる。

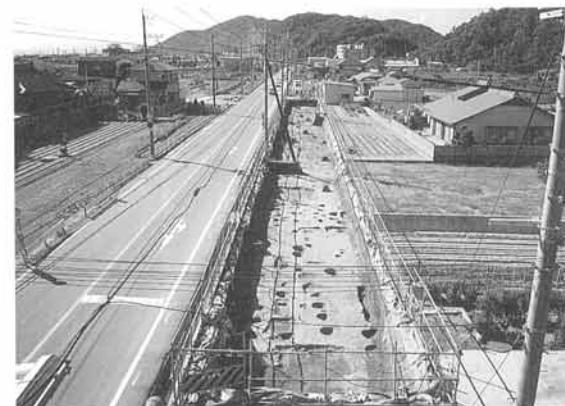
居住域の状況

主な遺構としては竪穴住居跡8棟、掘立柱建物跡9棟以上、古墳1基を検出した。出土する遺物からおおよそ5世紀前半～後半の時期と考えられる。

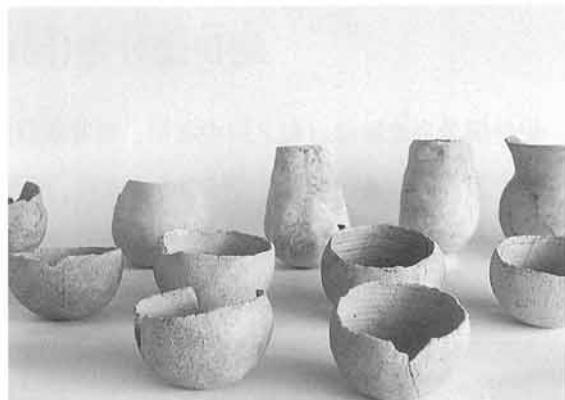
製塩土器

遺物収納コンテナで約700箱の遺物が出土している。その多くは製塩土器で、整理途中なので比率は明らかではないが、おそらく全出土量の多くを占めていると考えられる。須恵器は5世紀～6世紀のものが出土し、量的には5世紀後半から6世紀初めのものが多い。観察では概して陶邑産が多いように思われる。初期須恵器もその出土を確認している。さらに、岩橋千塚周辺の遺跡でのみ確認された軟質系土器が出土する。

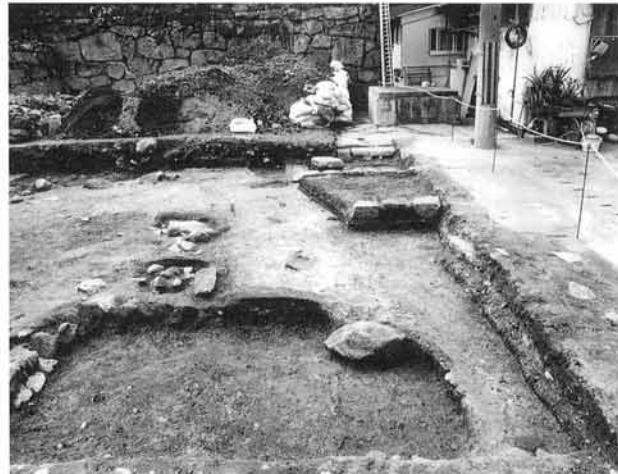
地表下1.8mで見つかった階段

城山に昇る大手の階段であるが、入り口を閉塞して埋立て、畠地に利用していた。埋め立てられた土や石を取り除くと、切り石を使った立派な階段があらわされた。

写真の右奥には、岩盤を垂直に加工した壁面がみえている。

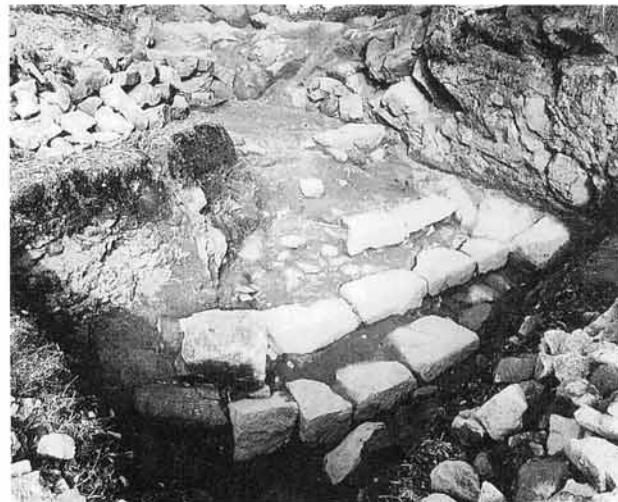
地層にみる築城と修理の歴史

城山の中腹にある石垣の背面を調査したところ、城の歴史が閉じ込められた地層堆積がみつかった。

地層の一番下には築城時の地表層がある。この層からは鉄滓が多量にみつかった。築城時に動員された鍛冶屋の仕事の痕跡であろう。

その上には、築城時の整地層が堆積している。この工事は出土遺物から見て、17世紀初頭に行われた模様である。一番上には瓦礫と炭を多量に含んだ地層がある。この層は出土遺物や文献資料からみて、宝永の大地震による損害の修理層と考えられる。

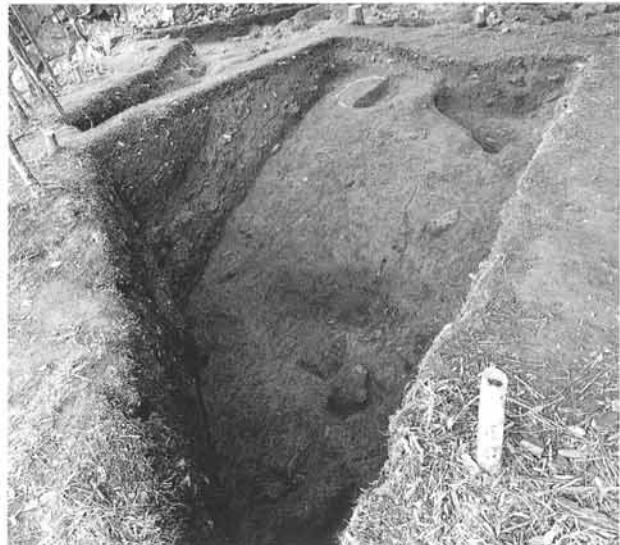
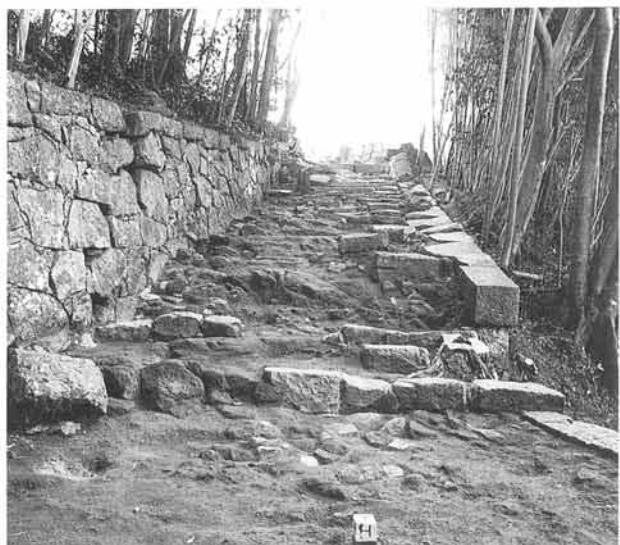
見つかった精美な階段

石材がかなりなくなっているが、往時は切り石を使った精美な階段があった。

写真に見える小さな石材を使った階段は遊歩道である。本来の階段の石材はすっかり失われていた。

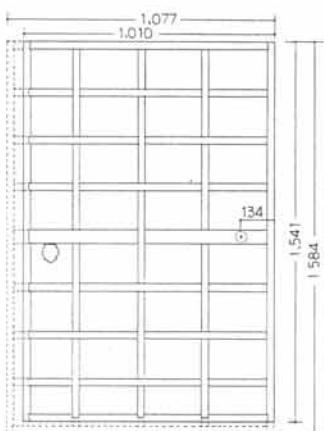
図1 襖障子骨組（点線部分は復原）

当堂の襖障子は、最も古い襖障子の遺品として知られるものである。今回その骨組の詳細調査を行ったところ、いくつかの知見が得られた。まず①材質は檜で表面は槍鉋仕上とし、隅部の仕口からも相当古いものと思われた。②現状の埋込み式の引手とは異なる形式の引手痕跡が発見された。③縦横ともに切り縮められており、当初の寸法は現状よりひとまわり大きかった(図1)。

③について、復原した寸法で柱間に当てはめてみると、内法は納まるが、幅は大きすぎ重なり合う部分が7センチ程にもなる。これは現在の襖では考えられないことで、他からの転用かとも思われた。しかし中世の絵巻物を詳細に観察すると、本紙の縁が、重なる手前の襖障子にしか見えないように描かれている。すなわち中世の襖障子は、本紙の縁の幅ほど大きく重ねて立てられたと考えることもできる。この考えが正しければ、現在伝わる骨組は転用でなく当初から不動堂のために作られた可能性が高い。後世、襖の納まりの変遷に伴い切り縮められたのであろう。

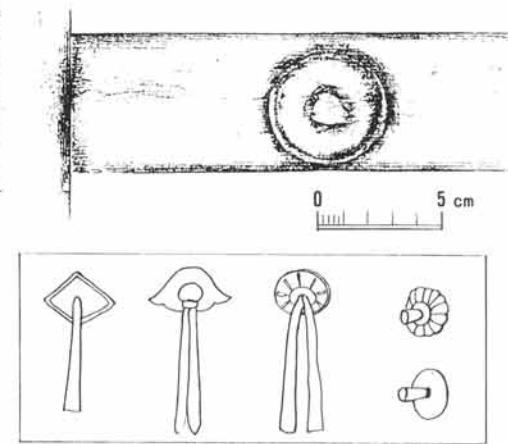
図2 旧引手痕跡（上）と絵巻物に描かれた各種引手（下）

②について、発見された旧引手痕跡は、図2に見るごとく力骨に直径10ミリの穴が1つあけられ、その周囲に直径45ミリの座金のあたりが両面に残っている。座金を固定する釘穴はない。どのような形状の引手であったか明確でないが、中世の絵巻物に散見される紐を垂らしたもの、あるいは棒状の引手を挿し込んだものではないかと推定している。いずれにしても現在見られなくなった形式の引手であり注目される。

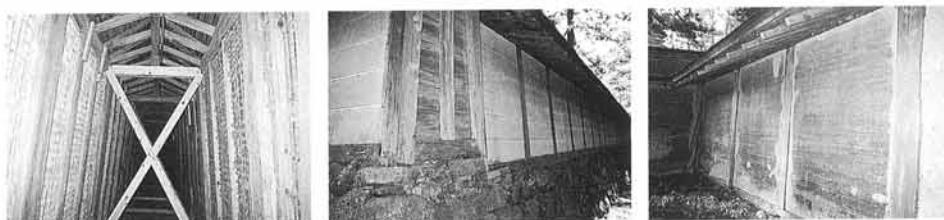
左 かご塀内部
中 南西端取り
あい
右 築地塀

かご塀と築地塀はともに幅約1.6m、高さ約3.5mの実に大きな堂々たる塀であるが、その名が違うように構造も異なっている。かご塀は塀の輪郭を木造で組み立て、柱間毎に木舞を編んで壁を塗って仕上げている。従って塀の内部は空洞となっている。「かご」塀の名の所以であろう。一方築地塀は塀の幅いっぱいに土を突き固め積み上げており、全体が土の塊となっている。「築地」そのものである。この築地塀は、現在の大主殿のある一郭の前身である青巖寺が、文禄2年(1593)に建立された際の遺構と推定できる。このような大規模な築地塀は、県内では他に九度山町の慈尊院に残るのみで、貴重である。

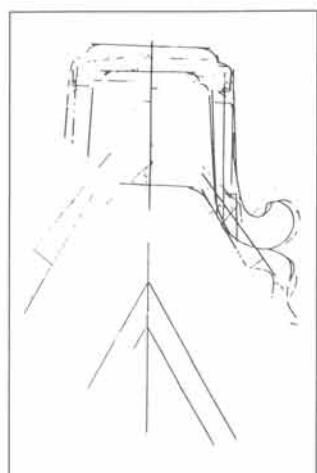
▲鬼板の原寸引付け図

力侍神社の妻飾りの壁板(当初材)裏面には、鬼板の原寸引き付け図が描き残されていた。二社とも当初の柿葺きから檜皮葺に変更され、数度屋根替えしており、現状の鬼板も中古材であった。今回、屋根を柿葺きに復したことに伴い、鬼板もこの引き付け図より復原し取付けた。また箱棟・千木等の飾り金具も新調し、力侍神社は三つ巴、八王子神社はタチオモダカの紋をそれぞれ入れて整えた。

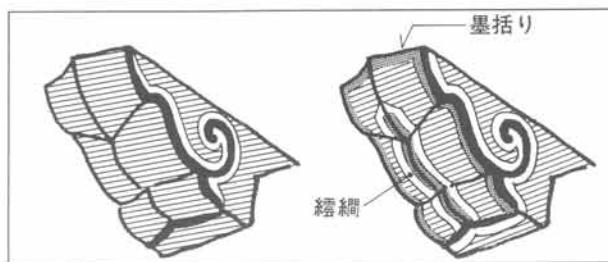
▲左：現状 ベタ塗り

右：当初 墨括りと縹緲(墨括りは黒色の縁取り、
縹緲は単色のグラデーション)

また組物を見ると、絵様実肘木は現状では絵様の渦に墨差し縁を白く隈取りしてある他はベタ塗りしていたが、これも現状の塗装層の下から墨括りと縹緲が見つかり、これが当初の彩色であった。斗と枠肘木も縹緲で、力侍神社の斗縁に花弁が、八王子神社には帶状紋が描かれていた。

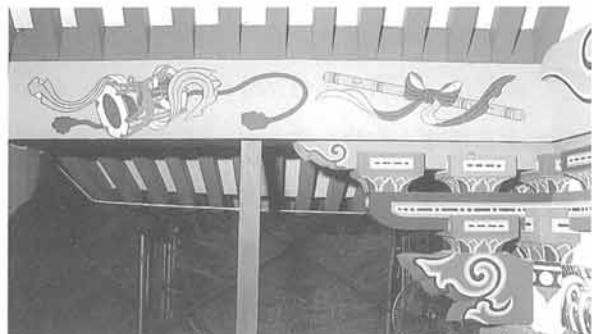
▲力侍神社 楽器とひれ

彩色は、現状では中古の塗り替えの比較的荒い筆致の文様が部分的に残るがほとんど剥落してしまっている。ところが、塗料が剥落し素木のようになった材表面をよく観察すると、現状とは一致しない文様の痕跡が確認された。これは、当初彩色のため墨書きしたものが、風蝕差によつて残っていたものと判断し、これを復原した。

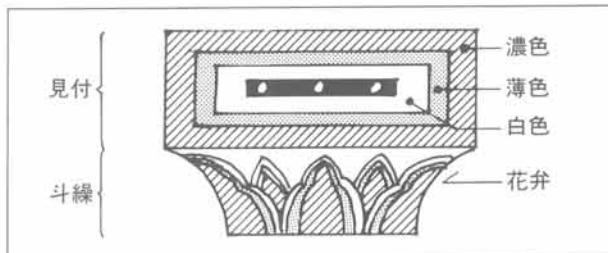
▲力侍神社の斗の彩色 見付けは縹緲に帯状文。

帯状文は黒色の帯に、白色の点が描かれる。

斗縁は縹緲の花弁様の文。

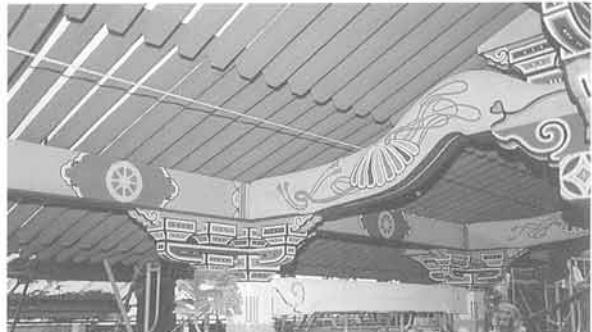
▲八王子神社 宝輪・市女笠

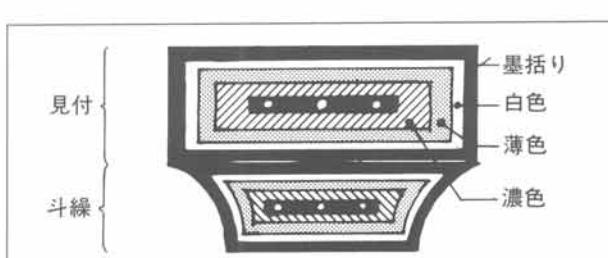
▲八王子神社の斗の彩色

見付け・斗縁とも帯状文が施されていてめずらしい。

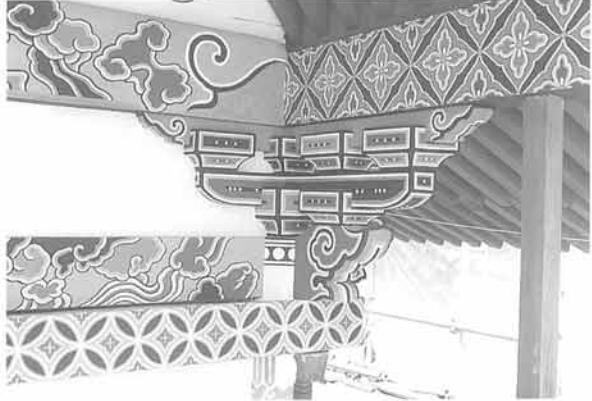
▲ 同 七宝・花菱繋ぎ紋および雲

両社とも長押は七宝繫ぎ文が描かれている。七宝の円の中心をよく見ると、針で突いたような小さな穴がある。これは、型紙を使用せずコンパスを用いて円を一つ一つ描いたため残った痕跡であろう。彩色の制作課程が分かる貴重な資料といえよう。

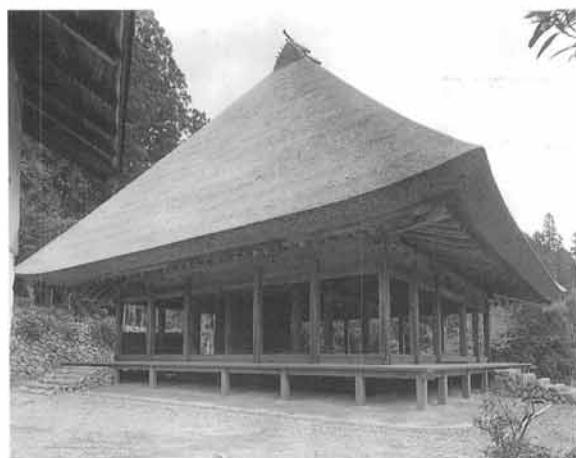
竣工－正側面の全景

発掘調査の結果から、現在の阿弥陀堂と規模の同じ前身建物の存在とその焼失、そして身舎とほぼ同じ規模の三間×二間の掘立柱建物が建てられていることが判明した。これは、前身建物の焼失後の仮堂と考えられる。次に、前身建物の礎石・土間を再利用して現在の阿弥陀堂がある。

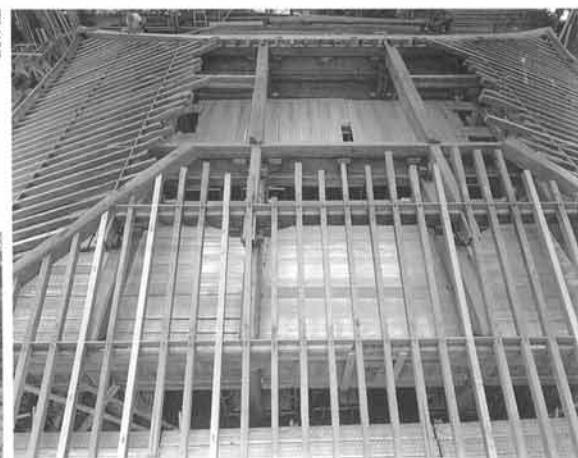
組立中－化粧垂木の状況

修理工事の概要 事業は、95年10月より97年12月までの工事期間で解体修理を実施し、97年度は組立工事を継続して行い工事のすべてを完了させた。今回の修理は現状修理を基本としたが、厨子の扉形式は当初に復し、軒化粧裏板の付設と背面のみに腰板壁を整備した。また、構造補強の部材を柱の床下と小屋組に付加し、建物全体の剛性を増して地震に対する耐力をアップさせた。
