# (財)和歌山県文化財センター年報

2000

財団法人 和歌山県文化財センター

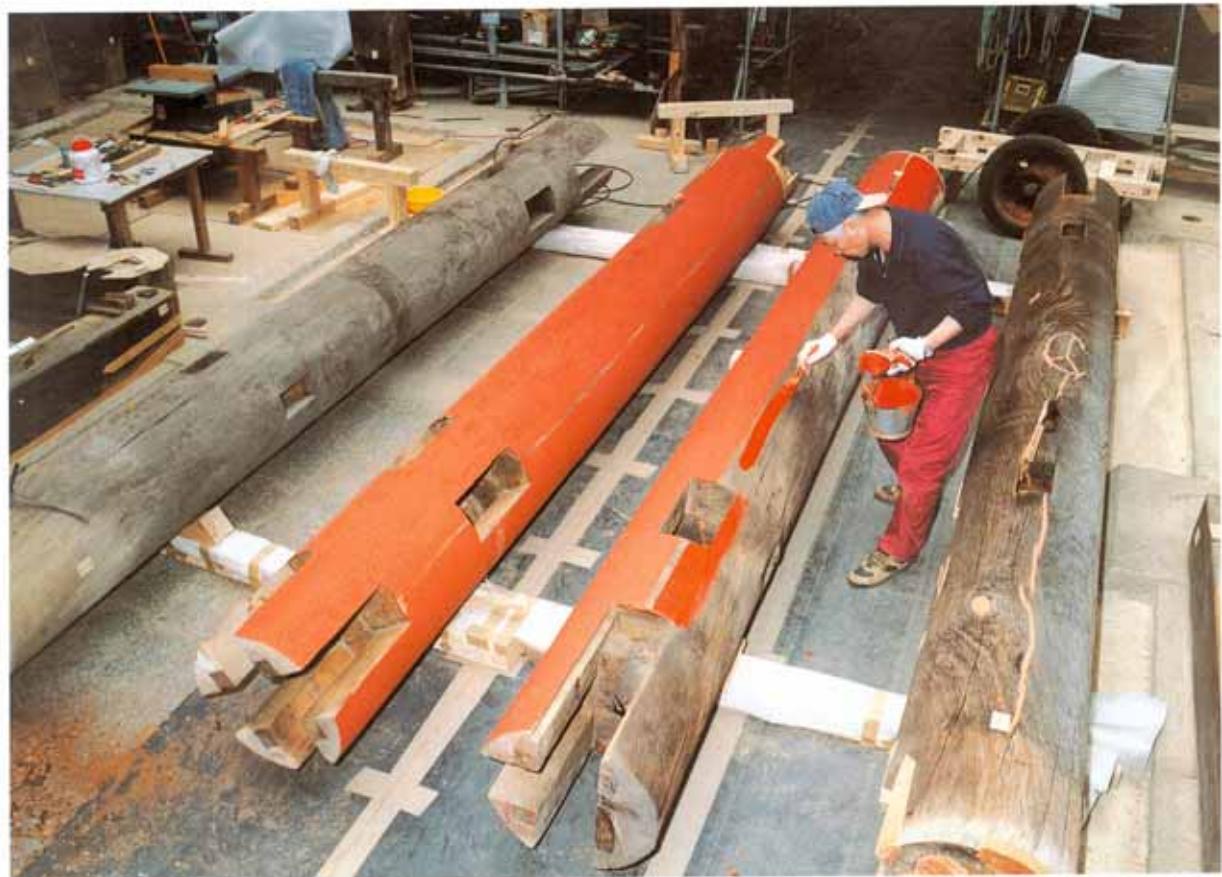
4. 粉河寺大門の塗装状況

粉河寺大門は宝永4年（1707）の建立である。現在では素木の様に見えるが、見え隠れや軒下部分など風雨の当たりにくい箇所では、赤色の塗装が確認できた。

- ① 屋根土居葺きの上面に、赤色塗料が落ちていた。特に妻飾りのあたりに多く落ちており、土居葺きまで施工の進んだ時期に塗装したと考えられる。
- ② 瓦座までいったんすべて赤色で塗り上げ、その後瓦座前面のみ墨塗りにしている。  
建立当時は、1階柱より軒廻りに至るまで、赤色一色で塗り上げられていた。
- ③ 刷毛目、液だれの痕跡がよく確認できた。このことから、かなり手早く、1回仕上げであったかと推察できた。
- ④ 部材の組手部分は白いままで塗装の跡が見られず、部材組上げ後に塗装したと考えられた。1・2階天井の化粧板のみは、塗装後に天井格子に打ち付けていた。

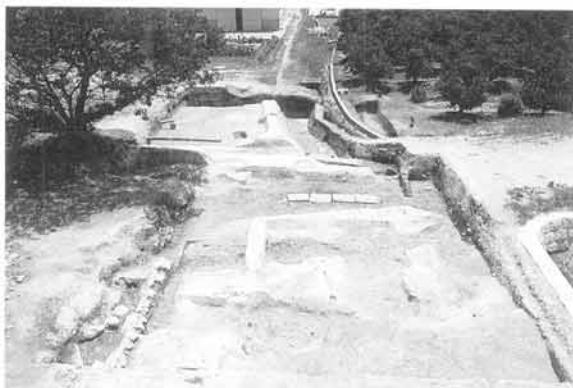
調査区全景（西から）

今回の調査区は、全体的に現在の搅乱により遺構の遺存度が極めて悪く、比較的状況が良好だったのは、参道・里道下の極一部であった。主な検出遺構としては、中央北側参道下の瓦敷き遺構（写真下）、北西側の築地基部（写真上の左手前）、中央北側の池状落ち込み（写真上の左木陰）、西側中央部で南北方向に延びる池水排水溝、及び部分的に掘り下げた下層で検出した東西区画溝2条が挙げられる。その他は、近・現代にかけての水田耕作に係わるものと思われる。

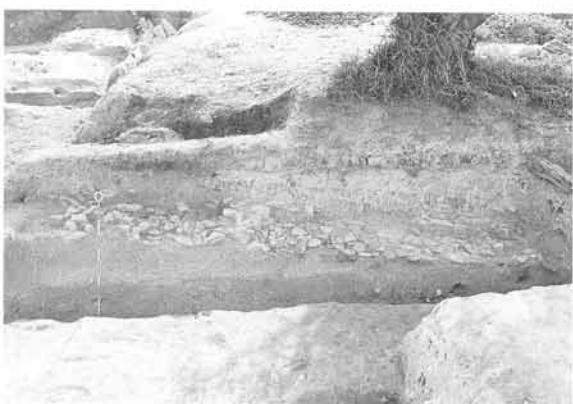
拡張区②瓦敷き遺構

瓦敷き遺構は、平瓦碎片のみを用い敷き詰めた様相を示すことから、南門基壇を削平してスロープ状の参道を造ったと考えられる。これに西接する池状落ち込み遺構は、前年度の調査でも確

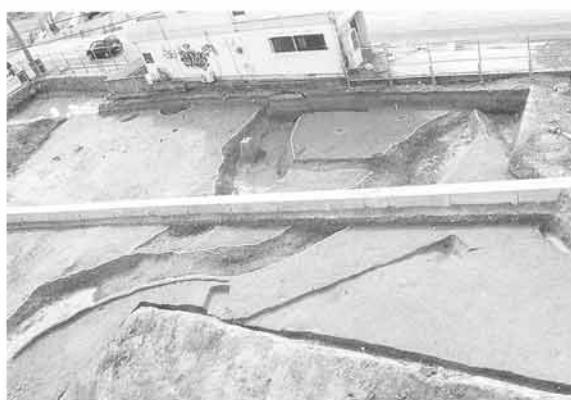
下面遺構全景（北から）

**下面の遺構** 下面では、中央部から東部で柱穴と楕円形の土坑、西部で溝2条・自然流路1条を検出した。柱穴は直径15~30cm・深さ10~40cmほどである。溝SD101は北北西から南南東に延びる弥生時代後期の溝である。調査区の西端にあたり完掘していないため、規模は不明であるが、第3次調査で、北に延びる部分を確認しており、幅約2.0m・深さ0.6m前後である。弥生時代後期の甕と壺の破片が少量出土した。溝SD102は北北東から南南西に屈曲して延びる弥生時代後期の溝である。幅2.0~2.8m・深さ0.4~0.6mである。南部では溝SD101によって削平されており、これに先行する溝である。埋土から磨耗した弥生時代後期の壺・甕・高杯・鉢などがコンテナ5箱ほど出土した。土坑は長径2.0~5.0m・深さ0.2~0.5mで、楕円形を呈する。出土遺物は皆無であった。自然流路SR101は幅約3.0mで北から南に深さを増して流れている。

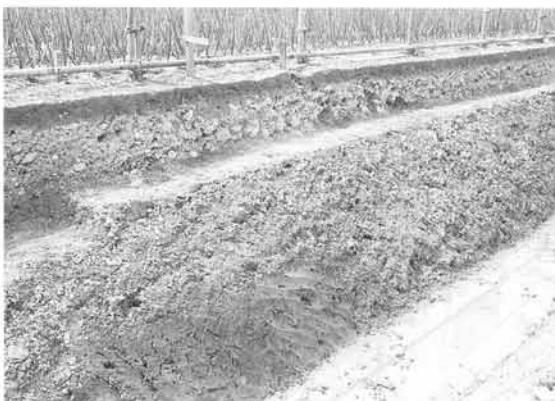
G区 土層堆積状況（北東から）

(G区の調査) 現況は水田であった。床土除去後中世の溝状遺構を2条、土坑状遺構1基を検出した。溝状遺構は深さ15~20cm、幅20~30cmを測り、土師器小皿の破片が出土している。土坑状遺構は調査区外に伸び全容は不明であった。出土遺物には土師質羽釜、瓦器塊などがある。

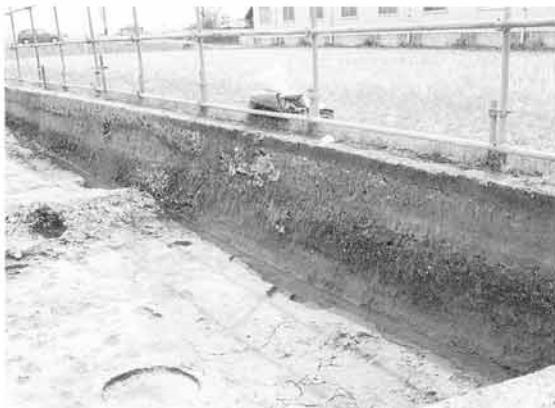
H区 南壁土層堆積状況（西から）

(H区の調査) F・G区と堆積の状況がまったく異なる。上層から中世の包含層、奈良時代の包含層を確認した。次いで古墳時代の溝状遺構も検出した。ここからの出土遺物には著しくローリングを受けているものもある。また、これより下層は砂層及び礫層となり東方に落ち込んでいく。すなわち、調査地北側の和泉山脈から派生する谷状地形の一端と考えられる。(佐伯 和也)

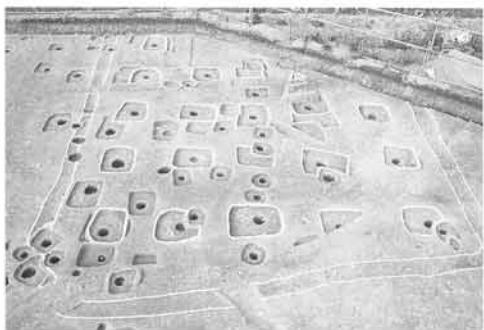
掘立柱建物（南から）

調査地中央北側で古代(飛鳥時代)の掘立柱建物を検出した。この規模は東西4間、南北4間以上で、調査区外の北方向に延びるものと考えられる。柱穴の掘形は一辺0.8～1.0mの長方形

を呈し、遺存の深さは約50～80cmを測る。間尺は約2.1mを測る。なお、これに類似する建物は過去、国道24号バイパス建設時の調査においても確認されている。

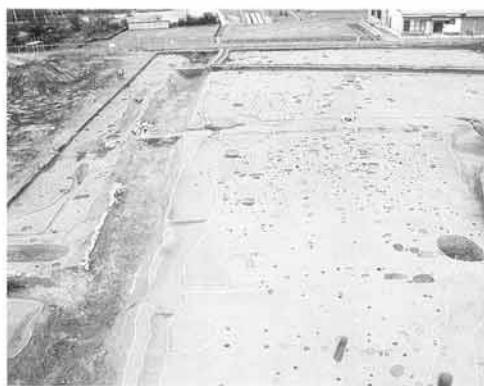
水田部8地区（南より）

水田部8地区は8,000m<sup>2</sup>を超える広い地区で、全面に遺構密度が非常に高く、様々な遺構を検出することが出来た。建物跡は52棟が確認できた。それらの大半は、掘立柱の総柱のもので建物の軸方向には、大きなばらつきは無く、全ての建物が、方位を意識して建てられている。建物の規模は、2間×3間のものが最も多いが、6間×6間以上（床面積約170m<sup>2</sup>）の大規模なものも認められる。建物の時期については、出土している遺物等から、鎌倉時代前半のものと室町時代後半のものに大別できるようである。

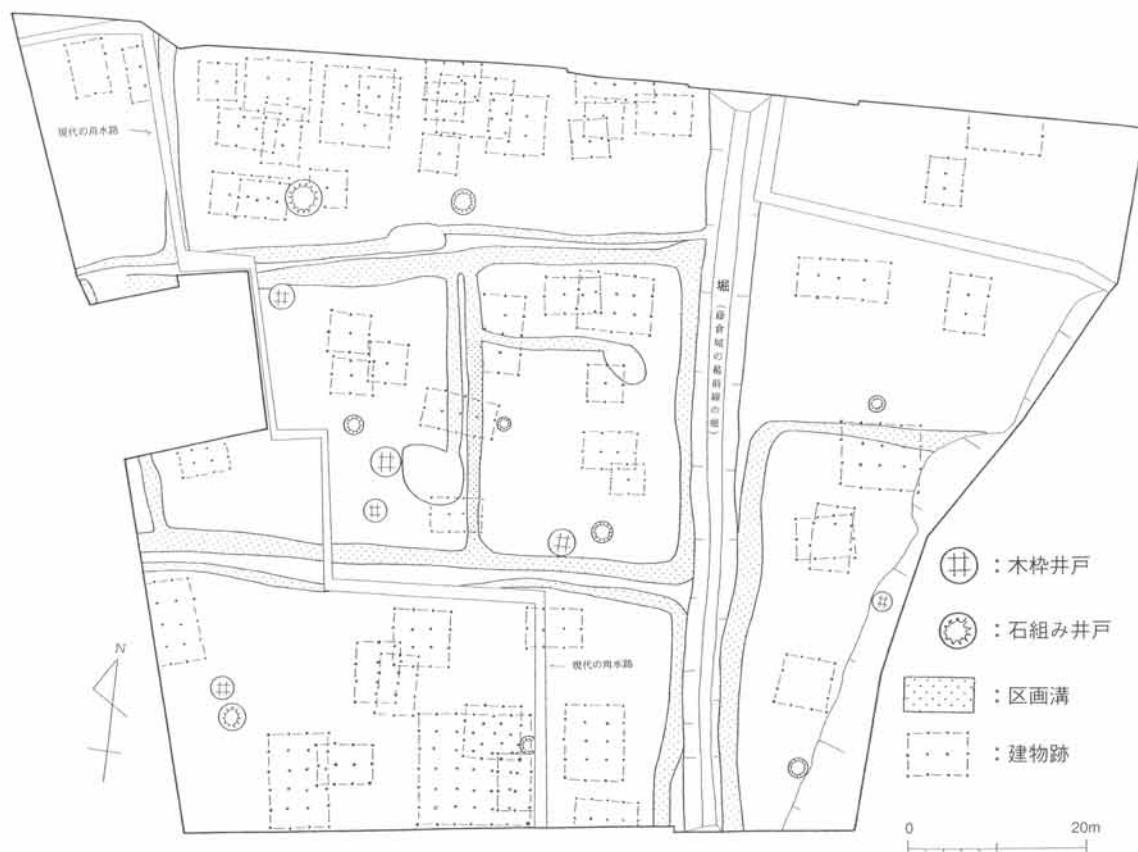
水田部8地区 主要遺構概略図

水田部8地区では、幅1m前後、深さ50cm程の溝が、東西・南北方向に掘られているのを確認したが、これらの溝は屋敷地を区画するもので、屋敷地はこの区画溝によって、方形状に地割されている。今回の調査区域では、狭いもので約792m<sup>2</sup>、広いものでは約1,400m<sup>2</sup>の合計8区画を確認した。これらの区画溝は出土遺物から15世紀代に造られたものと考えられる。

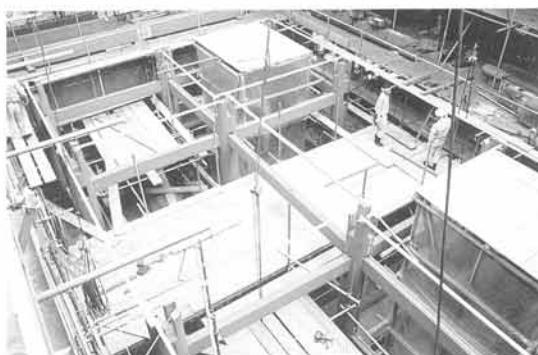
1. 1階軸部の組立て

- ① 1階軸部の足元廻り－地震時水平力に対する保有水平耐力の不足  
地覆、柱、腰貫で囲われた横板壁の部分に、パネル（組立式、ステンレス）を内蔵した。
- ② 1階組物上部から2階柱盤下端面まで－2階柱軸力の支持  
2階以上の荷重を1階柱上に直接伝達できるよう、1階組物直上に鉄骨梁を掛け渡した。
- ③ 2階組物・軒廻り－軒先荷重の支持方法  
隅行きの部材（肘木、尾垂木等）に、構造体（ステンレス）を内蔵または沿わせた。隅行きは手先が長くなるため、もっとも損傷の目立つ箇所であった。

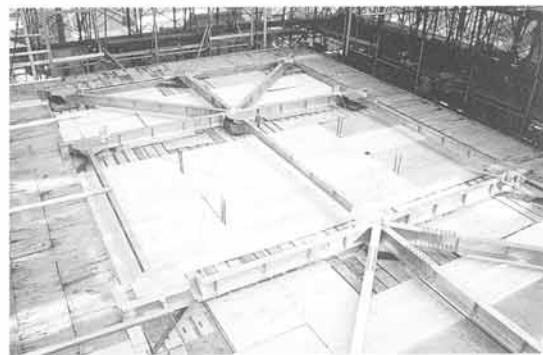
2. 1-2階間の鉄骨梁補強

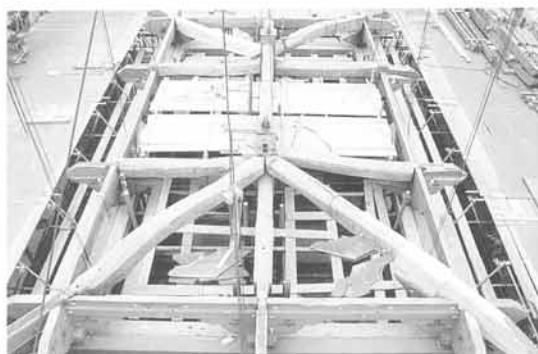
3. 2階組物の組立て

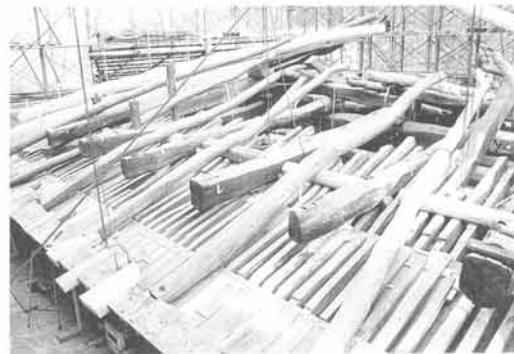
4. 軒廻り、小屋組の組立て

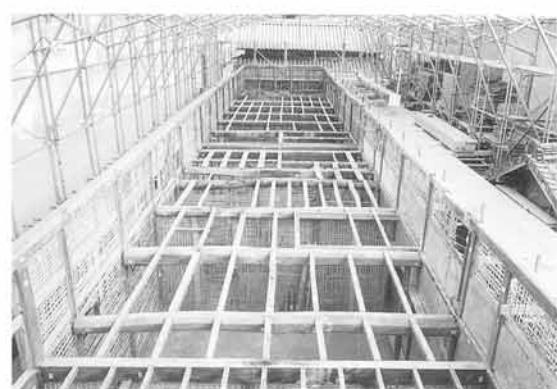
長屋蔵解体の状況（南から見通す）

長屋蔵は、現状では桁行29.7m、梁間4.9mで、北側は切妻屋根、南側は入母屋屋根となっており、調査結果から規模拡張などの改変があることが推測できた。部材に記された番付から建築当初19.8mの間口（現状北側部分）で完結していたと考えられ、部材の痕跡から南側が入母屋屋根となっていたことがわかった。建築年代を示す資料としては長屋蔵1階北端板間に建具に墨書き「天保八年」（1837）が認められた。現在の規模に拡張されたのは、和釘が使用されていることから明治初期までであり、部材の痕跡から一旦すべてを解体し現在の規模に拡張する形で建て直されたものと考えられる。昭和28年に所有者が変わって以降、間仕切壁の撤去等が行なわれ、現在に至っている。

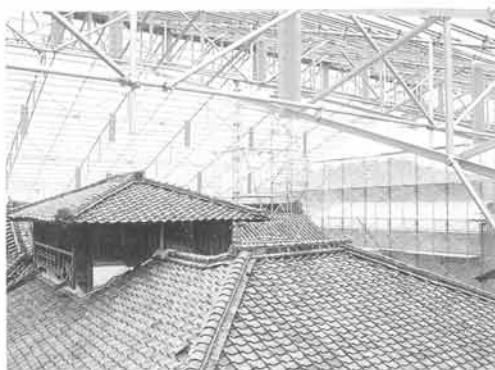
トラス組立て状況

そこで主任、監督と協議をおこない、鉄骨を組み合わせたトラスで屋根を造り、棟支柱で補強する案を作製した。そのうえ構造の検討を専門の設計事務所に依頼した。その結果上下弦材は6×75×75mm、トラス材は6×60×60mmのアングル材を用いることに決定。1スパンあたりの重量は700kgに押さえることができた。予算面でも当初設計をやや超える程度に収まった。しかし軽量設計の特注トラスは施工が難しく、請け負った建設会社には慎重な施工をお願いした。

庭園内の樹木の伐採は逐一指示して最小限にとどめ、駆体を枠組足場で組み立てた。鉄骨トラスは地元の鉄工所が製作。吊り込みは35t自走式クレーンでおこなった。主材は6mmしかないのでも、単独では自立できないほど弱い。座屈をふせぐためH鋼を介して吊り込んだが、それでも最初の一本は若干変形してしまったほどである。母屋止めのクランプを組み付けたトラスの重量は、まさにクレーンの能力ぎりぎりであった。すべてのトラスを掛けたのちに、桁行方向に座屈防止のトラスを単管で組み付け、屋根を塩ビ波板で葺いた。台風の襲来が心配であるが、軽量設計ながらもそれらが組合わざることによって全体として耐力を確保することができた。素屋根で覆われた主屋はいよいよ本格的な解体修理にかかる。

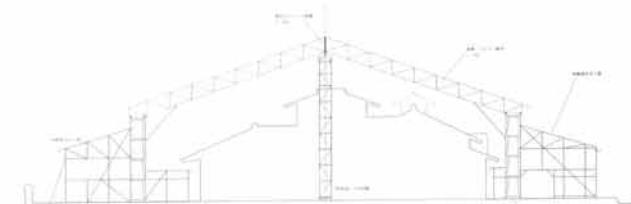
主屋素屋根の断面図（左右は作業ステージ）

駆体部は枠組足場で造ることとしたが、屋根構造が問題である。素屋根梁間はどう少なくとも28m以上に及び、これを覆う屋根は従来の単管トラス組では不可能であった。また屋敷内でクレーンを据えることができるのは主屋南西庭のみであるが、ここからでは一番遠い北東側で作業半径が30mを超える。25t～50tクラスの自走式クレーンでは750kg程度しか吊りこめない。

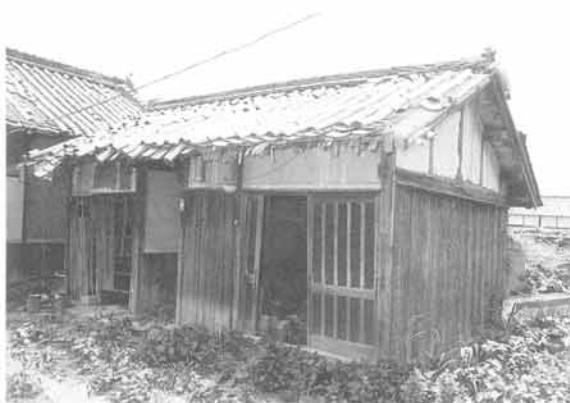
解体前的人力車庫

人力車庫の解体調査は、解体前に図面作成、写真撮影をおこない、解体中には建築工程ごとの仕様・工法の調査、写真撮影をおこなった。人力車庫は表門と長屋蔵の間に東面して建ち、梁間4.4m、桁行6.0mの木造平屋建て、切妻造り、本瓦葺きで、建築年代は不明であるが、和釘が使用されていないため、明治時代中期から大正時代にかけての建築であろう。

人力車庫は北と南の二室の土間よりなり、南西隅奥に便所がある。北室の西面に出入口があるが、柱と桁に壁の痕跡があり、当初は壁であることがわかった。その他は特に大きく改造されているところではなく、現状ではほぼ当初の形式を保っていた。南室には幅20~30cmの敷石が約1m間隔で2列並んでいる。これは人力車の車輪の間隔に相当することから、人力車を格納する際に使用されていたものであると推測される。

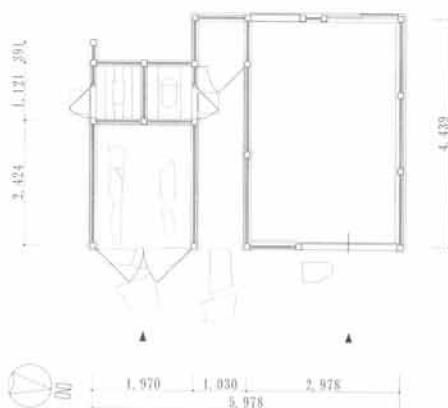
解体前平面図

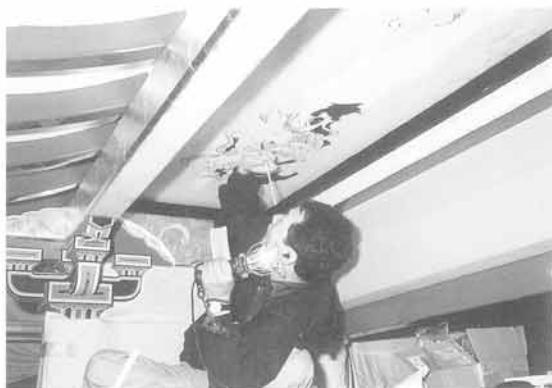
唐門 天井画塗替え状況

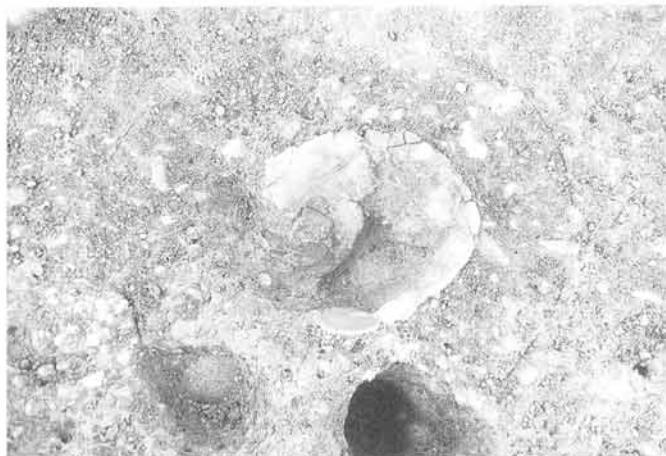
埋甕⑦出土状況（南西から）

[埋甕⑦] 直径55cmの掘形をもち、深さは22cmと浅い。埋設された深鉢は、直径45×35cm、残存高19cmの範囲で正位した状態で埋設され、底部には直径12cmの穿孔がなされる。土器の出土状態や土坑の深さから考えて、口縁部が外側に落ち、体部が土器内に落ち込んだ状態で検出したと考えられる。土器埋納後、土圧あるいは何らかの理由で、崩れた可能性をもつ。

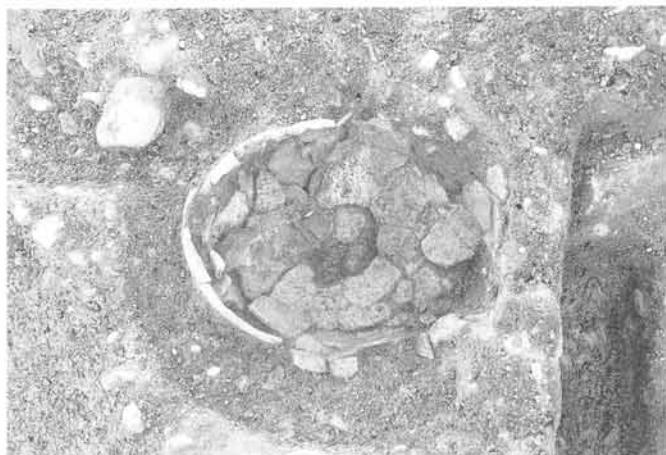
埋甕⑧出土状況（南から）

[埋甕⑧] 直径52cmの掘形に、直径30×25cm、残存高15cmの深鉢が下部1/4が残り、正位の状態で出土した。上半部が削平された状態で出土したため、口縁部は残っていない。底部は穿孔されているが、土器の残存状態が悪く、穿孔状況は明瞭でない。

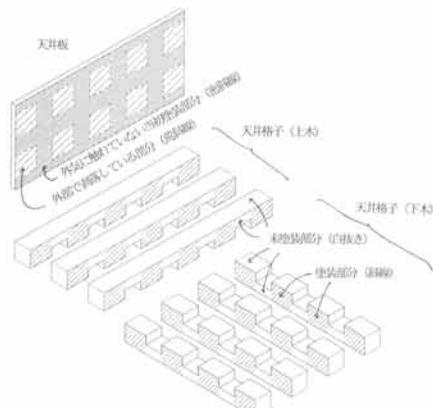
天井格子の塗装状況（模式図）

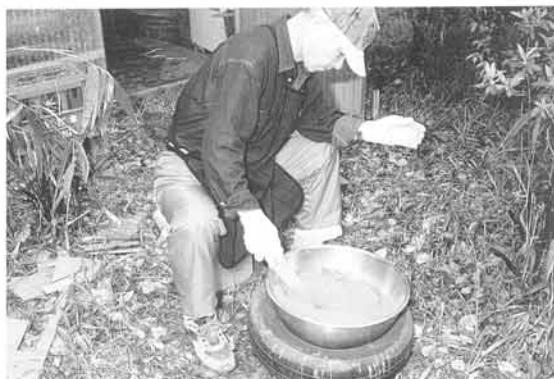
塗料の製作1 弁柄と丹土を混合する

今回の塗装では、弁柄と丹土を比率を替えて配合した色見本の手板を7種類作成し、当初色彩に一番近いものを選択した。最終的に弁柄20:丹土80の比率に決定した。溶剤は四匁膠液（水180cc:三千本膠15g）である。

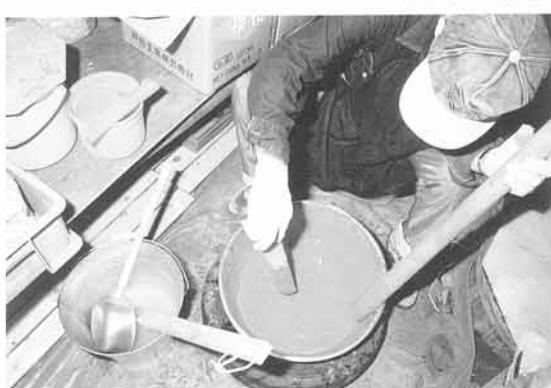
塗料の製作2 顔料と膠液を良く練り込む

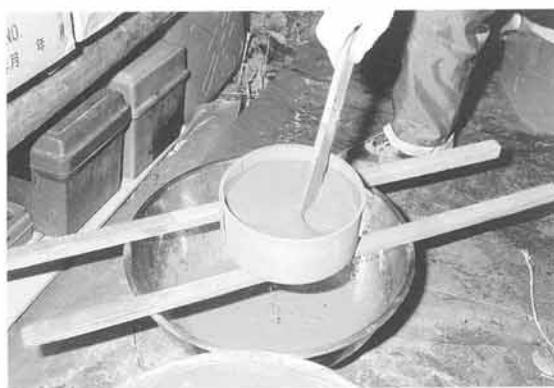
塗料の製作3 練り合わせた塗料を漉す

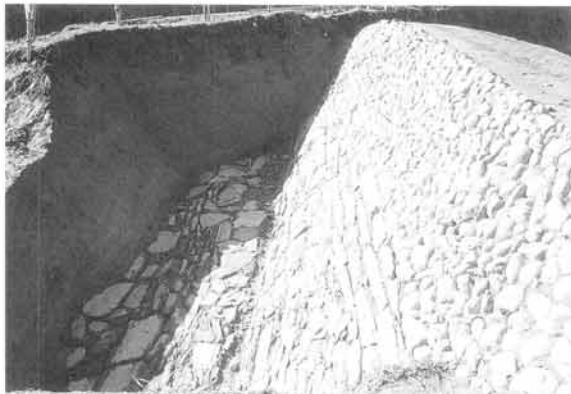
護岸1（東から）

**護岸1** 護岸1はほぼ東西方向に延びており、法面には下段に長さ40~70cmの大結晶片岩の板石が10~12段平積みされ、上段には人頭大の川原石が伍の目状に12~14段小口積みされている。基底部から最上段の石積みの上端部までは約2.7mを測る。トレント1の断面観察から、底部裾部には直径10cm程度の胴木を横に敷いて杭で固定している。裏込め石は基底部に10~20cmの川原石が認められるが、それ以外は顕著でない。裾部から外側の平坦部にも結晶片岩の板石が隙間無く敷かれている。築造時期に関しては、地元の話では、昭和後期に造られたという。石積みの間から縄文時代の石鏃が1点出土した。

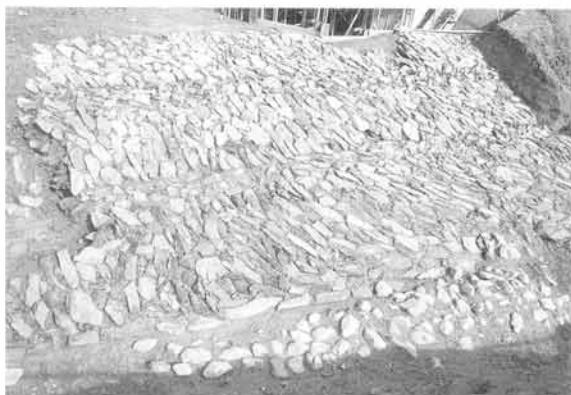
護岸2（南から）

**護岸2** 護岸2は東南東から西北西に延びており、旧紀ノ川と窪谷川の合流部だと考えられる。3段に構築されており、各段の間には、幅約50cmの横方向の目地が通っている。

長さ40~60cm前後の台形の結晶片岩を小口面を上にして、楔状に打ち込むように並べてある。上流からの水の抵抗に備えるためか70~80°前後の角度で斜めにしている部分が多い。上端部と下端部は結晶片岩を1列横積みにしている。裾部から外側には20~30cm程の川原石がまばらに置かれている。中央部から西部にかけて上段の石積みは、破壊されている。トレント2の断面から、長さ20~60cm程の結晶片岩の裏込石が、表面から1m程の厚さまで充填されていることが確認された。

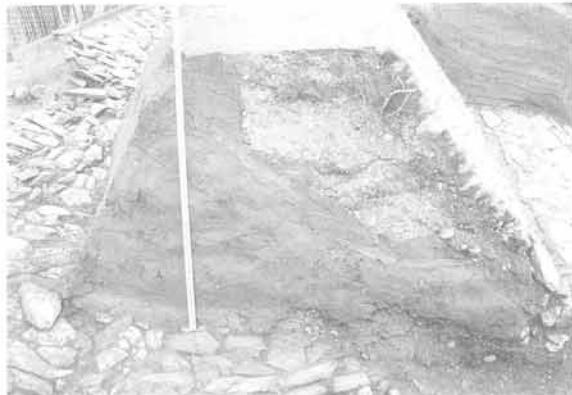
護岸1 トレンチ1 土層

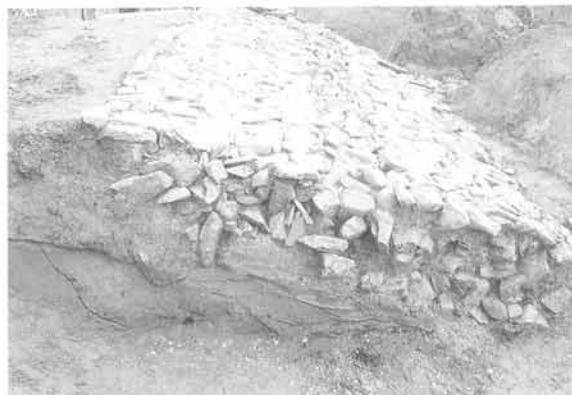
護岸2 トレンチ2 土層
