(財)和歌山県文化財センター年報

2002

財団法人 和歌山県文化財センター

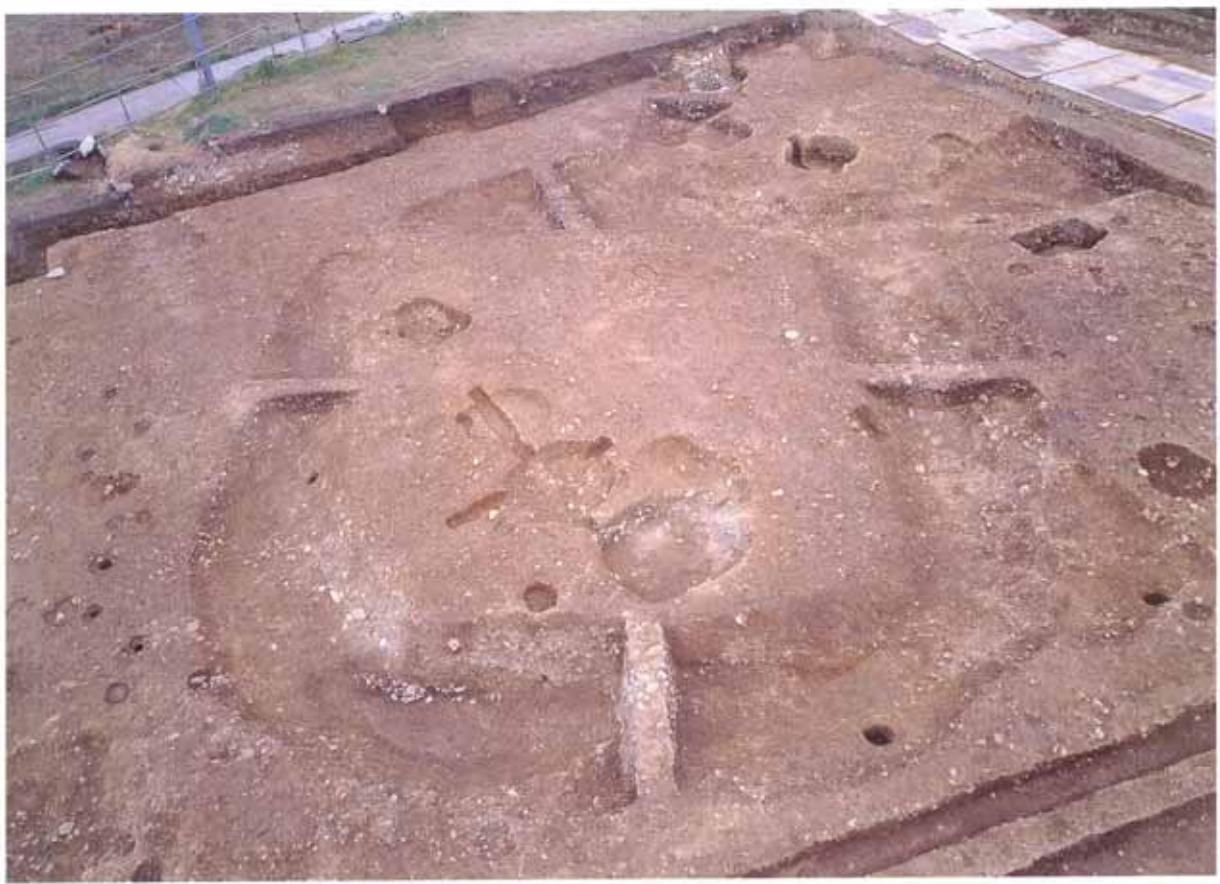
1. 柏原遺跡 弥生時代の方形周溝墓

第2遺構面で検出した遺構は大きくは弥生時代と中世の2時期に分けられる。弥生時代の遺構には、方形周溝墓・竪穴住居・土坑・溝がある。中世の遺構は掘立柱建物・土坑等である。弥生時代の遺構は、出土遺物から、何れも中期中葉と考えられる。中世の遺構は、鎌倉時代が主で、一部室町時代のものがある。方形周溝墓（巻頭図版）の墳丘部は、東西が約9.5m、南北は約8mである。埋葬施設は検出できなかった。周溝の幅は1.9～3.2m、深さは0.4～0.7mで、埋土中には多量の礫が含まれている。また、南西隅の一部を掘り残して陸橋部としている。周溝からはコンテナ約4箱分の土器が出土し、東辺及び西辺からの出土量は南北辺に比べて多い。また、所謂生駒西麓産の土器が全体の20～25%を占めている。竪穴住居は2軒を検出した（写真右下）。共に円形を呈し、規模は直径約6.3mと5.4mで、深さは各々0.5mと0.2mである。中世の掘立柱建物は3棟を確認し、内1棟は総柱の建物である（写真右中）。

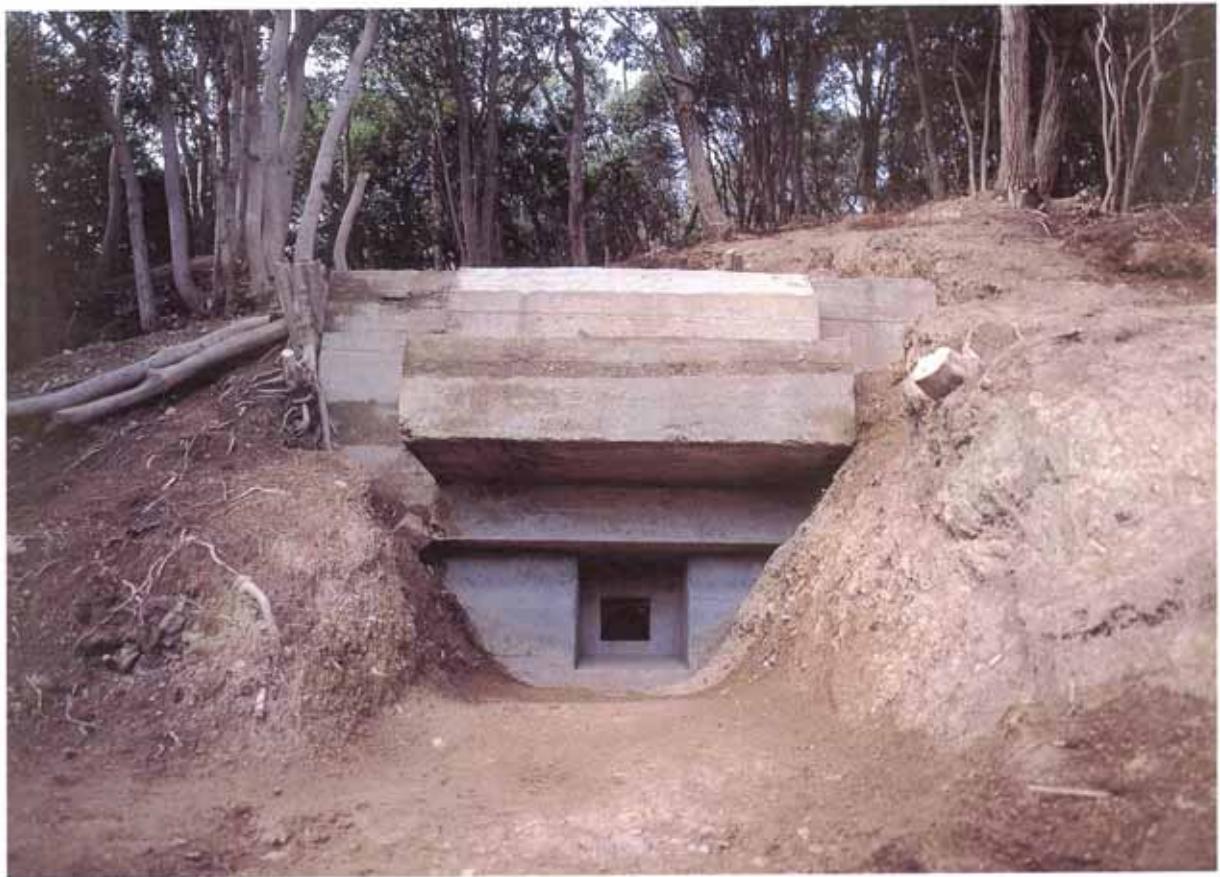
2. 終戦直前に構築されたトーチカ

このほか、3号墳から約35m西の地点で、終戦直前に築造されたトーチカを確認した。幅・奥行き3.5m、高さ3.4mのコンクリート製防禦陣地で、内部へは約50mのトンネル状の坑道を通って入る構造であった。北西約1.6kmに構築中であったカノン砲陣地を守るための陣地の1つで、内部に軽機関銃を据えて粉河加太線方向を側射する目的で造られたものと考えられる。

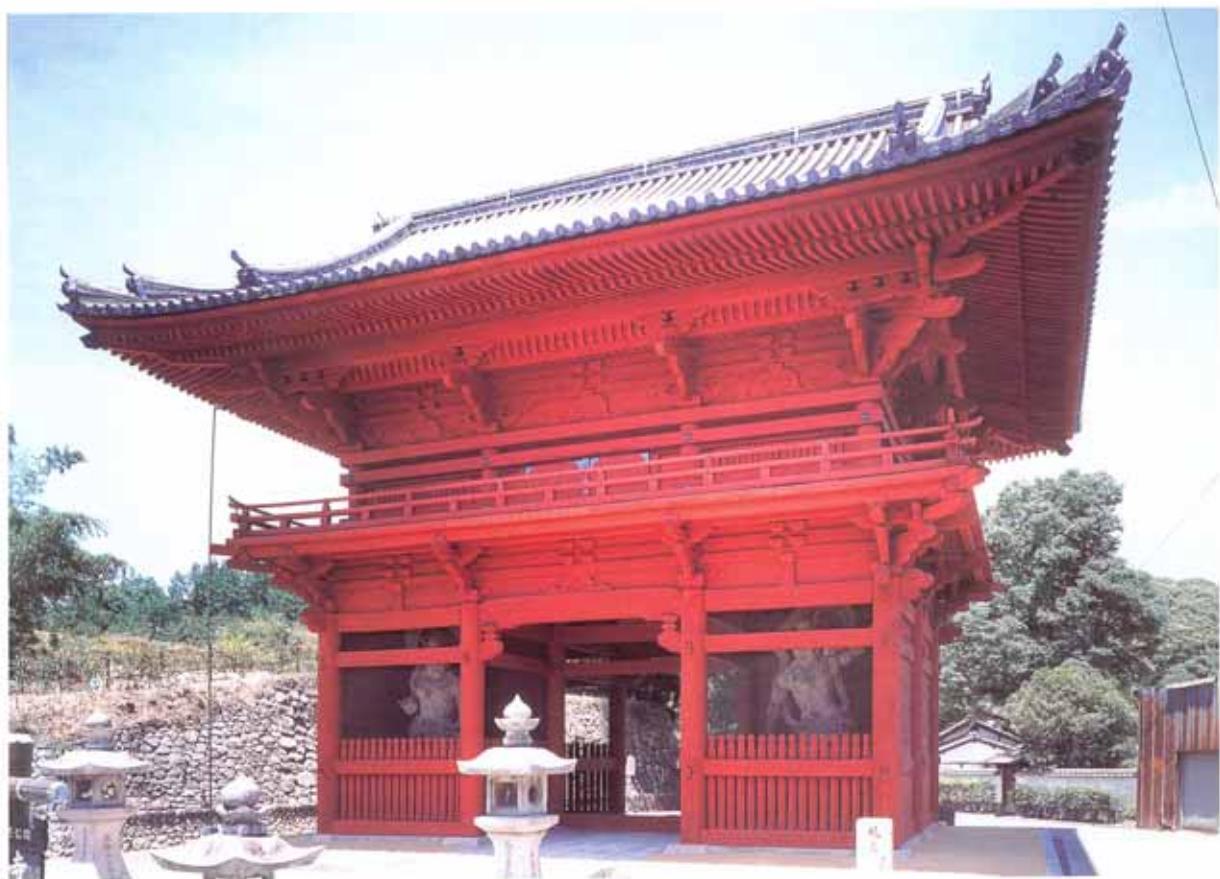
3. 粉河寺大門 竣工全景

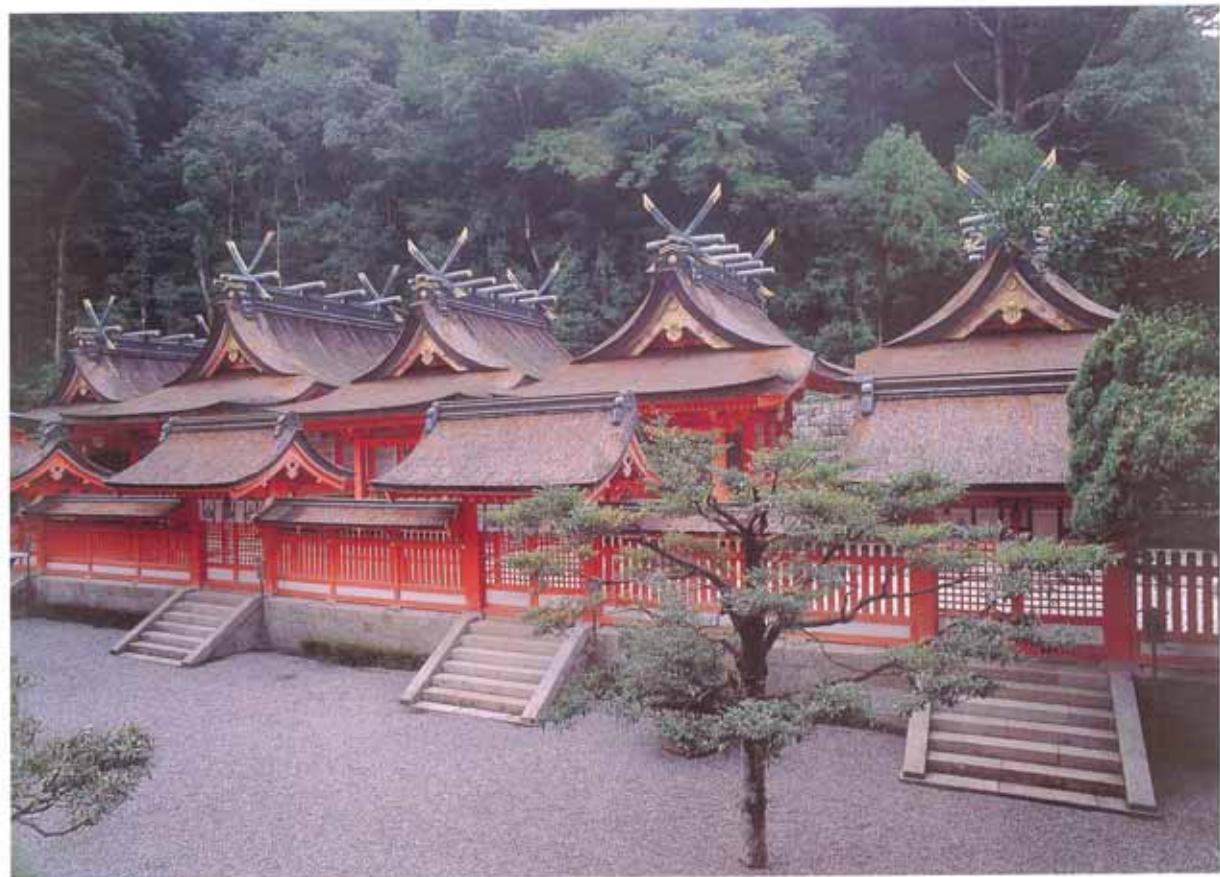
4. 熊野那智大社 第一殿から第五殿（北東から）

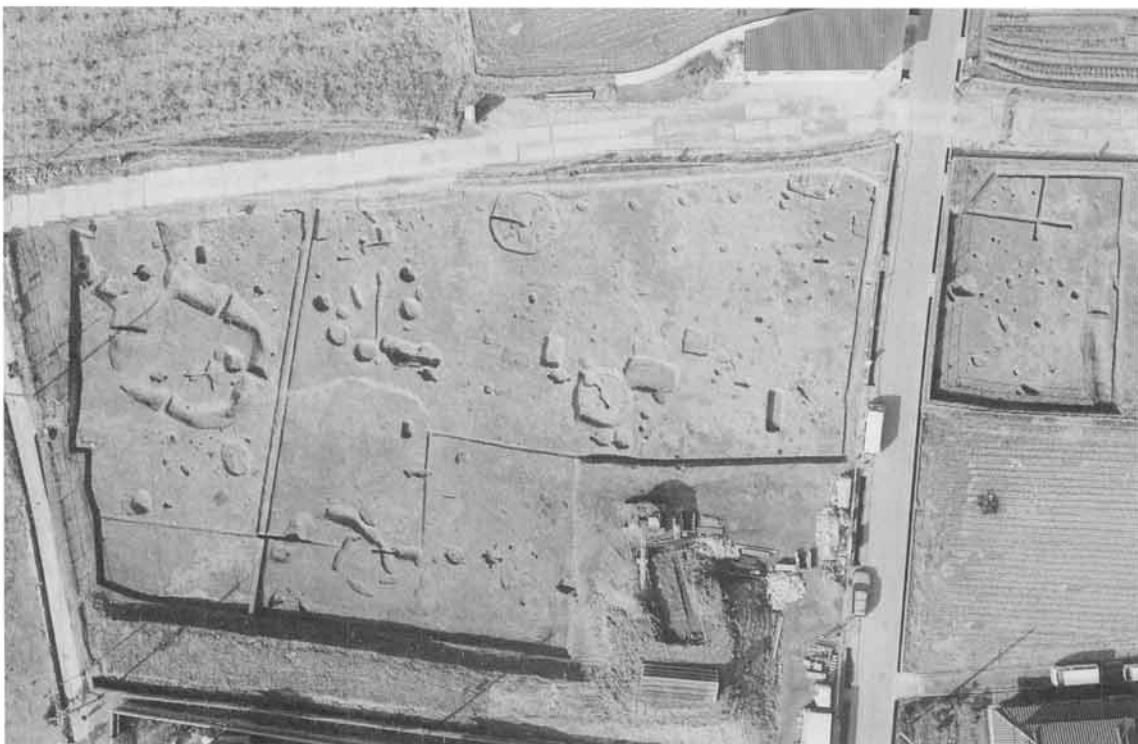
1区・2区（航空写真・上が北）

第1遺構面で検出した遺構には、ピットや溝の他、多数の円形を呈する土坑がある。土坑の規模は、直径1～1.5m前後のものが最も多いが、小さいものでは0.4m前後のものも見受けられる。深さは最も残りの良いもので0.7～0.8m前後が遺存している。土坑の多くは側壁に黄色の粘土を巡らせ、床面にも同様に粘土が貼られている。また、数基では床面の外周が凹状に窪んだものや、側壁にタガの痕跡と思われる凹状の窪みが数条回っているものがある（写真右上）。土坑内には岩塊や礫及び瓦が多量に含まれており、おそらくは、これらの土坑が放棄される際に投げ込まれたものであろう。また、構造は上記の土坑と基本的には同じであるが、焼土塊や金属の溶融片及び溶融片が融着したスサ入りの赤化した炉体（？）の壁片が多量に出土する土坑が1基あり、東

壁面は赤く焼け締まり、その外側は還元し青灰色化している。これらのことや、近辺から鋳型が数点出土していることなどを考え合わせると、これらの土坑群は鋳造に関連した遺構であると判断してよいであろうが、どのように使用されたかは不明である。時期は、土坑内から出土した陶磁器等から、18世紀後半から19世紀前半と判断される。文献によれば、柏原には14世紀代から18世紀の初頭まで鋳物師が工房を営んでいたとの記録があるが、工房跡と推定されているのは今回の調査地から北へ約400mの場所である。今回検出した遺構が文献に記された鋳物師集団どのような関係にあるかは今後の課題である。

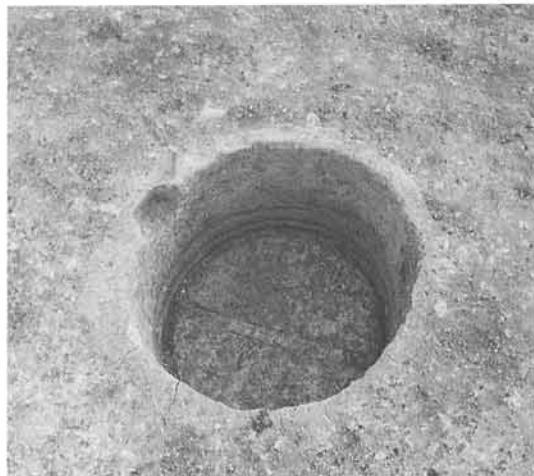
土坑（近世）

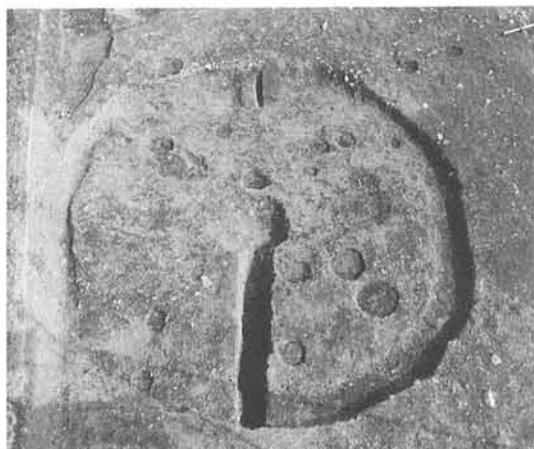
竪穴住居（弥生時代中期）

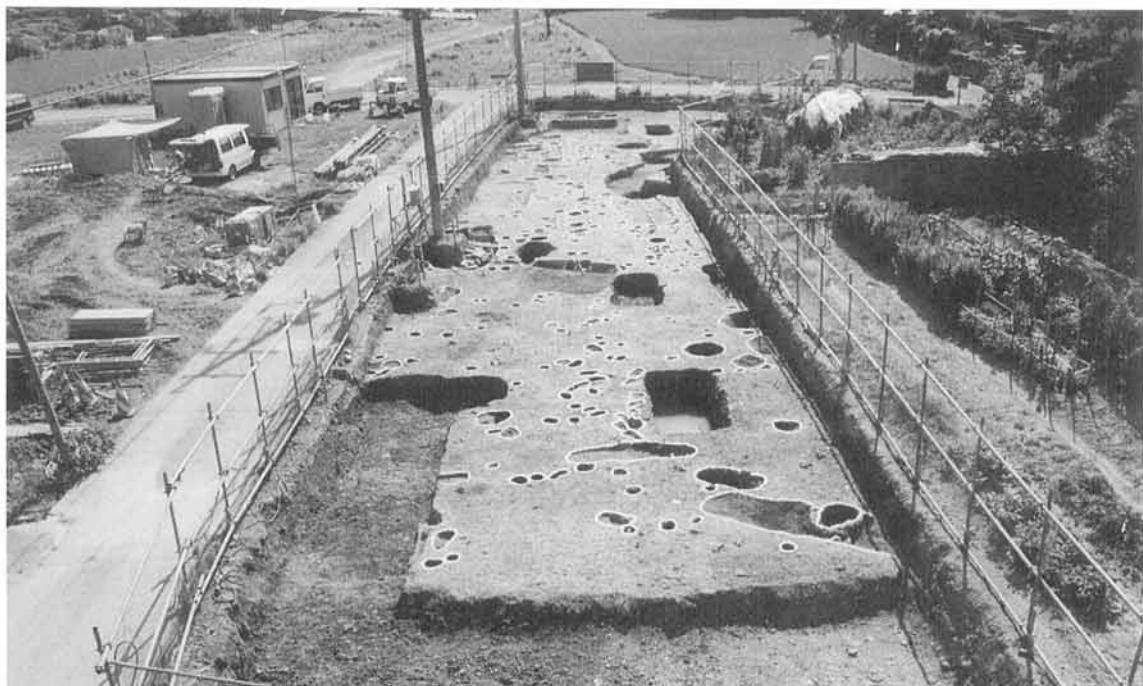
上面遺構全景（東から）

調査はまず機械掘削により遺構面まで下げた。調査面積は約437m²で、二面の遺構面を検出した。上層の遺構面は畠地の床土直下の黒褐色の中世包含層上で確認した。検出遺構は掘立柱建物と土坑状遺構であり、出土遺物（瓦器・土師器皿）から鎌倉時代後期と考えられる。柱穴は多数検出したが組み合う掘立柱建物は3棟だけであった。3棟ともに間尺は7尺であった。建物1は東西2間×南北3間以上、掘方は直径0.3～0.4mの円形で最も深いもので0.5mを測る。建物2は東西3間×南北2間である。この東側には庇と考えられる柱穴を検出した。建物3は東西2間南北3間以上の建物で、建物1と平行に並ぶ。また、建物2とは重複するが、柱穴の重複関係が認められないため、建物の新旧が不明である。下面の遺構は第3層包含層除去後、整地土と考えられる土層上で確認した。検出遺構はわずかながらの柱穴と土坑状遺構を検出した。しかしながら、これら下層で検出した遺構からの出土遺物は皆無であった。

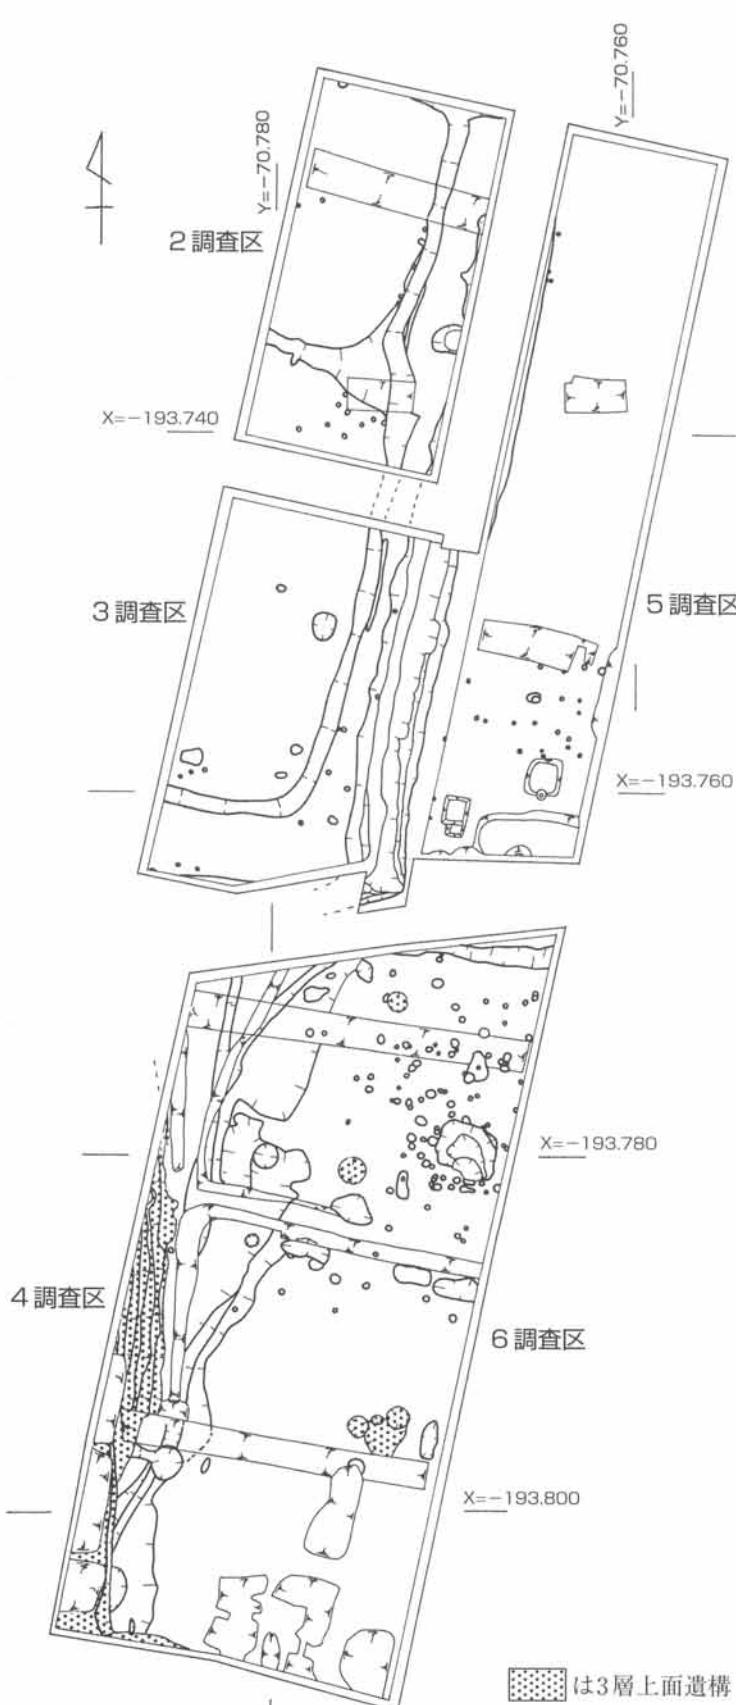
第2図 第2~6調査区遺構概略図 S=1/500 (座標値は旧座標)

4層上面では、柱穴・土坑・溝・落ち込み状遺構・不整形土坑などを検出した。多数検出した柱穴は、明確に建物としてまとまらなかったが、柱穴の中には礎石を配するものを含む。2・3調査区では、N-15°-Eの方向性をもち、直角に西へ屈曲する溝20とその東側1.2~1.5mにほぼ平行する遺構47を検出した。遺構47も溝20同様、直角に屈曲し、区画を明示するための施設と考えられる。帰属時期は出土した備前擂鉢・常滑甕などから15世紀前半とみられる。4調査区では3層上面検出の溝の下層においてN-10°-Eの方向性をもつ4層上面に帰属する溝を検出した。この溝は、先述の溝20・遺構47同様、区画を示すものと考えられる。この区画は、4・6調査区で検出した遺構の状況から調査区の西側に区画の内側が展開すると予想され、その性格は3層帰属遺構出土石造物に表れる仏教関連遺物や4層帰属遺構出土の多数の瓦片などの存在から、寺院関連の施設の可能性が推測される。

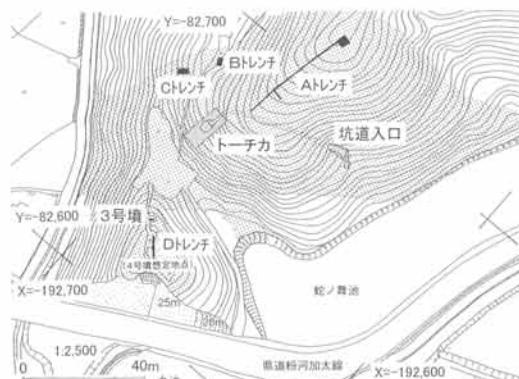
調査区の設定状況

磯の浦古墳群は和歌山市磯の浦から本脇にかけて点在する古墳群である。今回の調査は都市計画道路西脇山口線の道路改良工事に先立つもので、磯の浦3号墳の発掘調査のほか、磯の浦4号墳想定地点の確認調査（Dトレンチ）、菖蒲山尾根筋における古墳等の所在確認調査（A～Cトレンチ）を実施した。また、調査対象地内において、第二次世界大戦時のトーチカと坑道を確認した。調査期間は平成15年1月7日から2月28日まで、発掘面積は197m²である。

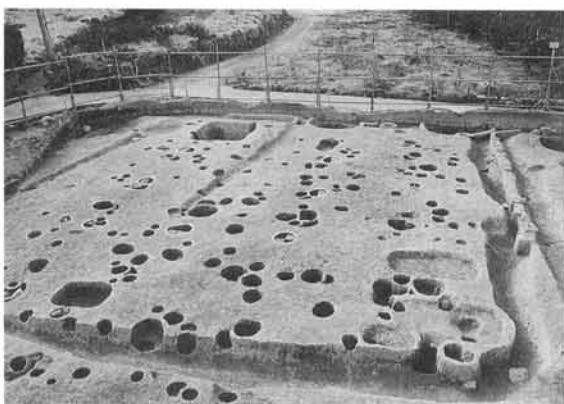
区画溝に囲まれた屋敷地

今次の調査では、中世の屋敷地、およびこれに伴う建物・溝・井戸などを数多く検出することができた。出土した遺物から見て、当地に人々が住み始めるようになるのは鎌倉時代、13世紀中頃から後半にかけての時期と言えよう。この時期の遺物が最も多いことから盛況を呈したのもこの時期であり、溝19で東を限り、溝16で北側を画して屋敷地としたものと思われる。建物も柱穴の数から推して複数棟が同時期に並存しており、かつかなりの頻度で建替えがなされたことが窺われる。その後14世紀に入ると遺跡は一時途絶えるか規模をかなり縮小し衰退していたことが考えられる。再び活況を呈するのは15世紀に入ってからで、この時期に溝13・14などで敷地の細分がなされたものと思われる。井戸20および井戸30などもこの時期に掘られた可能性を考えている。また墓の可能性を考えた土坑9もこの時期であろうし、屋敷地の中にあることから、“屋敷墓”と言われるものになるであろう。

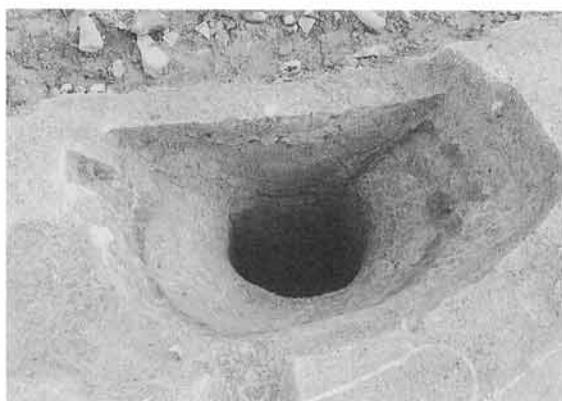
井戸20

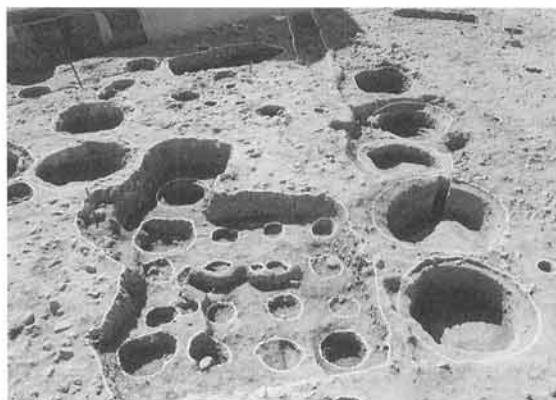
③b区 埋甕遺構と円形土坑

今回の調査では、上層遺構として③b区を中心に径1.2m前後、深さ80cmほどの土坑を20余基確認したが、これらの中には周囲および底面を厚さ5cmほどの漆喰によって固めているものもいくつかある。また、これらの土坑に隣接して複数の甕が埋設されていたと思われる遺構も検出している。この埋甕遺構と前述の円形土坑とはセットとして機能していた可能性が高いものと考えられ、両者とも出土した遺物から近世後期（19世紀）、それも限りなく幕末に近いもので、鍛冶・鋳造関係の施設の一部ではなかったかと考えている。

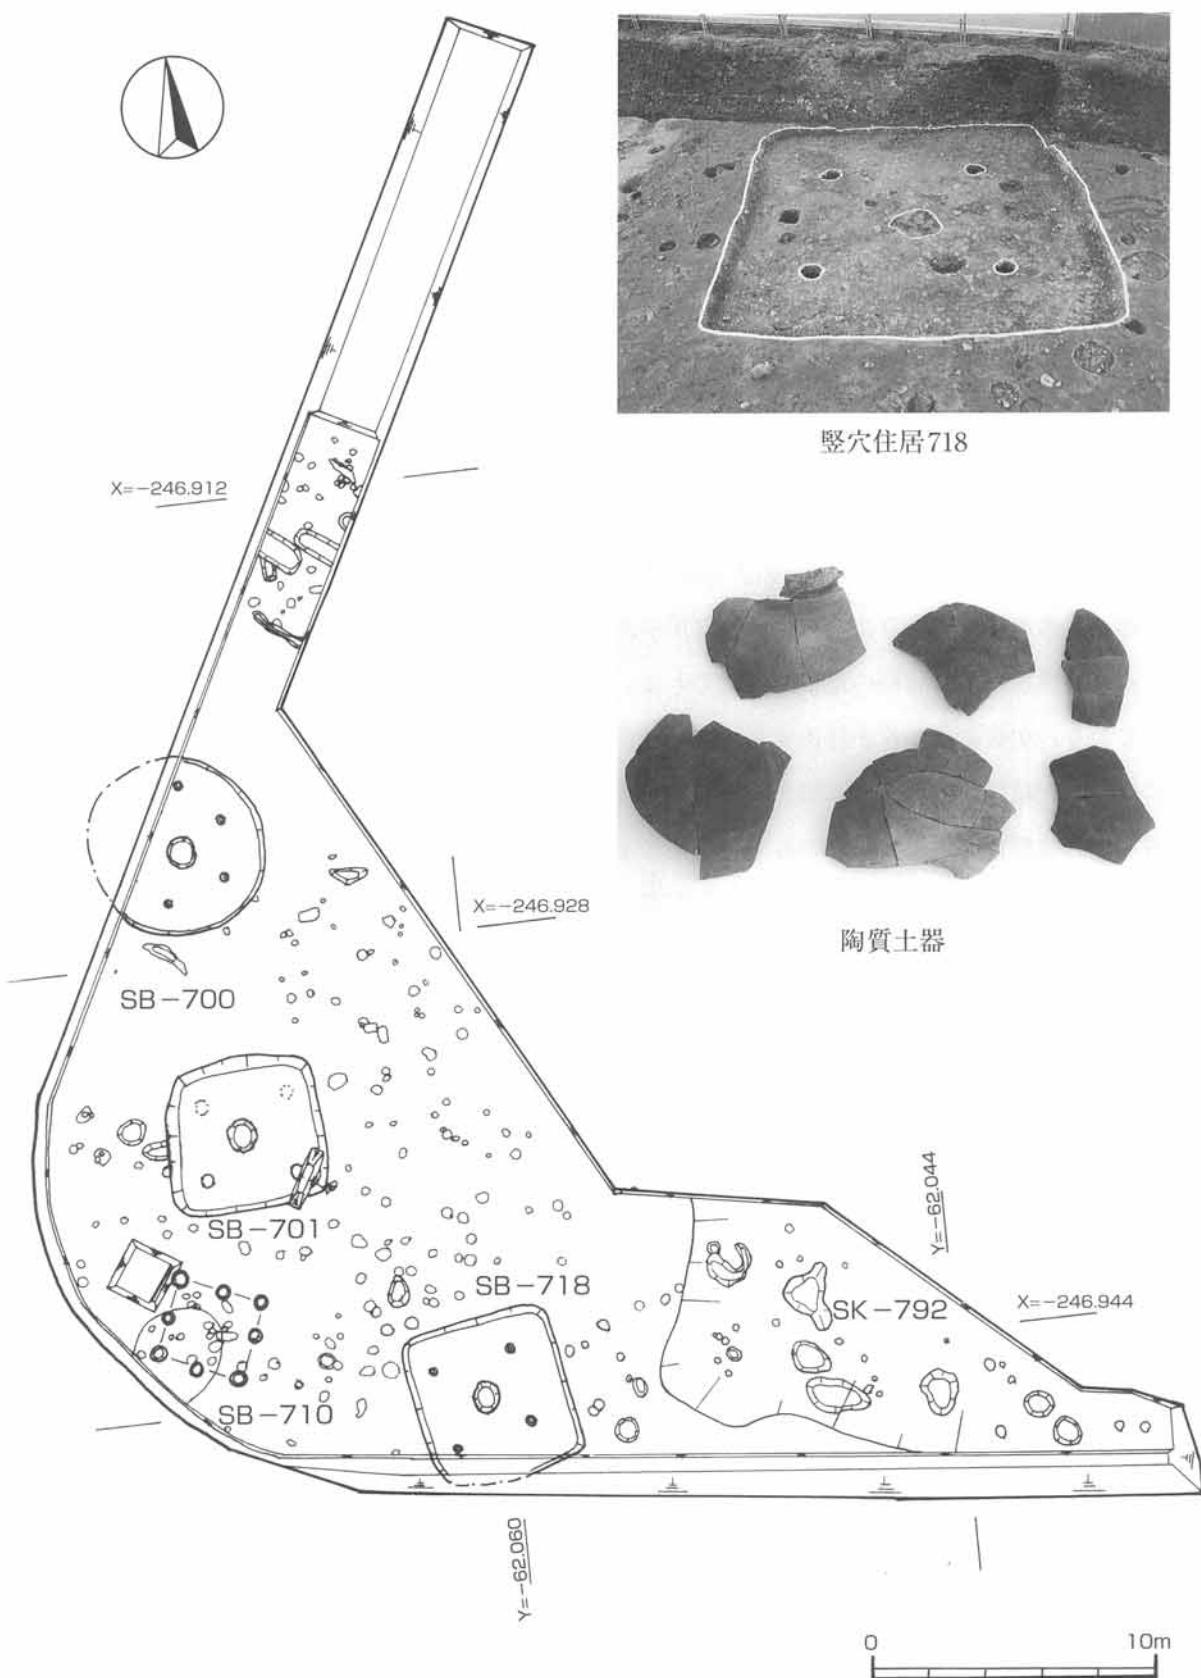
②・⑨区遺構概略図

③区下層および②⑨区では竪穴住居址9棟を検出した。このうち7棟は方形の住居址であり、いずれも出土遺物から古墳時代前期（4世紀）のものと考えられる。残りの2棟は円形を呈するもので、その形状から推して古墳時代以前のものである可能性が高いが、出土遺物が少なく時期については明確にできなかった。

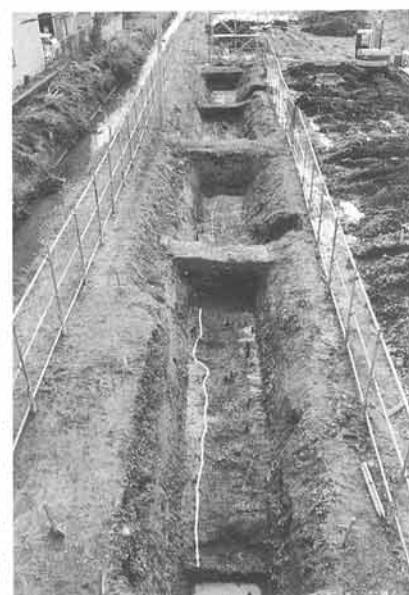
第Ⅲ工区（北から）

調査 現況は水田である。調査区は古川支線西堤に沿って3工区を設定した。北側の第Ⅰ工区は約14m²、南側の第Ⅱ工区は約84.4m²である。第Ⅲ工区については、第Ⅰ工区と第Ⅱ工区の調査補足確認という意味で設けた調査区である。この工区の調査面積は103.8m²で、全体の調査面積は202.2m²となる。第Ⅰ工区は現地盤から近代・近世の堆積土を約1.2m機械掘削により除去した。次に上層の近世土を除去後、この下で外堀埋土と考えられる遺構面を検出した。しかし、底の部分の灰色粘土の埋土だけが約50cmの厚みで残存していると考えられる状態のものであった。第Ⅱ工区は近世の水田層と思われる層を機械で除去し、次いで中世の水田層・包含層を検出し、この層を発掘後自然流路の埋土をベースに外堀と考えられる西肩の落ちを検出した。この残存の深さは約0.7m～0.9mを測る。埋土は青灰色系の粘土質であった。第Ⅲ工区の体積土の状況は第Ⅰ工区と同様で、現地盤から1～1.2m下までは近世の堆積土で埋まり、自然流路の堆積土をベースとして厚さ15～20cmの外堀の底の一部と考えられる灰色粘土を検出した。

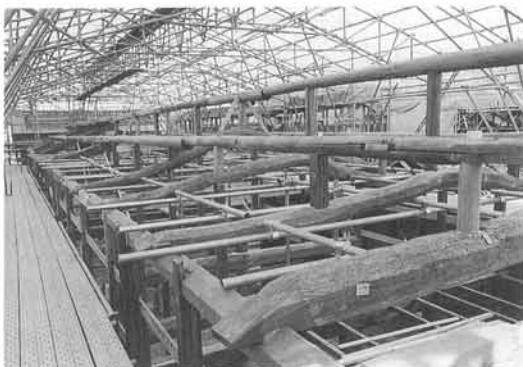
長屋蔵の軸組・小屋組の組立完了

今年度は、長屋蔵・北蔵については現状変更の許可を受け、それに基づく実施設計を行い、工事を進めていった。長屋蔵は軸部・小屋組等の組立て、大屋根及び庇の屋根葺き工事、左官工事では荒壁付けを行った。北蔵は、不陸の調整、置屋根の補修、屋根葺き工事を行った。この2棟は、周辺の整備などを除いて15年度中には完成する予定である。

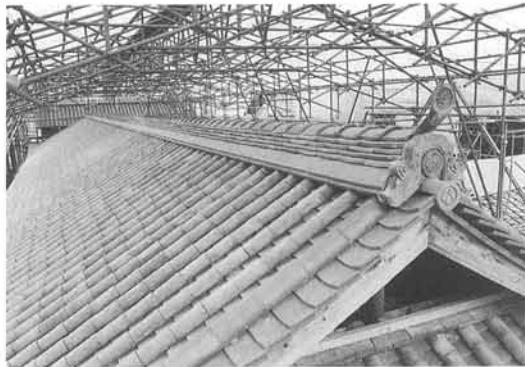
長屋蔵の屋根葺き完了

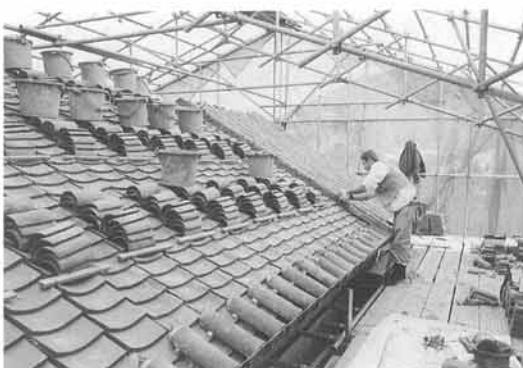
北蔵の屋根葺き工事

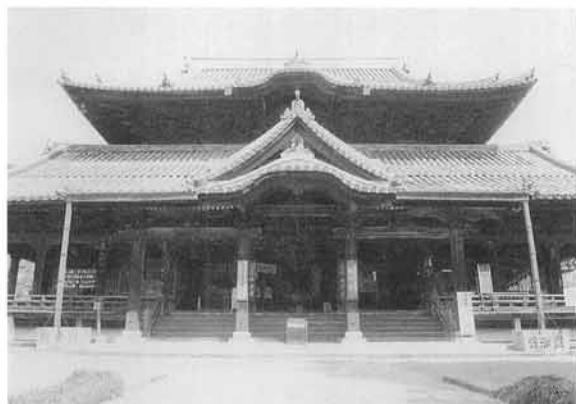
粉河寺 本堂 全景

本堂は、二重屋根の正堂と、前方に建つ一重屋根の礼堂が結合した大型の複合仏堂で、享保5年（1720）に上棟されているが、天井や建具など細部の施工は今もなお継続中である。昭和末から平成6年頃までに、屋根本瓦葺きと縁廻りの一部を補修した他は大きな修理もなく、軸組等は健全である。縁板は長2.2m×幅0.3～0.6m×厚10cmの大きな櫻（一部は楠）の板で、往来の激しいところは摩耗し表面の凹凸が激しく、ゆるみや隙間も大きく、安全上からも早急な修理が望まれた。亀腹は、漆喰はほとんど落ち、小動物等の掘った穴も散見され、荒土まで部分的に崩落

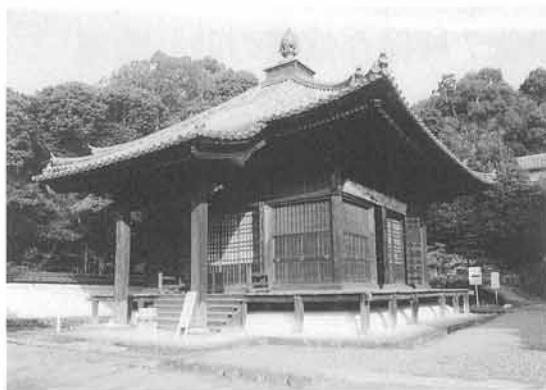
粉河寺 千手堂 全景

千手堂は宝曆10（1760）年に上棟した建物で、昭和55年に屋根本瓦葺き等を行っているが、亀腹漆喰塗りが部分的に浮き上がり剥離していた。

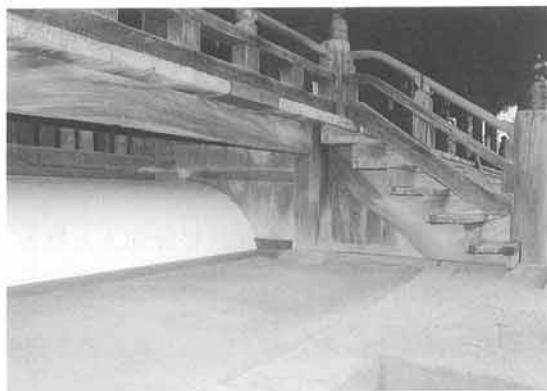
本堂 縁廻り・亀腹の詳細

や特殊な仕様であることが分かった。亀腹上端には、礎石間に漆喰塗りの帯を廻し、鼠漆喰仕上げであるため、一見すると狭間石に見える。また、亀腹下端にも同様の帯を廻すが、仕上げは赤褐色の色漆喰になっており、ここは土間の見切りでもあるので、土の様な色に着色したと想像できた。亀腹は、土の浮いた部分を搔き取り、その上に塗り重ねたので、肌別れしないよう、布海苔による木地固めを行い、またシユロ繩を巻きつけたり、スサを十分に入れるなど、丁寧な施工を心がけた。漆喰塗り仕上げは、伝統的な左官材料である貝灰、俵灰（石灰）、布海苔などを吟味し使用した。

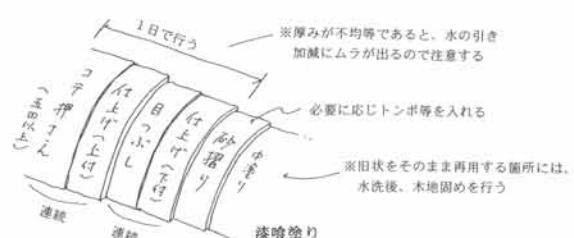
本堂 亀腹の施工 概念図

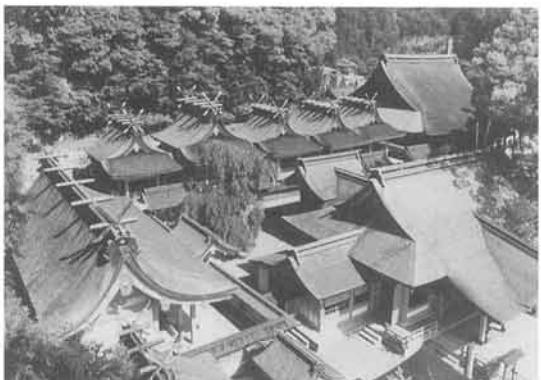
社殿全景（東南から）：神社所有写真帳より複写

境内地は滝から南方に1kmほど離れた山腹の北東斜面を開いた位置にある。各社殿は石垣が築かれた山側を背にし、第一殿から第五殿は東面して北から南に横一列に配され（地主神を祀る第一殿は後ろに若干さげられている）、第五殿の南東側へ矩折れに第六殿と御県彦社が北面して並ぶ。各社殿は瑞垣で囲われ正面には鈴門が開かれている。社殿が並び建つ現在の特徴ある配置構成は中世の絵巻物や曼荼羅などにも確認でき、古くからの形式であったことがわかる。

各建物の檜皮葺屋根は前回の葺き替えから30年前後経過しているため破損が進み、また縁廻りを中心として塗装の劣化が目立ってきた。このため平成14年7月から平成17年3月までの33ヶ月の計画で、屋根の葺き替えと塗装の部分塗り替えを、重要文化財に指定されている建物全てに施行する予定である。

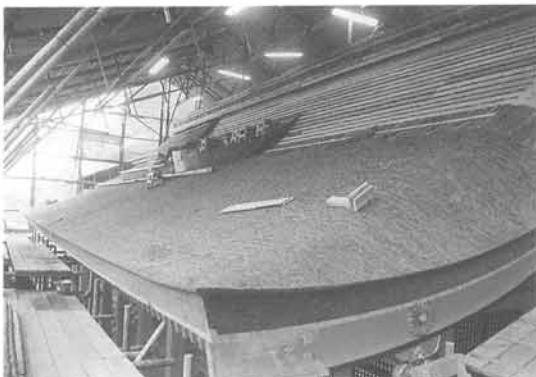
屋根工事施工の状況

それぞれの檜皮葺屋根は第六殿が昭和34年、御県彦社が昭和49年に葺き替えられており、今回は平葺全面と軒積の一部を葺き替えた。旧檜皮屋根を解体した結果、軒積や野地は予想していたよりも腐朽が進んでいたものの、小屋組などに破損はなく箱棟本部も多くの部材が再用できた。北面と背面には石垣と植栽が迫るという悪い環境下で全体に良く維持されていたのは、台風などで屋根に破損が生じるごとに小修理や植栽の剪定を繰り返してきた神社の日常の管理によるもの大きい。塗装は劣化が進んでいた縁廻りや向拝柱、破風板などを中心に、合成樹脂を使って塗り替えられていた部分を含め一旦旧塗装を搔き落とし、伝統的な工法に準じて塗り直した。

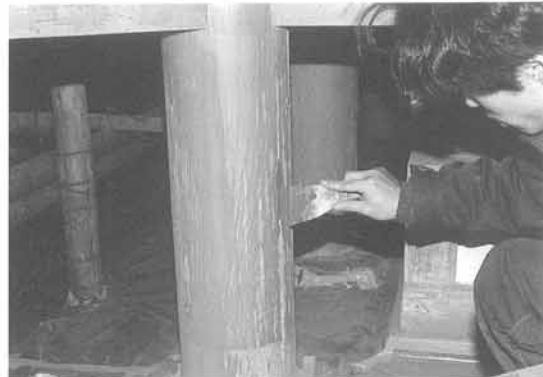
塗装工事施工の状況

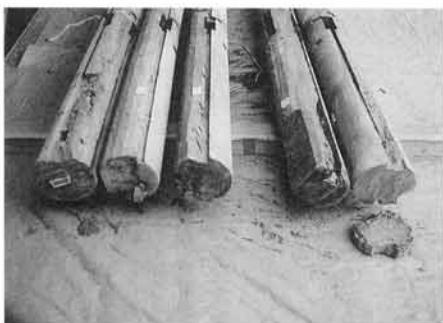
柱下端部の切断 右端は切片が残る

本殿足元廻りは、現状では砂岩切石を布基礎状に並べて基壇石とし、その上に土台を置き柱を立てている。しかし柱下端部は悉く切断されており、また基壇石の下部には礎石らしき石が残されていることから、当初は礎石立ちの建物であったろうと考えられていた。今回、基壇石据え直しの際に確認したところ、礎石と思われる石の上面の数カ所に、真墨及び丸柱の痕跡が発見され、独立柱・礎石立ちの建物であったことが確認できた。

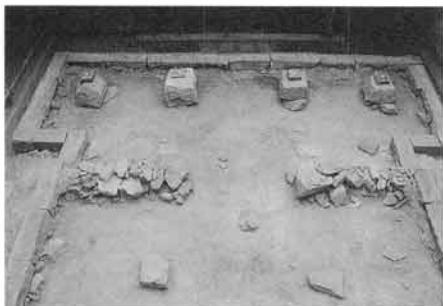
基礎 足元廻りの解体の状況
後方より前方を見る

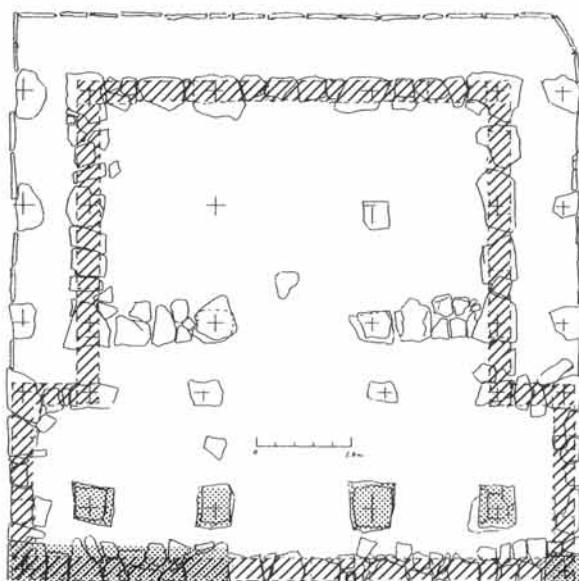
基礎 基壇石・礎石の状況（手前が南正面）
白抜きは当初、アミ掛けは「寛文十」の陰刻のある込み石と同一・同時期と見られるもの。
斜線は基壇石（砂岩切石、布基礎状）。

当初の礎石立ちから、現状の基壇石と土台の形式に変更された時期については不明である。基壇石下部の込み石に「寛文十（1670）□」、また浜縁下の礎石上に置かれた大きな込み石に「吉祥日」等の陰刻があり、同じ大きな石碑のような石を割って使用したと考えられ、それ以降の、同時期の施工であろうと推察できた。当初の地盤と礎石は、南西に向かうに従って沈下量が大きくなっているので、こうした不陸を是正するための修理であったようである。しかし現状では基壇石の通りはかなり悪くなってしまっており、建物へ及ぼす影響も著しくなっていた。（鈴木 徳子）

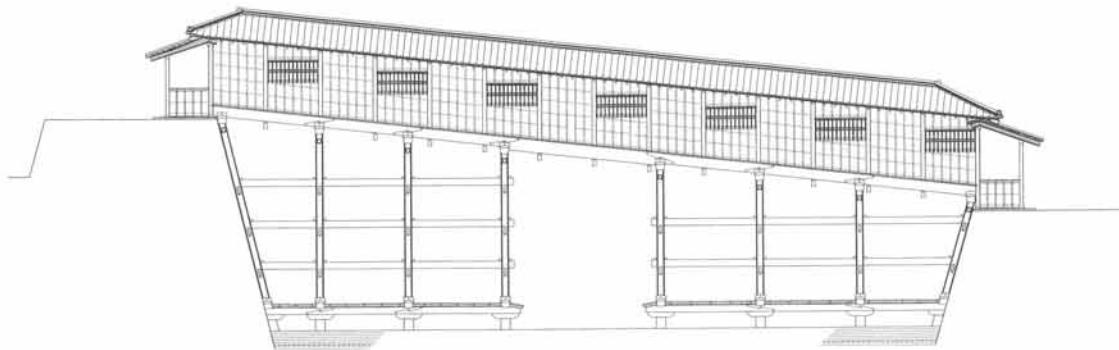
「御橋廊下」イメージ図

御橋廊下は、二之丸と西之丸の間の堀に架かる、全長約26.3m、幅2.9mの橋であるが、屋根と壁があり、渡り廊下のようなその形態から、「御橋廊下」と呼ばれたものと思われる。堀水面からの高さは、二之丸側で7.5m、西之丸側で4.1mである。屋根が懸けられ、なおかつ、斜めに取り付く橋は他に類例はなく珍しい。

「御橋廊下差図」という江戸末期頃の詳細な図面が伝わっており、「御橋廊下」の旧状は、それによりかなりの部分が復元できる。また堀底や取り付き部分は平成12年度から発掘調査が断続的に行われており、二之丸側石垣上と堀底で礎石が検出され、更に廊下部の幅は最初は2mであったが後に2.9mに改変されていることなどが確認された。

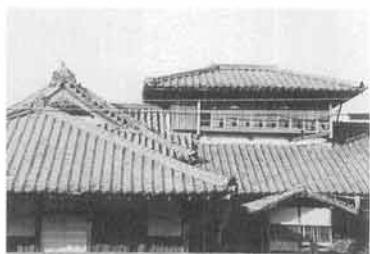
旧中筋家住宅の複雑な屋根は
大半が丸桟で葺かれている

現在保存修理工事中の重要文化財旧中筋家住宅主屋は、複雑な形状の屋根を本瓦と桟瓦で葺き分けている。本瓦葺は土間台所部の本屋屋根で使われ、その他大広間や座敷部の屋根は桟瓦葺である。桟瓦は大きな傷みは少なく、建築当初（嘉永5年・1852）と見なせる瓦が、根本的な葺き替えもなく良く残されていた。注目したいのは、使用されている桟瓦の桟部分が、丸みを帯びた独特の形状の瓦であることで、これは当地で「丸桟」と呼称されている。ここでは丸桟について、現時点で判明している事項の中間報告を記す。

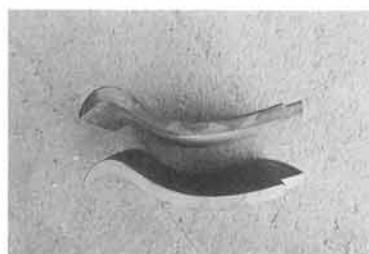
中筋家の丸桟（上）と
馬場瓦工業の丸桟（下）

丸桟の軒桟瓦には、鬼瓦と同じように家紋が入っており、建築当初では少なくとも役物は中筋家が特注して造っていることが明らかである。当初瓦はていねいに籠で磨かれている。葺いてある部位に応じて丸桟の仕様の変化はないが、補足瓦はいくつかバリエーションが見られた。補足瓦で一番多いのは井戸屋形に葺かれていたもので、「禰瓦十」の刻印があり、当地の禰宜で焼かれた瓦と考えられる。このほかに大広間部の補足瓦には「安原相坂 瓦徳製」の刻印のあるものが相当数あり、また泉州谷川瓦の刻印も1枚だけだが補足瓦として使われていた。

ところでこの丸桟は、現在でも細々と造られている。中筋家の南方にある和歌山市の馬場というところに、(有)馬場瓦工業があり、ここで丸桟を造る。この丸桟は中筋家の当初瓦と大きさや形状が良く似ていた。鬼瓦を除いて、役物まで瓦一式を造るが、通常の桟瓦は造っていない。馬場瓦工業は「瓦利」の屋号で、これは「瓦徳」でやっていた前田家を、100年ほど前に馬場家が設備一式を引き継いだという。詳細には見ていないが、手作業で製作していた時代の瓦の型も、屋根裏に多数積み上げてあった。ちなみにこの瓦徳は、前述の中筋家補足瓦の刻印そのものである。馬場家では45年前に製造を機械化したが、丸桟を造るのみならず、職人もかかえて施工まで行っている。月に製造と施工合わせて4～5万枚の規模であるという。
