財団法人  
**和歌山県文化財センター年報**

埋蔵文化財発掘調査と文化財建造物保存修理の記録

2006

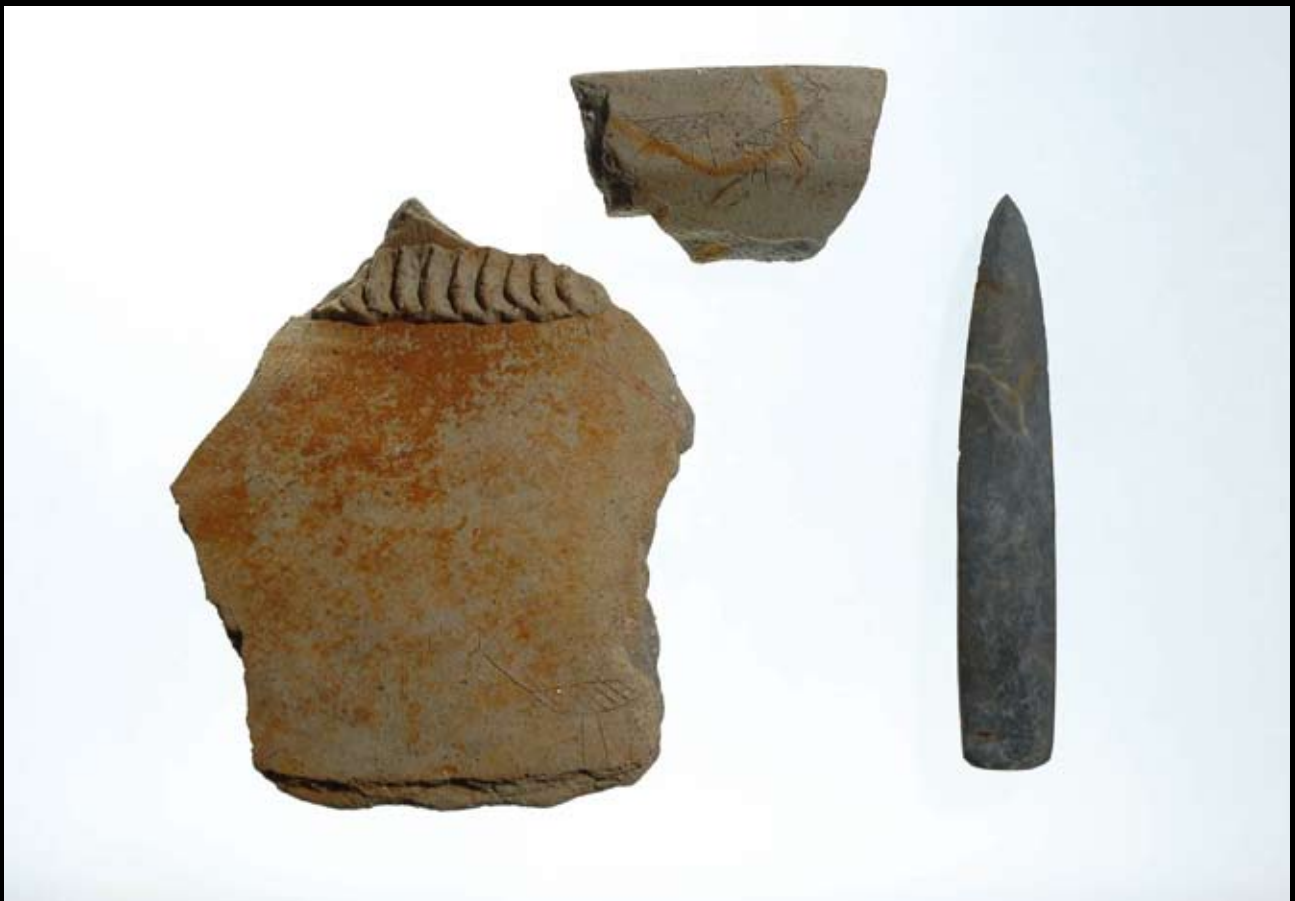
3. 「鹿」の絵画土器と磨製石剣 西飯降Ⅱ遺跡

**磨製石剣** 弥生時代中期の 5373 住居の床面に掘られ、埋没したピット上から出土した。長さ 17.5 cm、最大幅 3.0 cm である。遺存状態は非常によく、刃先部分を中心によく磨かれた精良品である。共伴遺物の年代観から、弥生時代中期のものといえる。磨製石剣は近畿地方を中心に多数出土しているが、そのほとんどの例は破片の状態である。和歌山県内でもこれまで数例しか出土していない。材質は粘板岩で、ほとんど風化もない精品で完形品である。磨製石器の用途を議論する上でも良好な資料となろう。

絵画土器は口縁部破片と肩部破片の 2 点が確認されており、これらは胎土や焼成がやや異なり同一個体との断定はできない。絵画土器 1 の器形は段状口縁壺で法量は口径 31.0 c m、絵画土器 2 は胴径 48.0 c m に復元できる壺である。

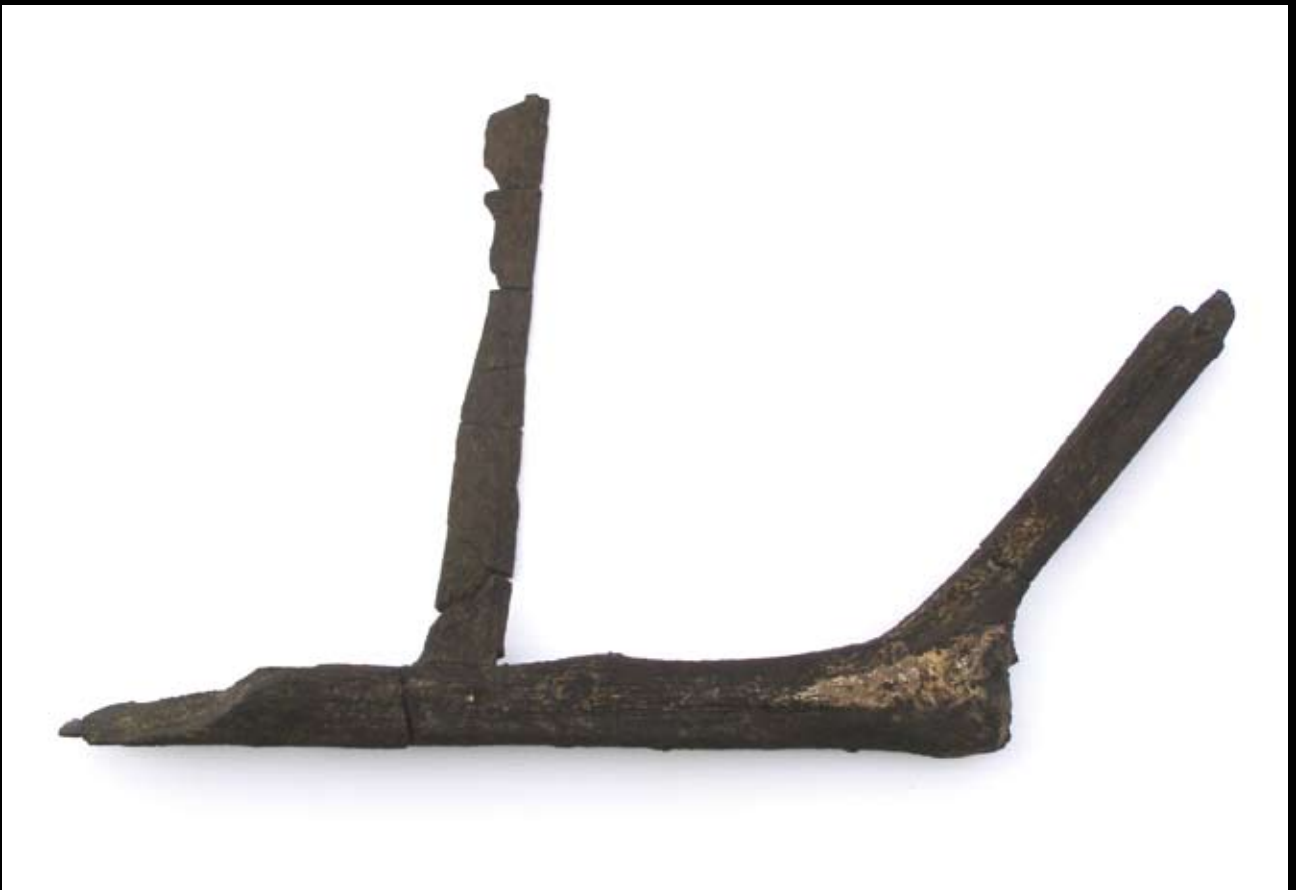
6. 平安時代の犁 野田地区遺跡

後傾する犁柄は加工が甘く、断面は丸みを帯びる。高さ約27 cmの位置に犁轅を差し込む長方形の柄穴が穿たれているが、その部分から上が破損している。柄穴の位置が低いことから、弓形を呈する犁轅であったと考えることができる。

ところで、犁の形態は野田地区遺跡でみつかったような「長床犁」と床部分がない「無床犁」におおきく分けることができ、これまで発掘調査で出土した形態が把握できるものはすべて長床犁に分類できる。ちなみに、長床犁は安定性が良いが深く耕せない、無床犁は深く耕せるが安定性に欠けるなど、それぞれ長所・欠点がある。両者の欠点を改良して日本で床部分が短い短床犁が誕生したと言われている。

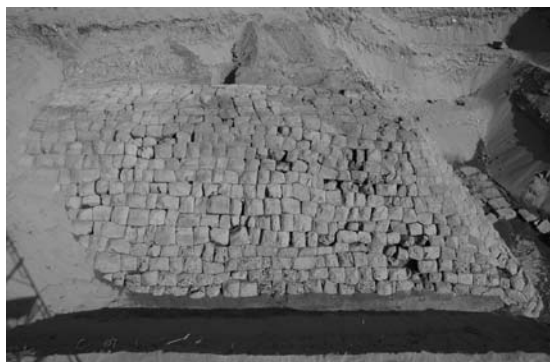
石堤西側面（西から）

**石堤** 石堤は、平成17年度に検出した堤の南端部に相当することからも構造的にはほぼ同じで、上端部がほぼ平らで断面形状は台形を呈する。石堤の西側面（海側）から南側面に折れる角度は、75～80度とやや鋭角になっている。上端面、西側面および南側面西半分の石積みは、和泉砂岩の切石を用いて構築している。西側面および南側面は「切り込みハギ」技法を用いながら「布積」技法で水平方向に目地が通るように積んでいる。石材は基本的に方形あるいは長方形を呈し、大きさは35～65cmで、表面が平らでなく、中央部が丸く膨らむように加工している。

上端面の石材は40～70cmで、側面よりやや大き

いものを使っており、堤防自体に安定感を与えている。切石の加工はやや甘く、目地も側面ほど直線的に通っていない。

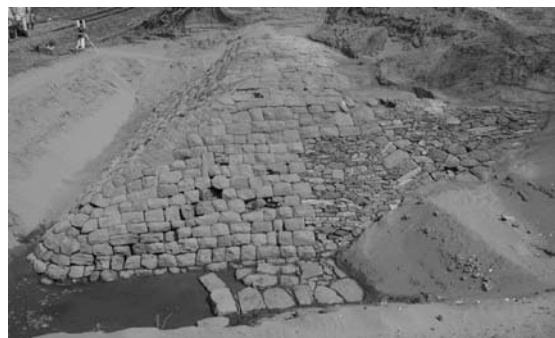
石堤南側面（南から）

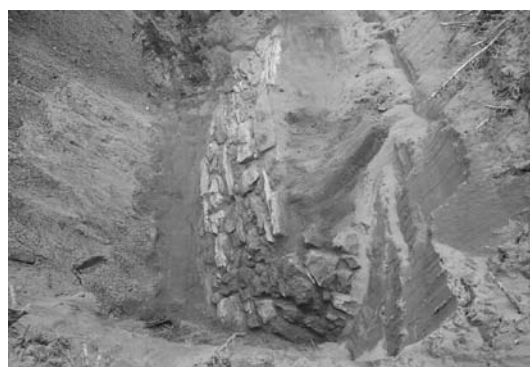
土盛南東部コーナーの石積み（東から）

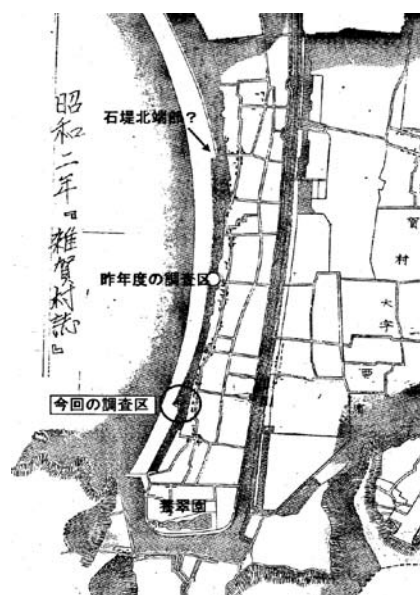
図1-2 昭和2年『雑賀村誌』所載の地図

堤防の高さ三間乃至六間余にして全延長九百余間である」と記されている。この記述のうち「中央の表堤」が石堤部分に相当すると考えられ、長さも『雑賀村誌』の地図から想定したものに近いと言える。「南方の裏堤」は、今回検出した石堤南端部から養翠園の距離に等しく、この区間に存在したと考えられる。また、「北方の裏堤」についても、石堤の北端部からさらに北へ400～500m伸びていたことが窺える。「表堤の上路面幅六間余」については、石堤と背後の土盛の幅を合わせた数値にほぼ相当していることが分かる。裏堤は調査では確認することができなかったが、上路面幅が一間余と、表堤に比べかなり小規模であったことが窺える。

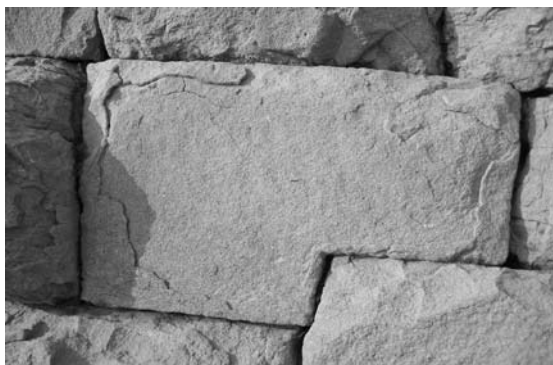
コーナー部分の石積み（鍵形）

れて前下がりの状態になっていること、精巧な「切り込みハギ」の部分に「亀甲積」に似た箇所が見出せること、表面が平らな石が目立ち、それらの中に鍵形に組み合わされた箇所が見出せることなどから、19 世紀代の改修によってコーナー付近が積みなおされたものと結論づけた。

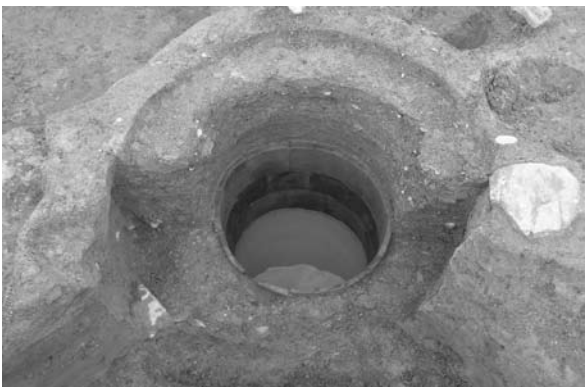
第1遺構面検出瓦積み井戸

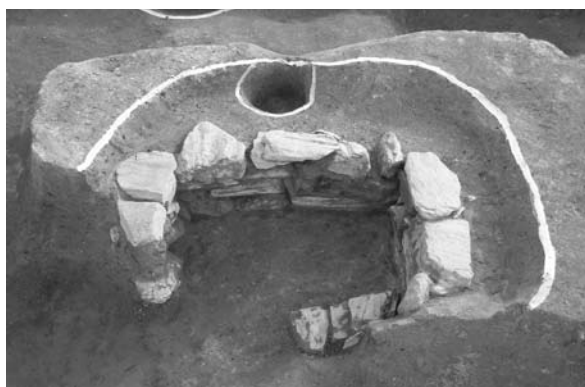
第2遺構面検出石室状遺構

石室状遺構は、古墳の竪穴式石室のように四周に石を積み上げたものであるが、性格・用途は不明である。

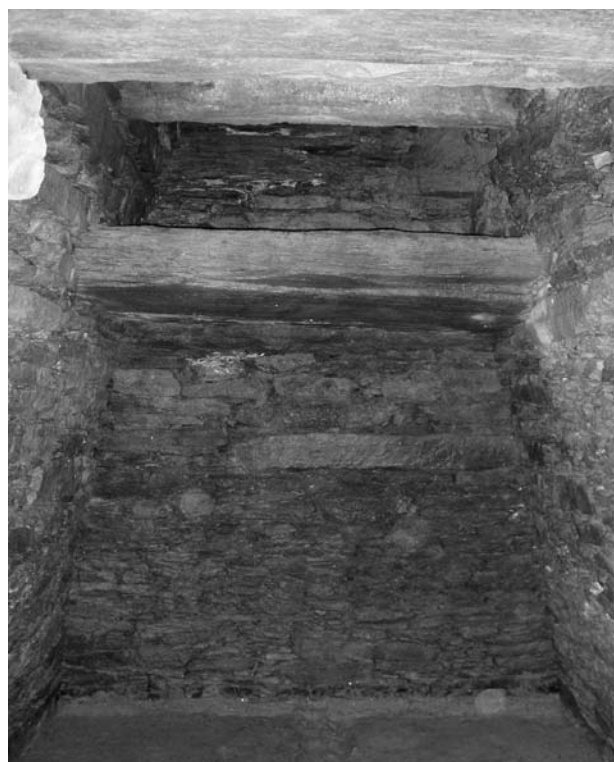
石梁（和歌山県教育委員会より提供）

**石 梁** 梁は 2 枚、両側壁に食い込む状態で垂直に懸架している。奥側の梁は棚の先端の 30cm 上方にあり、前道側に 60cm 離れて一枚ある。

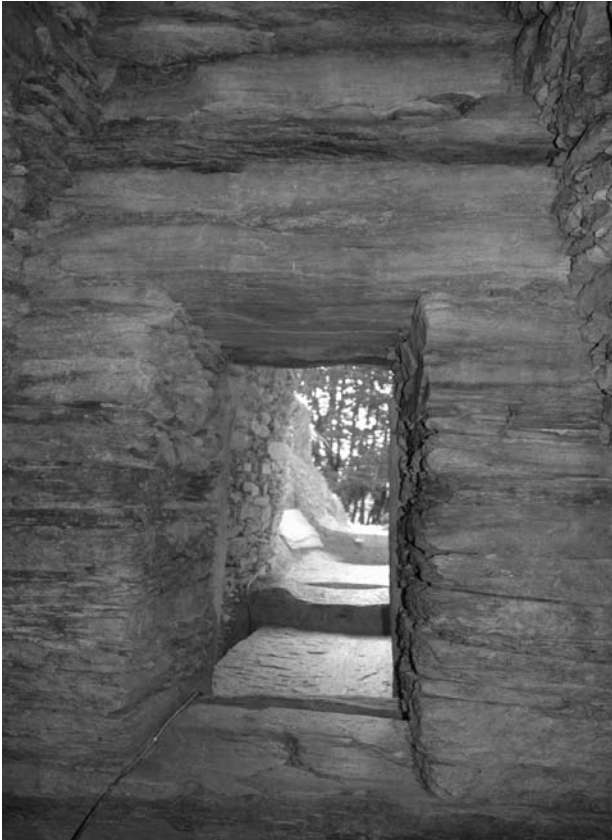
玄室から開口部（和歌山県教育委員会より提供）

**玄室前道** 玄門部は、長さ 2 m 以上、幅 0.7 m、厚さ 27cm の巨大な<sup>しきみいし</sup>榎石を敷き、その上に両壁を小口積で積んでいる。玄門の幅は下部で 0.65 m、上部で 0.6 m を測るほぼ垂直で、<sup>しきみいし</sup>榎石から<sup>まぐさいし</sup>楣石までは 1.27 m の高さを測る。<sup>まぐさいし</sup>楣石も<sup>しきみいし</sup>榎石と同程度の巨石を用いている。

前道と羨道の境界の玄門部には榎石の外側に仕切り石を垂直に据え、その左右には化粧石が側壁に食い込んだ状態で立てられている。扉石を支えるための造作と考えられる。玄室とは高低差があって、玄門部が 27cm 高くなっている。

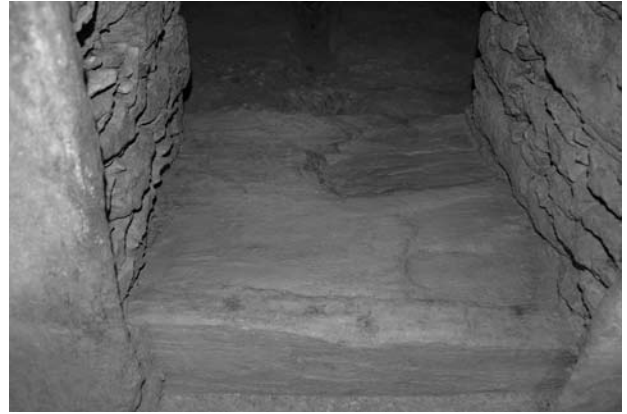
玄門の床面（和歌山県教育委員会より提供）

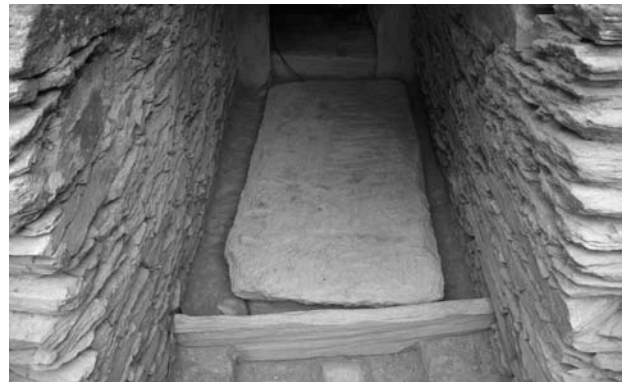
羨道と閉塞石（和歌山県教育委員会より提供）

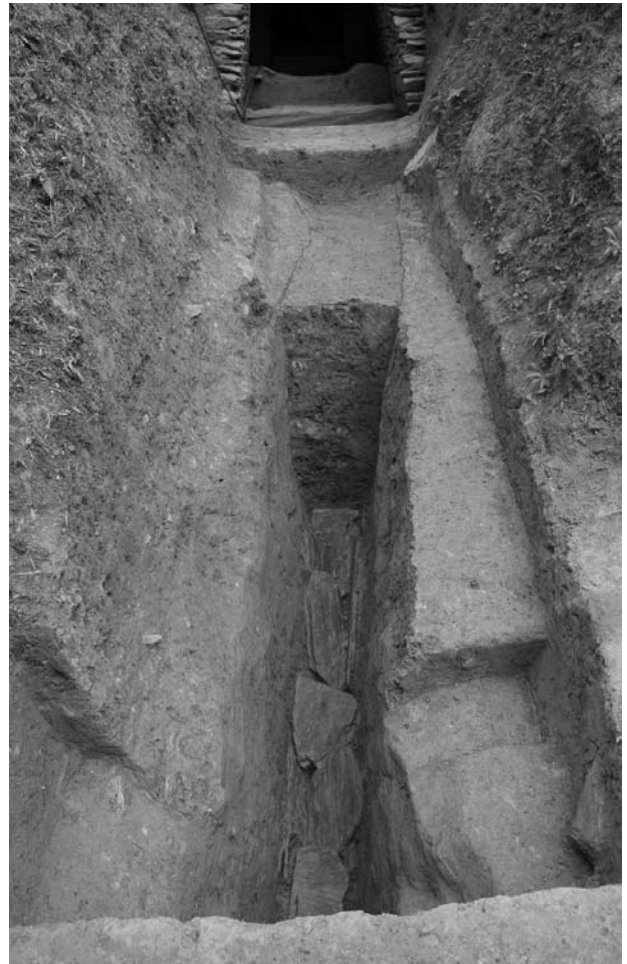
排水溝（和歌山県教育委員会より提供）

**羨道** 玄室前道より一段低くなっている。羨道部の側壁はやや持ち送り、2枚の天井石が据えられている。羨道部の床面には扉石が横たわっていたため、詳細を明らかにすることができなかったが外方向へと伸びる排水溝を確認している。

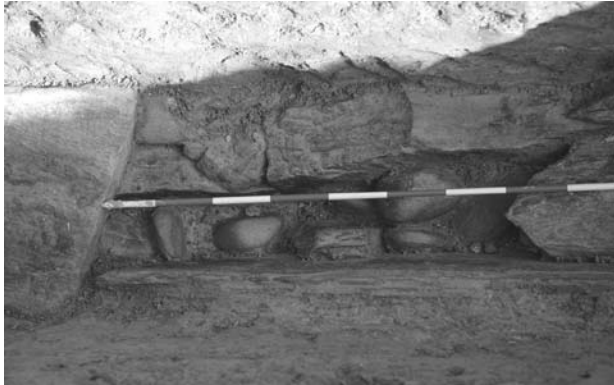
排水溝（和歌山県教育委員会より提供）

**排水溝** 玄室を二分するように中央に排水溝が穿たれ墳丘外へと延びる。奥壁際では幅20cmで深さ15cmを測り玄門部では幅30cm、深さ18cm測る。玄室内の排水溝に伴う蓋石、側板等は大部分が取り除かれていたが部分的に残存していた。その状況から箱掘りで溝壁に結晶片岩の板石をあて、溝には玉砂利を充填し蓋石を載せていた当初の様子をうかがうことができる。溝はほぼ水平で、梱石を潜り、羨門の位置から墳丘外へと高さを減じる。さらに丘陵谷部に導かれるものと推察される。前庭部では、岩盤を幅0.5mでほぼ垂直に1m以上掘り込み、掘り込み面から約0.4mまでは比較的軟質土で下層は非常に硬質となり、たたき締めていることがわかる。

排水溝は玄室同様、溝壁に結晶片岩の板石をあて、溝には玉砂利を充填し蓋石を載せている。しかし、前庭部の排水溝は側石を「V」字形にしているため底板はないようである。

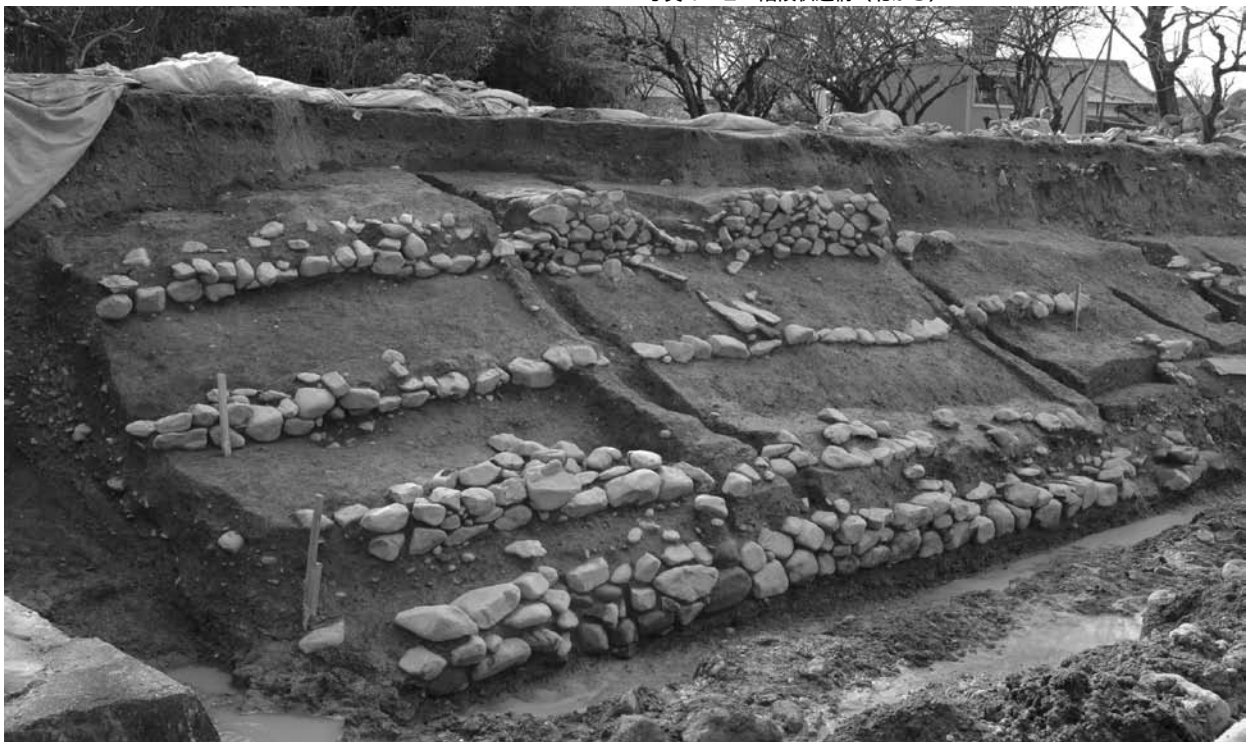
写真4-1 石積み遺構検出状況（北東から）

表土および近世以降に造られた石垣を取り除き、整地土を掘り進めたところ、長屋川左岸の護岸、土留め機能を持つと考えられる4段（以下、下から1-1段、1-2段、2段、3段と呼ぶ）の石積遺構を検出した。調査区西側では、1-1段目、3段目は工事などにより既に削平されていた。

1-1段基底部から3段天端までの高低差は約4mである。各段の石積残存高さは50cm前後の部分がほとんどであるが、1m近い高さが残る部分も存在する。いずれも砂岩を主体（部分的に緑泥片岩の板

石が用いられる)とした野面積みであり、非常に雑な造りである。特に3段目は、石間に一定厚の土が介在する部分が多く、構造的にも近世の石垣と比較すると大きな隔たりがある。

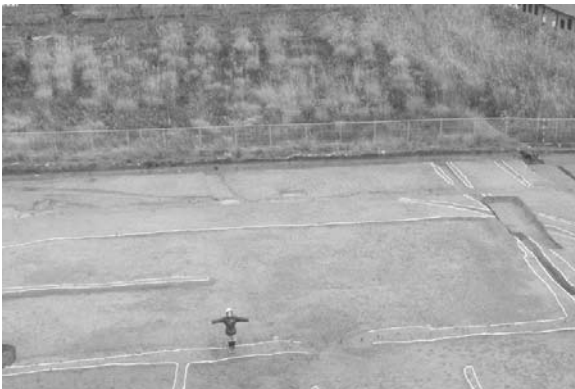
古代の条里遺構（西飯降Ⅱ遺跡）（北から）

**平安時代の生産域** 条里遺構や鍛冶遺構を検出した。集落に隣接する生産域であったといえる。検出した条里遺構は特筆すべき成果となった。水田は丁の町・妙寺遺跡と西飯降Ⅱ遺跡の両遺跡にまたがって、東西 80 m、南北 50 m の規模である。水田の中央で南北方向に溝が通り、その両肩は畦状に盛り上がる。溝は幅約 0.8 m・深さ 0.3 m で長さ 70 m の規模で検出された。この溝は北側で東に折れ曲がり、山裾から湧水を引き入れ水路とする。この溝と直交して東西方向の畦畔がある。畦畔は幅約 0.9 m、高さ約 0.15 m、長さ 66 m である。また南北方向の小畦畔が約 6 m 間隔に並んで検出された。溝や水田の耕作土からわずかであるが平安時代前期（9 世紀前

半）の土器が出土した。東西畦畔の北側では耕作土層の上に洪水層の砂が堆積していたため、古代の水田は攪拌されずに良好に遺存していたが、畦畔の南側は後世に削平され見出せなかった。水田北半では洪水砂が入り込むこととなり、稲株跡と足跡が明確に検出した。また土壌分析の結果でも、稲のプラント・オパールが高密度で検出され、水田が営まれていることを確認している。

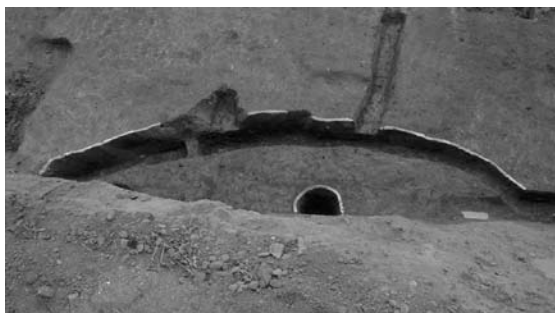
Ⅲ－４区 竪穴住居（西から）

る土器類が多量に出土している。これらの多くは、段丘下の溝などに落ち込んだ状態で出土しており、段丘上に集落が存在したことが予想できた。既往の調査では中世の溝や建物は見つかったものの、それ以前の遺構が明確でなかった。今回、弥生時代の竪穴住居が検出されたことで、当時の集落の一端が明らかにすることができた。竪穴住居は後期中頃のものと考えられ、同時期の集落が最近旧吉備中学校校庭遺跡で明らかにされている。高地性集落との関連も含めて、有田川流域における弥生集落の動態を探る上で貴重な資料となるであろう。

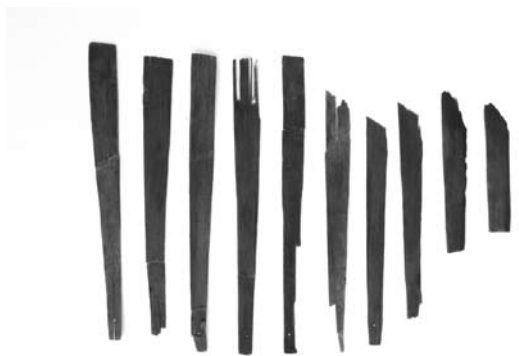
Ⅰ区遺構9出土桧扇

また、今回、遺構9から出土した桧扇も、当時、上流階級の持ち物であることから、やはり郡司が儀式に使ったものであると想定することもできる。

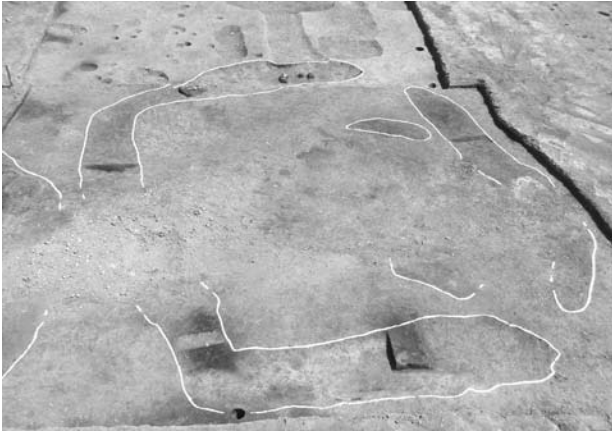
方形周溝墓①（西から）

**方形周溝墓①** 拡張区で検出した後期の方形周溝墓である。記録保存の発掘調査対象地外であるため、主に平面形態の確認をおこない、遺構は部分的な掘削にとどめている。規模は、周溝内側で東西 8.9m、南北 7.8m を測る。南西隅、南東隅の周溝は検出時点で途切れており、陸橋となっていたか、そうでなくとも他に比べ極端に浅くなっていたと思われる。

墳丘は残存していなかった。主体部については、近世の溝が南北に走るため中央付近の状況は不明だが、南西部、南東部でそれぞれ長楕円形の土坑を検出した。南西部の土坑について一部掘削したところ、幅約 1m、長さ約 1.8m、残存深さ約 15cm（平面寸法は攪乱部復元推定値）、底面は平坦で、人為的埋土であった。遺物は小片のため時期を確定できないが、弥生土器片が少量出土しており、主体部の可能性は否定できない。南東部の土坑は非常に浅くはっきり

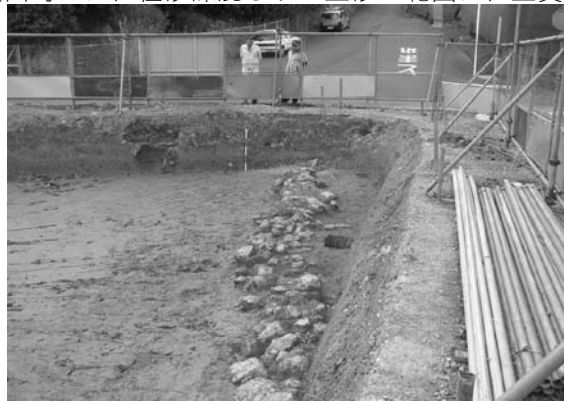
Ⅰ区 石列状遺構（南南東から）

**石列状遺構**は、谷状落ちの堆積層の上部に一定の幅分（約 2 m）に粗砂礫混じりの土砂を盛上げ、その上に大小の割石を乱雑に据え置いた状態にある。検出時には、粗砂礫混じりの土砂の範囲は、土質の

違いから乾燥度合が著しく、明らかに谷状落ちの埋積土とは異なる様相を呈していた。石列状遺構に伴う客土と考えた埋土には、狭い範囲において今回の調査では、最も遺物の密度の高い状況となる。遺物は、鎌倉時代を主体とした土師器土釜、瓦器碗・皿・三足釜、須恵質捏ね鉢など、細片化した状態で多量に出土している。

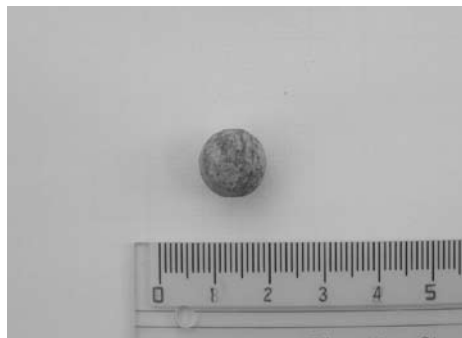
Ⅱ区出土 鉄砲弾

たい。現時点での県内での出土事例は、10点内外に留まる。なお、鉄砲弾は、現地から取上げ後に風化が進行し表面上は灰濁色を呈している。

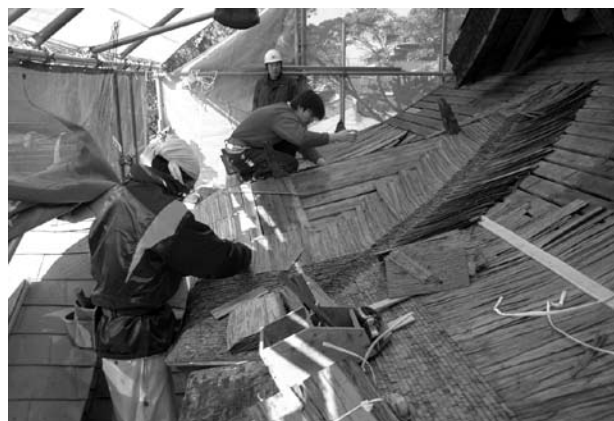
桧皮葺きの状況

工事は屋根ではおもに平葺きの全面と、軒付けの一部を葺き替えるものである。いっぽう軒付けの大半はまだまだ健全であったため、タワシでケレンするのみで再利用した。腐朽した屋根の野地は、腐朽部分の木舞を打ち替えて補修したほか、箱棟、棟飾りも解体し、破損部分を補修した。また千木や堅魚木などに打たれた飾り金具は全ていったん取り外し、金箔を擦し直すこととした。加えて箱棟の銅板包みもやり直している。このほか霧除け庇の土台の一部に、腐朽が見られたため揚げ屋して取り替える工事を行った。

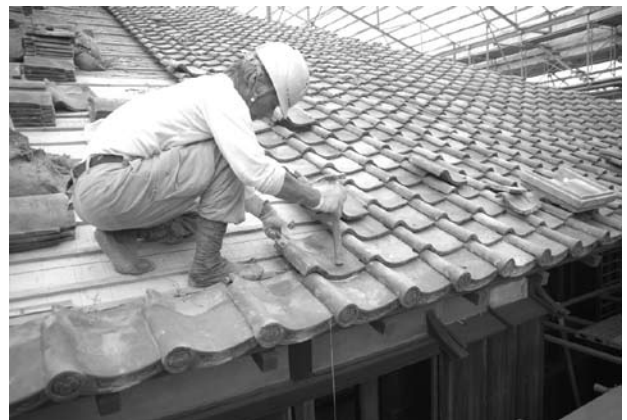
主屋棧瓦葺き作業

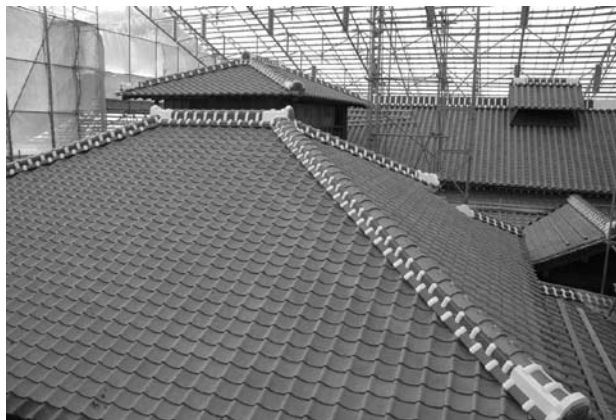
主屋根葺き工事完了状況

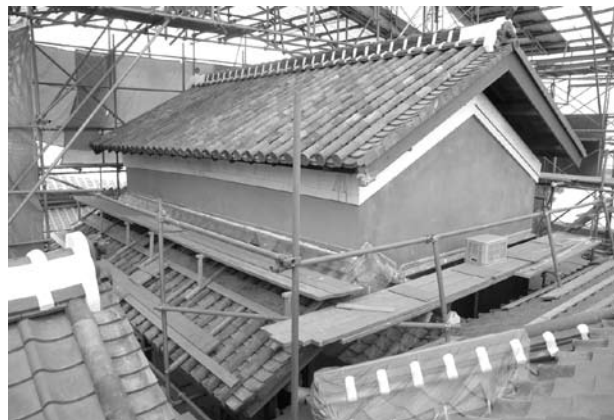
内蔵は下屋庇を葺き、壁は中塗りまで完了

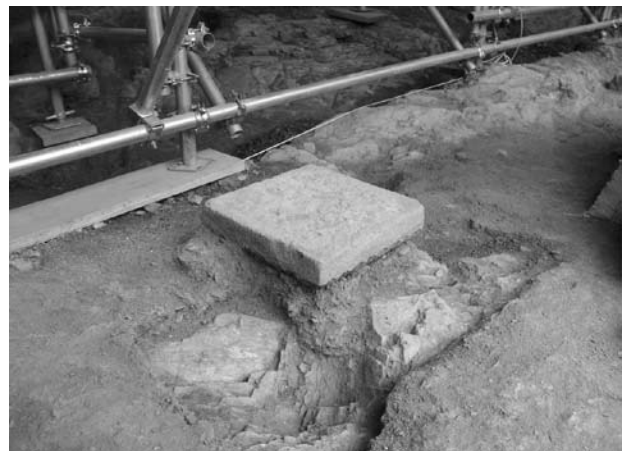
岩盤上に据えられた軒支柱礎石

破損した礎石の据え替えと求聞持堂の現状変更に伴い、基礎部分の発掘調査を行ったところ、本堂及び求聞持堂は岩盤を造成した敷地に建てられており、多くの礎石が岩盤上に直接置くように据えられていることが確認できた。このため礎石の破損と比較して軸部の

不同沈下は少なく、本堂の軸部が500年もの間、解体修理をおこなわずに維持されてきた大きな要因と考えられる。

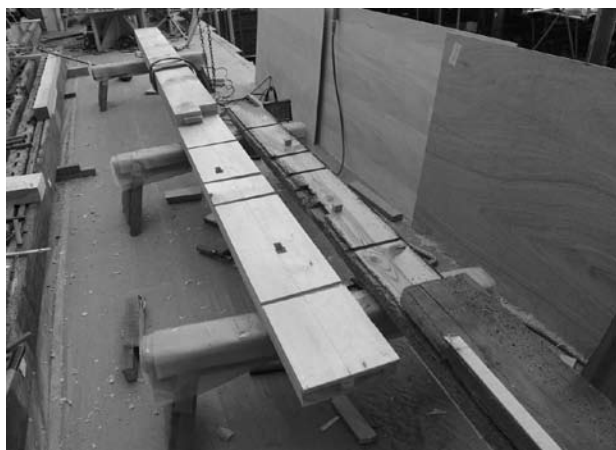
本堂の貫の修理状況

松材の虫害が著しかった。これらの部材の多くは小径の原木から製材されており、化粧面にも辺材部分が含まれているため随分と破損が進んでいる印象を受けたが、解体して十分に調査を行ったところ、芯材部分は木目が詰まり、多くの当初材は十分に堅牢さを保っていると判断した。

今回の施工にあたっては、この特徴を保持するため、桁や貫類の修理も安易に継木などを施すのではなく、可能な限り一本の通し材としての性格を残せるよう留意して作業を進めた。特に外陣内部の頭貫、飛貫には、室町期の参詣者による墨書が多数施されており、資料的価値も損なわないよう慎重に補修した。

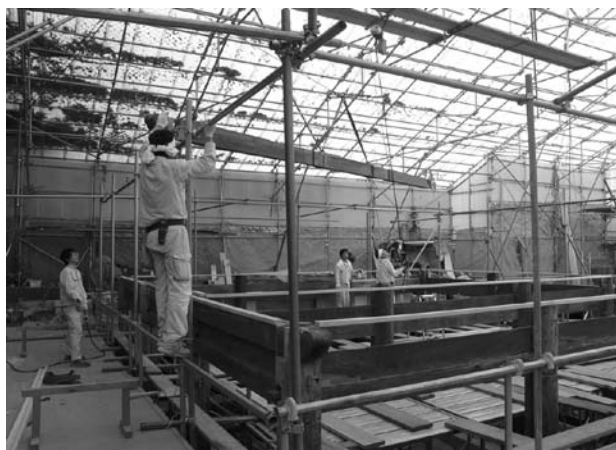
本堂頭貫の組立状況

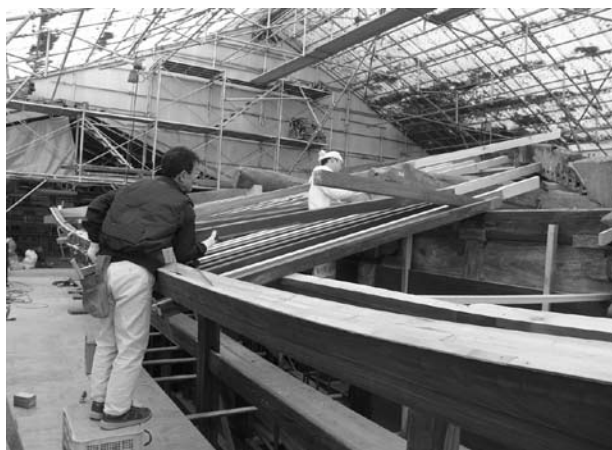
本堂化粧垂木の組立状況

現在慶安・寛文期の姿に復原するかたちで工事を進めているため、軒の勾配も復旧という名のもとで再び改変を受けることとなる。今回の修理においても、寛文期とは納まりや形状の異なる天保期に補足された部材を、原則として修理前と同じ位置で再用した。部材の垂れなど変形も大きく、ひとつひとつの部材を調整しながら組み上げていくことには多大な労力がかかる。しかし今、現場で大工職人達が天保期の大工の名前が誇らしげに記された古材と真摯に対峙する姿勢にこそ、この建物のさらなる歴史が刻まれていくのである。

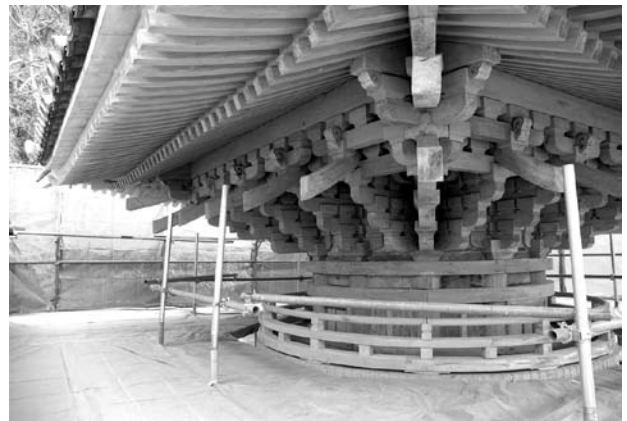
多宝塔は古塗装ケレンが完了

木部に塗られた塗装はすべてはがした。来年度から、

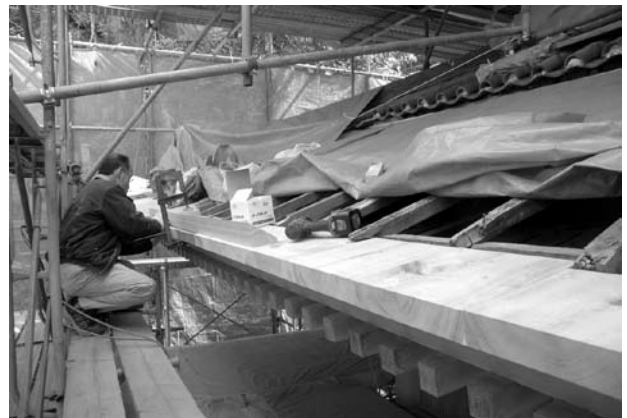
多宝塔下層屋根の裏甲等の修理

多宝塔は三間多宝塔、本瓦葺で、室町時代の文安 6 年（1449）に建立されたものである。昭和 26 年（1951）に台風の倒木で大破した災害復旧で、解体修理がなされた。それ以来、大きな修理はなかったが、木部塗装が全体にはげてきている状態で、また下層屋根の上層屋根雨落ち部分から雨漏りをきたしていた。今回の修理では下層屋根の本瓦葺きをいったん解体し、腐朽した野地板や軒先の茅負、裏甲などを取り替える工事を行った。年度末までに野地の補修をおおかた終えた状態まで進めた。

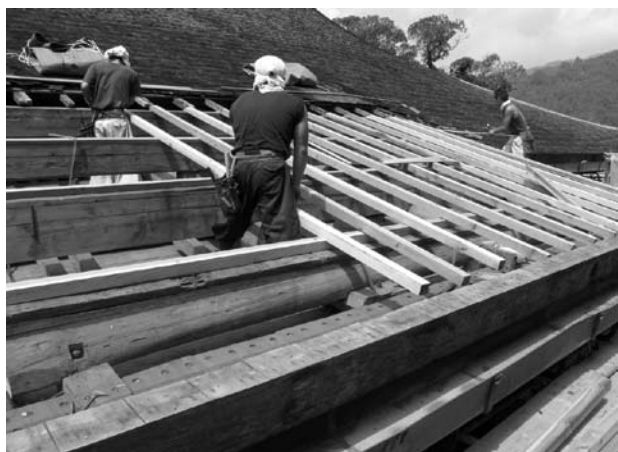
向拝の野垂木修理

ひどく、野地もかなり痛んでおり、野垂木を取り替える必要ならなかった。その際、軒先部分でもある程度勾配がとれるように野垂木を調整した。そのほかの箇所では野地の痛みはほとんどなく、野地小舞は、大正 14 年修理の時のものが、現在も残っている。前回昭和 60 年の修理では、破損の大きい小舞の間に、新しい小舞を入れて補修していたが、今回も大正の小舞がヤせて竹釘が利かない部分などには、前回と同様に小舞と小舞の間に新しい小舞を補って野地を修理した。前はサワラのこけら板を使用した、今回は杉のこけら板を使用した。杉のこけら板は側を詰めて葺くと、しばらくすると継ぎ目が盛り上がるので、板を 2 ミリ程度あけて並べて葺いた。箱棟には傷みはみられなかったため、箱棟を据えたままで品軒・駒額を補修した。

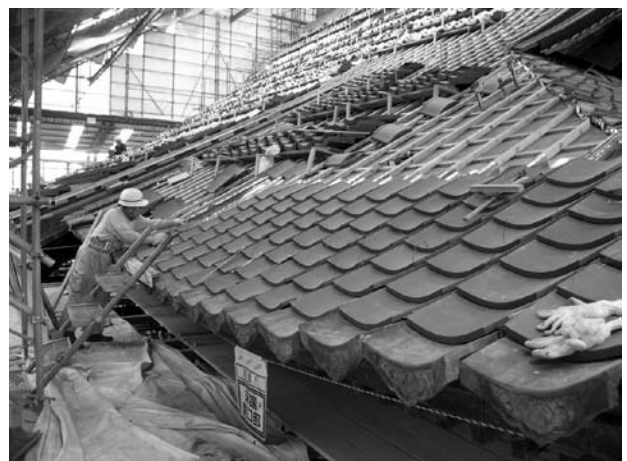
屋根葺きの様子

今回の工事は平成 15 年 12 月に着手、16 年 4 月から仮設素屋根の建設、16 年 10 月から瓦の解体に着手、17 年 3 月には小屋組と軒廻りの一部、縁廻りなど必要部分の解体を完了した。続いて木部の補修組立にかかり、軒と小屋組は 17 年 11 月完成し、この間に補足瓦の製作を行い、瓦葺きは 17 年 12 月から始め、18 年 8 月に葺き終えた。その他、耐震補強のための鉄骨材の取り付けや縁廻りの補修組立、建具・壁・金具・畳の補修、木部の洗い等を行い、平成 19 年 3 月に予定の工事は完了した。あとは周辺を片づけ清掃して 4 月末に引き渡しを行うだけである。(鳴海祥博)

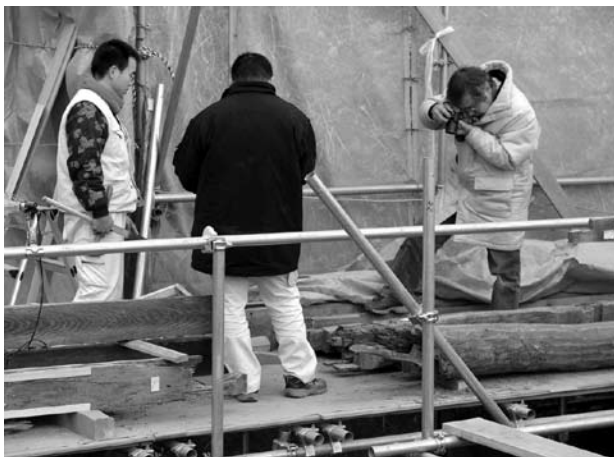
樹種調査の様子

和歌山県下では、鎌倉期の遺構において主材として扱われた檜にかわり、室町期から近世初頭にかけて建立された多くの建物において、松や楠材が主要部材に多用されている。福勝寺本堂ではごく一部に檜材が使用されているが、いずれも捻れやひび割れが目立つ材料である。実際、同様の場所に使用されている松や楠材と比しても優るとは言い難い状況であり、品質が樹種より優先されていたことが推測できる。このことは、当時材木を集めることが、如何に困難な作業であったかを示していると考えられる。

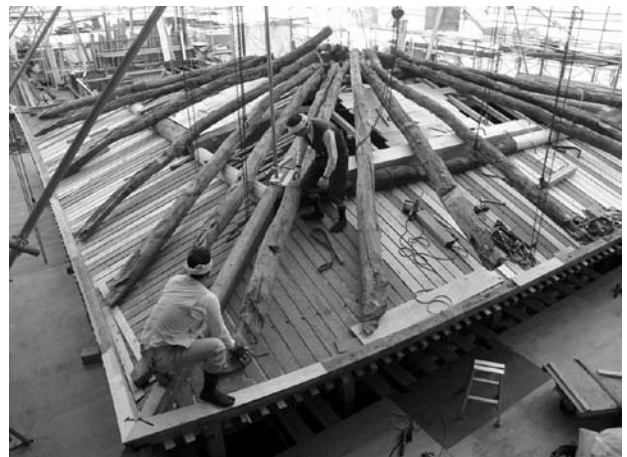
当初小屋材の組み立て状況

行っている。また、補足材にも修理時とは異なる当初材の技法や形状を原則として踏襲することは、破損していない部材には手を入れず、可能な限り再用するために必要な作業である。そのことは、天保修理時に茅負や垂木の形状が当初材と変更され近世的な納まりとなっているが、その結果として背面を除く軒の部材の大半が取り替えられていることからわかる。

ことは、構造的に大きな破綻がない限り、補足材確保にかかる負担と、古材や古い技法を再用することにより必要となる労力を秤にかけた結果とも考えられる。

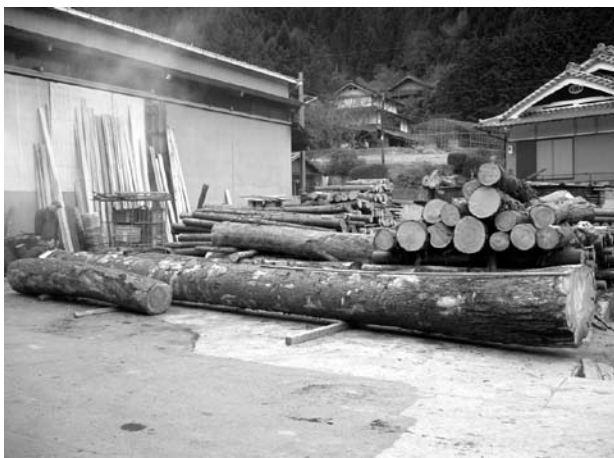
補足材用原木の検査状況

福勝寺での木材補足に際しては、よりオリジナルに近い品質の材料の確保を主眼に、素材を原木で調達し、現場主任と大工棟梁の木取りにより製材を行っている。文化財建造物の補足木材に関しては同樹種同品質が前提であるが、当初材の辺材部分の大半が虫害を受けていることを考えると、品質を上げざるを得ない。しかし、原木の製材に立ち会うと、辺材部分を捨ててしまうことには強い抵抗感を覚える。実際製材すると原木の体積の3割程度の歩留まりしか確保できない。原木に畏敬の念を抱きながら本当に必要な材料を確保する。木取りが大工にとって重要な作業であるという言葉の意味を深く噛みしめながら、福勝寺の修理は進められている。(多井忠嗣)

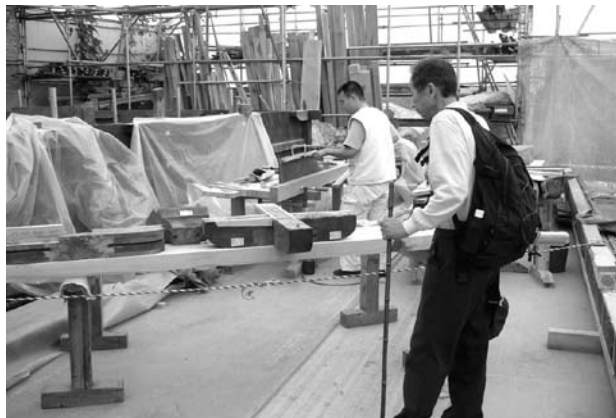
福勝寺での古材繕いの展示の様子
