公益財団法人  
和歌山県文化財センター年報

埋蔵文化財発掘調査と文化財建造物保存修理の記録

2015

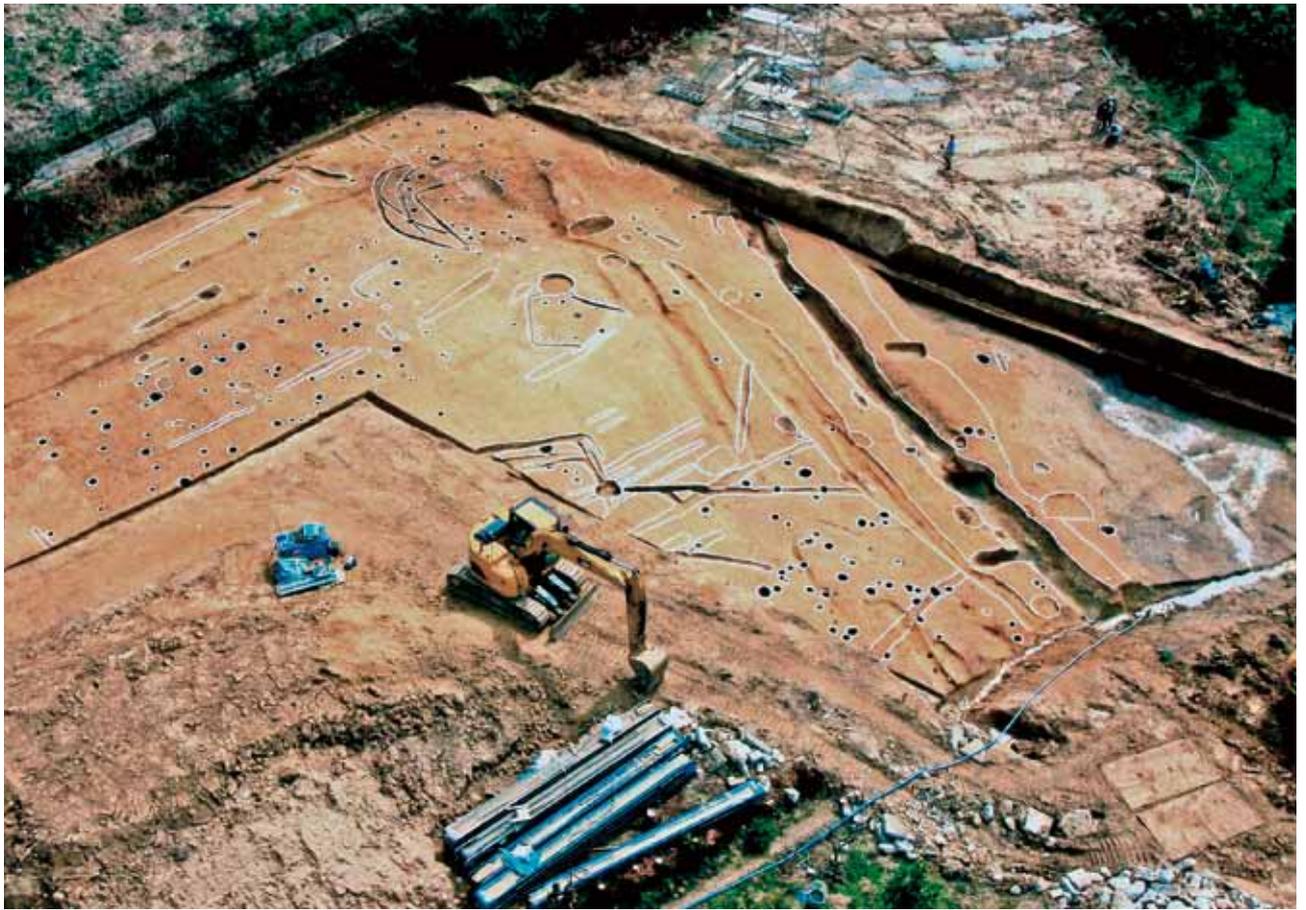
1 寺内古墳群、相方遺跡 2・3区全景（北西上空から）

また、古代末から中世前半に帰属すると考えられる掘立柱建物を検出した（巻頭写真 1）。この建物は、東西 2 間、南北 6 間を測るもので、東側に半間の庇がつく。柱掘形の径は 40cm 前後で、深さは 30cm 前後、柱間は、東西が 2.1 m、南北が 1.9 m を測る。南

北列の両サイドの柱列が整然とした並びであるのに対して、中央の柱列がやや不揃いである。仔細に見れば、北側 1 間分と南側 1 間分の柱並びはしっかりとしており、かつ柱穴も深い。このことから建物の上部構造は入母屋ないし寄棟であったことが想像される。

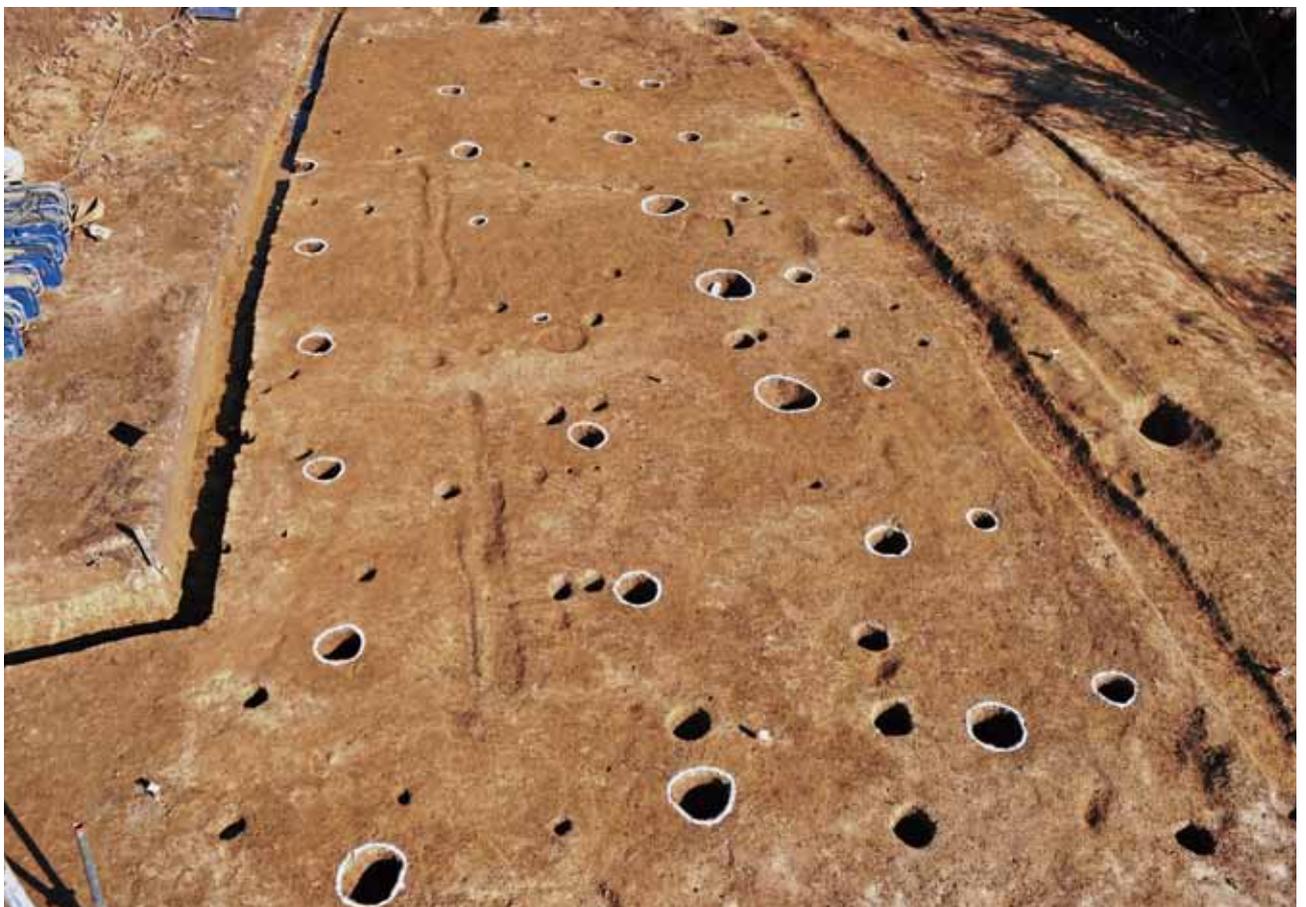
巻頭写真 2

2 寺内古墳群、相方遺跡 掘立柱建物跡（南から）

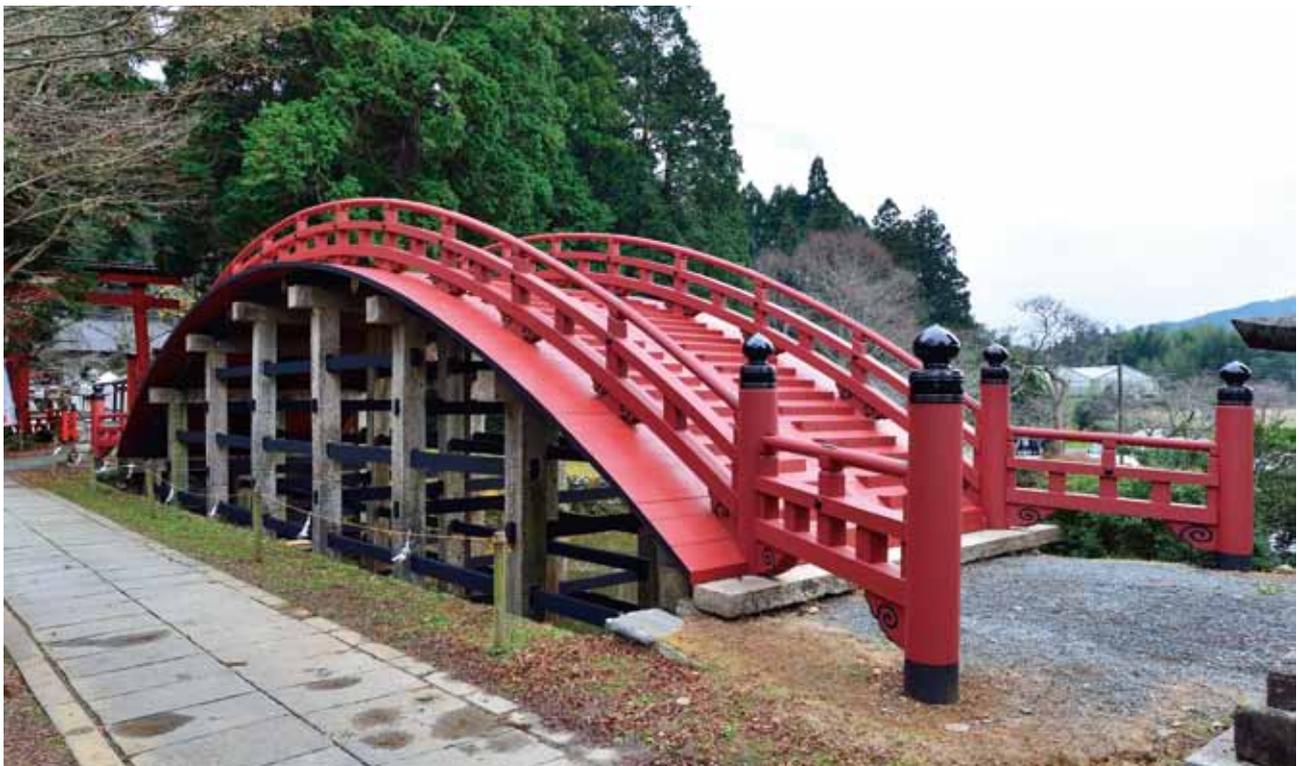
8 丹生都比売神社 輪橋 (竣工)

木材が雨ざらしとなるため腐朽は避けられず、建立後は何度も修理が行われているようで、直近では昭和52年に橋板を全て取り替える修理が行われた。その後も小修理が行われ、塗装は平成21年に全面的に塗り替えられたが、塗料の不適合又は木地を補修していなかったためか、数年で塗膜の剥離が顕著となってい

当事業は史跡地である丹生都比売神社境内を構成する要素として、輪橋の保存整備を国・県及び町の補助を得て実施した。塗装の塗り替えを主とし、腐朽・破損部分の木部について部分解体の上補修した。

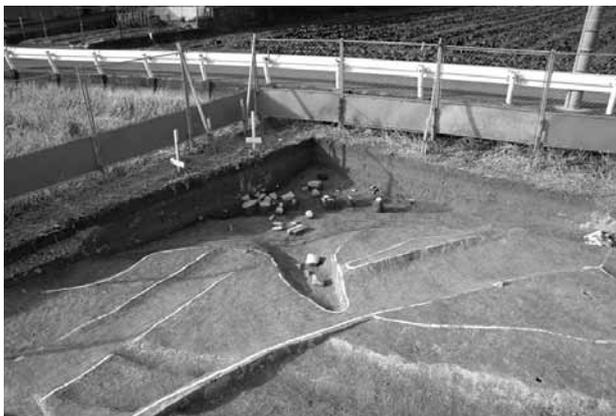
1区 北端 古代～中世の溝（南東から）

かった。その中で、調査区の北西隅では、微高地の西側で現在の六箇井用水の支流とほぼ同じ方向に向かう溝が検出された。その埋土から奈良時代前半のものと思われる格子印文平瓦の破片が出土した。

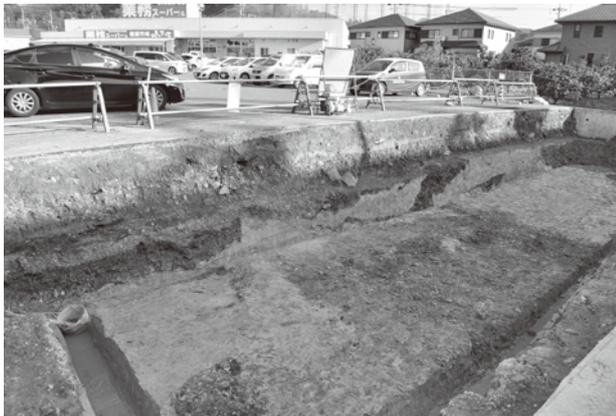
5区南側 東壁土層断面（北西から）

5区では、調査区の大半が近現代の粘土採掘土坑により攪乱されている。遺物は粘土採掘土坑の底から弥生土器片が1点出土している。粘土採掘土坑は、壁断面で見ると9区画に分かれるようであり、順番に採掘と埋戻しを行っているようである。昭和30年代まで隣で瓦屋が操業しており、材料の粘土を周辺で採

掘していたようであり、埋戻した土から近現代の瓦が出土している。

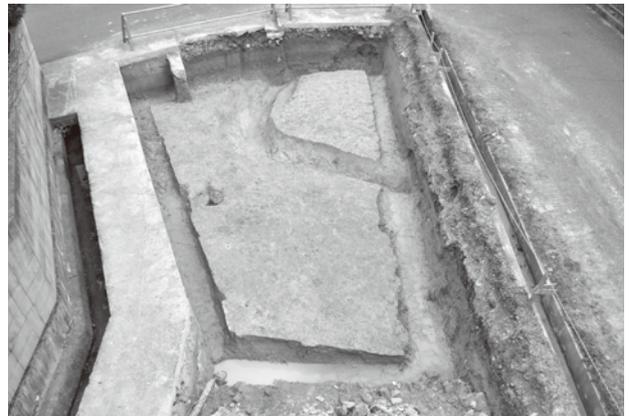
8区南側 全景（北から）

8区では、調査区の大半が奈良時代～中世の自然流路であり、その下からは奈良時代の溝を検出している。自然流路からは瓦器椀・土師皿・瓦・須恵器が出土しており、溝からは瓦と須恵器が出土している。

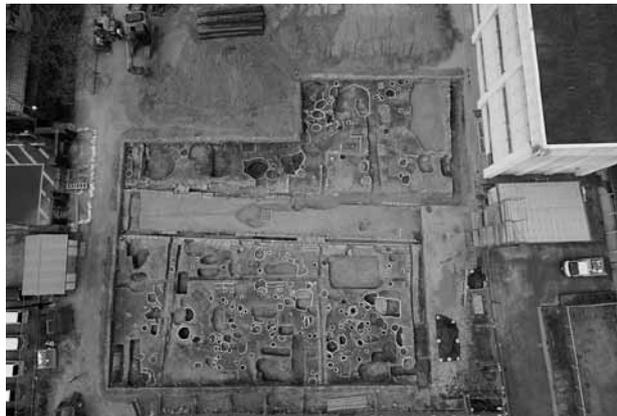
調査区全景（上空から）

調査では、これまでに城下町の南北に延びる道路と、その両側に造られた武家屋敷が数区画見つかった。

道路は、江戸時代に「河原町通り」と呼ばれていたもので、幕末頃から近代にかけて嵩上げしたことが明らかになっており、昭和21年頃まで使われていた。古い時期の道路の構築は、江戸時代初期に遡るものと考えられ、掘割状となって屋敷地より一段低くなる。両側には石で区画した溝を伴っており、東の溝の方が高く築かれている。道路幅は側溝を含めて5.5mを測り、表面は1～5cm程度の円礫を敷いて敲き締めている。

屋敷を区画した石垣は、幕末に描かれた古絵図と対応するように見ついている。場所によって積み方が異なり、東屋敷地の道路に面する石垣や西屋敷地の北側を区画する石垣に大きな石材が用いられている。なかでも、西屋敷地北側の石垣は高さが1.3m程度あり、構築された時期が江戸時代初期に遡ることが指摘されている。

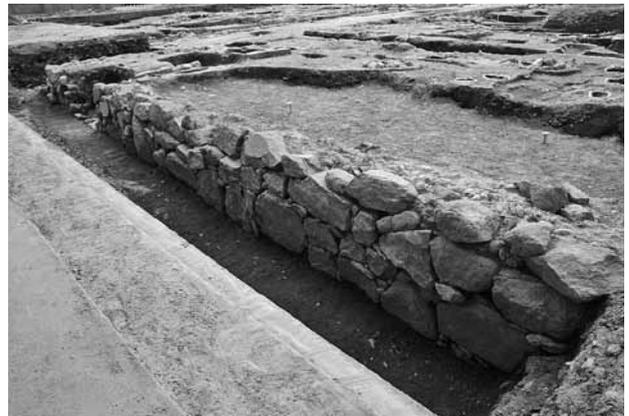
西屋敷地北側の石垣（北西から）

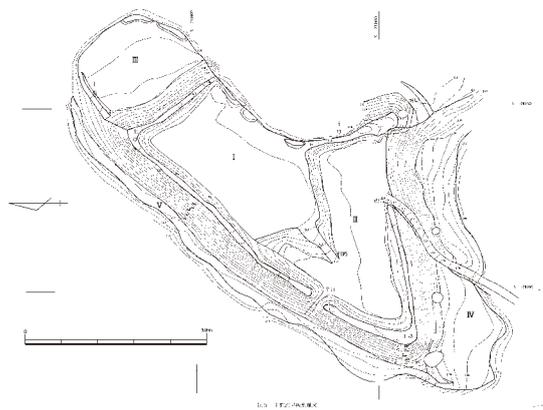
亀山城跡測量図

これらの作業により、亀山城跡は、これまでの認識とは違って畑の開墾により一部破壊されているものの、比較的良好に残存していることが明らかになった。亀山城跡の構造は、標高 122 m の亀山の頂上付近に大規模な土塁や高い切岸を巡らした 2 段からなる主郭

部を置き、頂上部からひだ状に派生する幾つもの小尾根部や斜面地に、山を取り巻くように曲輪を階段状に配している。曲輪を配する範囲は、県下最大規模で、防御は尾根筋を切断する堀切などなく、長く伸びる曲輪に頼るものである。総曲輪面積が広いことや、周囲が長いことは、必然的に城に動員できる兵が多かったことの証左でもあり、湯川氏の家臣の多さ・兵力を物語るものである。  
(川崎 雅史)

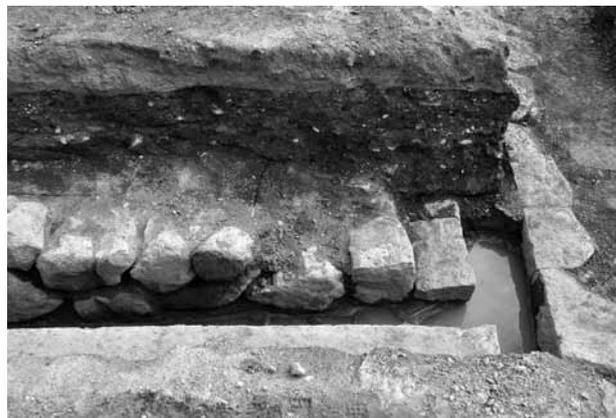
4 トレンチ 石垣等検出状況（北から）

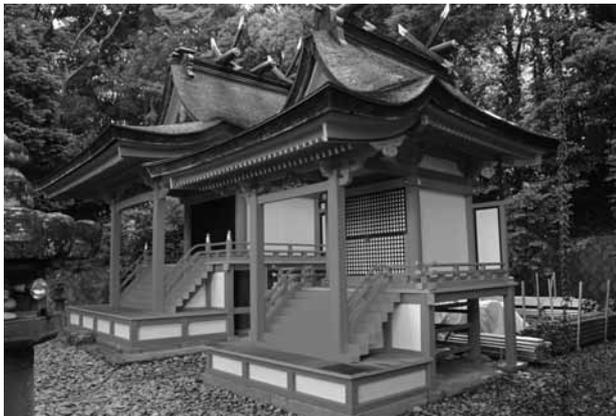
摂社天神社本殿、摂社高良社本殿の竣工状況

前回（昭和54年）の施工から35年以上が経過し、平葺の摩耗が進み葺き替えが必要となっていたが、旧屋根を解体して下地などの状態を確認したところ、全ての建物で予想以上に健全な状態であり、予定していた軒積の積み直しや野地の補修が不要となった。

これは境内の環境や前回の施工が良好であったことによるところも大きい。神社では屋根などへの落葉の清掃などを日常的に実施していることに加え、台風などで軒先などに破損が認められると、その都度専門職人による小修理を繰り返すなど、維持管理の体制が整っていることが最大の要因と考えられる。

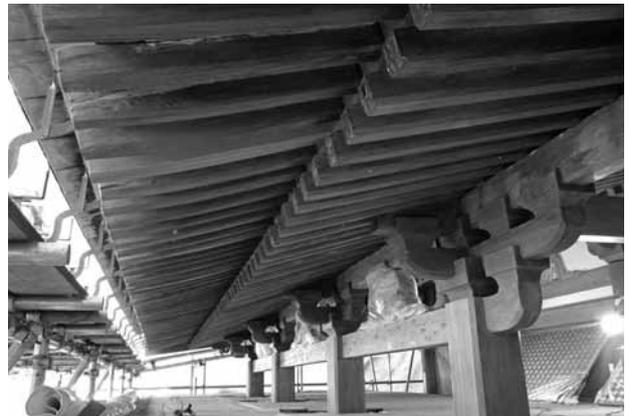
本殿軒廻りの塗装掻き落とし状況

各社殿の前の塗装は、足元を中心に塗装の粉状化や剥落が進んでいたが、各摂社においては軒廻りなどの上部が健全であったため、内法長押より下部の塗装を前回と同じカゼインを使用して塗り替えた。本殿は垂木などで塗装の剥離が確認されたため、文化庁の計画変更の承認を受けた上で、全面塗り替えとした。カゼインは工業製品であるが、膠と同様に経年で自然に劣化するため、塗面が粉状化して比較的簡単に掻き落とせることも確認できた。また膠と同様の成分であることから、下地である木部にかかる負担も小さく、文化財修理には適した材料と考えることが出来る。一方、触ると顔料が衣服などにつきやすいため、参詣者が自由に行き来する楼門では、膠着材に合成樹脂が使用されていた。合成樹脂を使用すると強固な塗面となるが、そのために次回の掻き落としが困難となる上、一旦樹脂が浸透すると、今後膠やカゼインでの施工が困難となり、可逆性の低い材料であると判断せざるを得ない。

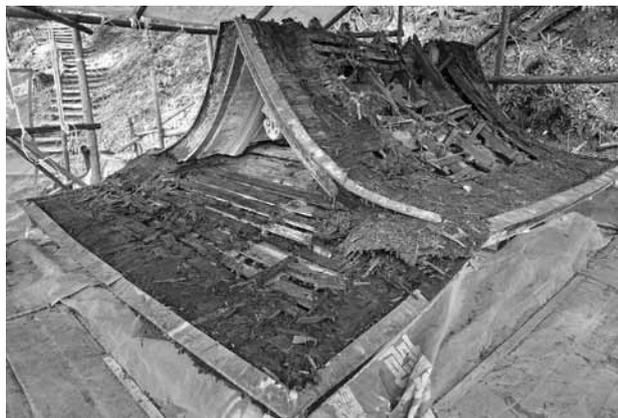
檜皮屋根解体後の状態

当事業は平成27年6月より開始し、工事は8月より着手した。素屋根建設後屋根面を観察すると、野垂木の位置を筋状に残し、野小舞が完全に腐朽し落ち込んでいる状態であった。腐朽箇所は野小舞、野垂木、

母屋、桔木に達し、化粧材では裏甲、化粧裏板、化粧垂木の一部が原型を留めない状態であった。箱棟廻りは全て新材に取り替えた。ただ、当初の想定より程度が軽微であったことから、若干の工事範囲の変更として計画変更申請を行った。また、今回取り替えた部材は、全て昭和44年の取替材の範囲であった。

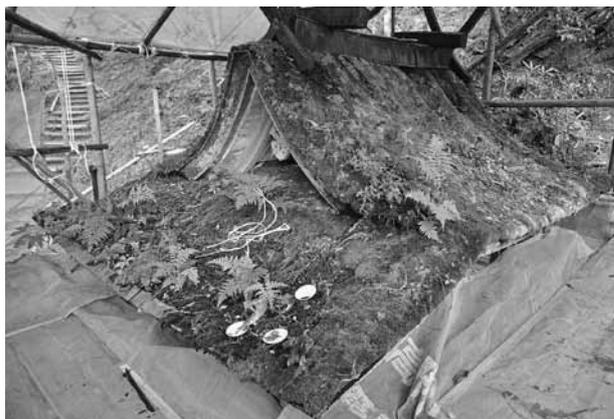
屋根葺替前の檜皮の状態

昭和44年に解体修理が行われ、全解体されている。その後、平成7年に屋根葺替が行われて現在に至る。木立に阻まれて日射がなく、落ち葉の堆積の影響などで屋根は腐朽が進み、数年前より屋根葺替が望まれる状況となっていた。一般的な檜皮の耐用年数は30年前後とされていることを考えると、20年未滿で葺替時期に達している状況から、檜皮屋根の維持には日照や通風がいかに大切か窺い知れる。

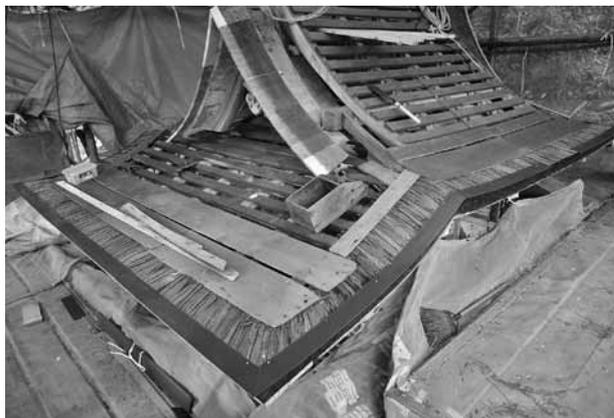
小屋組修理・軒付積み替え完了時の状態

檜皮は全て4寸5分の材料を使用した。箱棟は銅板包みの上に黒漆塗装とし、黒漆は全て日本産漆を使用した。水切り板は檜皮から受ける腐食を考慮してカラー鉄板としたが、破風など反りが強い曲線が多かったことから、先端に垂れを設けず、アダ折りのみとした。これが今後どのような影響を及ぼすか注視する必要があるが、軒の線が非常すっきりと整理された。

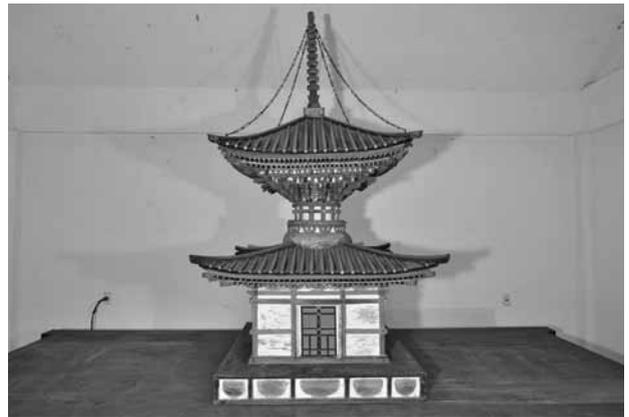
搬出前の状態

多宝小塔は安楽寺境内の収蔵庫内に納められている。このため雨風等の影響は受けないが、建立後より現在までに蓄積した経年による劣化や、過去の修理時の不具合などもあり、二重組物や軒廻りを中心に部材の欠失や破損、組み合わせの不具合などが散見された。今回、収蔵施設の劣化による建て替えが計画されたことに伴い、多宝小塔の解体修理を実施する運びとなった。

修理は必要最小限とし、解体範囲は二重組物を中心に行い、可能な限り大ばらしとする方針とした。また塗装は非常に貴重な室町期の当初塗膜が残存している可能性が高いため、剥落止めのみを行うこととした。

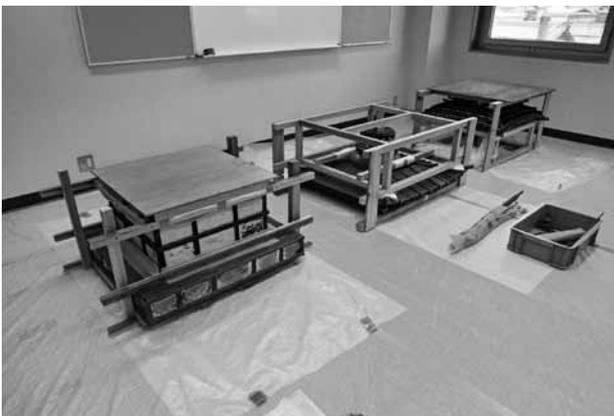
作業場搬入時の状態

作業場に搬入後は、一重軒廻りの補修と並行して、計画寸法などの詳細実測、破損調査、仕様調査、工法・技法調査、痕跡・変遷調査などを実施した。

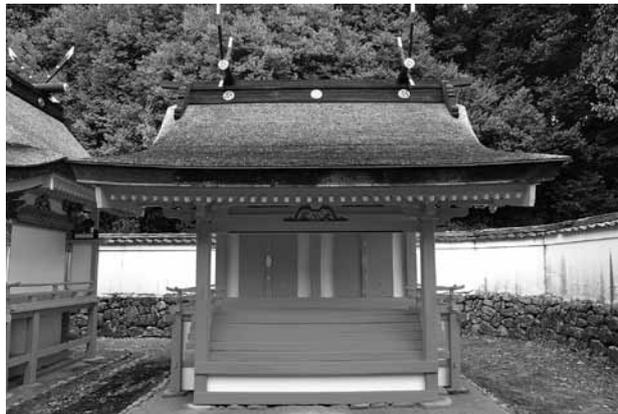
末社東殿の竣工状況（南より見る）

いだ、檜皮屋根の葺き替えと塗装の塗り替えの修理をおこなっている。

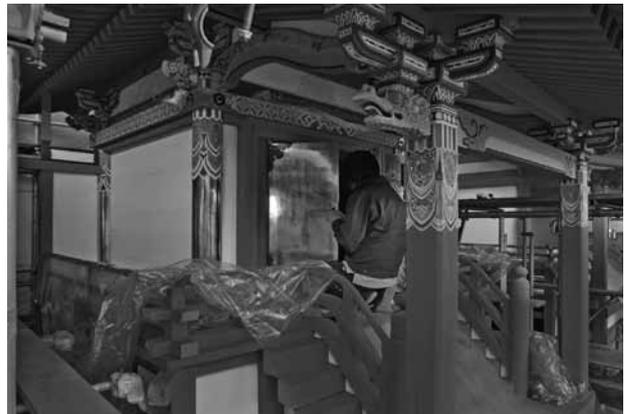
第三殿での飾り金具取付状況

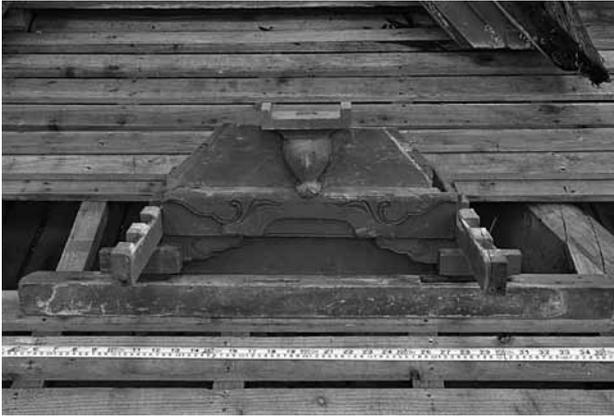
第一殿小屋組内保存部材の仮組みの様子

理工事で作成された報告書にも当時の調査や現状変更の経緯は記されているが、今回の保存部材の確認によって、その内容をよりの確に把握することができた。

末社東殿の保存部材では、昭和46年以前の塗装がそのまま残っており、痕跡などから部材ごとの来歴や色構成の変遷なども確認できた。また、今回修理での塗膜の掻き落とし作業では不明瞭であった点も、保存部材の存在でその判断を補うことができた。

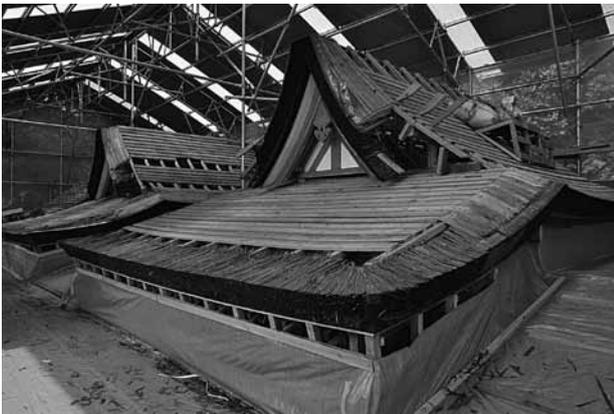
第二殿（手前）・第四殿での軒付補修状況

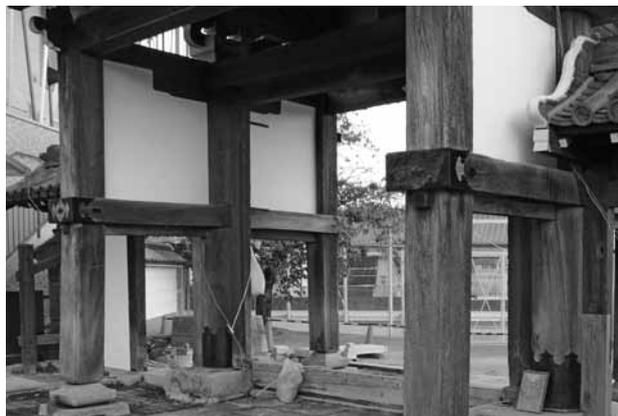
四脚門としての特徴を持つ総門の控柱、腰長押

建て起こしに際しては、各控柱が、腰貫位置から下部で外に張り出すように曲がっていることが視認されたため、詳細な実測調査を実施したところ、柱天から腰貫位置までは垂直で、腰貫位置で折れるかたちで柱底までで 12mm 建物の前後（南北）方向に傾斜がつけられていることが判明した。また、あわせて腰長押及び腰貫は、親柱への取り付けが控柱と比して 15mm 高く位置する山形に納められていることもわかった。

四脚門の特徴として、控え柱が腰位置で外側に曲げられ、腰長押などが山形に配されることが挙げられる。この特徴は、江戸時代を下るにつれて省略され、柱は垂直、長押や貫は水平に納まるようになる。総持寺の総門は江戸時代前期の 17 世紀中頃の建物と考えられており、中世の形式を残す貴重な遺構であることが確認された。しかし、中世の四脚門の控柱が、四方転び（前後、左右双方に傾く＝隅側に向かって折れる）となっているのに対し、総門は前後の一方向にしか曲げられておらず、形式が省略されていく過渡期を示すものと考えられる。

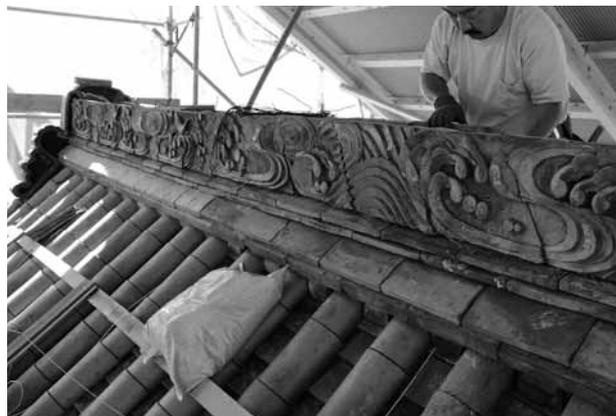
総門の波形の彫刻が施された大棟の装飾瓦

使用されていた瓦を調査したところ、大半が大坂岬町の谷川で焼かれた一連の瓦であることが確認され、鬼瓦にへら搔きされた宝暦 11 年 (1761) に一旦全ての瓦を新調し、屋根が葺き直されていることが判明した。建立から 100 年程度で全ての瓦を新調することは異例なことであるが、寺の記録に当時の第三十四世龍峰義仙上人が「一山の諸建造物に大修理を加へ且つ諸堂の荘厳品を調整して寺観を一新した」とあることが確認され、修理に伴う調査結果を裏付けるものとなった。

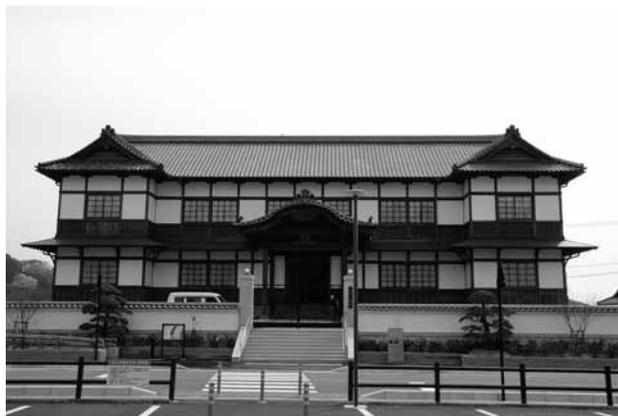
竣工した旧県会議事堂

旧和歌山県会議事堂は現存最古の木造和風意匠の議事堂建築で、明治31年（1898）に和歌山市一番丁に建築された。外観は和風であるが、小屋組には洋式のトラス構造が採用され、ボルトや金具が構造材として使用されており、和洋折衷のつくりになっている。建築当初は「本館」「議場」「控室」からなる工型平面で、背面側には物置、便所などの「付属棟」があった。昭和16年に付属棟と共に売却され美園町に移築、さらに昭和37年に根来寺に移築され、山号にちなんで一乗閣と名付けられ寺の客殿となったが、近年は傷みが大きく閉鎖状態になっていた。そのため三度目の移築をし、保存修理をすることとなった。正面外観に大きな違いはないが、一度目の移築の際「控室」がなくなりT型平面となり、議場の向きが反転されるなど大きく改変されていた。県有財産処分一件書類添付の平面図や航空写真、大正時代の修繕記録などから「控室」の存在が判明し、柱など部材の痕跡を調査し「控室」を復元し、議場の位置を元に戻すなど、建築当初の姿に復元した。センターは平成25年度の調査支援から、継続的に業務を支援した。（松井 美香）

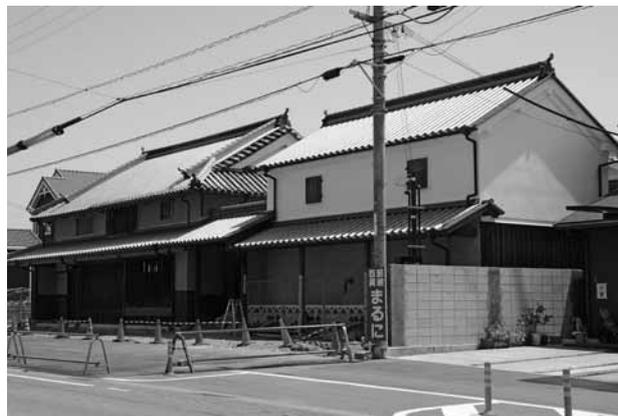
外観の復元的修理が完了した主屋と土蔵

今回は各建物の瓦屋根の葺き替えのほか、腐朽した木部や左官壁の補修を中心に進め、シャッターなどに改変されていた主屋、土蔵の正面側に関しては、痕跡調査や古写真などの資料から復元的に整備した。

また、土壁の崩落が進んでいた土蔵は、正面東側にオリジナルの土壁を残しつつ、既製品のパネル壁材も採用し、耐震対策を施した。主屋や離れ座敷においても、座敷部など主要部分の本来の構成に影響が出ないよう配慮して耐震壁を増設した。

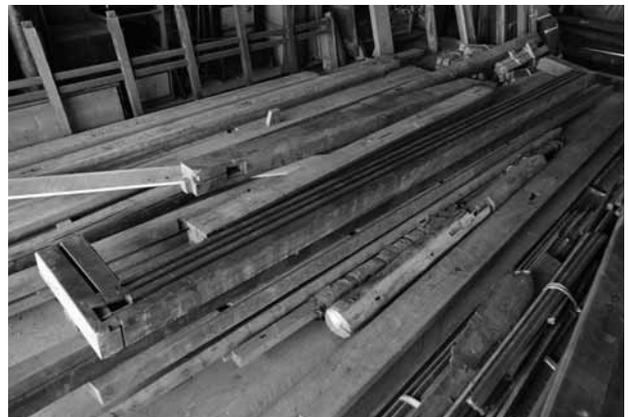
主屋二階に保管されていた出格子鴨居古材ほか

また、主屋は大正期には銀行などに転用され、その後も用途を替えて利用されてきたため、正面や土間部分が大きく改造されていた。建物内に大正時代の改変時に取り外された古材などが多数保管されていたが、今回の修理に伴う調査により、出格子や床机、揚戸、

床框など、主要な部材の大半が良好な状態で残されていることが確認されたため、古材を用いて正面部分を整備することを目指して復原考察を進めている。

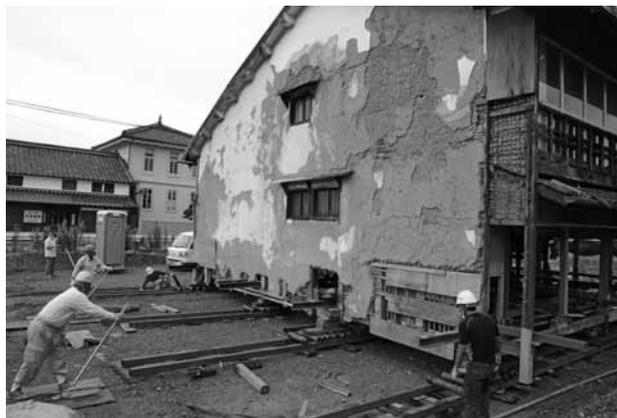
主屋の曳家施工状況

各建物は、全体に比較的良好な状況であったが、柱足元などに腐朽が進み、中古にコンクリートなどを使って変更された部分が認められた。このため今回の曳き家に伴うジャッキアップ施工時に、柱に根継修理を施すとともに、木部は本来の納まりに復した。

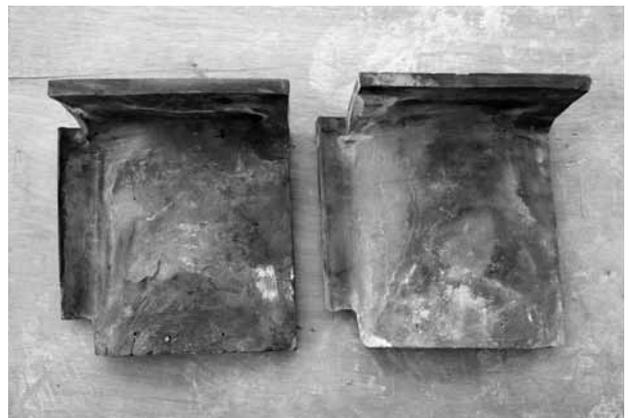
『東家瓦与』の刻印が施された一文字瓦

屋根には、地元東家地区で焼かれた『瓦与』の瓦が使用されており、状態も良好であることが確認された。造成工事が完了後、予定より早く本来の位置に再曳き家できた主屋においては、正面側にはほぼ全てオリジナルの瓦を再使用し、屋根工事を平成27年度中に完了することが出来た。土間部分には、明かり取りのため瓦屋根がかからない部分が設けられており、中古に改変を受けていたが、これらも本来の瓦屋根の納まりを復するとともに、納まりを工夫して開口部には樹脂製の屋根を仮設することで、明かり取りの機能を確保するとともに、雨が吹き込まない利便性にも配慮した。

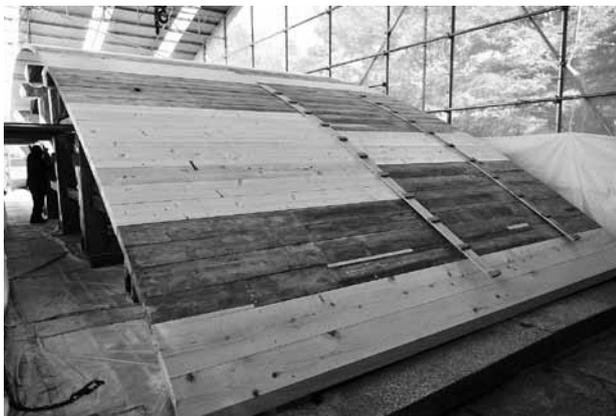
橋板組み立て完了時の状態

総長さは高欄親柱間で17.8m、幅は高欄間隔で3.57m、橋面の高低差は3.24mと、全国でも珍しい、規模の大きな木造の反り橋である。橋脚は花崗岩を二丁接ぎとして木製の貫で固めている。

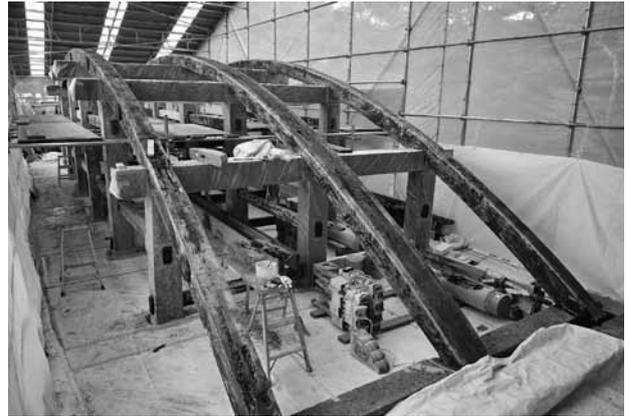
橋板解体後の状態

事業は平成27年6月より開始し、入札により施工業者を決定のうえ、7月より工事に着手した。工事用足場を鏡池に架け渡し、塗装片などが池に落ちないように厳重に養生を施した。現状塗装を掻き落としたところ、当初の予定よりも木部の腐朽が進行していたため、計画変更承認申請を行い、木部の補修範囲を拡大して実施した。また塗装についても、資料調査や部材の塗装痕跡調査により旧来の塗装状況が判明したため、赤色塗装を酸化鉄系塗料の色味に、橋板木口を黄土より黒色に変更した。赤色塗料の色味は本殿の酸化鉄系塗料に倣ったが、雨ざらしとなるため膠着材はアクリル樹脂とし、顔料に酸化鉄系の弁柄を用いた塗料を使用した。

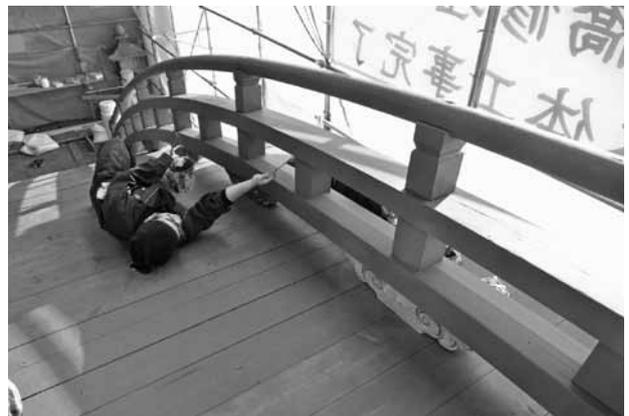
塗装実施状況

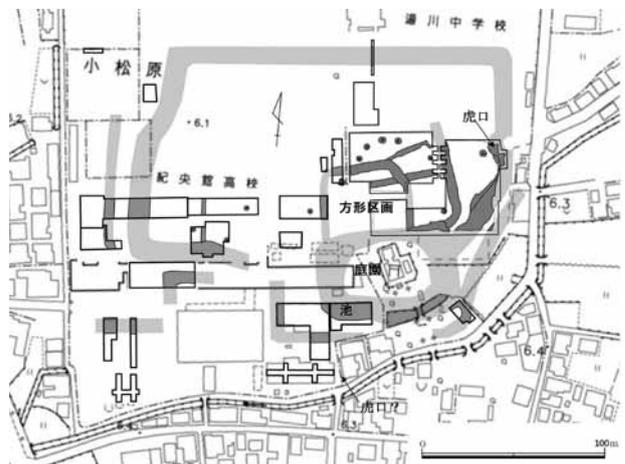
湯川氏館推定復元図

湯川氏館跡は、室町時代に紀中・紀南地方の海岸部を中心に勢力を持っていた湯川氏の拠点で、小松原館跡とも呼ばれ、詰め城である亀山城とセットになる館である。JR御坊駅南東の紀央館高校と湯川中学校の敷地に展開していたもので、これまで校舎の改築工事等に伴って14次の発掘調査が行われ、面積8,572㎡が調査されている。このうち、最も広い面積を調査したのが、本年報にも掲載している2013年度の湯川中学校改築工事に伴うもので、館跡の南東部付近の3,783㎡調査を行っている。既往の調査では、館跡の堀が各所で確認されており、最終段階の館の規模は、東西約225m、南北約200mと推定されている。

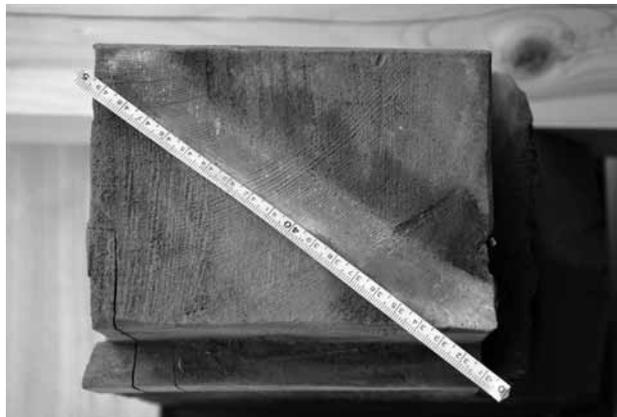
総持寺鐘楼虹梁の年輪の状況

さらに興味深いことに、鐘楼で用いられていた北虹梁と西虹梁の2部材は紀伊山地産ではなく、木曾産のものと特定された。経緯は不明であるが、貞応2年(1653)建立の海禅院多宝塔(和歌山市和歌浦妹背山)にも木曾檜が使用されていることが伝えられており、江戸期には和歌山県下でも木曾檜が流通していたものと見られる。

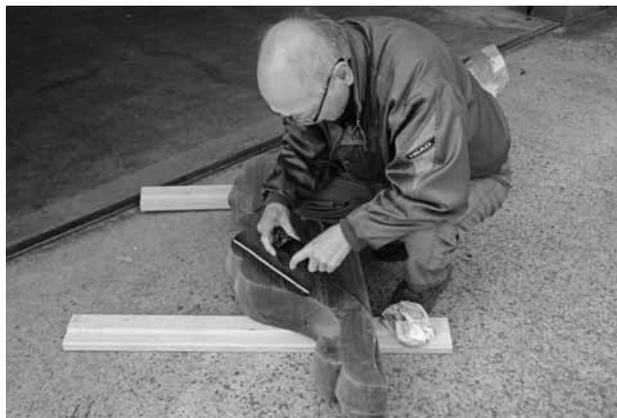
同上墓股の撮影状況

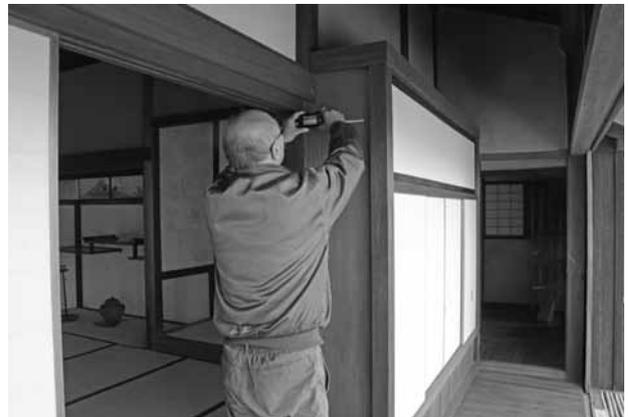
旧中筋家住宅主屋での調査状況

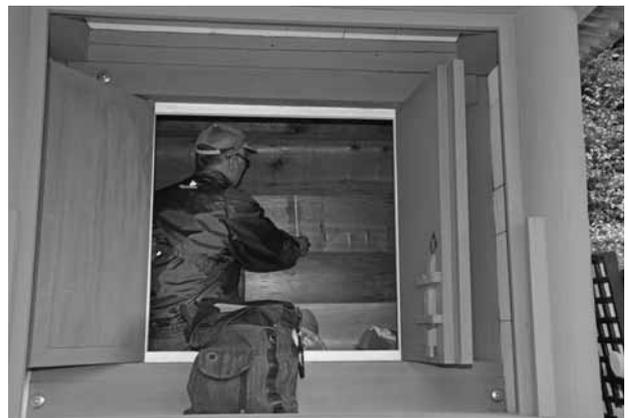
重要文化財広八幡神社摂社若宮社本殿の調査状況
