公益財団法人
和歌山県文化財センター年報

埋蔵文化財発掘調査と文化財建造物保存修理の記録

2019

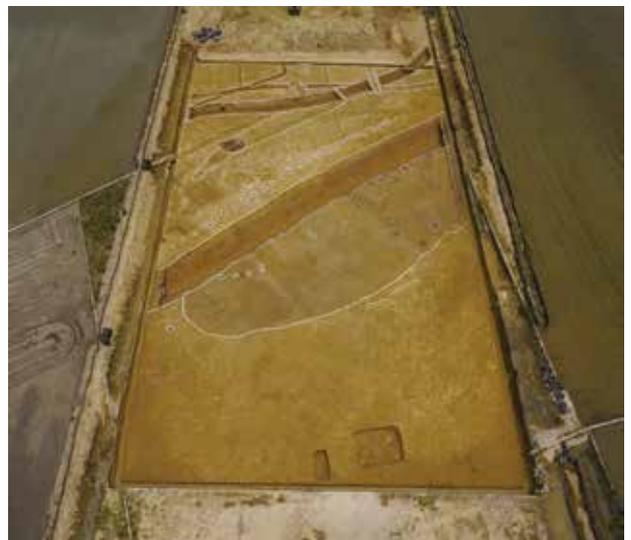
4-2区 調査遺構全景（南上空から）

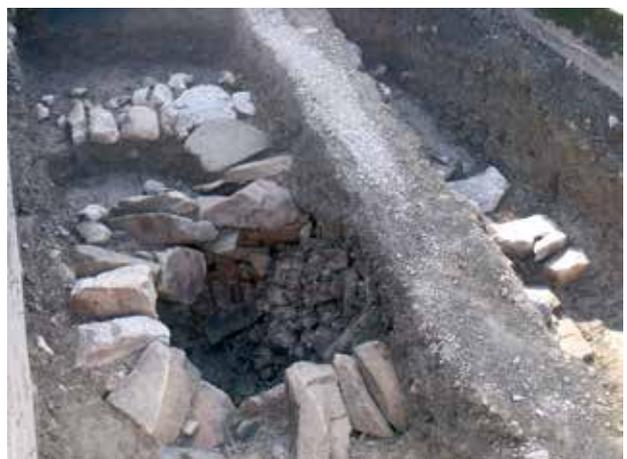
石積井戸の井側は、長軸1.6m、短軸1.1mを測り、平面形が楕円形を呈する。積石に角礫や割石を使用し、上段の石材が0.45～0.6m大、下段の石材が0.2～0.3m大と下位にいくほど石材が小さくなっている。埋設された現行の水道管の下で検出したため、水道管のある南側は掘削できず、北側のみを深さ0.9mまで掘り下げた。埋土は0.1～0.2m大の礫を多く含む黄灰色土で、一気に埋められた状況が確認できた。遺物は、井側内の上位から、美濃焼皿、唐津焼鉢等、安土桃山時代から江戸時代初頭の陶器片が出土した。

井戸の東側に近接して石列が確認された。石列の長さは1.2mを測り、高さ0.18mほど段状に盛土した上に、0.1～0.5m大の角礫や割石を並べている。石積井戸に続く石段の可能性もある。2区は狭小な上、調査区の東端で検出したため、さらに東側に続く遺構であるかは不明である。

2区 石積井戸と石列(西から)

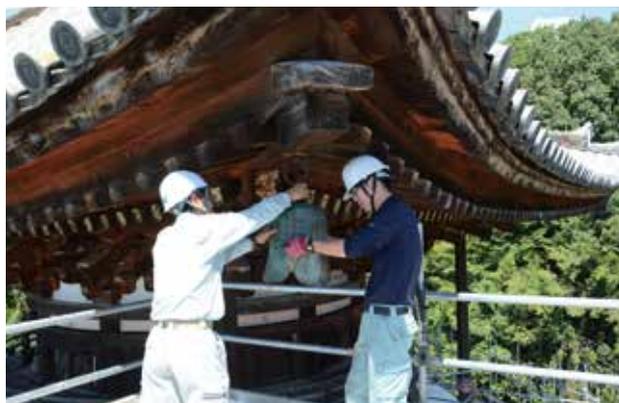
平成30年9月4日に上陸した台風21号の被害により、漆喰上塗りの剥落・亀裂が見られた。一部には漆喰中塗りの剥落が見られた。また、上層隅木先端の風鐸の吊り金具を固定するクサビが抜け、風鐸が下層隅棟の上に落下した。風鐸本体が破損し、真下の瓦も割れた。そのため災害復旧の国庫補助を受けて修理す

風鐸の取り付け作業

平成2・3年の修理では、上層の漆喰補修はされておらず、上層の漆喰は塗り直しから50年以上経過しており(一度修理された痕跡があり、昭和36年の修理と考えられる)、全面的に劣化が見え始めていた。工事は、漆喰の塗り替え、風鐸の取り付けと割れた瓦の差し替えであるが、その規模と場所が普通ではなかった。風鐸の取り付け用の足場は高さ約17mとなり、足場のほぼ中程で亀腹廻りの左官用の足場と繋いだ。亀腹は周囲23.5m、上下には最大約4mもある。左官用の足場は3段設け、上部の水平部分は足場を移動させながらの作業を行った。掻き落とした漆喰と中塗土は土嚢袋で約200袋に及んだ。漆喰上塗りは継ぎ目なく仕上げたいが、3区画に分けざるを得なかった。

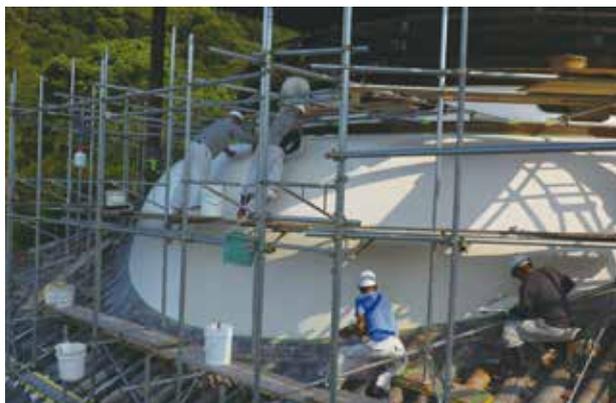
亀腹の左官工事(漆喰塗り)

ることとなった。漆喰補修用の足場は亀腹の廻りを囲む必要があり、これを利用して経年劣化の部分を含めて全面塗り直した(災害復旧とは別に補助申請を行った)。

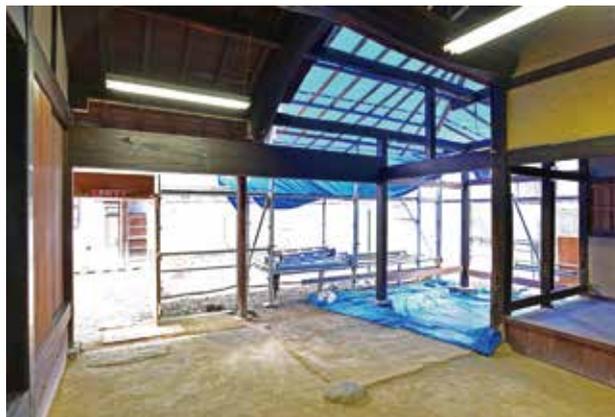
主屋南西隅復原部分の組立状況

30年度の繰り越し工事では主屋の耐震補強工事と、主屋南西隅下屋の欠き取られていた箇所を復原を行った。耐震補強は前年度までに実施された耐震診断及び補強設計に基づき施工した。補強内容は、鉄骨フレーム補強、筋交いバンド補強、耐震壁補強、建具補強、水平ブレース補強、庇帯鉄補強、火打ち金物補強の7種類とした。施工に際して納まりの都合などから当初の計画通りに施工出来ないことが判明した箇所は、随時構造設計者に変更内容を確認、協議のうえ実施した。

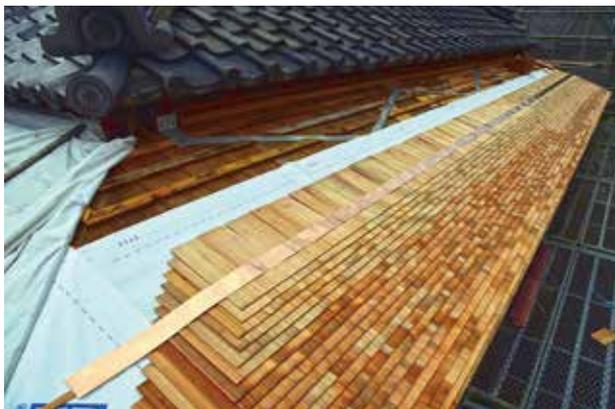
主屋座敷部北面こけらの施工状況

こけら屋根部分は耐震補強のため化粧裏板上に帯鉄が筋交い状に付加されたが、野小舞の厚み内で納まり、野小舞と帯鉄が干渉する部分は野小舞を切り欠いて施工することができたため、当初の納まりを変更せずに施工することができた。なお、前回修理ではこけら板に椀材を使用していたが、材料の枯渇や当時の流通状況などを勘案して杉材の使用が適当と判断した。

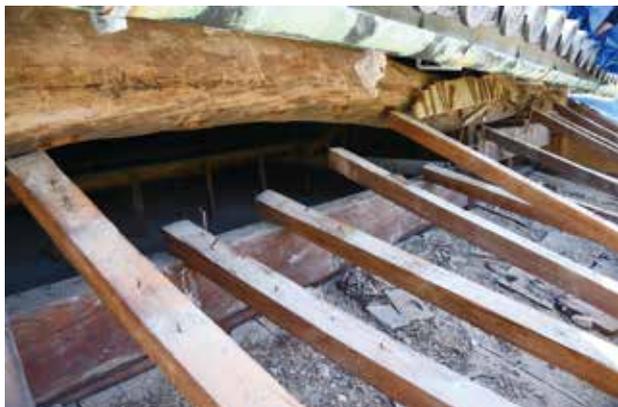
本座敷 書院造りを基調とする江戸期の建物で、座敷や仏間などが高い格式で設けられている。一方で庭に面する西面と北面には杉丸太の化粧垂木が配された深い庇が架けられるなど数寄屋風の要素も取り入れており、大きな特徴となっているが、西面庇の棧瓦葺屋根が大きく破損していた。瓦屋根の分解を進めたところ、破損は屋根下地の木部にまで至っており、桁材に突き付けや大入れで釘止めされていた野垂木の殆どが土居

本座敷 西庇野垂木破損状況

桁から外れ、野地全体が軒先方向にずれ出していたことが破損の大きな要因であったことが判明した。このため野垂木や茅負など木部の修理と取り付け直しを行った上で金物による補強を行い、棧瓦を葺き直した。**御風楼** 濱口家住宅の大きな特徴となっている木造三階建ての壮大な迎賓施設である。上階は3方にガラス障子が嵌められ、開放的な近代和風建築となっている。今回は欄間のガラスが割れた程度で建具類に目立った被害はなかったが、本座敷に向けて張り出して建ち、風当たりの強い渡廊下の屋根南端部では瓦が広範囲で飛散していた。渡廊下の軒は木細く、茅負や野垂木など木部にも破損が広がっていた。数寄屋風の凝った意匠に加え、漏水対策に杉皮を重ね張りするなど丁寧な仕事が行なわれていることに配慮し、木部は出来るだけ解体しないで添木などを施すことによって、当初の納まりを残すよう留意した。西側に附属する風呂及びトイレでは、崩れていた棧瓦葺屋根の復旧を行い、小屋組や野地の解体範囲を広げないよう必要に応じて補強を施した。左官壁が大きく破損した北面の壁については、分解前に残存する木瓜型下地窓の曲線を写し取り、竹小舞を可能な限り再利用して修理を行った。

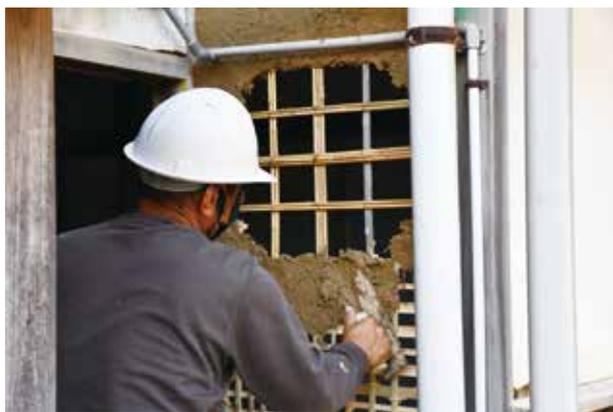
御風楼北面壁 下地窓まわり修理状況

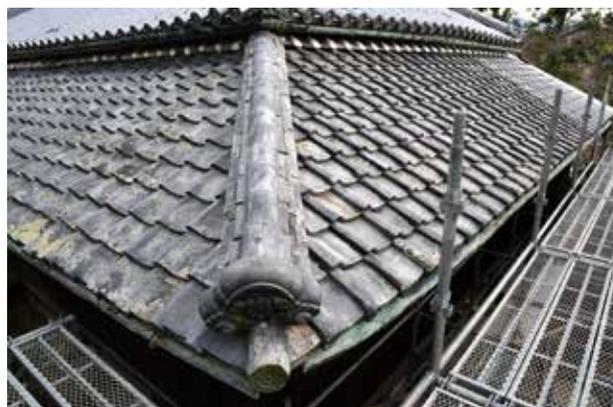
本座敷 西庇修理完了状況（北西からみる）

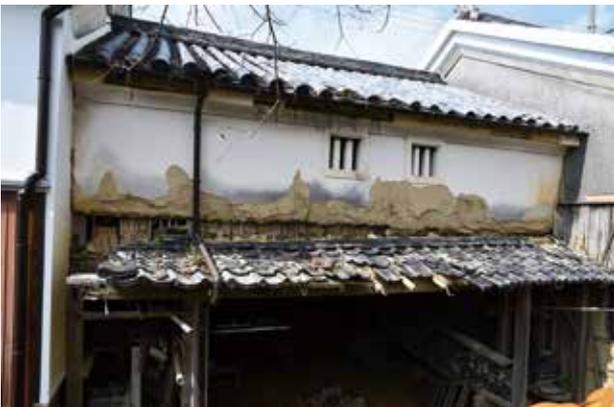
大工部屋 本屋根・東面庇被災状況

南米蔵・北米蔵・大工部屋 敷地西側に並ぶ土蔵類は、台風で破損した本屋屋根の軒先や庇部分を中心とした瓦葺屋根と取り合う漆喰塗り込め、垂木や野地板等の木部、また腰壁板や内部土壁を復旧した。大工部屋においては、併せて漆喰壁の被災前から破損していた部分を所有者が自費で修理し、外観を整えた。大工部屋の本屋屋根では、軒先鉢巻部分の両端部と中心位置で曲面の断面を写した定規を作成し、可能な限り旧状に復する形で修理を進めた。庇などの木部や瓦葺き部分の修理においては、部材を可能な限り再用するなどして、建物の価値を損なわないように努めた。

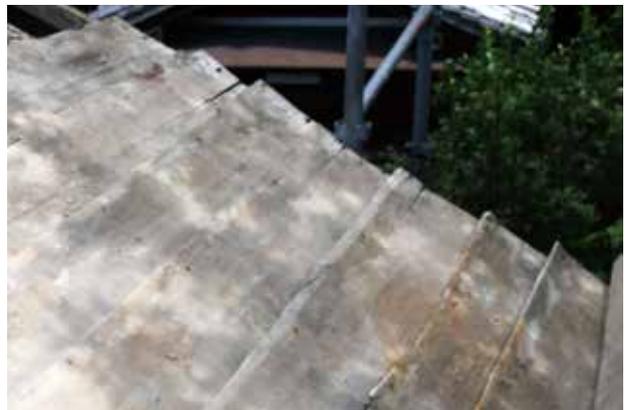
左官部屋 切妻屋根の本屋平側東面に庇が取り付く小規模で簡素な建物であり、指定建造物の中で最も広範囲に被害を受けた。本瓦葺の本屋屋根は野地板まで破損が及び、大棟全体が崩壊していた。本屋屋根、東面庇ともに平葺は全体に軒先側にずれ出しており、全面的な葺き替えが必要な状況であった。また、西面の外壁では縦板壁が破損し、荒壁土が流出していた。本屋屋根は化粧野地に直接葺土が載せられる仕様となっているが、西流れでは既に改変されているものの、東流れに野地板が棟際から軒先に向かって羽重ねに張られ

ており、漏水防止を重視した一般的な納まりとは逆さ向きの施工となっていた。これは葺土、瓦のずれ止めの効果を期待したものと考えられ、隣接する湯浅町でも確認出来る。本屋屋根と庇には一連の瓦が用いられていたため、再用する瓦材は左官部屋の正面となる東流れにまとめるなど、使用位置にも配慮した。

左官部屋 一般的な納まりと重なりを上下逆向きに張られた野地板

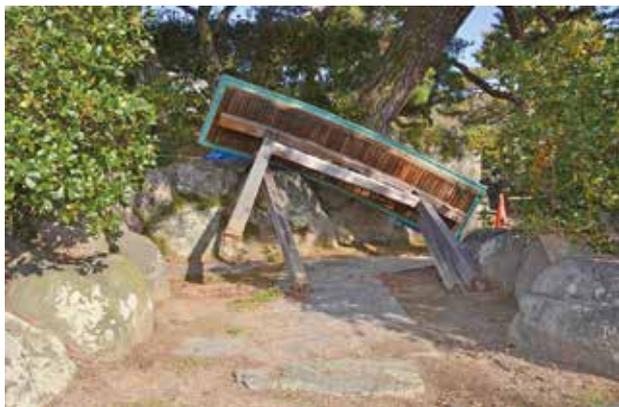
今回の事業は、平成30年9月の台風で、主屋・浜座敷で瓦のズレや脱落など屋根面の部分破損のほか、南冠木門は掘立て柱が折損して転倒し、西冠木門の板扉も折損・脱落するなどの被害を受け、翌31年2月から破損箇所の補修を行う災害復旧事業に着手した。

南冠木門での柱折損・転倒状況（修理前）

主屋では脱落した軒瓦や掛瓦を復旧・補足し、浜座敷では乱れた棟積みを復旧した。西冠木門の板扉は仕口部の破損が目立ったため、解体して補修し組直した。南冠木門は、転倒時の破損が屋根・野地の一部に留まるも、根継ぎ補修の本柱と取替える控柱を良好に施工するために、地中の根巻きモルタルを一部掘削する必要が生じたため、名勝地内での現状変更を行い、工期を3箇月延長して施工した。（下津 健太郎）

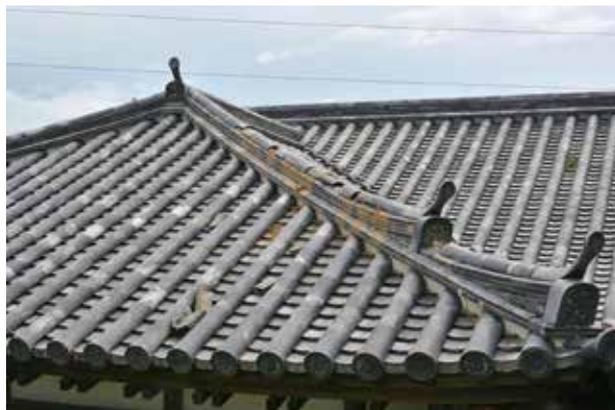
浜座敷北面での棟積み破損状況（修理前）

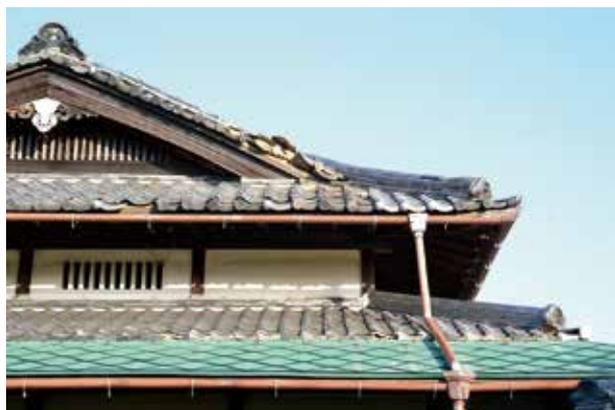
主屋南面での軒瓦・掛瓦の破損状況（修理前）

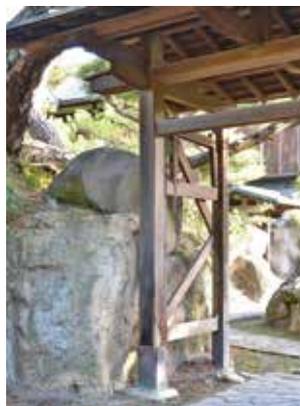
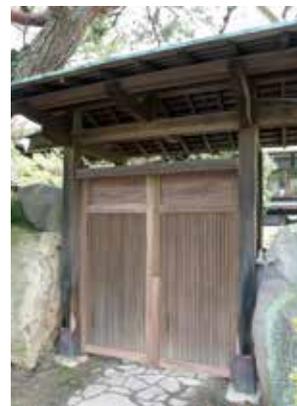
西冠木門での板扉の破損（左）・復旧（右）状況

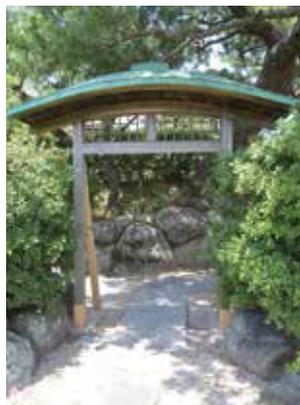
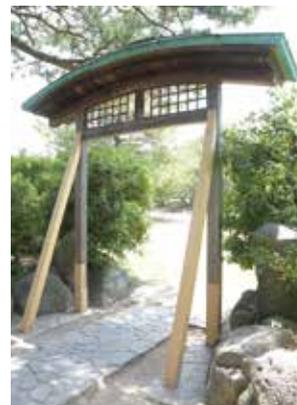
南冠木門の柱補修ほか復旧状況

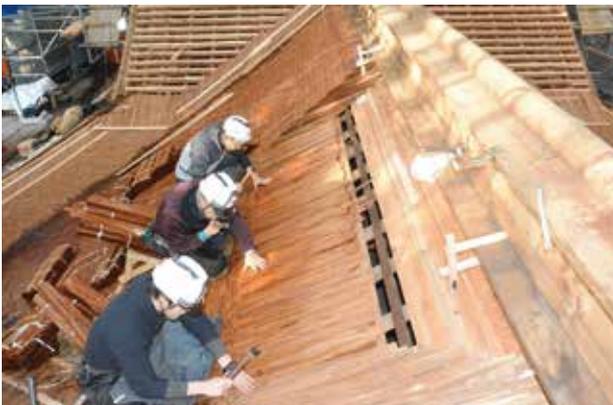
石の間 平葺の施工

屋根工事では、一旦平葺全面の解体を行った上で軒付の破損状況を調査したところ、拝殿の正面や本殿背面のほか、本殿と背面の屋根との取り合いとなる石の間軒付で板蛇腹までの腐朽が進んでいることが判明した。また、本殿と拝殿の妻部分の登り軒付も、腐朽はしていないものの檜皮材や釘の劣化が進んで全体に弛緩しており、このことが軒先部の平葺の飛散の要因となっていると判断し、全体を積み直すこととした。

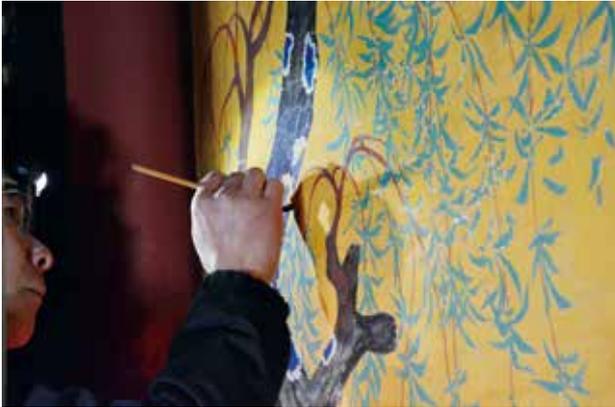
塗装は、本殿の背面と東面、拝殿の正面と東面の壁画や組物廻りを中心として、台風で剥落が進んだ彩色の補修を進めたが、剥落していない面でも塗装面が下地から浮いている部分が随所で確認された。このため今後の破損を予防することにも留意して西面にも施工範囲を広げ、十分な補修を行った。

石の間壁画 絵彩色の補筆

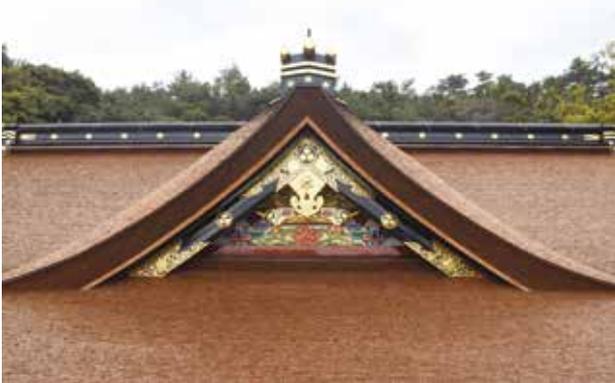
また、屋根上の妻飾り部分でも彩色の剥落が進み、破風板などの漆塗の劣化も進んでいたため、漆の上塗り直しや彩色の剥落止め補筆、飾り金具補修を行った。

拝殿千鳥破風妻飾り 塗装工事竣工

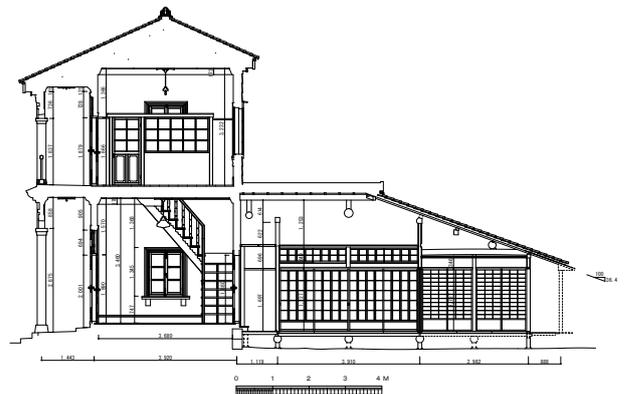
洋館・診察棟 南北断面図

このため、貴重な歴史的建物の保存に向けて和歌山県が進めている調査報告書作成事業に協力し、各建物の平面図や断面図などの作成を行った。また、あわせて修理事業計画の提案を行った。(多井 忠嗣)

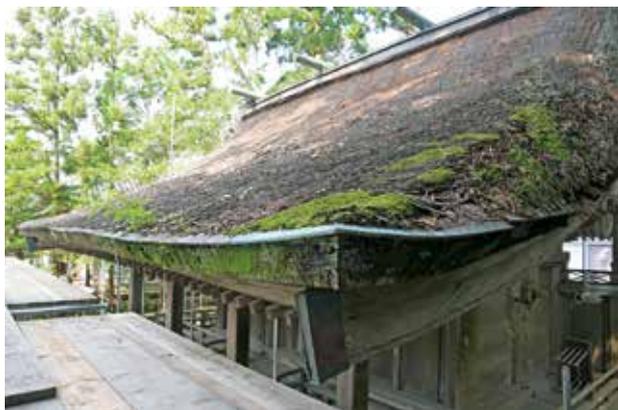
覆屋の建設後、屋根野地までを解体して、破損の程度や各部の仕様を確認した。共皮蛇腹仕立ての軒付は、健全な部分を残す計画であったが、それを受ける軒先部材の不陸や腐朽が著しかったことから、木部補修・調整の範囲を拡張し、全周を積替える方針に切替えた。事業の計画変更を行った上で、側背面の軒付を共皮蛇腹から板蛇腹に変更して実施した。

修理前の屋根（軒付は腐朽し、不陸も目立っていた）

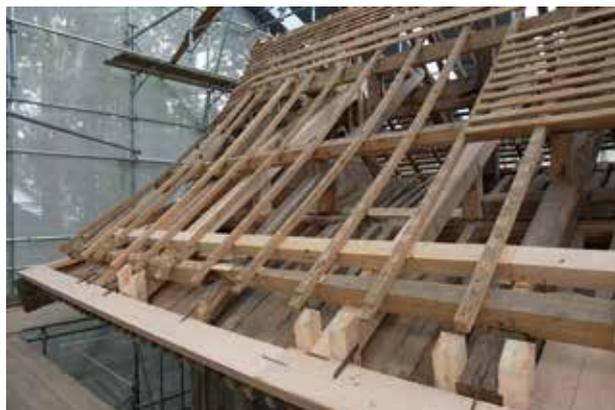
木工事は主に雨漏りと蟻害に伴う破損に対して実施した。強度が低下した構造材は小屋内で補強して安定を図り、腐朽・欠失した部材は適宜取替えた。

軒先・小屋組の木部補修状況（背面東側）

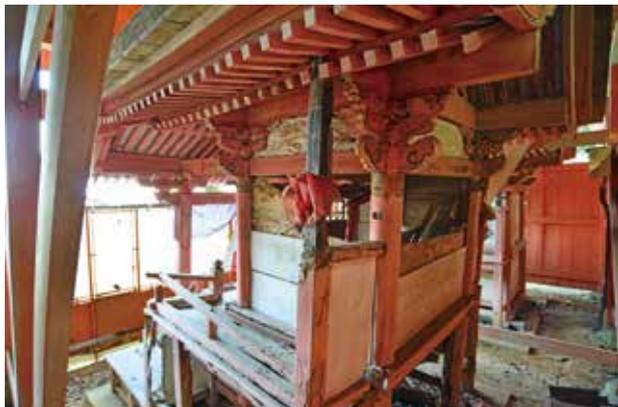
三社権現は蟻害を大きく受けており、倒壊寸前の状態であったが、屋根部分が比較的健全で覆い屋内にあることから分解せず、桁より上で大ばらしを行い、軸部の解体修理を行った。

修理前破損状況（熊野三所権現）

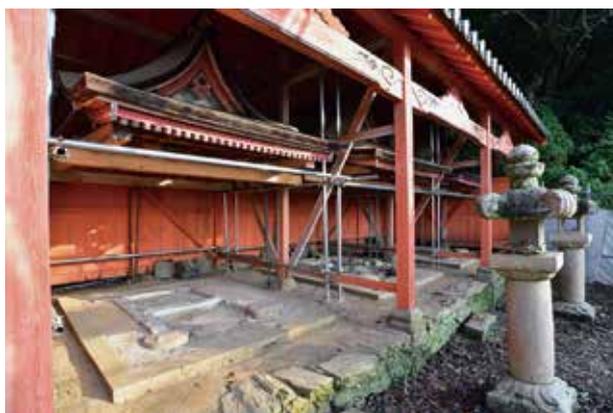
大ばらし完了状況

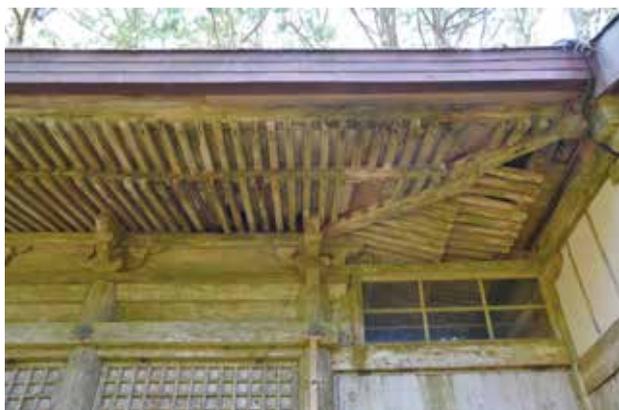
修理前の東面軒（雨漏りによる部材の腐朽・欠損）

工事は、建物の上方向へ覆いを掛けた後、屋根面の銅板を解体し、雨漏り等で腐朽・劣化していた小屋組や野地を取替え、合わせて軒の補修も行った。軒廻りには建立時からの部材が多く残るものの、破損や強度の低下がみられたため、軒裏での補強策を講じた。木工事後に銅板を葺直し、屋根上の鑄造製露盤の補修や外廻り建具の建付け調整を行って、工事を終了した。

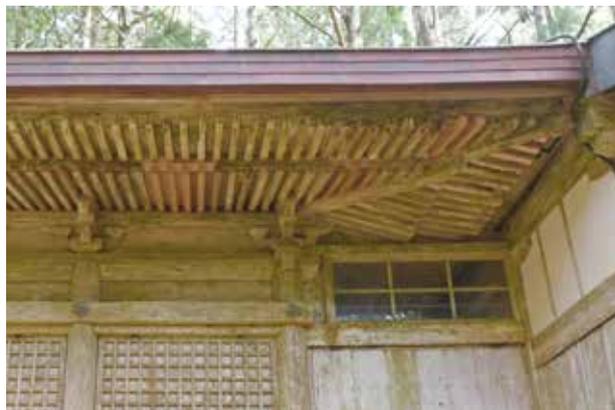
修理後の東面軒（在来に倣い取替または補足した）

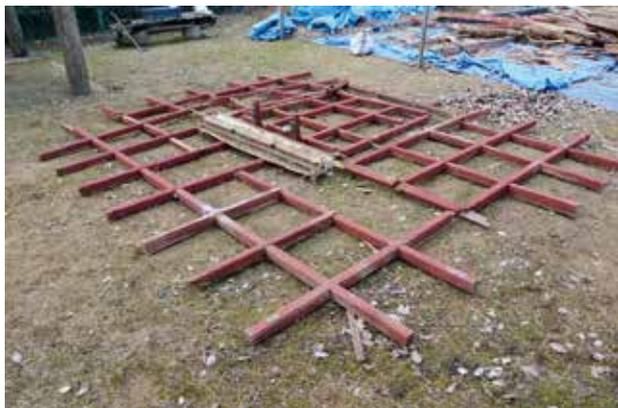
建物は比較的近年に棧瓦への葺き替えや床組、縁廻り、柱間装置が取り替えられているほか、内外装の全面塗装など大規模な修理が行われているが、蟻害が著しく、正面を残して屋根が軒とともに崩落し、その際に天井が全壊するなど重篤な破損状況となっている。

天井の復原考察の様子

これら仮設物の完成後、建物の軒廻りなど詳細な実測調査を行った。また同時に部材の整理、分類を行い、全壊した天井や小屋組の復原考察を行った上で破損前の基本図を作成するとともに、構成部材調書を作成し、修理に際し必要な補足木材などの数量を積算した。
