公益財団法人  
和歌山県文化財センター年報

埋蔵文化財発掘調査と文化財建造物保存修理の記録

2021

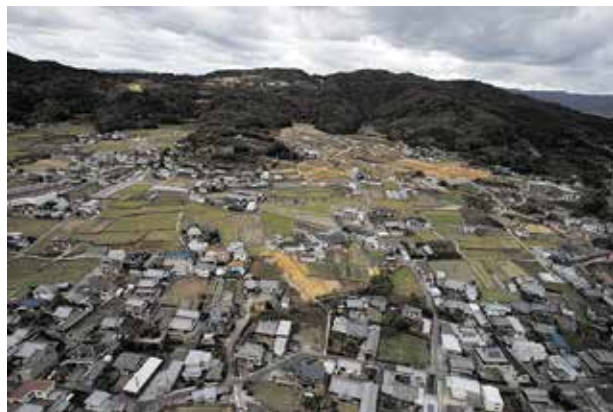
尼寺観音寺跡調査区全景（南西上空から）

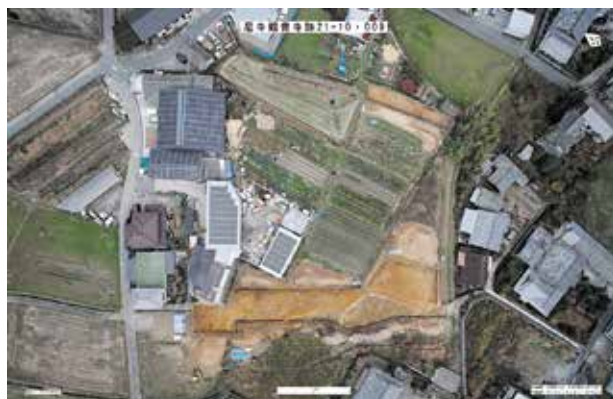
尼寺観音寺跡調査区全景（西上空から）

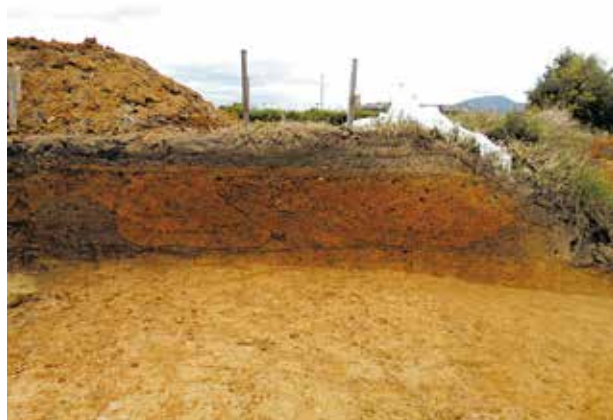
2区 東壁土層断面の造成土と耕作土

今回の調査地における基本層序は、第 1 層が現代の水田耕作土、第 2 層が現代の水田床土、第 3 層が遺物包含層で、中世以降の土器を多く含むことから、その下層である第 4 層の耕作地を埋めた造成土と考えられる。第 4 層は径 1～3 cm の礫や細砂、マンガン粒が混じる耕作土である。第 5 層は地山層で、この上面で中世以降の遺構が確認された。1 区は標高 39 m で地山面が、2 区は標高 40 m ほどで遺構面が確認された。遺構面では畦畔が確認され、幅 0.4～0.6 m の畦畔と畦畔の間は 2.8～3.5 m 前後の間隔があった。中世土器を多く含むことから中世段階でつくられた水田跡と考えられる。

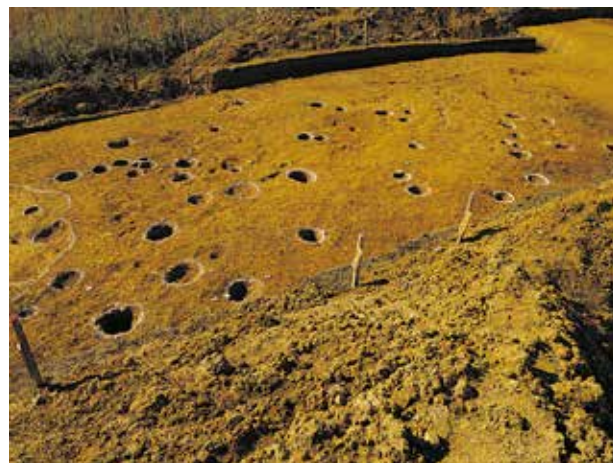
2区 掘立柱建物跡1（東から）

調査区北に位置する 2 間×2 間の掘立柱建物跡 1、掘立柱建物跡 1 に隣接する 2 間×3 間の掘立柱建物跡

2が確認された。掘立柱建物跡1の柱穴跡の埋土から中国製青磁碗片、土師器片が出土している。どちらも柱穴として浅いことから後世の削平を受けているものと思われる。

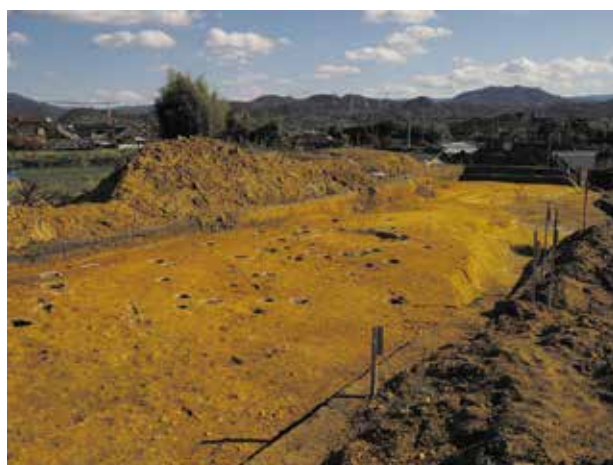
2 区では、掘立柱建物跡 2 棟、土坑、溝、小穴等が確認された。

2区全景（北西から）

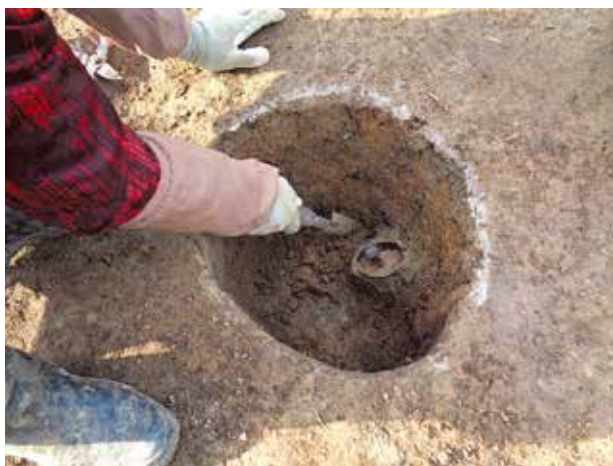
柱穴跡掘方の灯明皿の出土状況（西から）

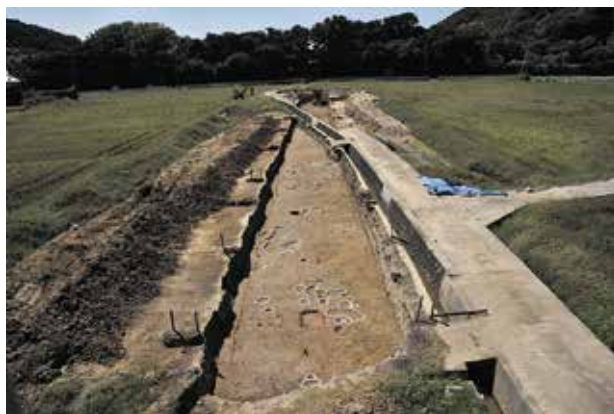
写真1 調査区1南半部全景（南から）

調査区1は小浦Ⅰ遺跡の東側に位置する。土坑、小穴、落ち込み等の遺構を検出したが、1区で確認した遺構は出土遺物が少なく、詳細な時期の検討が現時点では困難である。遺構面精査時に第5層直上から古代の遺物が出土していることから、遺構面の年代は弥生時代後期から古代にかけてのものと考えられる。

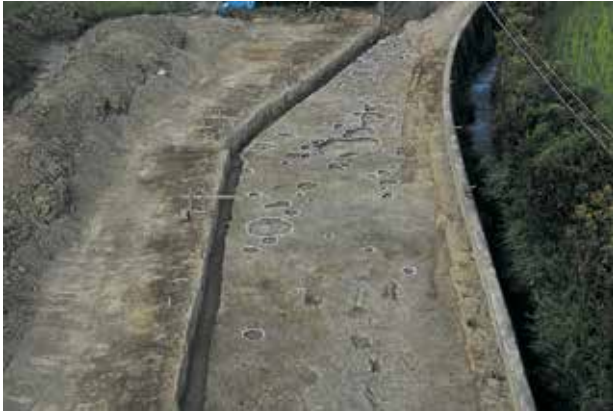
写真2 調査区2 北半部全景（北から）

調査区2は小浦Ⅱ遺跡のほぼ中央に位置する。2区では土坑、小穴、落ち込み状遺構を確認しているが、調査区中部に遺構が集中する傾向が見て取れ、いくつかの土坑、小穴では製塩土器や漁労に使用する土錘が数多く出土している。しかし、製塩炉などの生産遺構や竪穴建物跡等が確認できなかったため、現在の小浦区の集落が形成されている小浦湾から砂堆にかけての

微高地上が遺跡の中心地であった可能性が考えられる。

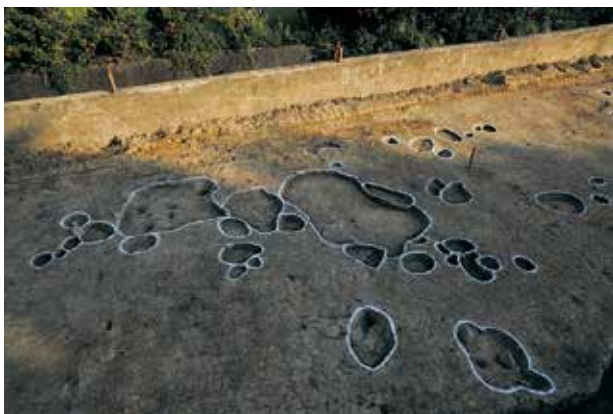
写真3 調査区2 遺構完掘状況（南東から）

検出した遺構の中には埋土に多量の土器片と骨片1個を出土した土坑や土師器、製塩土器等少なくとも7個体以上が出土した土坑を確認した。

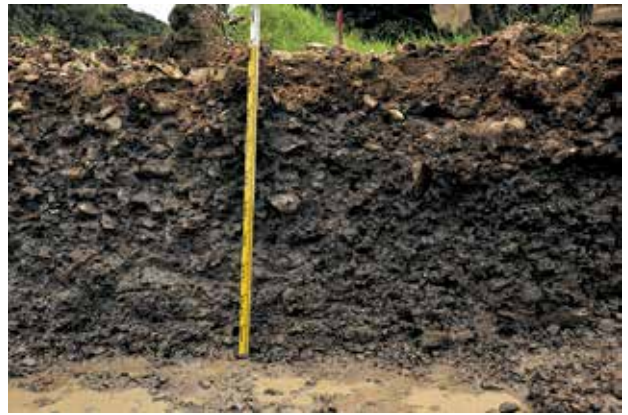
写真4 調査区2 遺構面下の氾濫堆積層

また、遺構ではないが2区南半部は水田耕作土・床土下に礫を多量に含むやや粘質の土層が1.0m以上堆積していた。3～5cm大の礫を多量に含み、シルトが多い土層が堆積していることから、土石流による堆積土層と考えられる。上下2層に分層でき、上層は第5層上に形成されているが、下層は調査区中部～南部の第5層下で広範囲において確認でき、遺構面形成以前の土石流による堆積と考えられる。

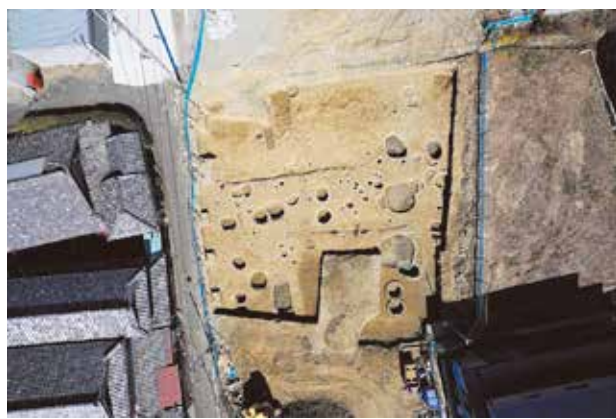
遺物は弥生土器（中期・後期）のほか須恵器・土師器・瓦器や近世陶磁器や瓦類などがある。弥生土器については、下層確認の結果、遺構を伴うものでなく、土石流とともに流されてきたものと判断できる。

1 区全景（上空から）

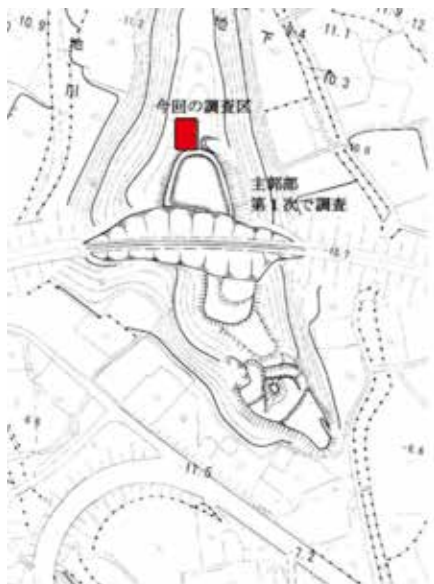
里野中山城跡縄張り図

里野中山城跡は丘陵尾根部を造成して曲輪をつくり、その際に出た土を外側に盛って四周に土塁を巡らせた山城跡であることが確認された。曲輪の平面形状は台形状で、東西29.0m、南北23.0～38.0mを測る。曲輪内からは、土坑のほか柱穴などが検出された。遺物は肥前系陶器や備前焼などが出土しており、これらから16世紀後半から17世紀初頭頃に城が機能していたと考えられている。

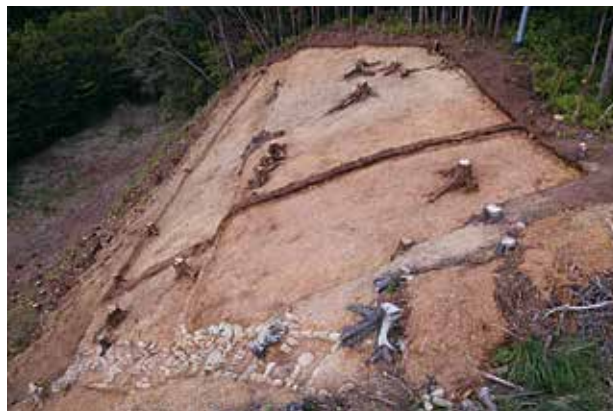
今回の調査によって、北側の遮断施設が土塁のみであることが分かり、城背後の状況が明らかになった。通常、尾根部に城を築く場合、堀切で城の内外を区画することが多い。堀と土塁と併用することでより強固な遮断施設となることから、土塁のみで遮断する里野中山城跡は異例であるかもしれない。

調査区全景（南から）

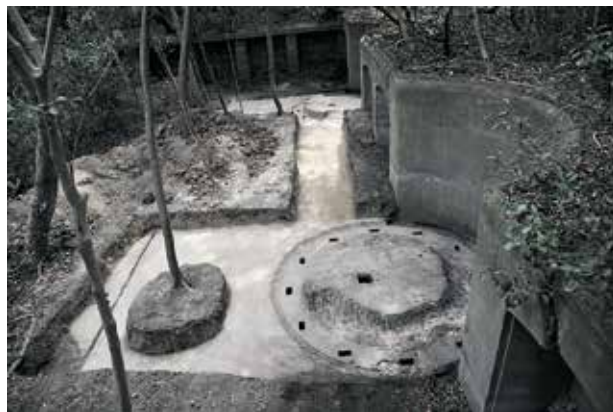
男良谷砲台跡の基礎検出状況（和歌山県教育委員会提供）

今回の調査対象は深山第1砲台跡右翼、深山第1砲台跡左翼、男良谷砲台跡の3箇所である。発掘調査の結果、3箇所すべてで砲台の基礎を検出したが、基礎の構造がそれぞれ異なっていた。3箇所それぞれ異なる砲台が設置されていたことは史料等で明らかになっていたが、今回の成果はそれを裏付けるものとなった。

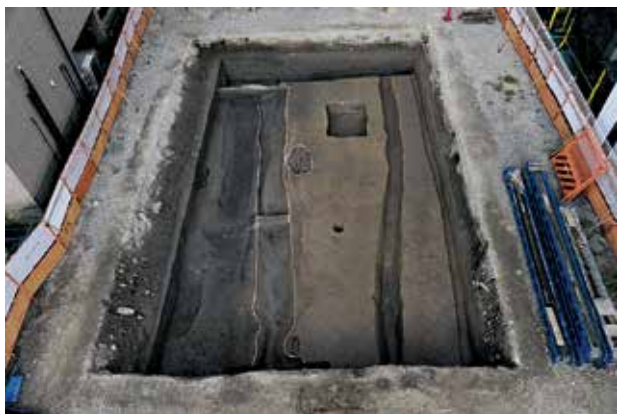
太田・黒田遺跡は、大規模な集落遺跡である。集落の縁辺部にあたる今回の調査区では、こうした建物跡等の集落関連遺構が確認されない一方で多数の溝が見つかり、弥生時代中期以前より水路地帯であったことが分かった。なお、第3遺構面より下の遺構面は、上面の遺構・遺物等から相対的に時期を判断していること、1～3区と4区では高低差等を原因として遺構面の高さや現れ方に違いがあることから、出土遺物を用いたより詳細な検討が必要である。

3区の第2遺構面（東から）。最西端溝が39SD（和歌山市提供）

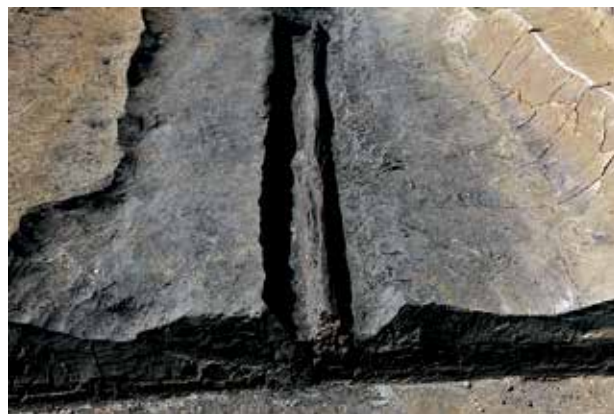
72SDから出土した加工木（和歌山市提供）

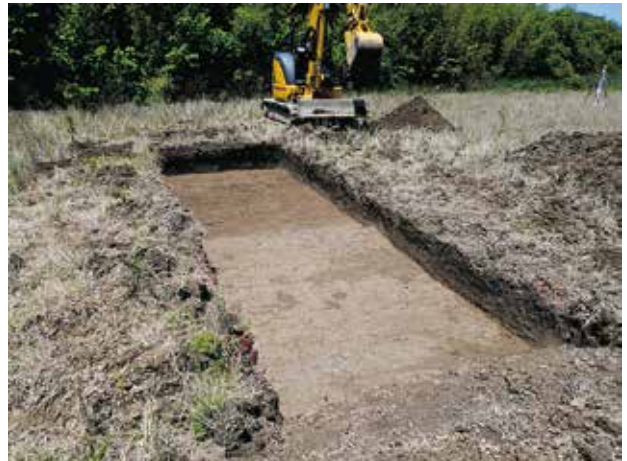
田井遺跡と西川遺跡は、西川左岸の沖積地に位置する。対象地内に6m×2mの調査区8箇所を設定し、第2・3層上面で中世以降から近世の耕作痕を確認した。遺物包含層から弥生土器、土師器、白磁片、瓦器等が出土したが、遺物の出土状況から別の場所で堆積したものが河川によって土砂とともに運ばれて堆積した二次堆積土に含まれるものと思われる。

田井・西川遺跡6区 近世耕作面検出状況（南から）

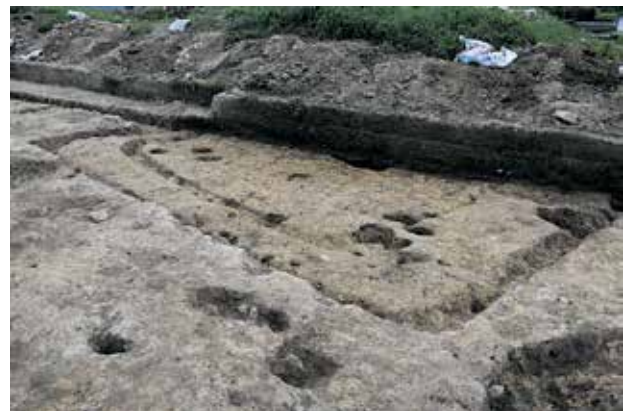
検出された。方形の竪穴建物跡は南北ないしは南北からやや東に軸を持ち、一部は炉を有していた。竪穴建物跡は、縦長で狭い調査区の至るところで重複しながら見つかり、複数の建物が繰り返し建てられていたことが窺える。遺物は主に包含層から弥生時代後期のものが多いが、竪穴建物跡などの移り変わりを見るために詳細な検討を要する。

検出した竪穴建物跡（和歌山県教育委員会提供）

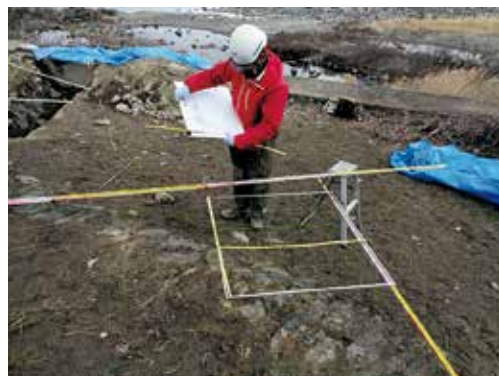
町に所在し、紀の川左岸段丘の丘陵端部と紀の川の河川敷に位置する。昨年度から試掘確認調査・分布調査を行なわれており、石積護岸遺構、水制遺構及び堤防遺構を確認したが、今年度の試掘確認調査でも同様の遺構を確認し調査を実施した。

慈尊院Ⅱ遺跡 石積護岸遺構の実測風景

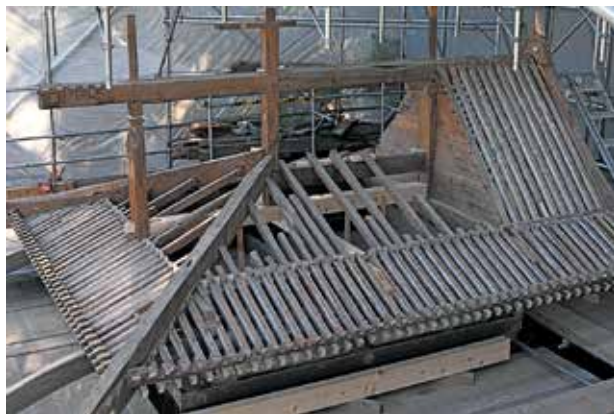
軒・小屋組復旧中の本殿（小屋梁・地棟を新調）

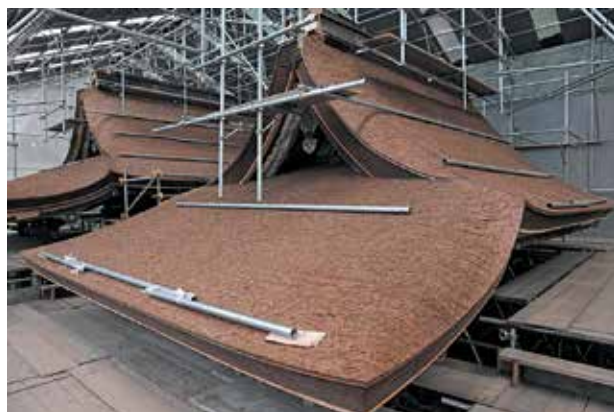
檜皮屋根葺き直し後の本殿と上殿（手前）

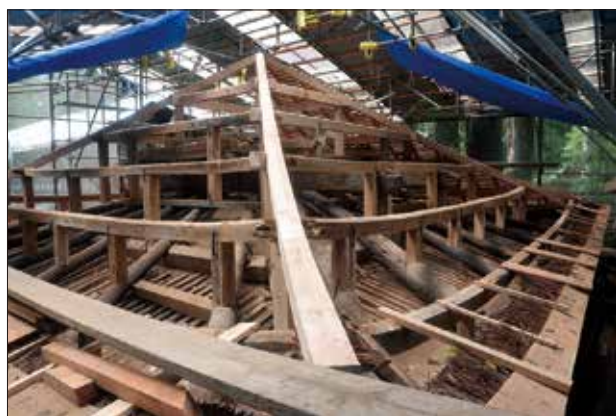
小屋組の修理状況

屋根工事において、現状の檜皮屋根を解体したところ、野地の小舞は完全に腐朽した状態であり、野垂木、野隅木も全材取り替え、母屋桁や母屋束も過半を取り替える必要がある重篤な破損状況であった。

修理後適切に建物を維持していくことが出来るよう小屋組の取り替え材には赤身材を用いた上で防腐剤を塗布した。また露盤は、檜皮材の品軒に直接載せられていたため傾斜し、雨漏れを起こしていたため、品軒上部を板材で補強し、銅板で被覆して据え直した。

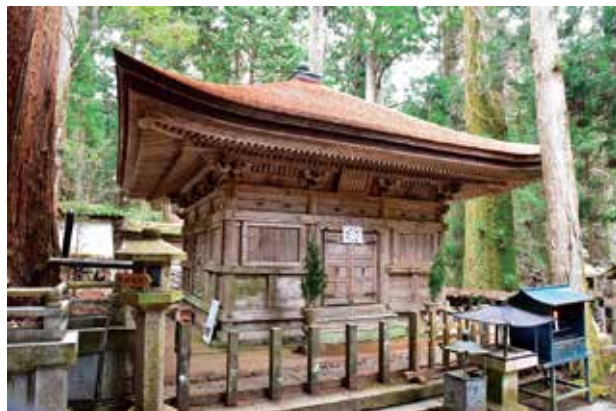
屋根工事の完成

屋根工事完了後素屋根を解体し、奥之院に本来の荘厳な景観が戻った。令和4年度には引き続き建物内部で彩色の剥落止めを実施する予定である。

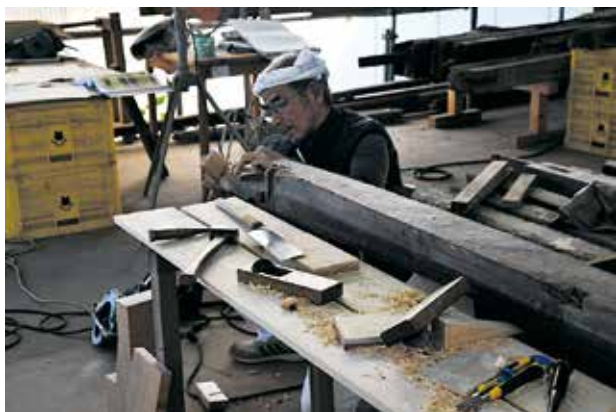
再用材補修状況

主屋の軸部組立時には、再用柱と礎石の高さが合致せず調整の必要があった。全ての柱下面を確認すると、礎石に接するこの面に、石の表面に合わせて柱の下面を削る「ひかりつけ」が認められず、柱下面がほぼ真っ平らな加工面となっていた。納まりに不具合が生じている要因として、建立後に柱を切り縮めた影響があることを留意し、基準となる高さを決定した。木工事は古材繕い、新材加工、組立の作業を行い、現在、造作部材の加工を進めている。

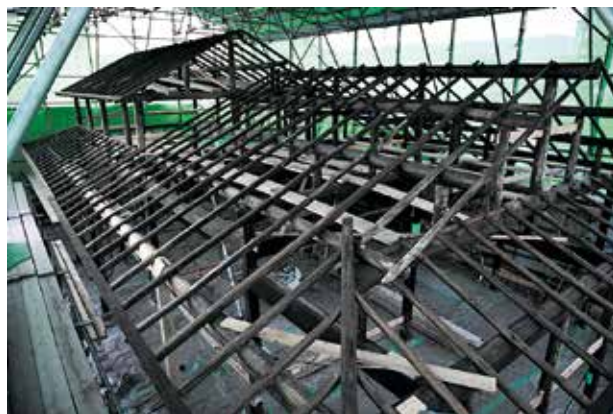
木部組立状況

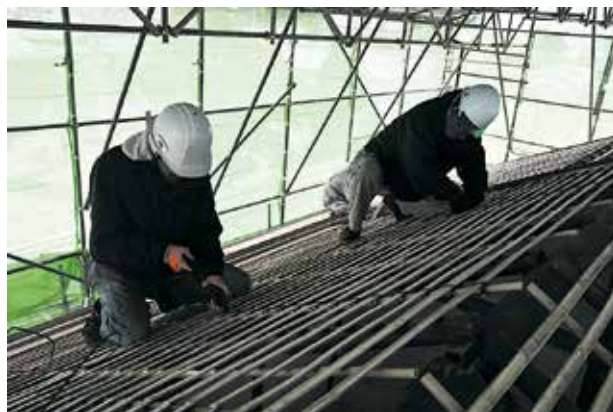
屋根下地小舞掻き状況

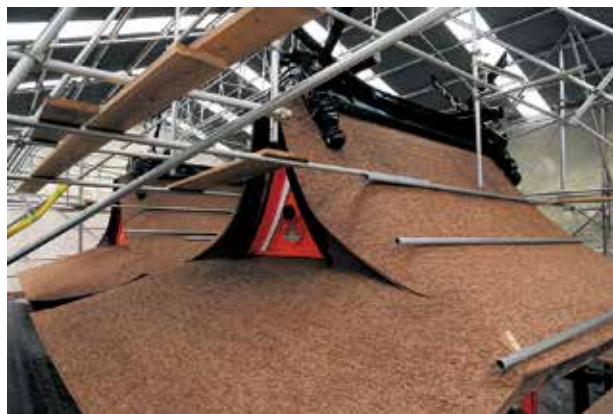
檜皮屋根・箱棟修理後の第一殿（手前）と第二殿

本年度は、第一殿と第二殿の2棟で、軒・小屋組等の木部補修、檜皮屋根の軒付補修と平葺替え、彩色部の剥落止め・補彩、単色塗装の塗り直し等を行った。

現本殿は、化粧部分に加えて小屋組や小舞野地なども再建以来のすがたをよく留めており、今回の補修でもその維持・踏襲に留意しながら施工を進めている。塗装および彩色は、明治39年に塗り替え・描き直された現状を補修した。箱棟下地は、大正9年の新調材を昭和11年に銅板包みへ改めた際に再用された状態にあり、かつては黒色仕上げ・飾り金具付きの様相であったことも確認できたため、計画変更を経て、新調した銅板包みの表面を黒色塗装に仕上げ、往時のすがたに近付ける整備施工を実施した。

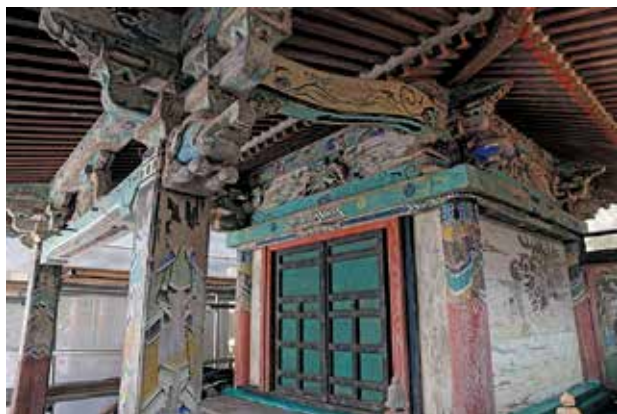
彩色部剥落止め後の第二殿

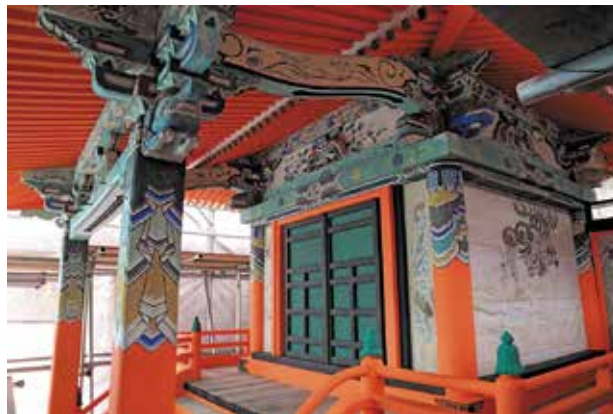
彩色部補彩・単色塗装塗り直し後の第二殿

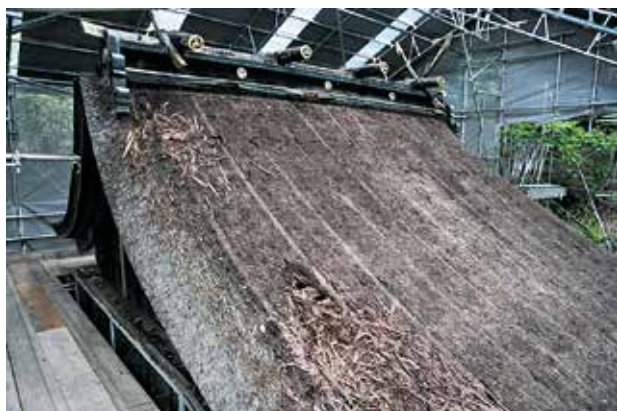
屋根の修理前破損状況

屋根の檜皮葺は前回の葺き替えから20年以上経過し、平葺の摩耗が進んだ部分で小動物が穴をあけ、軒付の腐朽も進行していた。平葺は全面を葺き替え、軒付は腐朽していた部分を積み替えた。屋根葺替が完了した後、箱棟木部の破損箇所の補修と箔押し補修をした飾り金具の取り付けを行った。

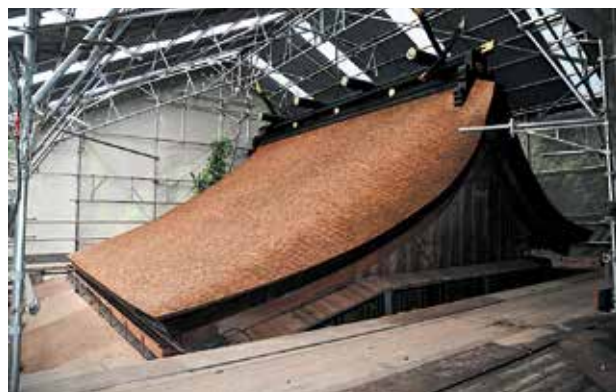
屋根工事完了状況（東からみる）

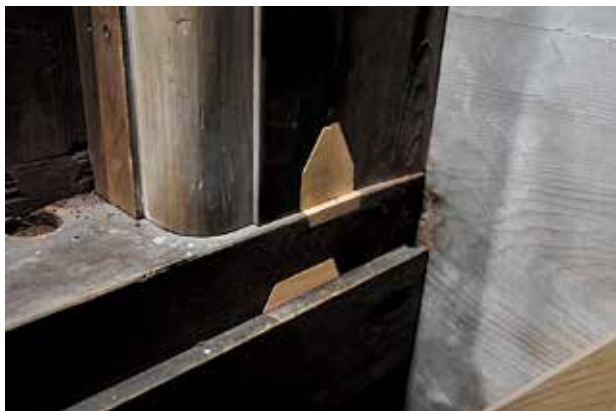
木部破損の修理状況（内外陣境）

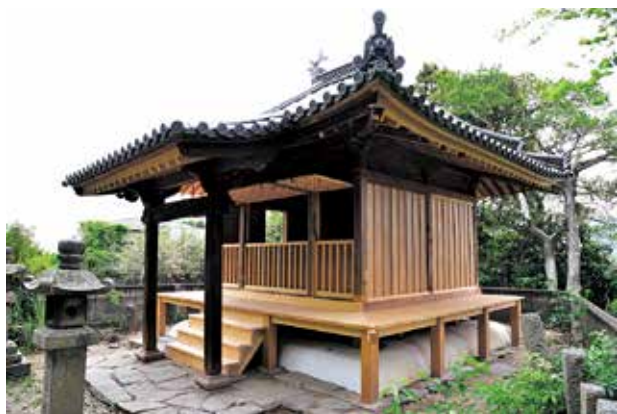
蔀戸を開けた正側面全景

弁天堂に祀られる弁財天は、水の神であるとともに、音楽の神でもあり、建物の来歴と深く関係している。今回復原した蔀戸は跳ね上げ式の扉であり、開いた建具は金具で吊り込む。この様子が大棟の鬼瓦や輪違いによる波の模様とあいまった、建物本来の流麗な姿に復することが出来た。（多井 忠嗣）

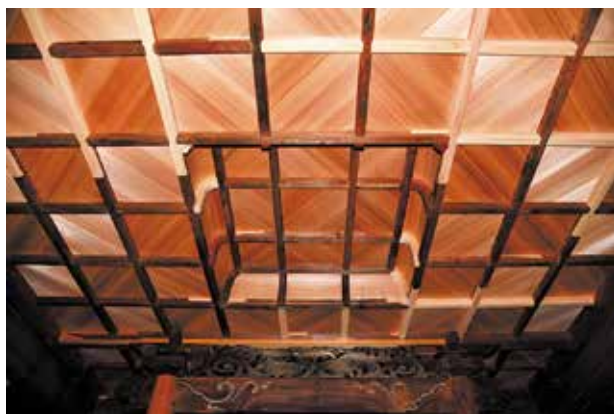
復原した天井 天井板が斜め張られている

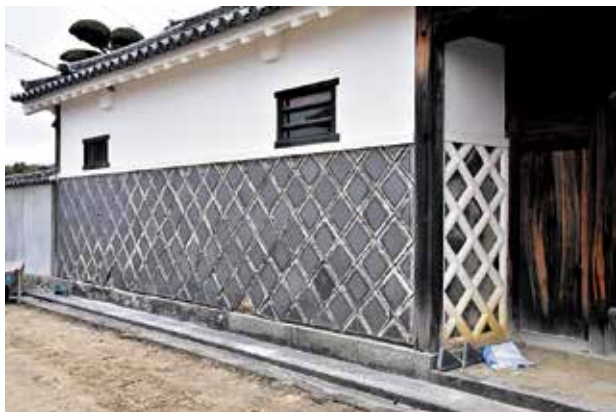
ナマコ壁の漆喰の解体状況

令和3年度には、瓦から浮き上がってしまった漆喰の解体後、瓦のズレの補正を行うとともに、修理後の安定を図るために、必要な部分には金具を用いて補強を施した。

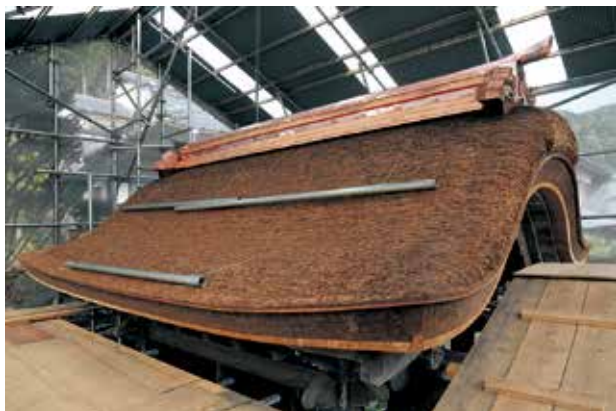
檜皮葺き直し後の表門屋根（南東から見る）

本事業は、県史跡の保存活用整備事業として、前年度の基本設計を経て本年度からの2か年計画で、表門と袖塀・脇門の檜皮屋根の葺替修理を中心に、腐朽・蟻害等の経年で破損した木部等の補修を行う。本年度は、素屋根の建設、軒・小屋組・野地・鬼板下地等の木部補修と進めて、檜皮屋根は軒付の積直しと平葺きを行い、並行して棧唐戸の分解修理までを実施した。

修理中には、解体・分解範囲において仕様・痕跡等の調査を行い、小屋内に保管される棟札と合わせて、江戸時代後期以降の修理履歴を確認・整理した。昭和33年には軸組補修、切裏甲取替えのほか小屋組の改修も受けたなかで、野垂木は当初材が再利用されていた。今回修理では当初材の脇へ添え足した新材で野地を受けながら、再用・存置にも努めている。（下津健太郎）

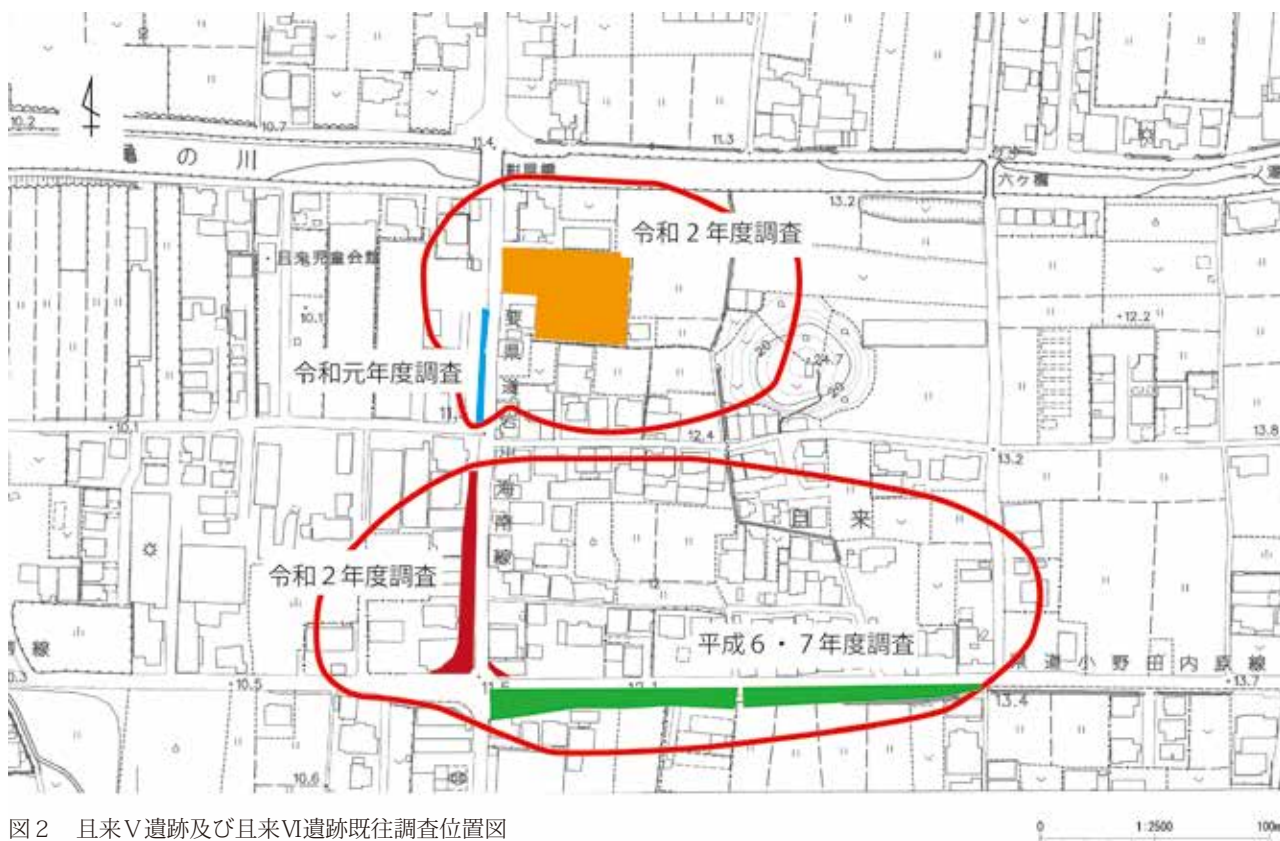
図2 且来V遺跡及び且来VI遺跡既往調査位置図

間に展開する一体的な遺跡と考える。且来V遺跡は、亀の川の南側に展開する弥生時代の遺物の散布地として、且来VI遺跡は弥生時代から奈良時代の集落跡として周知される遺跡であり、周囲には且来Ⅰ～Ⅳ遺跡が展開する。

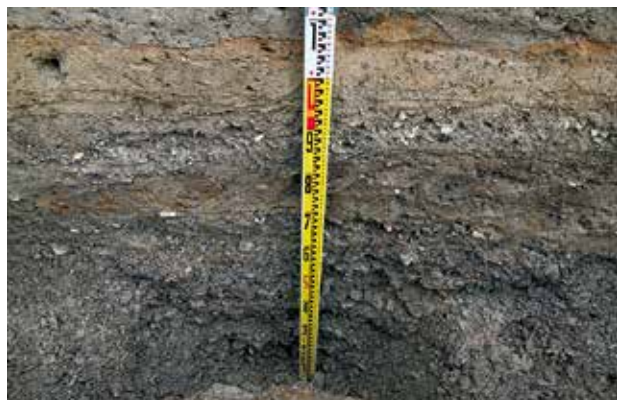
写真1 且来V遺跡北壁断面（南から）

第1層は現状の道路造成土、第2・3層は造成前の水田耕作土及びその床土である。第4層は大きく上下層に分類でき、鉄分やマンガン粒の沈着状況から更に細分化できる。いずれも水田耕作土とみられる。弥生時代中期～古墳時代、奈良時代～鎌倉時代の遺物を含む遺物包含層でもある。第5層上面に古墳時代～古代の遺構が掘り込まれており、第5層下は亀の川の氾濫堆積とみられる砂礫層が厚く堆積している（写真1）。

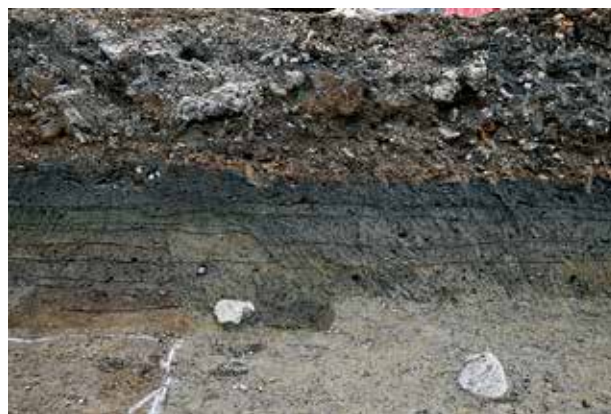
写真2 且来V遺跡東壁（西から）

また、且来V遺跡南端部では、古墳時代までの低湿地帯とみられるグライ化の進んだ土層の上に別の土を用いて人為的に埋め立て、水田耕作土とした痕跡を確認している（写真2）

且来V遺跡南端部を埋め立てた土層は第4層の一部である。この第4層は出土遺物に少数の弥生土器や土師器、須恵器、瓦器、束播系須恵器を含む。

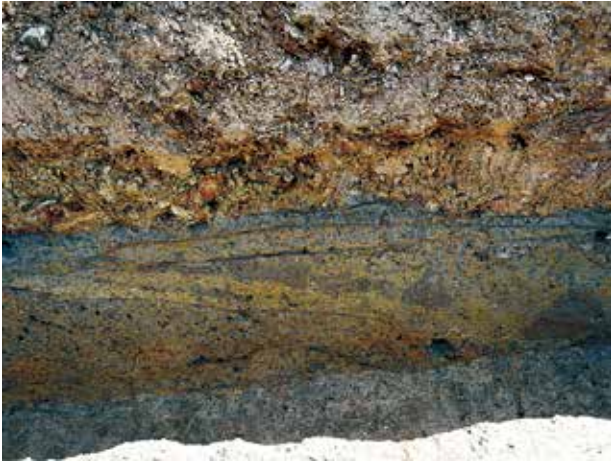
写真3 令和2年度調査且来VI遺跡中央部東壁（西から）

且来VI遺跡については、令和2年度の調査区中央部～南部においては遺構面の残存状況がよく、遺構面下にも砂礫層の堆積が見られないことから亀の川の氾濫の影響が及ばなかったことが伺える。一方で中央～北部に顕著な亀の川の氾濫堆積が認められ、且来V遺跡とほぼ同様の状況であったことが伺える。また、且来V遺跡と同様、低地部に第5層を削平した土層で埋め立てた痕跡が確認できた（写真3）。この土木作業がいつ実施されたかについては、詳細については出土遺物が少なく、また現在出土遺物整理業務を実施中のため不明であるが、現状としては中世以降と考える。
