公益財団法人
和歌山県文化財センター年報

埋蔵文化財発掘調査と文化財建造物保存修理の記録

2020

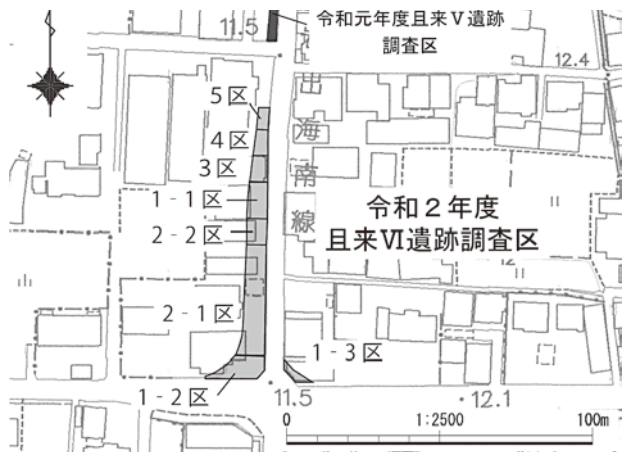
且来VI遺跡の調査区割図

発掘調査は、且来VI遺跡中央部から西寄りの地点の418.1㎡について調査を行った。調査区は周辺環境に配慮した作業工程と排土置き場の確保等から南北方向1～5区に分け、1区に関しては更に1-1区、1-2区、1-3区に細分して調査区を設定している。また、一部の地区については作業を並行しながら実施した。

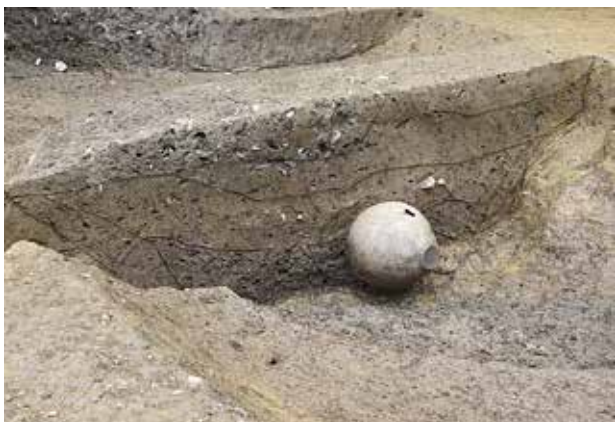
方形周溝墓溝の土層堆積状況

この方形周溝墓は2区北部で北東から南西方向に延びる溝として当初検出した。溝底部より弥生時代中期の壺が出土したことから方形周溝墓に伴う溝と断定した。溝に堆積した土層は上層と下層に大きく分けるこ

とができ、上層からは弥生土器の破片が確認できたものの、下層からはほとんど遺物が出土していない。供献された土器が溝に落ちこんだ後、一気に溝の下層部分が埋没した状況と考えられる。

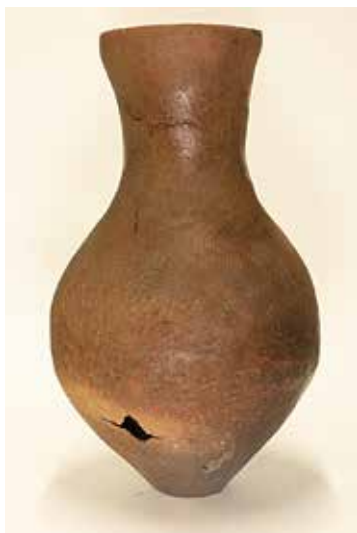
方形周溝墓溝から出土した弥生土器
(写真左下に穿孔が確認できる)

この方形周溝墓の溝から出土した土器の下部には、穿孔が確認でき、本来の壺としての機能をわざと失わせた供献土器（方形周溝墓に供えられた土器）であるとみられる。

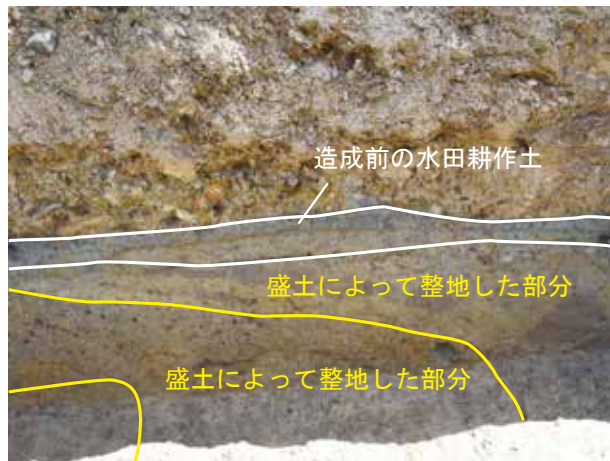
3区東壁土層断面（北から南へ整地している）

今回の調査区の北部（3～5区）では、南部（1・2区）と基本的層序は一致するものの、異なった土層の堆積状況を確認している。調査区北端に位置する5区では、河川の氾濫堆積とみられる土層により第4層上部や第5層が大きく削平されており、明瞭に遺構面を2面確認することができなかった。また、検出した遺構はいずれも掘削深度が浅く、残存状況が悪い。5区南側に隣接する4区では、2面の遺構面を検出したが、程度の差はあるものの5区と似た傾向が見られた。また、調査地の中央に位置する3区については、他の調査区と異なり、標高の高い部分の第5層である地山

を削平し、1～2区に隣接する3区南側の低地部を削平した地山の土で埋めてかさ上げしている整地の状況が見て取れた。これらの整地時期については、現状では不明な点が多いが、整地層と見られる土層から出土した遺物から、中世から近世と考えられ、令和元年度に調査した且来V遺跡の調査区2南側と類似する状況と確認できる。

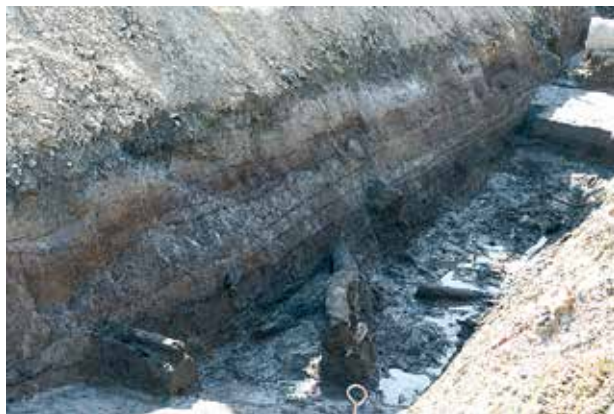
1区 調査区南壁断面（北東から）

調査区南壁土層断面で確認できた自然流路肩部により、この流路は最大幅約8.4m、最大深度約0.7mと確認できた。この流路の堆積層は、上層、中層、下層に区分できる。この土層堆積状況は既往調査の流路と合致することから、この流路は弥生時代前期中段階まで遡る可能性が考えられる。

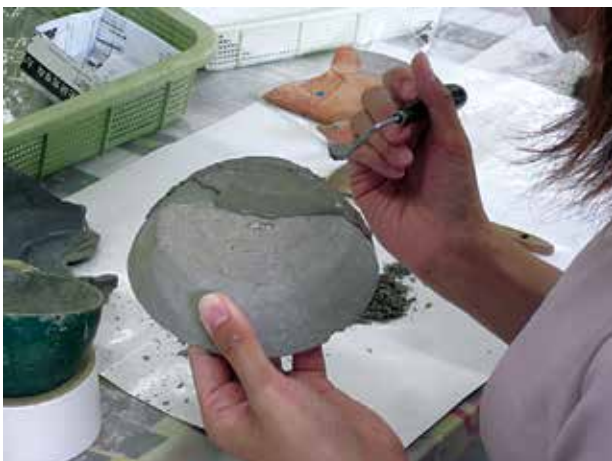
遺物の復元作業

遺物の接合・補強作業は、第1次整理で行ったものを除く38箱を対象とした。接合・補強作業を終え、実測作業対象として抽出した遺物のうち、写真撮影や今後の展示に際し全体の形を分かるようにする必要のある遺物48点に対しては、型と充填剤を用いた復元

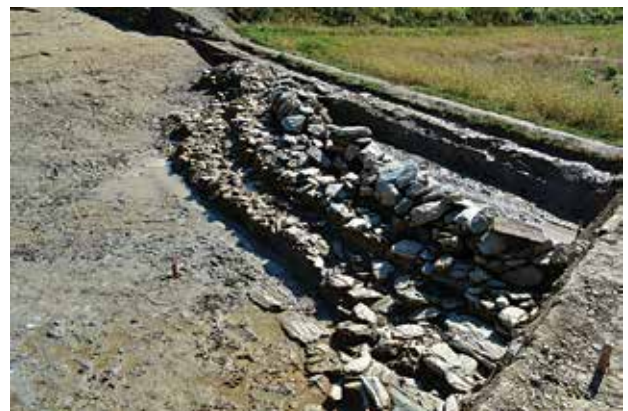
石積み堤防（北西から） 紀の川市教育委員会提供

石積み堤防は、検出当初、北側から石積み堤防より南側の耕作地への土砂流入を防ぐための「砂防堰堤」と考えた。しかし、石積み堤防の南側で検出できたのは耕作地ではなく湿地状地形であったことから、石積み堤防の南側には谷状地形の窪地に自然発生的に形成された小規模な「溜池」が存在したものと考えられる。要は、その「溜池」(＝湿地状地形)の水源を護ると同時に北側からの土砂の流入を「砂防堰堤」として防ぐことが目的であったと考えられる。

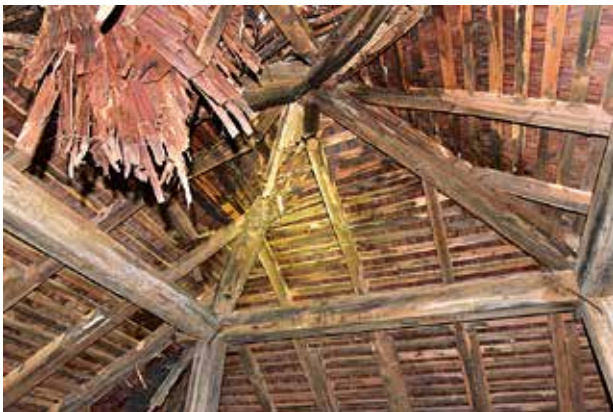
腐朽が進んだ経蔵の小屋組

屋根葺替工事のために素屋根を建設し、傾斜した銅鑄物製の露盤を分解し、檜皮の一部を解体して小屋内部の状況を確認したところ、野隅木や母屋桁などの小屋材の多くに腐朽が及んでいる状況が確認された。また、内部彩色のうち、経蔵内壁に描かれた仏画部分を中心に、層状の剥離が進んでいることも確認され、屋根や小屋組補修工事の振動で剥落する恐れがあったため、工程を見直し、先行して剥落止めを実施し、塗装面を安定させた上で屋根工事、木工事を進める方針とする計画の変更を行った。

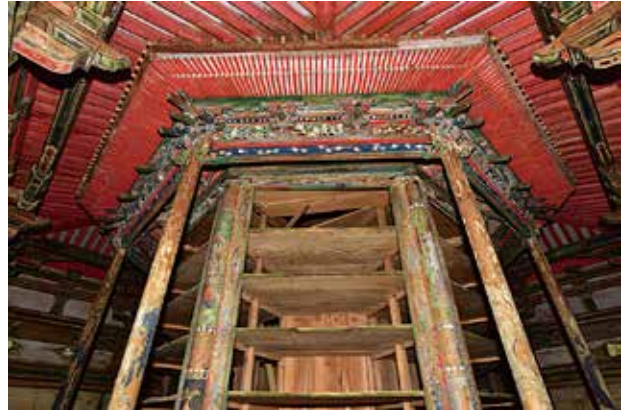
桃山時代の華麗な彩色が残る経蔵の内部、輪蔵

輪蔵には高麗版一切経 6285 帖（重要文化財）が納められ、手で押すことにより輪蔵に納められた經典が回転することで、読経することと同じ効力が得られものとされた装置となっており、チベット仏教のマニ車の文化と共通する。輪蔵には、厨子など同様に組物で支えられた軒や、腰組も備えられ、桃山時代の華麗な彩色が施されている。また、経蔵本体の内部壁面にも仏画が描かれており、桃山期の建築彩色の中でも状態の良い稀少な遺構として評価されている。

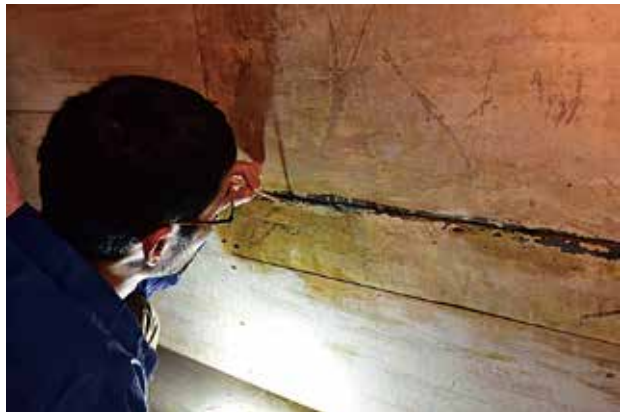
剥落止めの施工状況

本年度には、施工者の作業場で檜皮材の拵えを進めるとともに、桃山期の彩色の保全を第一義とし、試験的に剥落止めの施工を行った。これは、高野山の湿潤で寒冷な気候が、施工にどの程度影響を及ぼすかを慎重に見極めるとともに、昭和 53 年時の修理において合成樹脂なども応用した剥落止めが施工されており、今回の施工手法との相性を見極め、周到的な施工方法を事前に検討するためである。その試験結果は令和 3 年度初頭に確認する計画で、使用する膠の硬化に必要な気温が確保できる 7 月から本格的な剥落止めに着手する予定である。

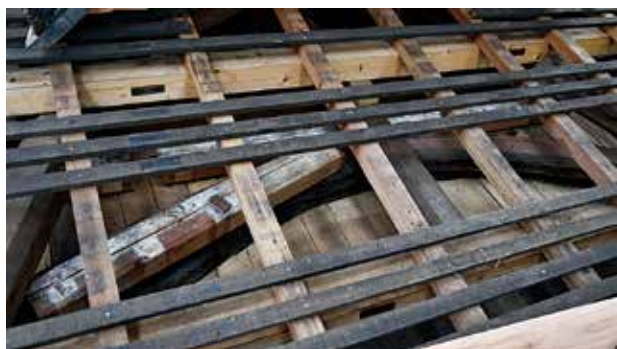
写真1 小屋組内に保管されていた部材

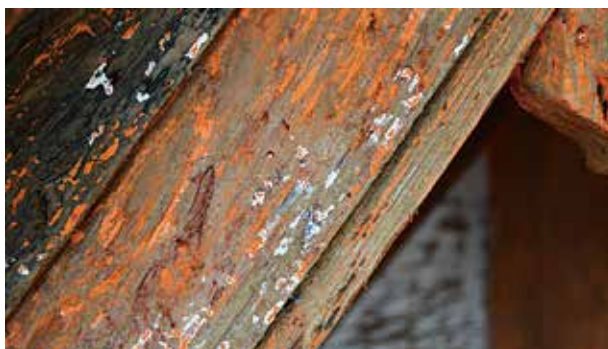
写真3 旧塗装の痕跡

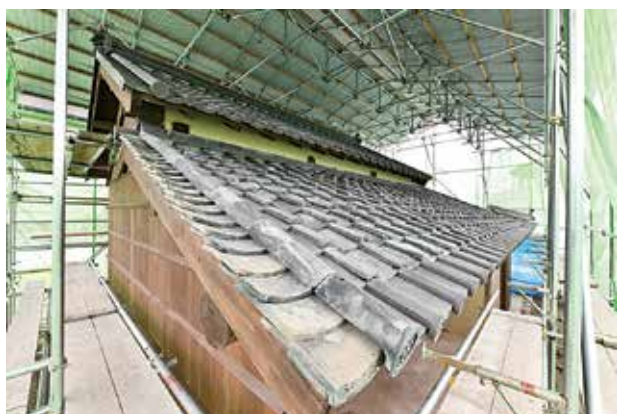
離れ・蔵竣工（北西隅から見る）

瓦材は、分解後保管されていた古材を可能な限り再用することを主眼としたが、離れ・蔵においては棧瓦が用いられており、面毎に一定の形状に揃える必要があることから、十分に古材を整理分類した上で補足材の寸法や谷の深さなどを確定した。また、公開施設として十分な耐震性能を確保するために葺き土を用いない空葺きを原則としたため、原寸で十分に瓦割りを検討した上で、瓦据え付け用の棧木取り付けを行うとともに、軒先などの要所に銅板を仕込むなどして漏水対策を施した。平成9年度に解体工事が行われた際の記録写真などでは、屋根全体の破損が進み、棟積や屋根端部の納まりなどの詳細が不明な点も散見されたが、近隣の金岡家住宅（江戸時代）などの類例を参考に、紀の川筋の近世民家の特徴的な納まりを保全した。

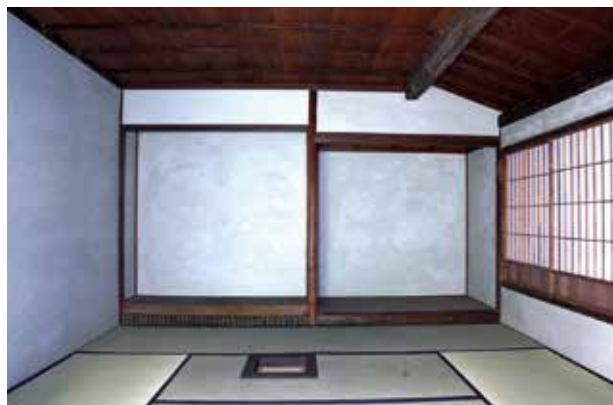
離れ内部の畳復旧状況

離れには畳を復旧したが、部屋の中心部近くに炉が切られており、通常の畳割りをを行うと、畳がコの字型に切り取られる納まりとなった。炉縁との取り合いでは畳の隅部分が切り取られることが一般的であるため類例を調査したところ、和歌山市禰宜の重要文化財旧中筋家住宅主屋（江戸末期）の木地の間にコの字型の畳が確認されたため、類例に倣った。離れには床の間も配され、戸や窓が開かれた面のみ軒の化粧野地が小舞ではなく板張りとなっているなど、一定の格式を意図したものと推定されるが、どのように使用されていたかは不明である。旧中筋家の木地の間は、藩主の休憩所としても用いられた大広間を有する主屋の中で、当主の私的な座敷として用いられていた部屋であり、名手役所の離れが、藩主の本陣であった旧妹背家住宅と隣接する建物であることも含め、興味深い。

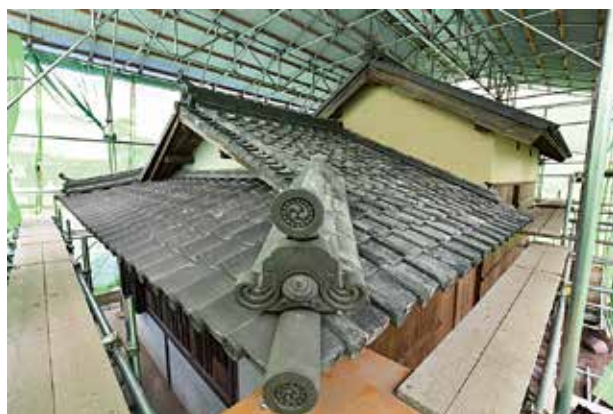
離れ・蔵竣工（南東隅から見る）

伝統工法で土間を叩き締め、修理、新調した建具を建て込み、屋根工事の施工後に取り合い部の左官壁を仕上げた。

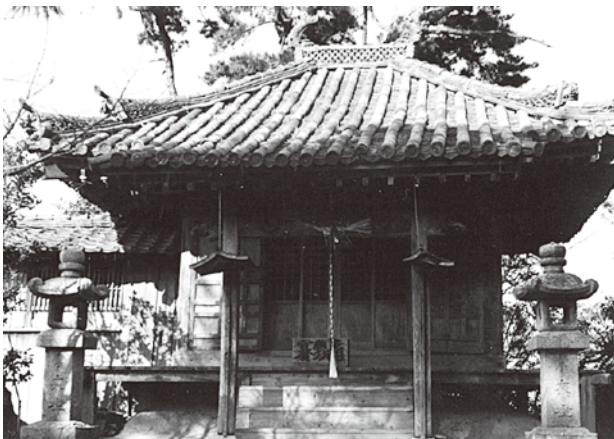
地元住民から提供された古写真（昭和38年）

また、並行して事業主である紀の川市が行った史料調査により、地元住民から貴重な古写真が提供された。これにより、比較的近年に棧瓦葺に改変されるまでは本瓦葺であったことが判明した。現地に保管されていた波模様の鬼瓦古材とあわせ、棟積に輪違いの装飾を施す仕様は、近隣の粉河寺の境内に類例を認めることが出来、建立時期とも矛盾しないことも確認出来た。

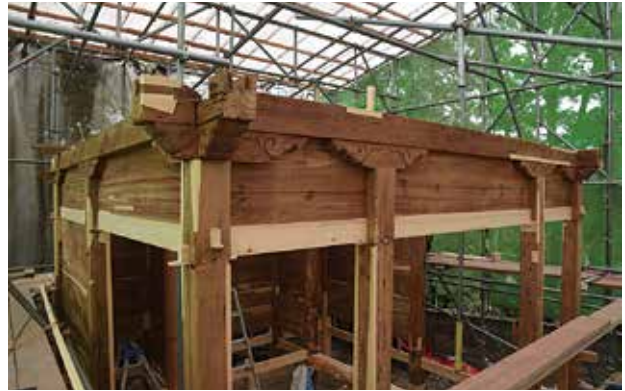
組立の状況

部材に残る痕跡などから建物の変遷を詳細に検討したところ、修理前に棧唐戸が配されていた正面各柱間には当初部戸入れられていたことが判明し、垂木にも対応する吊り金具の取り付け痕跡が確認された。一方で後補である部材にも和釘が用いられているものが散見され、向拝の増設や縦板壁、西側面の片引き戸などは古岳幽真が整備を行った万延元年（1860）年の仕事と判断した。今回の修理においては、万延期の状況に復する方針としたため、向拝は存置するとともに、部戸などの建具を復元的に整備することとした。

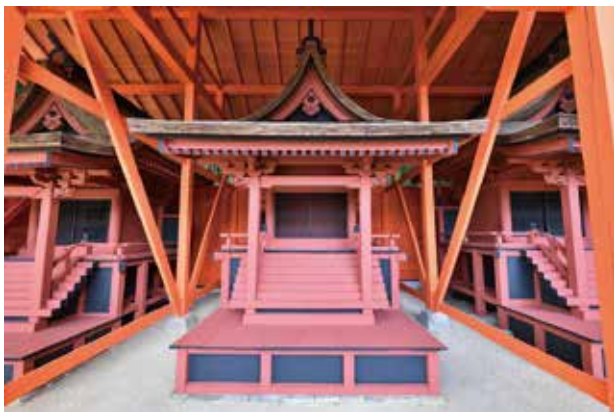
半解体修理が完了し、塗装や建具が復旧された三社権現

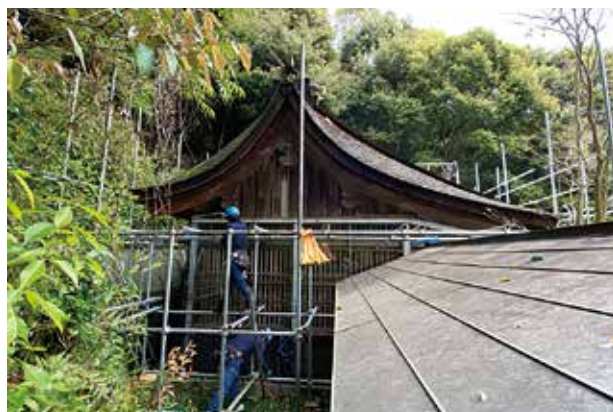
本殿の仮設組立状況

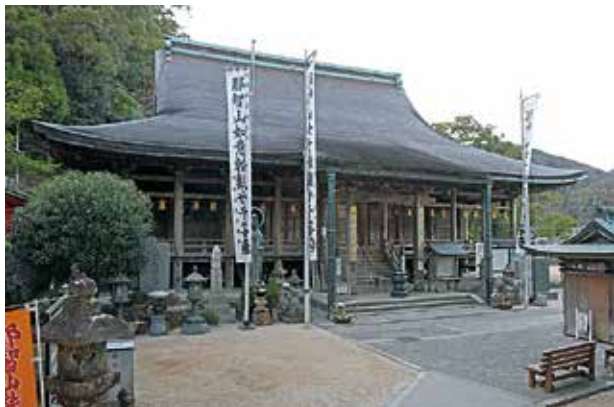
本堂を南東から見る（右奥には那智の滝を臨む）

現地では建物の構造的な調査、本堂が建つ地盤の特性に関する調査を、コロナ禍で緊急事態宣言期間を避けながら実施した。調査で得たデータを基に診断し、極稀の巨大地震時にも本堂は倒壊の危険性は少ない（現行基準で補強不要）という結果が得られた。大風に対しても、前方の杉木立や県指定のタブノキ、隣接する社殿群によって守られ、倒壊には至らない。歴史と伝統工法の良さが最大限に評価された格好で、今後も霊場として変わらず受け継がれるであろう。

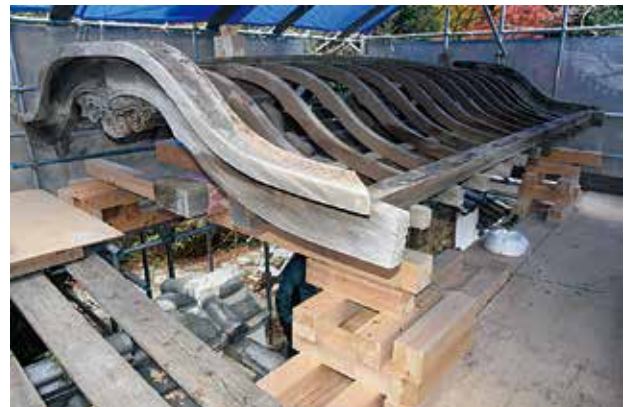
軒廻りの大ばらし状況

修理に伴う分解を進めた結果、良質の樺材を使用した木部において、外観から目視で破損が確認されていた部分以外は比較的健全であったが、東側基礎の垂下や、掘っ立て柱である控え柱地中部の腐朽対応のため、冠木より上部を一旦大ばらしして仮設足場に仮置きした上で、軸部の分解及び補修、基礎工事を行った。

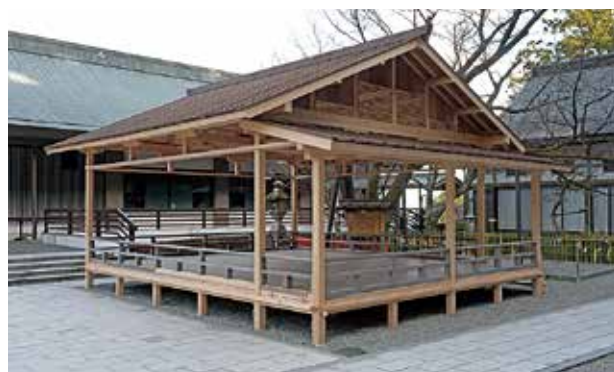
改修後の舞台の正・側面を見る

「那智の田楽」は、毎年7月13・14日に行われる熊野那智大社の例祭「扇祭り」の中で奉納される。その田楽が舞われる舞台は仮設（組立式）で、現在の舞台は昭和53年の新調になる。柱は6メートル四方の隅のみに建つ（西側の下屋は中古の増設）。柱を内転びとし、梁・桁の隅部に火打ち梁を入れ、その梁上の束に隅木を掛けて、入母屋屋根を受ける。年ごとに組立と解体が繰り返されるため、仕口や金物での接合箇所などで木部の劣化・破損が進み、屋根面では雨漏りも来していた。

設計時には予算の軽減を図って、屋根を入母屋式から切妻式に変更した。床板や屋根板などの長尺材は極力再利用し、板へ補加した根太や垂木からの金物引付式に改めた。工事も2カ年にわたって実施し、資材調達と新材加工、板材や高欄など古材繕いと進めて、現地で基礎石の据付け、舞台の組上げ、委員会での確認後に解体・格納までを行い、竣工した。（下津 健太郎）

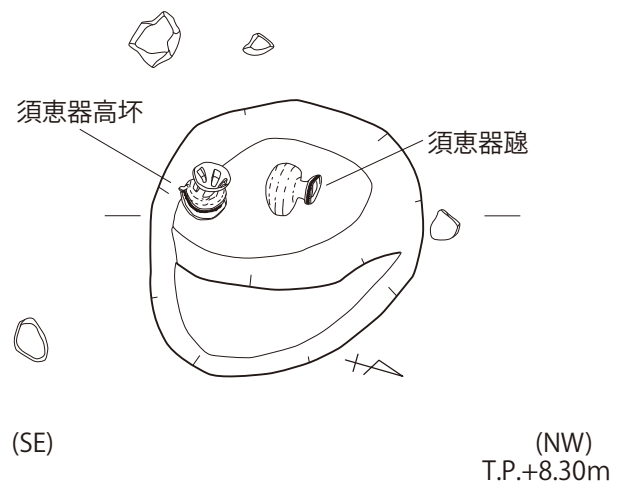
- 1 10YR5/4にぶい黄褐色粘質シルト混細砂～粗砂
- 2 10YR4/3にぶい黄褐色粘質シルト混細砂～粗砂 礫φ2～5cm
- 3 10YR4/3にぶい黄褐色粘質シルト混細砂～粗砂

233土器埋納遺構は、集会場建物部分である2区の南西部で確認した。規模が、長径203cm、短径176cm、深さ31cmの、平面形は東側にやや尖った楕円形の遺構である。埋土は、粘質シルトの混じったにぶい黄褐色細砂～粗砂であり、遺構面の構成土に類似していたが、やや黒ずんでいた。遺構の中央部の検出面直上で、古墳時代中期（5世紀半ば）の須恵器甕（1）が口縁部を北に向けて横倒しの状態で出土した。遺構の南側中層で古墳時代中期（5世紀半ばから後半）の須恵器無蓋高坏（2）が口縁部を下に向けた状態で出土した。坏部に1カ所把手の痕跡はあるが、把手自体は破損して残存しない。

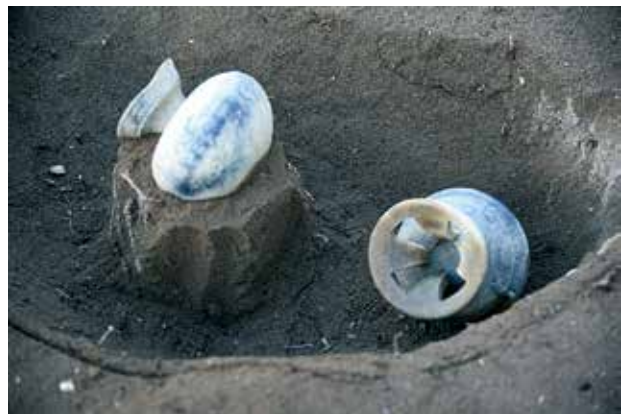
須恵器埋納遺構内 須恵器出土状況（東から）

須恵器埋納遺構では、遺構上部から横倒しになった須恵器甕と、中ほどで逆さになった須恵器高坏が出土した。古墳時代中期の祭祀遺構あるいは土壙墓の可能性もある。

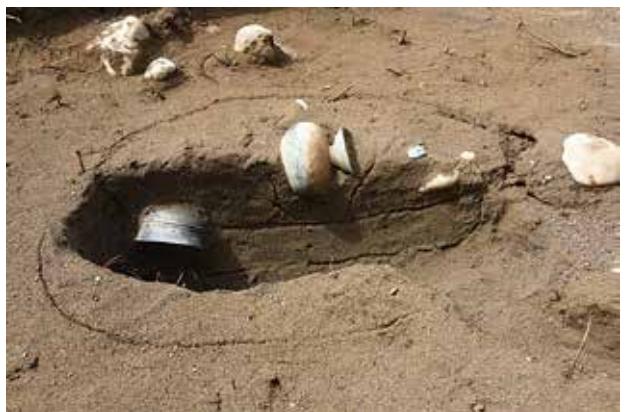
須恵器埋納遺構内 土層断面（西から）

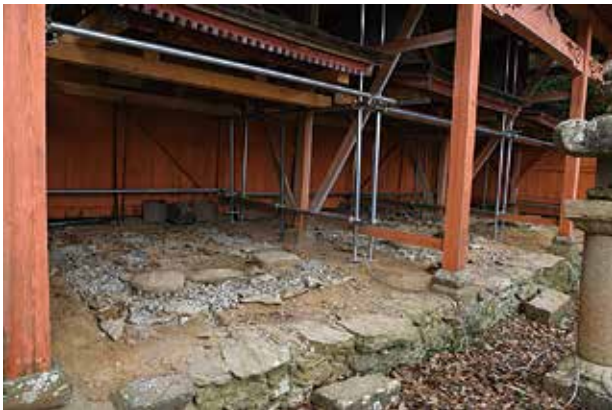
写真1 調査前の三社権現(北西から)

三社権現は和歌山市紀三井寺地内に所在する護国院の境内に建つ鎮守社であり、南から金剛蔵王権現社、熊野三所権現社、白山妙理権現社の社殿3棟から成る。現在の建物は江戸の建立で、昭和27年の改変で、礎石を補強するようにコンクリートの基礎が設置されている(写真1)。

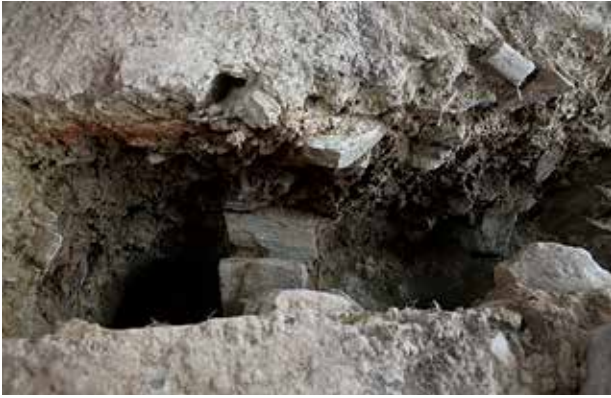
写真3 基壇端とみられる石積（北から）

現状基壇の東端から約20cm内側で、表土より深さ約23cmの地点から南北方向に並ぶ結晶片岩の石積(図2の黄色部、写真3)を検出した。片岩の石積の上には現状基壇を構成する土(図2の緑色部)が乗っていたことから、片岩の石積は現状基壇が造成される前に存在した前身基壇の端部である可能性がある。西端は現状基壇の裏込めにより多くが欠失しており、深さは異なるものの東端と同様の結晶片岩を検出した。これらを前身基壇の両端とした場合、基壇の規模は現状(東西幅約3.6m)より小さい東西幅約2.9mで、基壇の端が現状建物の軒先位置と合致する。

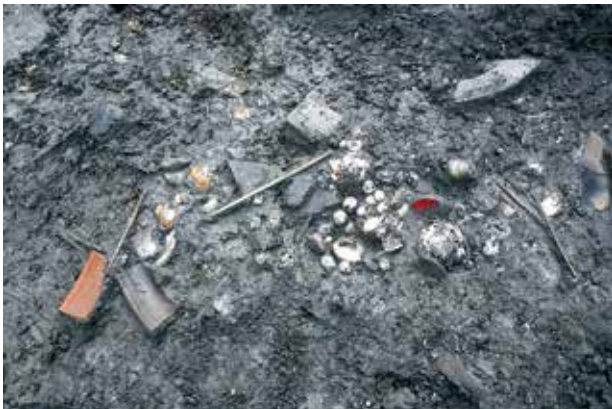
動物遺存体の出土状況

ガンガラ、ツメタガイ、テングニシ、バイ、アカニシ）・二枚貝（ヤマトシジミ、シオフキ、ハマグリ属、イタヤガイ、アカガイを含むフネガイ科、マガキ、ベンケイガイを含むタマキガイ科、オキシジミ、バイガイ、コマタガイ、ワスレガイ）、魚類（マダイ、キダイ、チダイ、クロダイ属、タチウオ、ハモ属、カサゴ属、コチ科、ホウボウ科、ボラ科、マダラ、アンコウ科、ブリ属、アジ科、カツオ、マグロ属、ヒラメ、フグ科）、爬虫類（スッポン、イシガメ）、鳥類（キジ、ヤマドリ、ニワトリ、ガン族、カモ族、スズメ目）、哺乳類（シカ、イノシシ、ブタ、カモシカ、イヌ、タヌキ、ネコ、ネズミ科）があり、とりわけ貝類・魚類を中心とする海産物が多くを占め、屋敷地内での食生活を垣間見ることができる。また、海産物のほとんどが和歌山湾沿岸で漁獲できるものであるが、寒海性のマダラも出土していることから、当時の流通網を窺うことができる。

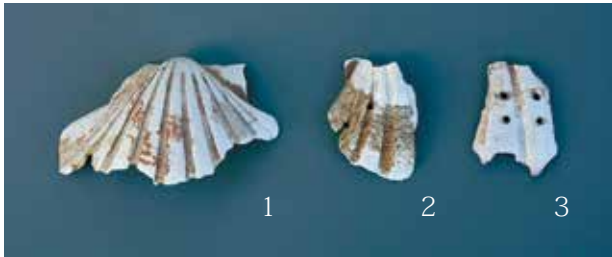
貝杓子

和歌山城跡から出土したイタヤガイ製の貝杓子は、3点出土している。1・2は19世紀以降の土坑(2-147)、3は17世紀初頭頃土坑(2-169)から出土している。すべて完形品ではないものの、柄を装着するための孔が穿たれていることから貝杓子と判断した。孔は直径3mm程度で、1・2は2か所、3は4か所穿たれている。

鹿角は3本出土しており、それぞれに加工痕が認められ、骨角製品の素材であると考えられる。すべて18世紀後半代の土坑(1-011)から出土している。5・7は頭蓋骨が一部残る右角で、頭蓋骨部にナタ状工具による加工痕がみられる。また、5の角幹には角座から約5cm付近でノコギリを使用した切断痕があり、その角座側にも平行してノコギリの痕跡が認められ、角枝は欠損している。6は頭蓋骨がなく、自然落角した左角である。角幹は角座から約13cmで、角枝は基部付近でノコギリによって切断されている。

イタヤガイは4点確認されているが、そのうち3点に穿孔が認められ、他の1点についても破片であることから穿孔の有無は明らかでない。製品率が高いことから屋敷地内で製品化していたと考えるよりは、貝杓子として商品化したものを買ったもので、イタヤガイを食用としていなかった可能性もある。

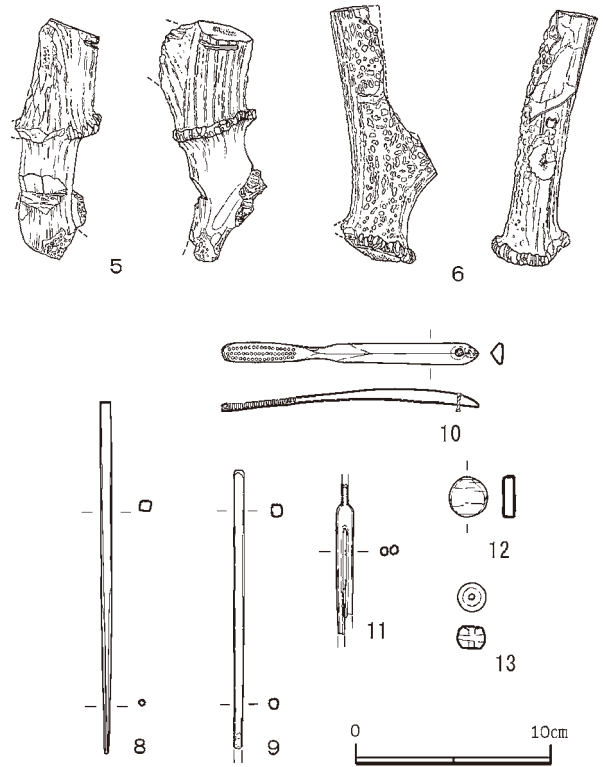
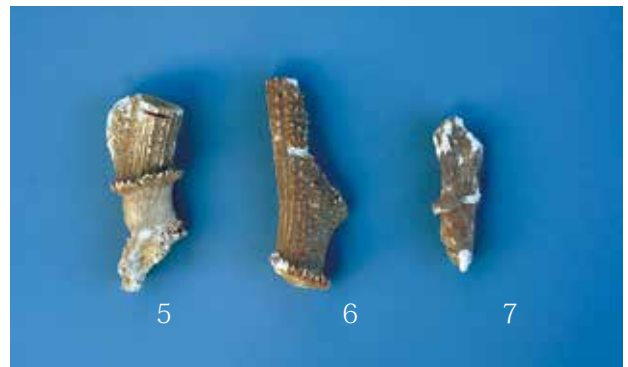
加工痕のある鹿角と骨角製品

加工痕のある鹿角
