公益財団法人
和歌山県文化財センター一年報

埋蔵文化財発掘調査と文化財建造物保存修理の記録

2022

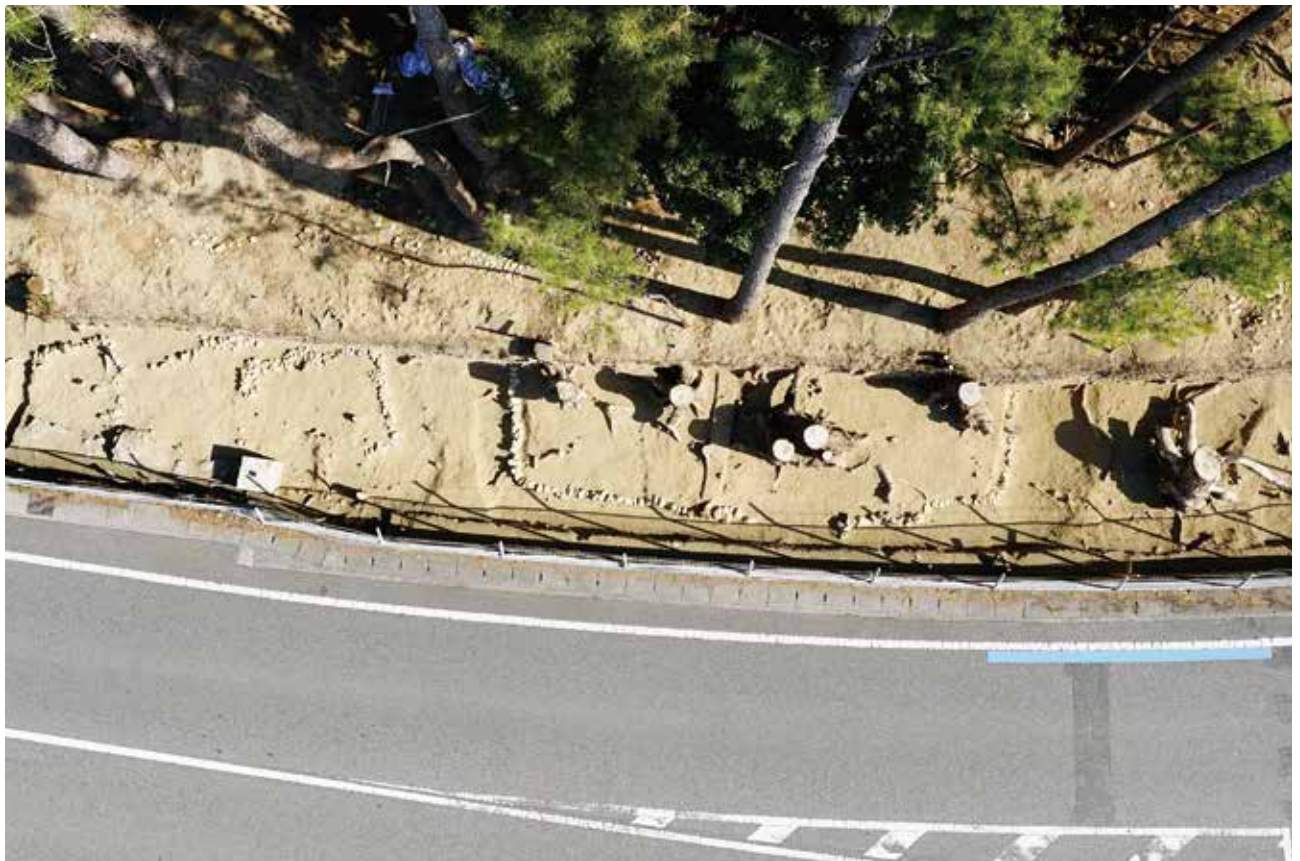
2 吉原遺跡 方形周溝墓(上空から)

調査では、弥生時代中期から古墳時代初頭にかけての方形周溝墓を7基（遺構004・007・011・015・023～025）・土坑、奈良時代の火葬墓などを検出した。方形周溝墓のうち、004方形周溝墓のみが弥生時代中期で、他の6基は弥生時代後期から古墳時代初頭頃に位置づけることができ、墳丘部に石積み（葺石）があった可能性が高い。

015方形周溝墓は改修により拡張されており、改修後の墳丘部は一辺8.9mで周溝は幅1.2～1.7m、深さ約0.3mである。西辺の中央には陸橋部が存在したことが窺える。また、改修以前の規模は、1辺が8.0mである。周溝内からは10～20cmの礫が多量に出土しており、これらの礫は墳丘側から落ち込んだ状態となっていた。遺物は検出時あるいは周溝内から、弥生時代終わり頃の土器片が出土している。主体部は確認できなかった。

023～025方形周溝墓は、015方形周溝墓の北側で重複するように位置する方形周溝墓で、1辺2.0～3.0mと小規模で、遺物は弥生時代終わり頃の土器が出土している。主体部は確認できていない。

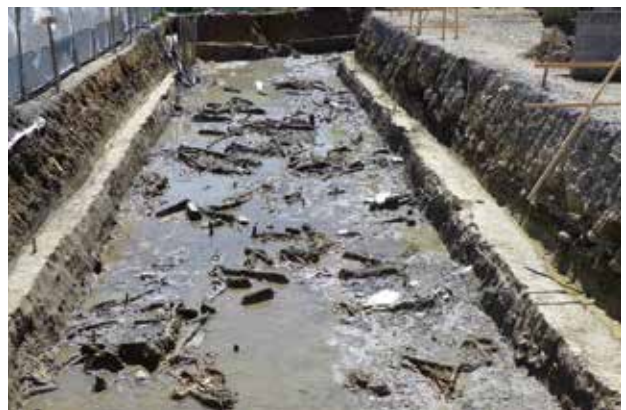
第1次調査で検出した弥生時代後期末の庄内式併行期から古墳時代後期に埋積した自然流路の延長を確認した。特に流路下層からは弥生時代後期末から古墳時代前期の土器や木製遺物が多量に出土した。木製遺物には杭が多く、一部に鍬などの木製品が含まれるが、大半は自然木と考えられ、押し流されて堆積したと考えられる。流路肩部で護岸に関わる可能性がある杭跡を複数確認した。また、流路側に張り出す地点に石列を検出し、川の水を利用する場を造り出している可能性がある。

自然流路内木製遺物出土状況（北から）

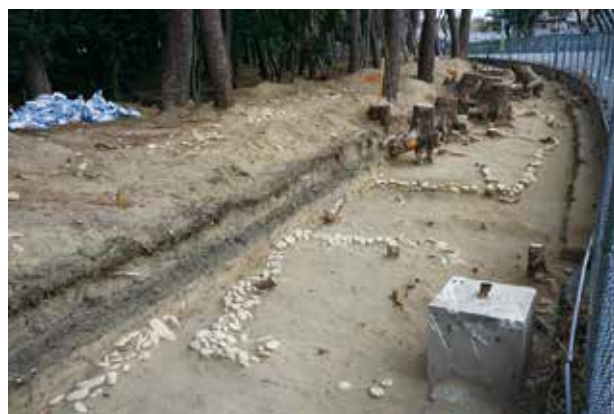
015・023方形周溝墓（北西から）

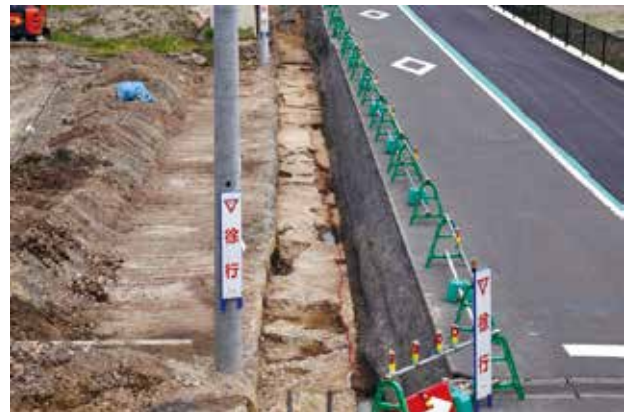
東郷遺跡2区全景（西から）

調査では、遺構面から掘り込まれる溝や複数の土坑、小穴などを多数検出したが、いずれの遺構も出土遺物が極めて少ないため、詳細な時期については不明であ

る。ただし、遺構面の上層である包含層からは古代の須恵器や中世の瓦器椀や土師器皿の破片が出土することから、中世の遺構である可能性が高いと考える。

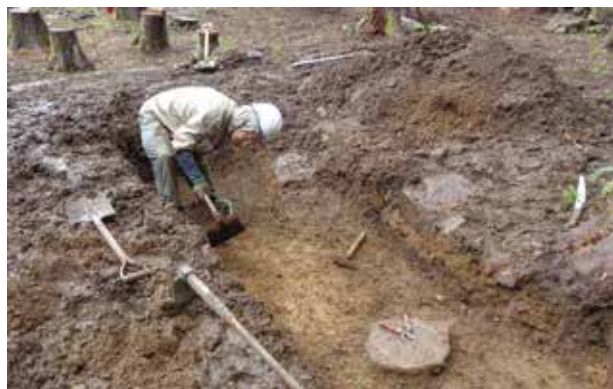
確認調査1区 第3層上面礎石検出状況（西から）

調査地内に設定した1m×5m規模の確認調査トレンチ3カ所について調査した。第2層上面で近世の整地土、第3・4層上面で中世の整地土や礎石、遺構、第5ないし6層上面が地山層上面であり、中世の礎石と遺構を確認した。
(田之上 裕子)

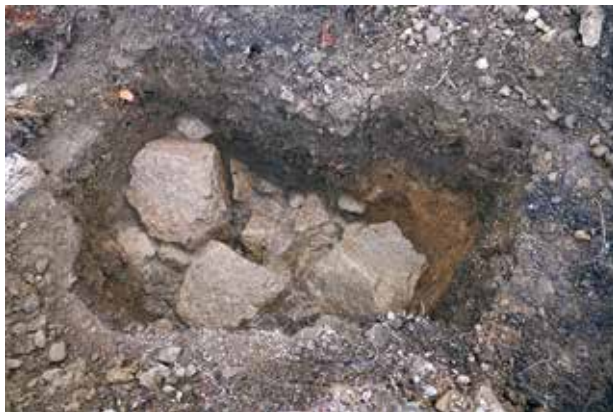
基礎工事に伴う立会調査では、基礎工事に伴う立会調査を1m四方規模の調査区8カ所において深さ1.0～1.5mまで実施した。伐根工事に伴う立会調査では、切株周辺を第6層上面（第2遺構面）まで機械掘削・人力掘削を行い、伐根を実施した。第4層上面（第1遺構面）で中世の遺構と礎石等、第6層上面で中世の石囲状遺構と礎石等を確認した。
(田之上 裕子)

基礎工事東3区 第2遺構面石囲い状遺構（東から）

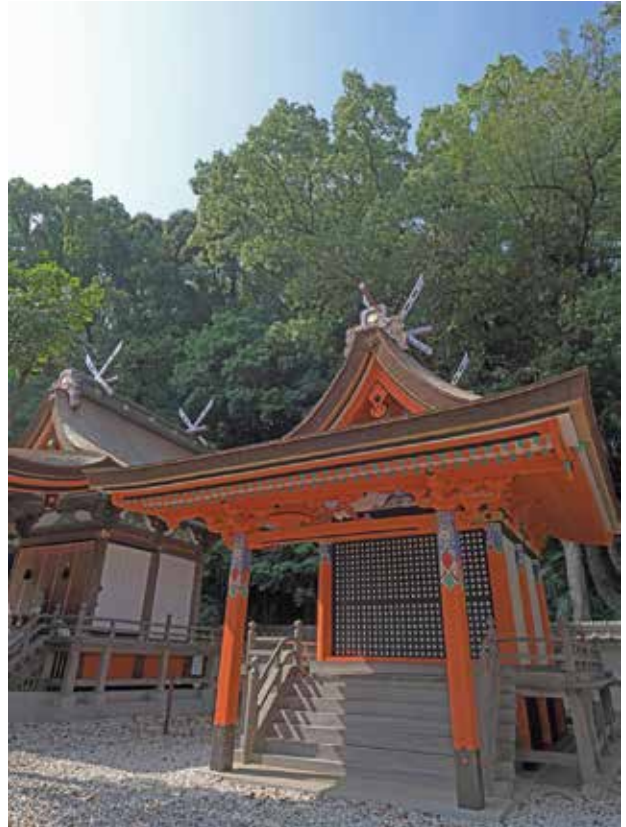
写真2 竣工した上殿を北側から見上げる

や神域内での防蟻対策などを行って9月に工事完了、10月には竣工奉告祭が催行された。今回の事業によって本殿と上殿に江戸時代後期頃の塗装・彩色が再現されたことで、江戸時代中期に整った現社殿群の様相もより当時のすがたに近付いた結果となり、その施工に関われたことは感慨深い。(下津 健太郎)

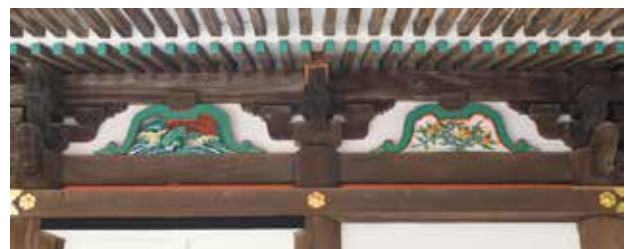
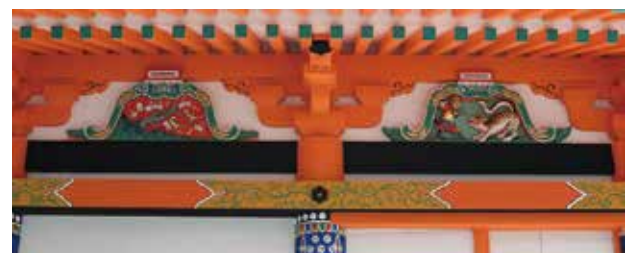
写真3,4 本殿西面(上)と上殿東面(下)の墓股彫刻

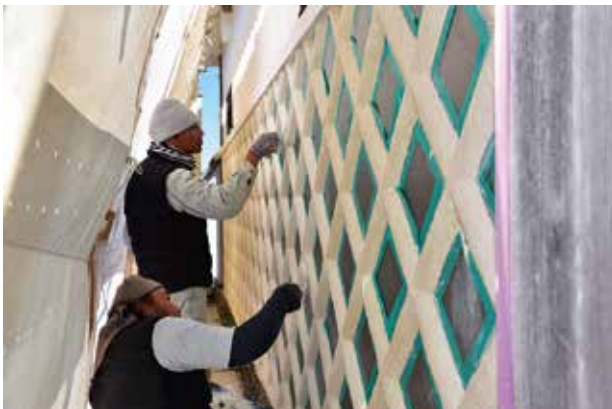
①漆喰塗りの施工状況

左官工事は、耐震補強工事の振動による影響を受けることが懸念されたため、瓦材の調整までで施工を一旦休止し、南面の補強材取り付けが完了してから漆喰塗りの作業を実施した。在来材料、工法を原則としたが、漆喰や瓦を安定させるための補強材も補足した。

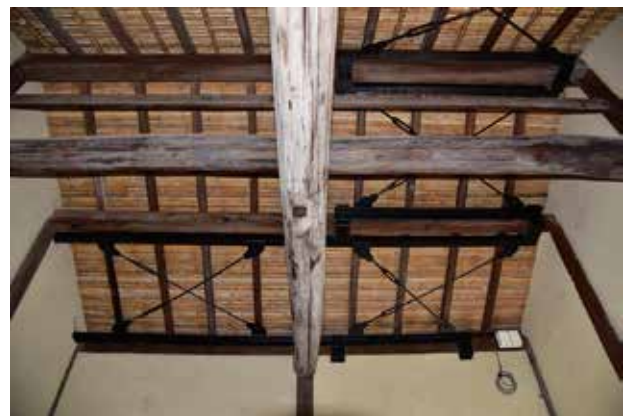
②野地に沿って取り付け鉄骨補強材

表門は門部分以外に天井が無く、野地も竹木舞であり、水平剛性の不足が指摘された。このため、耐震壁を追加するなどの補強案が提案されたが、表門各部屋の固有の空間性が損なわれることは看過できない、と所有者からの明確な指摘があり、桁の高さで鉄骨補強材を水平に設置する方針が検討された。しかし、これも天井が張られず、勾配のついた野地がそのままあられとなる空間の特徴が分断されるとの意見が出たため、野地に沿って補強材と取り付けの方針とした。

構造担当者も、補強による構造的な性能を丁寧に検証することで、補強材を取り付ける箇所が必要最低限で済ませられるよう繰り返し調整をおこなった。

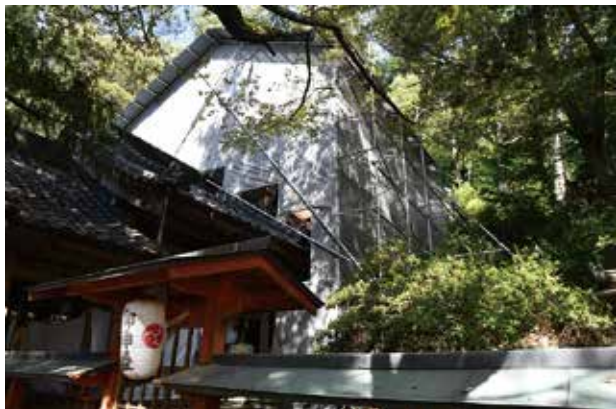
写真1 素屋根の組立状況

本年度は、仮設工事にて素屋根組立を行った。周囲が岩壁に囲まれており、作業域の確保が困難な状況であったが、足元調整を行いながら組立を進めた。

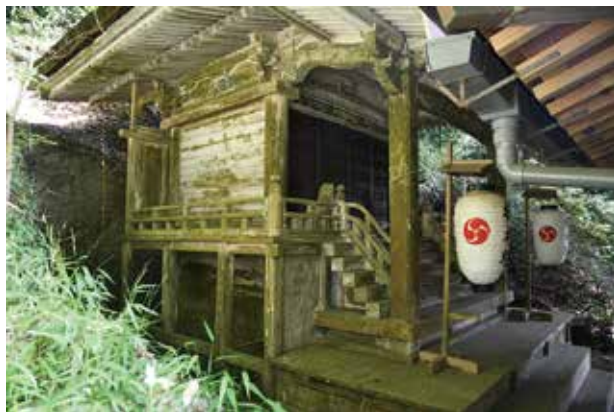
写真2 修理前本殿全景 (南西からみる)

木工事では、箱棟分解の際に破損状況を確定して木材の調達を進めた。また、並行して腐朽の著しい身舎背面丸柱や縁束の継木補修に取り掛かった。

屋根工事では、旧檜皮解体を行ったところ、軒先部分の野小舞に腐朽を確認した。西側面破損部で応急的に鉄板が被せてあった箇所や、東西軒先で樹木が芽吹いていた部分の破損が顕著であった。よって軒先部分の野小舞取替を進めるとともに、軒積で雨漏りを来していた箇所で、破損が確認された切裏甲の取替を行う。

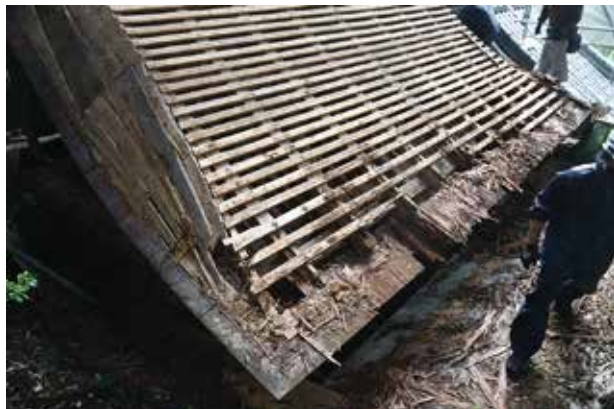
写真3 旧檜皮葺き解体状況

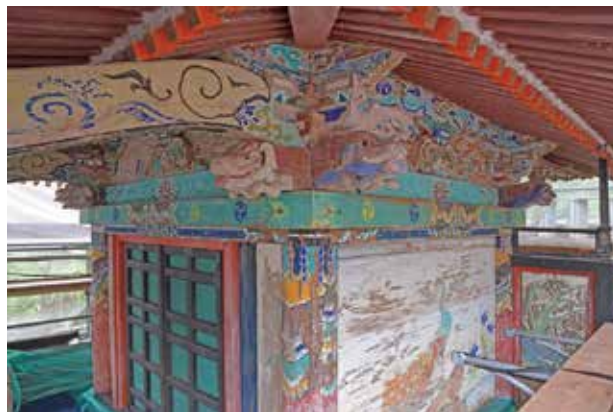
写真3 修理前の第三殿（軒下の塗装・彩色、金具解体時）

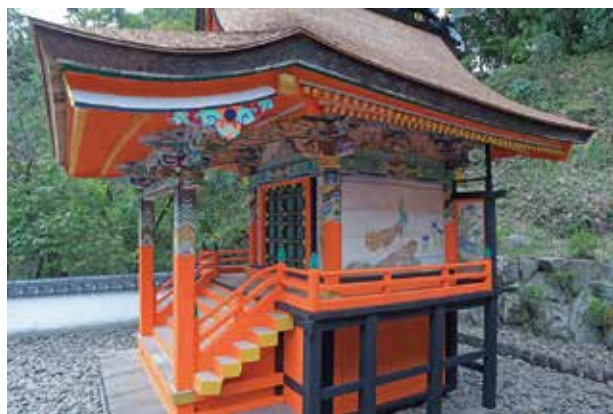
写真4 修理後の第三殿（単色塗は塗替え、彩色部は補彩）

今回の修理では、塗装面は明治後期の施工に準じた補修とし、昭和戦前期に銅板包みとされた棟廻りも大正期以前の様相（黒色塗装）に近付けた。

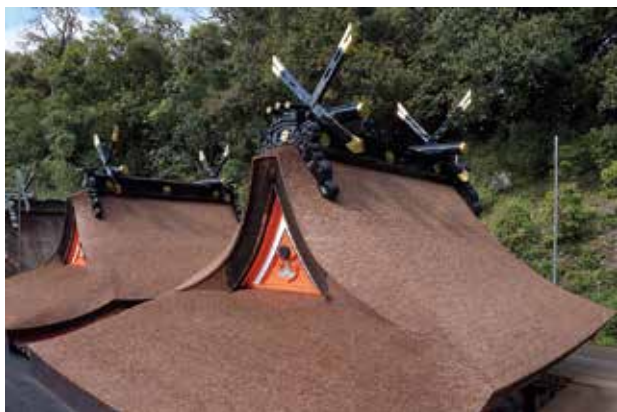
写真1 修理後の第一殿（手前）・第二殿（素屋根解体中）

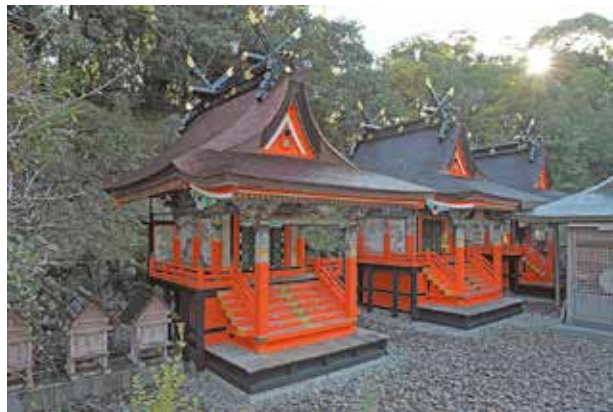
写真5 第三殿（手前）修理後の社殿全景（西から見る）

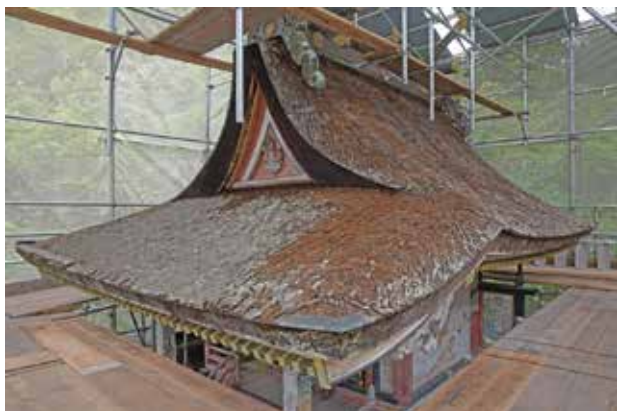
写真2 修理前の第三殿（素屋根内南東から屋根面を見る）

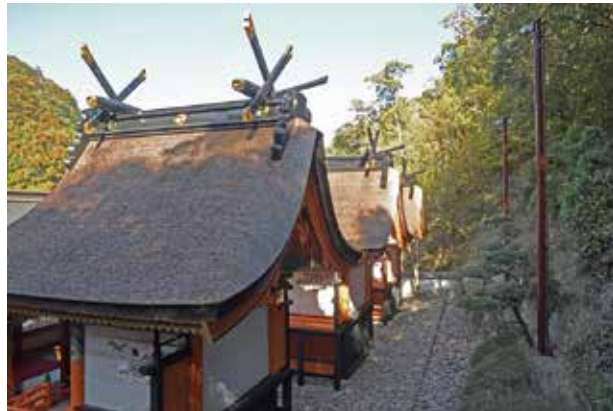
写真6 本殿後方での自火報設備設置状況（東から見る）

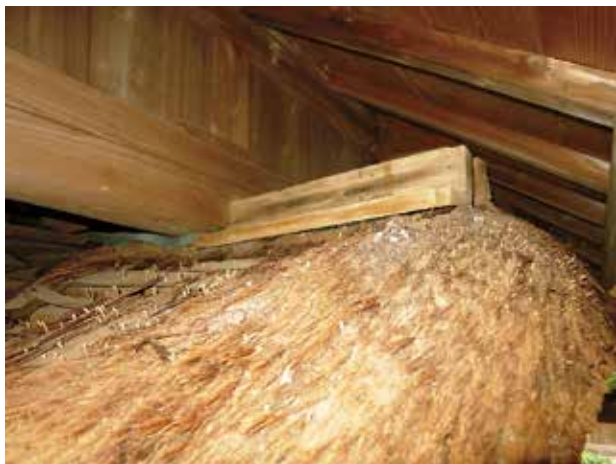
鎮守社は覆屋に納められていたため、檜皮屋根の状態は今まで気にされていなかったが、近年身舎の軒付けが落下するなど破損が見られるようになってきた。鎮守社の檜皮葺は、軒付け檜皮内に収まる押縁が和釘

唐破風箱棟の破損状況

で留まっていることから、明治時代以降葺き替えが行われていないと考えられる。檜皮屋根の葺き替えが必要となった時、瓦葺きの覆屋が建てられたと考えられる（覆屋の建てられた年代については不詳）。

覆屋は鎮守社の大棟箱棟を撤去して屋根面に密着するように建てられており、葺き替え作業が出来ない状態であった。そのため覆屋を揚家して仮支持し、腐朽している土台の取り替え、葺き替え作業の出来る所定の高さでの柱の取り替えを行った。覆屋の揚屋完了後、屋根工事用の軒足場を建設し、檜皮屋根の葺き替え工事と箱棟の復旧及び軒廻り・軸部・縁廻りの脱落・欠損・緩みのある部分の補修等の木工事、飾り金具の補修と新調の金具工事を行った。

檜皮屋根は、明治期以前のものであったため、その保存を試みたが、身舎の平葺きの欠失、軒付け積みの崩落、向拝の平葺きの大きな劣化などによりやむなく全面葺き替えることとした。

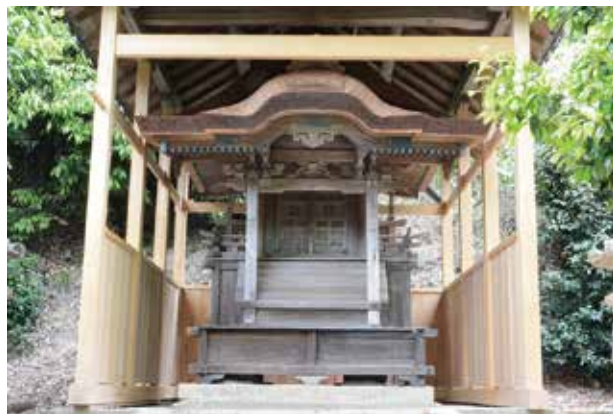
竣工した施無畏寺鎮守社

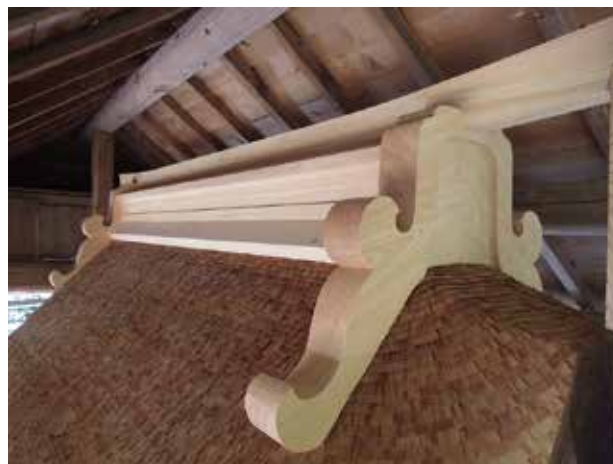
大棟の箱棟完成

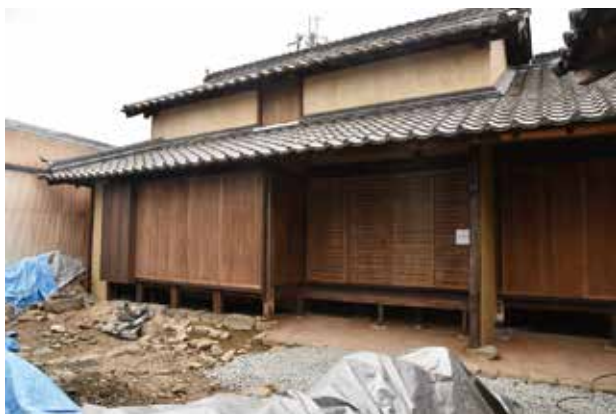
写真1 西棟施工完了状況

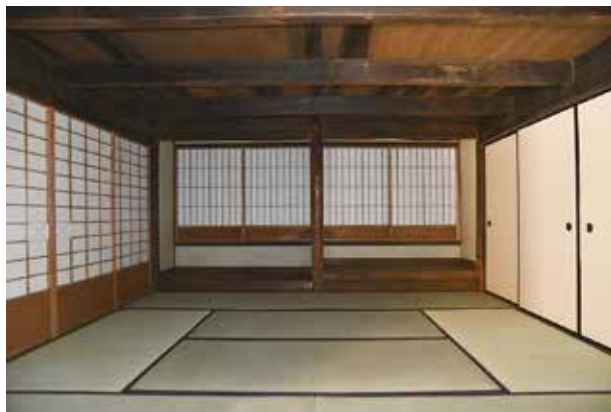
写真2 西棟八畳の施工完了状況

左官工事は、昨年度から施工していた壁下地に中塗り仕上げ、床の間周辺に大津壁を施した。その際には、解体時写真で軒桁部分の面戸が、藁を束ねたものを入れ土で固める仕様となっていたこと等を確認し、解体前の仕様を再現することにも努めた。

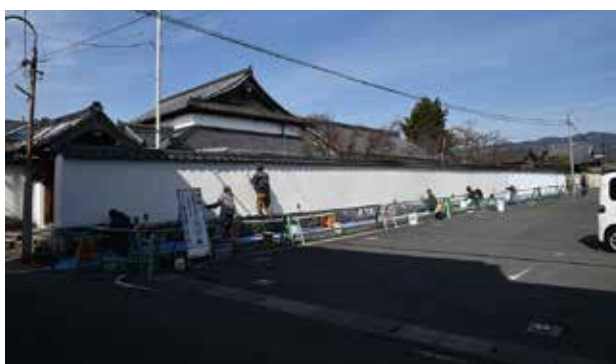
写真1 土堀の施工状況(東面全景を南東からみる)

史跡の構成物の土堀及び井戸屋形、重要文化財である南倉の左官補修に伴い、補修範囲の特定や工法について技術指導を行った。また、紀の川市の工事発注書類作成等も支援した。
(大給 友樹)

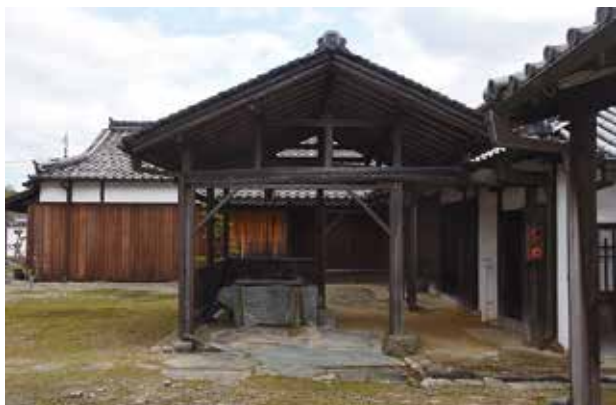
写真2 井戸屋形の補強状況(西面)

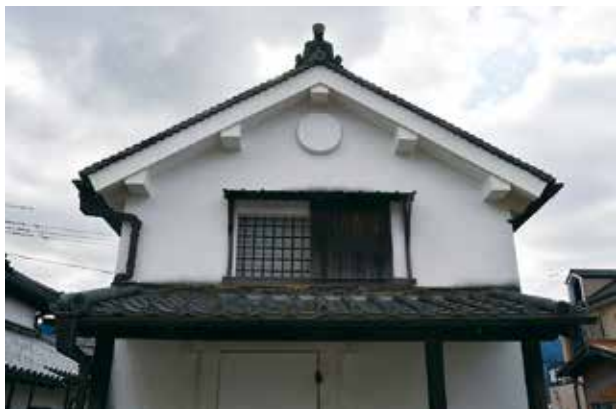
写真3 南倉の左官補修状況(北面破風まわり)

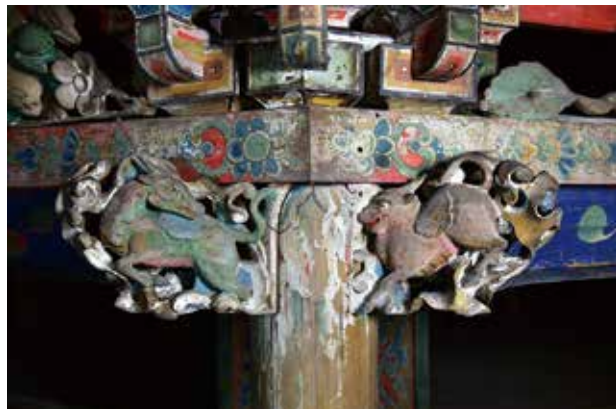
カビ除去で鮮やかな色を取り戻した木鼻彫刻(海馬)

令和2年度から2か年度の予定で着手した修理事業は、当初檜皮葺屋根の葺き替えと、仏画部分を中心とした彩色の部分的な剥落止めを実施する計画であったが、施工に伴い状況を精査した結果、輪蔵全体で彩色の剥離やカビの発生が進んでいることが確認されたため、工期を9ヶ月延長し、建物内部に作業足場を仮設して彩色の清浄と剥落止め、カビ対策を講じ、令和4年12月に事業が完了した。

解体修理が行われた昭和53年にも彩色の剥落止めが施工されており、その際用いられた合成樹脂の劣化等も確認されたため、東京文化財研究所の専門家の指導を受けて必要な除去作業を施した結果、桃山期の描線や色を鮮やかに復することが出来た。(多井 忠嗣)

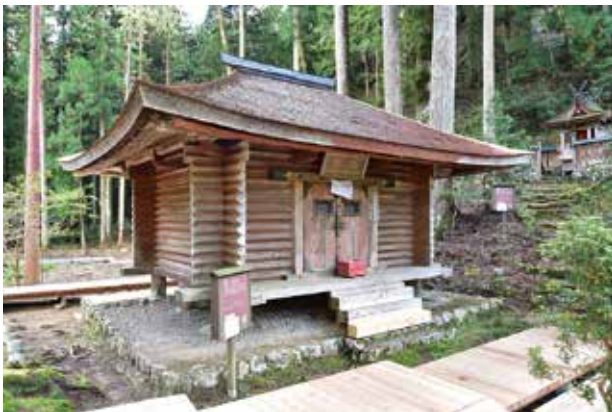
竣工正側面(北東面)

檜皮屋根は、上下方向の筋状に垂下し、深い窪みが発生していたが、檜皮屋根を解体した結果、檜皮材自体の腐朽は進んでいなかったものの、下地の木舞板が腐朽したために野垂木の間で垂下し、その窪みから水が漏れ落ちていたことが判明した。このため、杉材が用いられていた木舞板の取り替えにあたり、文化庁の承認を得た上で、より腐朽に強い榎材を用いることで、屋根をより長期間健全に保全できるよう配慮した。

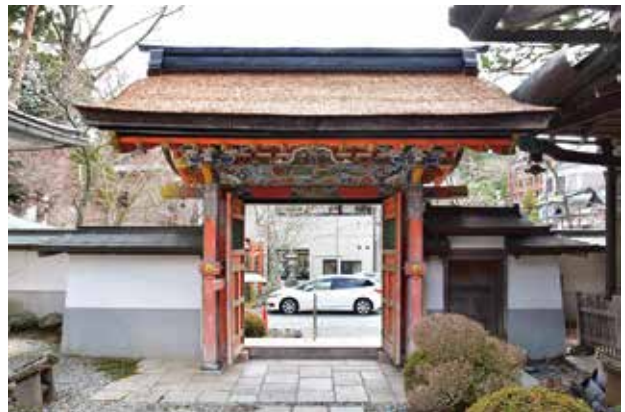
竣工背面(北面)

前回修理から30年近くが経過し、檜皮屋根の表面や軒先の劣化が目立ってきたため、屋根の葺き替えを中心とした補修を実施した。

高野山は湿度が高く、積雪もあることから檜皮屋根の修理サイクルが他所より短い傾向があるが、四脚門は周囲より高く築かれた石垣の南端に立ち、採光や通風等も確保出来る環境に位置するため、軒積みのほか、箱棟や野地等の木部にも目立った腐朽は発生していなかった。しかし正面東側には隣接して桜の木が植えられており、その枝が屋根の上を覆っていた部分においては、檜皮材の劣化が周囲よりも進んでいたことが確認されたため、工事の足場の建設にともない、所有者が整枝を行うなど、事業にあわせて歴史的建造物を維持していくための環境が整えられた。(多井 忠嗣)

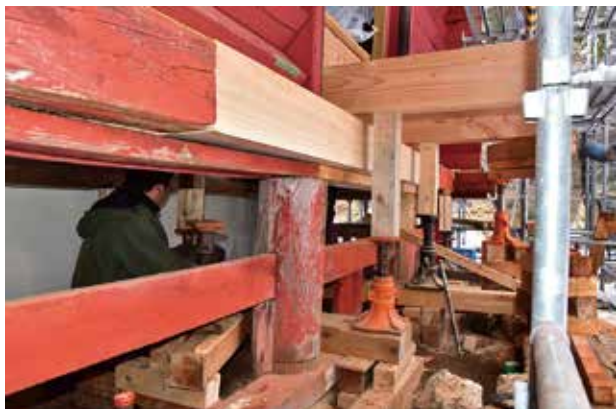
正面の土台中央部の腐朽が進み、校木の垂下が顕著となっており、棧唐戸の開閉も困難な状況となっていた。また塗装の劣化が進み、校木部分にはカビも発生していたほか、内部の漆喰壁の剥落なども散見されていた。大規模な修理が必要との見解もあったが、事前に十分な破損調査、修理計画を行い、正面校木をジャッキアップした上で、腐朽した土台のみを抜き取り、新材に取り替える、と必要最低限の解体範囲での施工を行った。このほか台輪より下の塗装の塗り替え、漆喰壁の補修も併せて実施した。

土台補足材の組み立て状況

土台の修理には、幅450mm、厚さ210mm、長さ4mと長大な檜材が必要であったが、地元産の良材を確保でき、適切な施工が実施出来た。（多井 忠嗣）

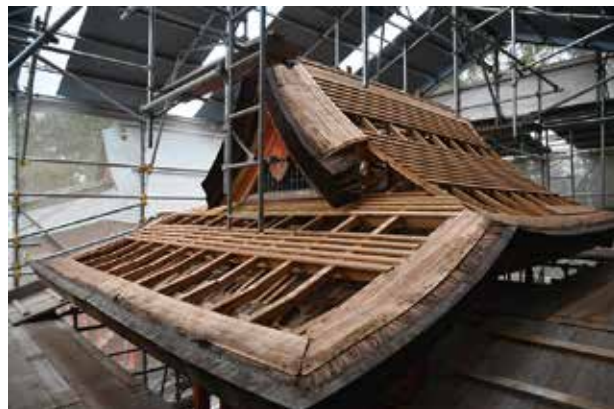
本年度は仮設工事で素屋根を組み立て、屋根工事に旧檜皮葺きの解体と屋根野地の補修を行い、檜皮葺きの調達と拵えを進めた。また並行して箱棟の木部修理に取り掛かっている。前回（平成元年）に屋根葺替していることもあり、野地は想定内の破損状況であった。杉材が用いられた呼び込み板においても腐朽が確認されなかった。箱棟については、勝男木上面のボルト留め部分から雨水が入り込み、腐朽の原因となっていることが分かった。そのため勝男木の取替を行い、留め穴に銅板を被せ、水の侵入を防ぐ処置を行う。

写真1 旧檜皮葺き解体状況

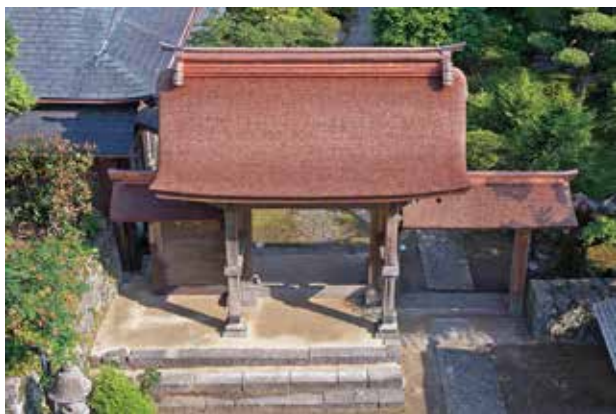
本堂付近より表門を俯瞰する

本事業では、境内南側に建つ表門の保存修理工事を実施した。工事は前年度の檜皮屋根葺替と軒・野地等の木部修理に続き、本年度は箱棟の復旧、素屋根の解体の後、軒内土間の補修、棧唐戸の建付調整を行い、精算事務を経て事業を完了した。（下津 健太郎）

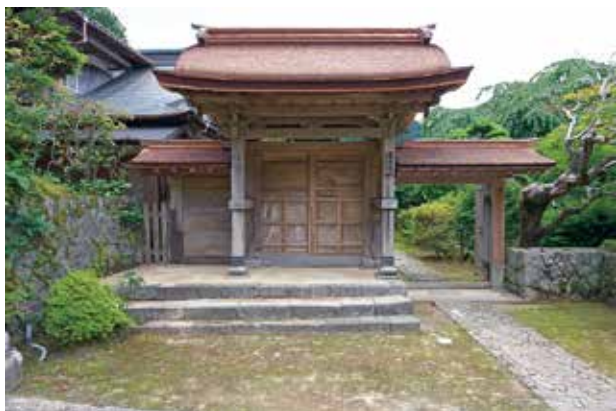
竣工後の表門（棧唐戸閉鎖時のすがたを南から見る）

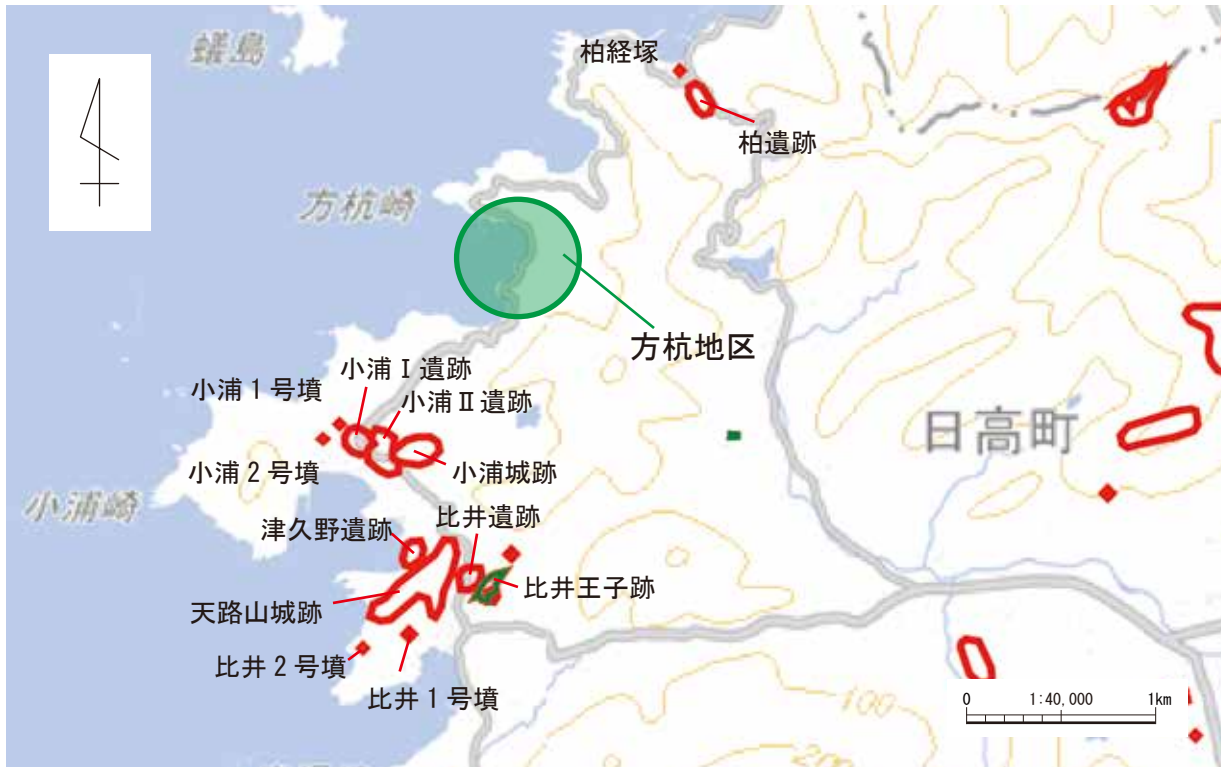
図1 日高町北部の主な遺跡と方杭地区の位置

この「町外実測図」の中には「S48.10 出土 方杭 個人宅より出土」と記載された製塩土器とみられる土器の実測図19点（イロハ順）が収録されている。方杭は日高町北部に位置する字名であり、小浦Ⅰ遺跡及び小浦Ⅱ遺跡が所在する小浦区の北に位置する。「埋蔵文化財地名表」によると周囲には埋蔵文化財については記載がない（図1）。
