文化財センター季刊情報誌【かざぐるま】

2021 秋号 96

# 特集 木ノ本八幡神社本殿の保存修理工事

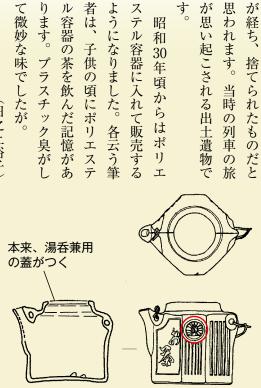
吉原遺跡で見つかった汽車茶瓶 と動輪マーク(赤丸部分)

り製造されたもので、側面に「お茶」の文字と「国鉄機関車動輪」の シンボルマークとして使われました。 されて以降、 溶いたもの)を石膏型に流し込んで成形する方法です)。 の車輪である動輪(スポーク)をかたどったもので、 マークが刻印されています(泥漿鋳込み成形とは、泥漿(粘土を水に 今回見つかった汽車茶瓶は、 旅の思い出に持ち帰り、 国鉄(日本国有鉄道の略称。 時 昭和20~30年代に泥漿鋳込み成形によ JRグループの前身。) 明治42年に制定 蒸気機関車 の
