文化財センター季刊情報誌【かざぐるま】

2022 春号

特集 尼寺観音寺跡の発掘調査

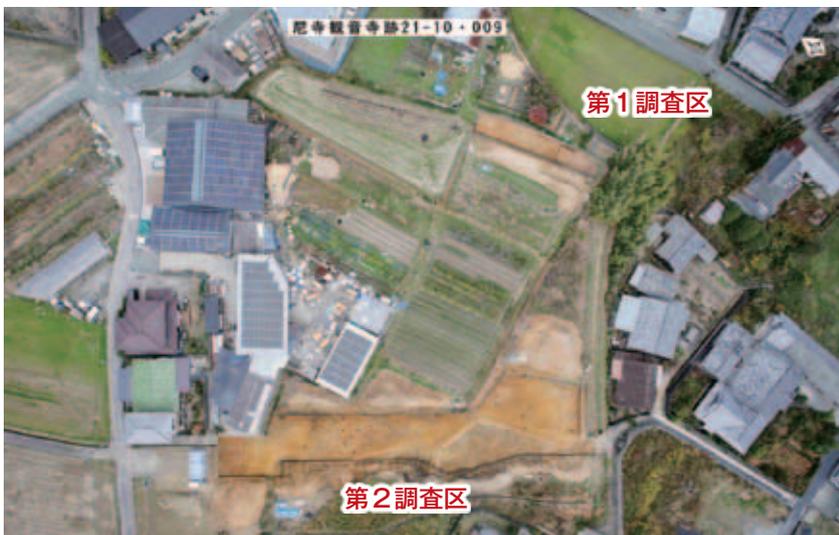
写真1 尼寺観音寺跡発掘調査全景（西上空から）

今回の発掘調査は、県営中山間総合整備事業尼寺地区ほ場整備事業に伴い、東側の調査区を第1調査区、西側の調査区を第2調査区として実施しました。今回の調査区における基本層序は、第1層が現代の水田耕作土、第2層が鉄分・マンガン粒を多く含む現代の水

田床土、第3層が、径1〜5cmほどの礫や粗砂が混じり、中世土器などを含む中世の遺物包含層です。中世以降の土器を多く含んでいることから、その下層である第4層の耕作地を埋めた中世の造成土と考えられます。第4層は径1〜3cmの礫や細砂、マンガン粒が混じる耕作土です。この層の下、第5層上面では畦畔（あぜ）が発見されました。（写真3）幅0.4〜0.6mの畦畔と畦畔の間は2.8〜3.5m前後

の間隔があります。中世土器を多く含むことから中世段階でつくられた水田と考えられます。第5層は、遺物の出土が見られず、人間の手が加わっていない地山層です。この第5層上面で中世以降の生活痕跡（遺構）が確認されました。第1調査区は標高39mで地山面が、第2調査区は標高40mほどで遺構面が見つかっています。

第1・2調査区ともに、北から南に向かって傾斜し、第1調査区においては北西から南東に流れる自然流路によって地山面が削られて形成された微高地を確認しました。

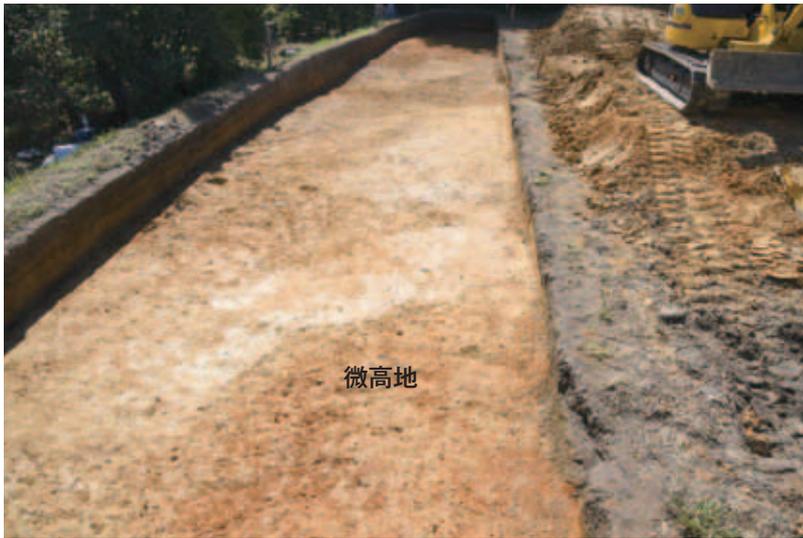
写真2 第1調査区 全景 微高地検出状況（北から）

中世段階に地山面を造成した耕作地を確認しましたが、その他の遺構は確認できませんでした。自然地形としては、調査区の北西において北西から南東に流れる自然流路で削られた微高地を確認しました。（写真2）

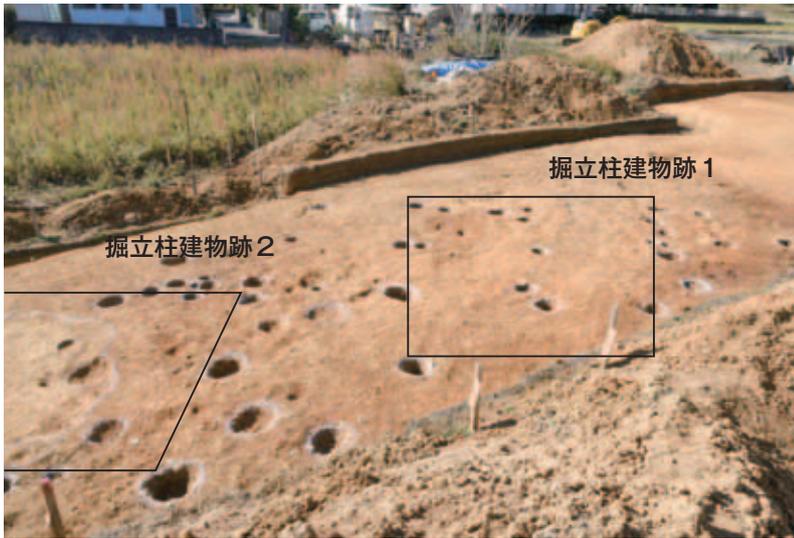
写真4 第2調査区北 掘立柱建物1 (東から)

掘立柱建物1 調査区北側にある、2間×2間の掘立柱建物です。柱間は、桁行で1.5〜2.5m、梁行で1.0〜2.0m、柱穴の直径は0.3〜0.4m、深さ0.15〜0.2mです。なかには、柱根跡と思われる

れる痕跡が見られ、柱穴の埋土から中国製青磁碗片、土師器片が出土しました。柱穴として浅いことから後世に削平を受けているものと思われる。(写真4)

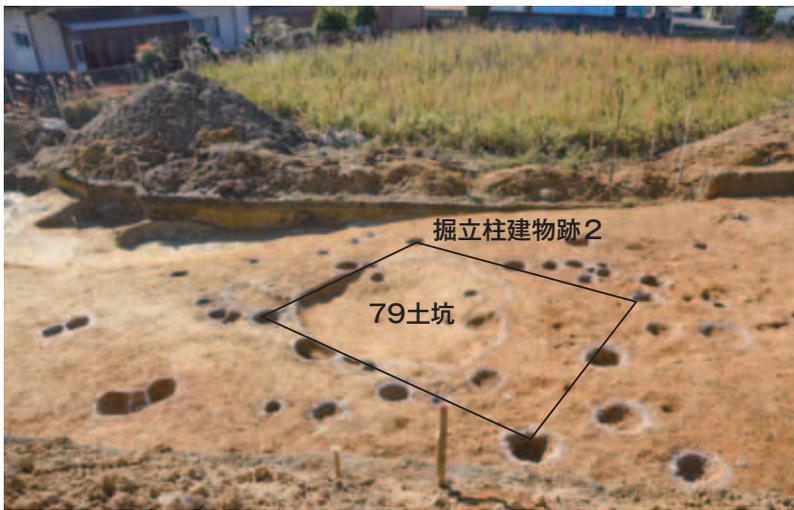
写真5 第2調査区北 掘立柱建物2と79土坑 (東から)

掘立柱建物2 調査区北側にある、2間×3間の掘立柱建物です。柱間は、桁行で1.5～2.0m、梁行で1.5m、柱穴の直径は0.3～0.4m、深さ0.15～0.2mです。なかには、柱根跡と思われる痕跡が見られ、柱穴の埋土から土師器細片

がごく少量出土しています。掘立柱建物1と同様に、柱穴として浅いことから後世に削平を受けているものと思われます。(写真5)

79土坑 調査区北側にある、レンズ状の窪みをもつ浅い土坑です。大きさは南北径2.6m、東西径2.7m、深さ0.15mです。拳大の川原石が中央部で多くみつかっています。土師器皿、土師器羽釜片などの煮炊具が底部で出土しました。鎌倉時代から室町時代ごろの遺構と思

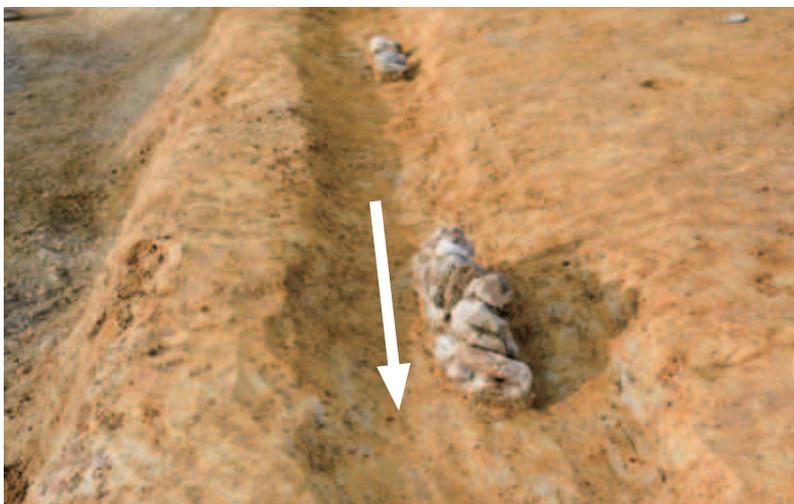
写真6 第2調査区南 近世溝 (石積暗渠跡) (南から)

近世溝 調査区南側にある、南北方向に流れる溝です。本来は、中世の遺構面より上層から掘り込まれたものと思われますが、南北方

向の道によって上部が削平されたものと思われます。掘方幅0.5～0.8m、残存長17.2mです。人頭大の川原石の平坦な面を揃えて積んでいる部分が一部で確認されたことから、石積の溝であったと思われます。肥前系染付磁器片、瓦類などが出土しています。調査区を南北方向に走る市道・中21号線の下から検出され、この道は、遅くとも江戸時代後期にはあったと考えられ、その下が石積溝として使われていたものと思われる。(写真6)

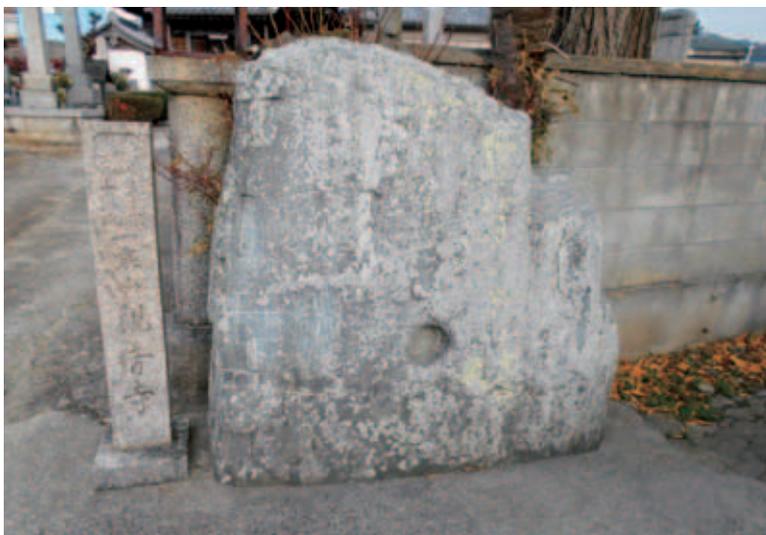
写真7 一乗山妙音院観音寺門前にある礎石

この寺院では、紀の川市指定文化財である「絹本着色十一面観音立像図」を所蔵しています。室町時代に鎌倉時代の描法を用いて描かれたもので、色をおさえた彩色の上に、細かい截金を入れて重厚な色感を見せています。寺の境内には、円形の掘り込みをもつ礎石のような、大きな岩が安置されています(写真7)。古代の「尼寺観音寺」に所縁のあるものかもしれません。(田之上裕子)

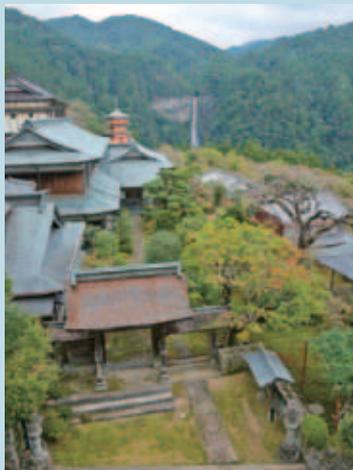
尊勝院境内の俯瞰（手前が表門）

那智山青岸渡寺には、「尊勝院」と称される僧房跡が存在します。本堂の北側から那智の滝を望む、その眼線を足下へ落とすと、表門や庭、銅板屋根の建物群と、その境内が俯瞰できます（左下の写真）。

表門は、2本の円柱とその前後に四角い柱を建てた「四脚門」という形式の門です。屋根面は、起りと反りのある「唐破風」と称する屋根を檜皮葺きで仕上げます。門の両脇に、同じく檜皮葺き屋根の袖塀・脇門が付属します。柱や桁、湾曲した垂木を含め軒先までを全てケヤキ材で作し、円柱の間にある棧唐戸もケヤキ材とされます。その垂木の上には、幅32cm、長さ2m、厚みは6mmと薄く仕上げたクス板をしながら張ってあることも確認できました。

県史跡の保存活用整備事業として実施されています。今冬より素屋根の建設、檜皮屋根の葺替えと軒・小屋組の補修、袖塀の軸組修理、棧唐戸の修理等を行っており、今年6月上旬に竣工する予定です。

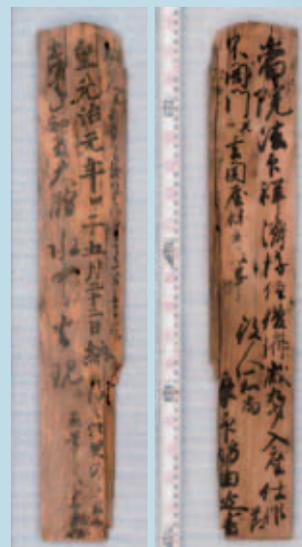
元治元年の修理棟札

修理中には、小屋内で過去の修理棟札4種5枚を確認し、仕様や痕跡等の調査と合わせ、建物の来歴が概ね明らかとなりました。棟札で最古のものは元治元年（1864）、最近の棟札は昭和33年に表門で柱の根継ぎ修理や小屋組の改修を行った際の根継ぎ修理や小屋組の改修を行ったものでもした。従来は江戸初期の再建とも考えられていた現在の表門は、細部の様式等からみても、青岸渡寺本堂（天正18・1590年再建）が改修を受けた享保年間よりも後、江戸後期頃に再建（または大改

江戸末期の修理棟札には、「不開門并玄関屋欄（根）重葺」や「南貴（紀？）那智大瀧水中仁出現」等の文字列が確認されます（右写真）。先述の伝承や、天皇や皇族たちの熊野参詣時以外は棧唐戸が閉鎖されていたことを物語る内容でもありました。

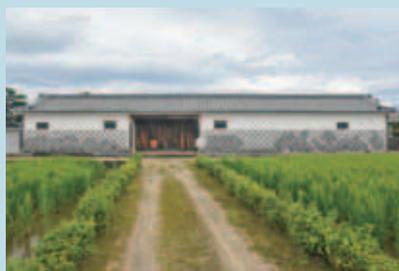
増田家住宅表門全景

一方近世の民家では、欄間に彫刻が入ることはあるものの、部材自体が装飾化されることはあまりないようです。しかし現在修理を進めている重要文化財増田家住宅表門（岩出市1712年）では、意外にも、馬屋として使われた部屋の中に木鼻を見出すことができます。表門は水田とのコントラストが印象的な、間口が27mにも及ぶ壮大な長屋門で、正面になまこ壁が配された質実剛健な印象の建物です。三頭分の馬屋には板床や天井が張られていることから、前回の解体修理時には農耕馬では無く、乗用馬のために用意された空間と推定されています。

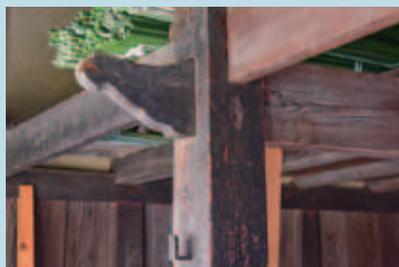
馬屋の差鴨居に施された木鼻

神社やお寺の建物を観察すると、正面の向拝柱の上端外側に佇む龍や唐獅子、象などの彫刻に出会うことができます。これは木鼻きばなと呼ばれ、柱をつなぐ虹梁や貫の端部を装飾したものです。大工彫刻が発達した紀州には、躍動感あふれる木鼻が数多く残されています。

と、この部屋は紀州藩の役人用の厩うまやとして用意され、その格式を表現するために木鼻が施されたのかもしれない。

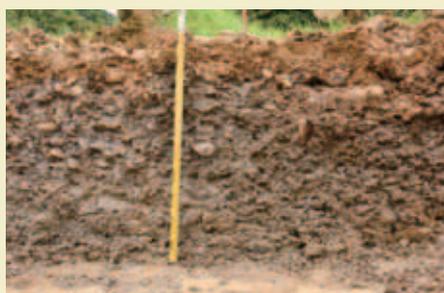
小浦Ⅱ遺跡調査区2 下層の土石流と見られる堆積（西から）

令和3年6月から9月にかけて日高郡日高町小浦地内で当センターが小浦Ⅰ遺跡と小浦Ⅱ遺跡で実施した発掘調査では、東側の調査区2が現在の小さな川に隣接していました。発掘調査のため土を掘り進めていくと、調査区南半部では、現況の水田耕作土とその床土の下に大量の砂礫を含む土層が深さ1メートル以上堆積していることが明らかになりました。この砂礫層は、粘土と粗い砂を中心とし、直径3〜10cm大の丸い石で構成されており、土層の断面の様子から遺構面（昔の人が生活した地面）の上と下、2層に分けることができました。上層には土器などが少量出土するものの、下層からは遺物が出土しませんでした。

これらのことから、「人々が生活する以前」、元々川であったところにこの遺跡で大規模な土石流が発生し川が土砂で埋まってしまったため、現在の位置に川の流れが変わったと推測しました。その後、弥生時代後期から古墳時代にかけて人々がこの調査区周辺で生活をしていましたが、再度土石流が発生したと推測できます。
