速玉大社境内遺跡

熊野速玉大社礼殿建設工事に伴う発掘調査概報

1993. 3

財団法人 和歌山県文化財センター

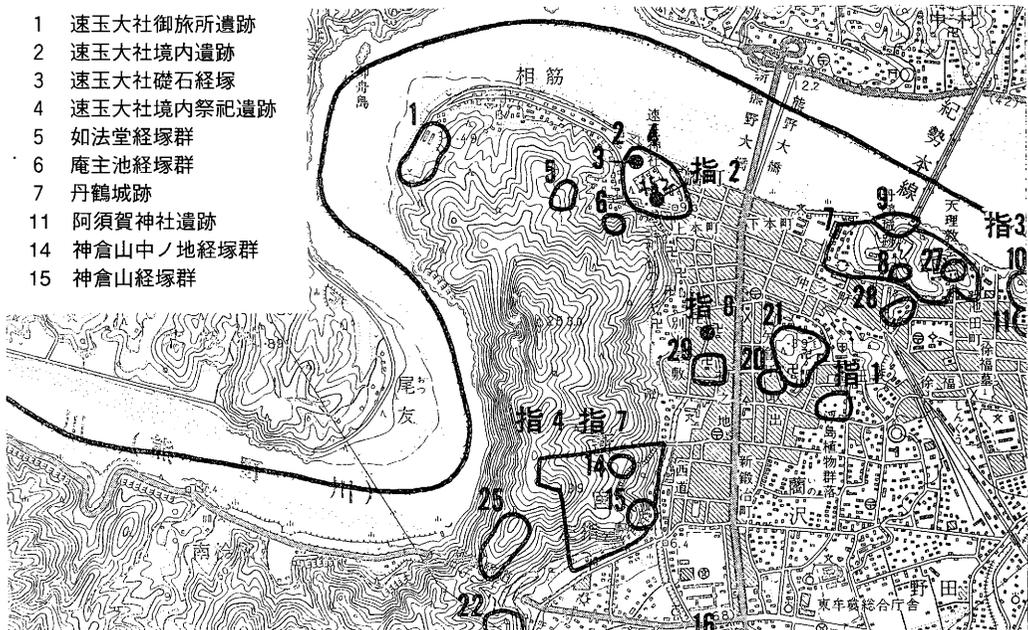
挿図1 周辺の遺跡

周辺の遺跡には先述の経塚群のほかに、縄文土器が出土した速玉大社御旅所遺跡、弥生時代から古墳時代にかけての住居址が検出された阿須賀神社遺跡、弥生時代中期から後期にかけての土器片や石器ならびに奈良時代の須恵器片が採集されている宮井戸遺跡、速玉大社と阿須賀神社遺跡の間の丹鶴丘陵に築かれ丹鶴城と称される新宮城跡など熊野川の水運を中心に数多くの遺跡が古くから築かれてきている（挿図1）。

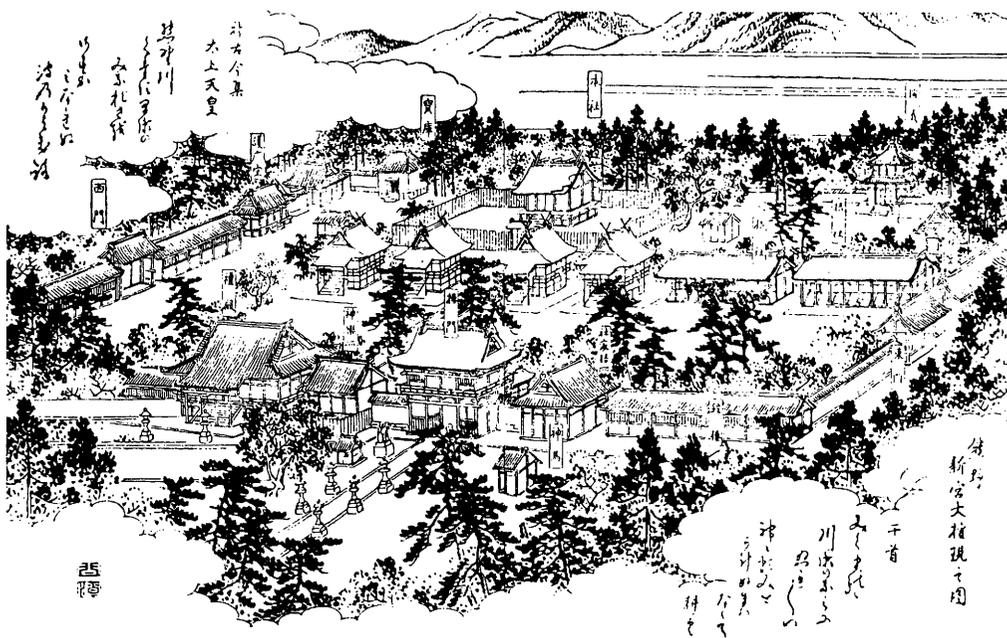
挿図4 紀伊名所図会

① 今回発掘調査を実施した地点は、『一遍上人（聖）絵伝』、享保・嘉永年間の『御造宮建物総図』、『紀伊名所図会』（挿図4）、『紙本著色新宮本社末社図』などから推定すると、まさしく速玉大社本殿に正対した『礼殿』の位置に相当する。『礼殿』とは、熊野三山特有の施設で全国に類例がないとされ、いまひとつ発生およびその系譜ならびに性格が不明瞭であるが、神仏習合の中で、拝殿としての性格を持ち、また仏教的、修験道的色彩も持ち合わせていたようである。いずれにせよ、本殿以外の施設の中では、最も重要な儀式殿であったようである。さらに、『梁塵秘抄（口伝集）』に「新宮に参りて奉幣す。（略）礼殿にして通夜千手経を誦み奉る。（後白河法皇）」（応保2年2月12日・1162年）とあり、速玉大社礼殿の様子が記述されていることから、平安時代末にはすでに造営されていたと考えられる。

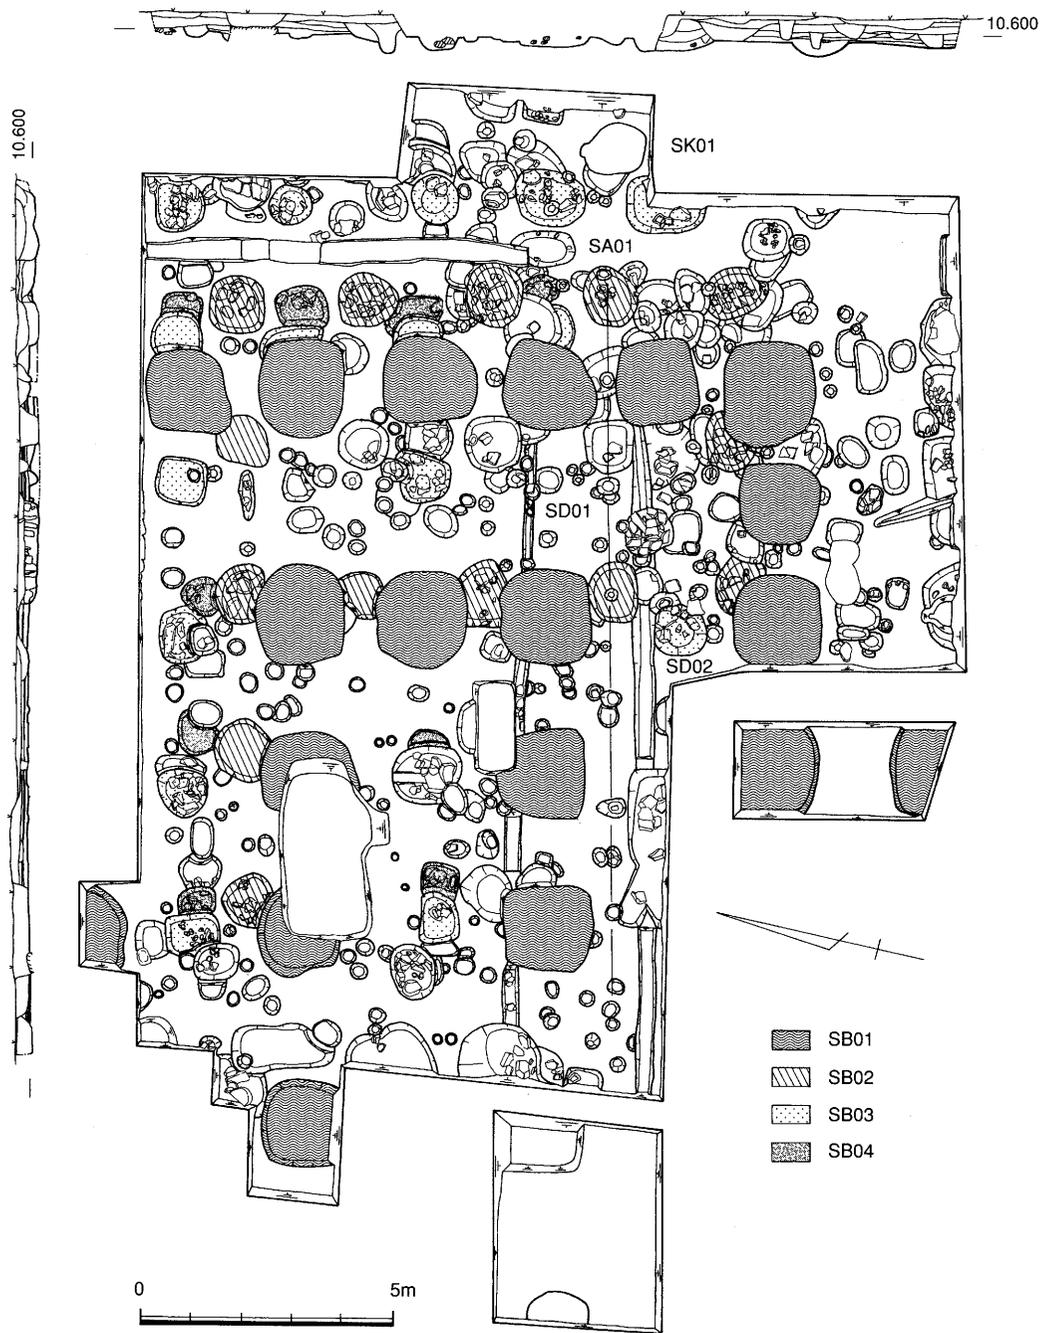
第3図 調査区全体図 (S=1/150)

検出した遺構の総数は約480箇所、現地表面から30～50cmの深さで確認した。調査区の層序は、基本的に6層に分かれる（挿図2）。第1層は表土で、第2層は暗褐色砂質土であるが、調査区全域には残存していない。第3層は褐色砂質土で江戸時代後半以降とみられる。第4層に黒褐色砂礫土、第5層に黒褐色砂質土が堆積するが、第5層も第2層と同様に調査区の一部にしか残存していない。第6層には黄褐色砂質土が認められ、遺物の出土が認められないことから地山と考えられる。また、調査区北壁では第2層と第3層ならびに第3層と第4層の間に薄い炭層が認められる。さらに第6層上面では、一部に被熱して赤色変化した焼土が一部で認められた。以上のように堆積土層の観察から少なくとも3回の火災跡が観察できる。

遺構の内訳は、①建物跡4棟を含む礎石据付穴160箇所以上、②溝状の遺構2箇所以上、③土坑1箇所以上、④ピット状遺構317箇所以上である。

SB-01 棟方向東西の建物跡である。東半分の約1/2余りを検出した。確認した規模は、東西方向17.9m以上、南北13.8mを測る。南側に向拝がみられる。この建物の礎石はすべて抜き取られていたが、礎石据付穴および根石を20箇所検出した。礎石据付穴は、方形の平面プランをもち、一辺約1.8m、深さが検出面より約0.95mである。この建物跡は、遺構の重複関係および出土遺物から造営の時期は江戸時代後半以降と考えられる。身舎と庇部からなるこの建物跡は、中央間が明らかになっているので、これを基準として復元すると、東西の桁行9間、梁行6間（約24.6m×13.8m）となり、3間（約9.7m）規模の向拝をもつものと推察できる。出土遺物は、土器および染付である。

据付穴および根石を22箇所検出した。礎石据付穴は不揃いな平面プランをもち、一辺1m前後、深さは検出面より0.25～0.3mである。この建物跡は遺構の重複関係からSB-01より古く、時期は出土遺物から江戸時代中期18世紀以降である。この建物跡の規模は、中央間がSB-01とほぼ同じ位置にありながら、建物の東端が調査区内にとどまらずに東方に広がっている。したがって、SB-01より規模は大きいと推察される。出土遺物は、土師器および染付である。

SB-03 棟方向東西の建物である。規模は、13.7m以上、南北9.6m以上を測る。この建物跡の礎石はすべて抜き取られ、礎石据付穴および根石を15箇所検出した。礎石据付穴は不揃いな平面プランをもち、一辺1m前後、深さは検出面より約0.25～0.3mである。この建物跡は、遺構の重複関係からSB-02より古い。出土遺物は土師器および山茶碗である。

SB-04 棟方向東西の建物である。規模は、東西11.6m以上、南北7.4m以上を測る。この建物の礎石はすべて抜き取られ、礎石据付穴および根石を11箇所検出した。礎石据付穴は不揃いな平面プランをもち、一辺1m前後、深さは検出面より約0.25～0.3mである。この建物跡は、遺構の重複関係からSB-03より古い。出土遺物は、土師器および山茶碗である。

SK-01 調査区の東拡張区に位置する土坑である。直径は0.93×1.09m、深さは0.34mを測る。礫が円形に埋設されており、その中に椀が2杯以上埋納されていたものの、用途は不明である。

SD-01 東西方向の溝で、幅は0.27～0.4m深さは約0.35mを測る。遺構の重複関係から、SB03より古いことが明らかである。

SD-02 東西方向の溝で、幅は0.2～0.35m深さは約0.15mを測る。遺構の重複関係から、SB01より古いことが明らかであるが、他の建物跡との先後関係は不明である。

SA-01 直径20cm程度のピット状遺構8基が東西方向に並ぶ柵列である。遺構の重複関係からSB02より古いことが明らかである。

③ 検出した4棟の建物跡は、発掘調査の成果と上記の史料を併せて考えると、SB-01が『嘉永度御造営建物絵図・1853（嘉永6）年』の建物規模（約24.6m×約13.8m）に合致する。この建物は、1883（明治16）年に熊野（新宮）川で打ち上げられた花火により焼失したもので、その外観は『紙本著色新宮本社末社図』にみることができる。SB-02は、『享保度御造営建物絵図・1732（享保17）年』（第5図・約39.4m×約26.6m）に相当する。SB-03は、梅本家文書にある棟札（大札殿・挿図3）の写しから1589（天正17）年に造営されたもの比定できる。SB-04はこれらより遡り、室町時代に造営されたものと考えられる。ちなみに『熊野新宮社殿門塔並鳥居橋間敷』では天正以前の建物の規模を約25.6m×約13.8mとしている。

④ これらの4棟の建物は、中心部（中央間）がほとんど同じ位置を占め、棟方向もほぼ同じ方位である。したがって、同一場所に繰り返し造営されたことが特徴的であるといえる。ただし、調査区南東端に位置する礎石（0.9m×0.6m×0.4m）は唯一遺存しているものであるが、出土遺物から鎌倉時代以前のもものと推察される。この礎石位置は、上記4棟の建物跡から少し南にずれており、これが礼殿の一部であれば、中世以前の建物は少し位置を異にする可能性が考えられる。

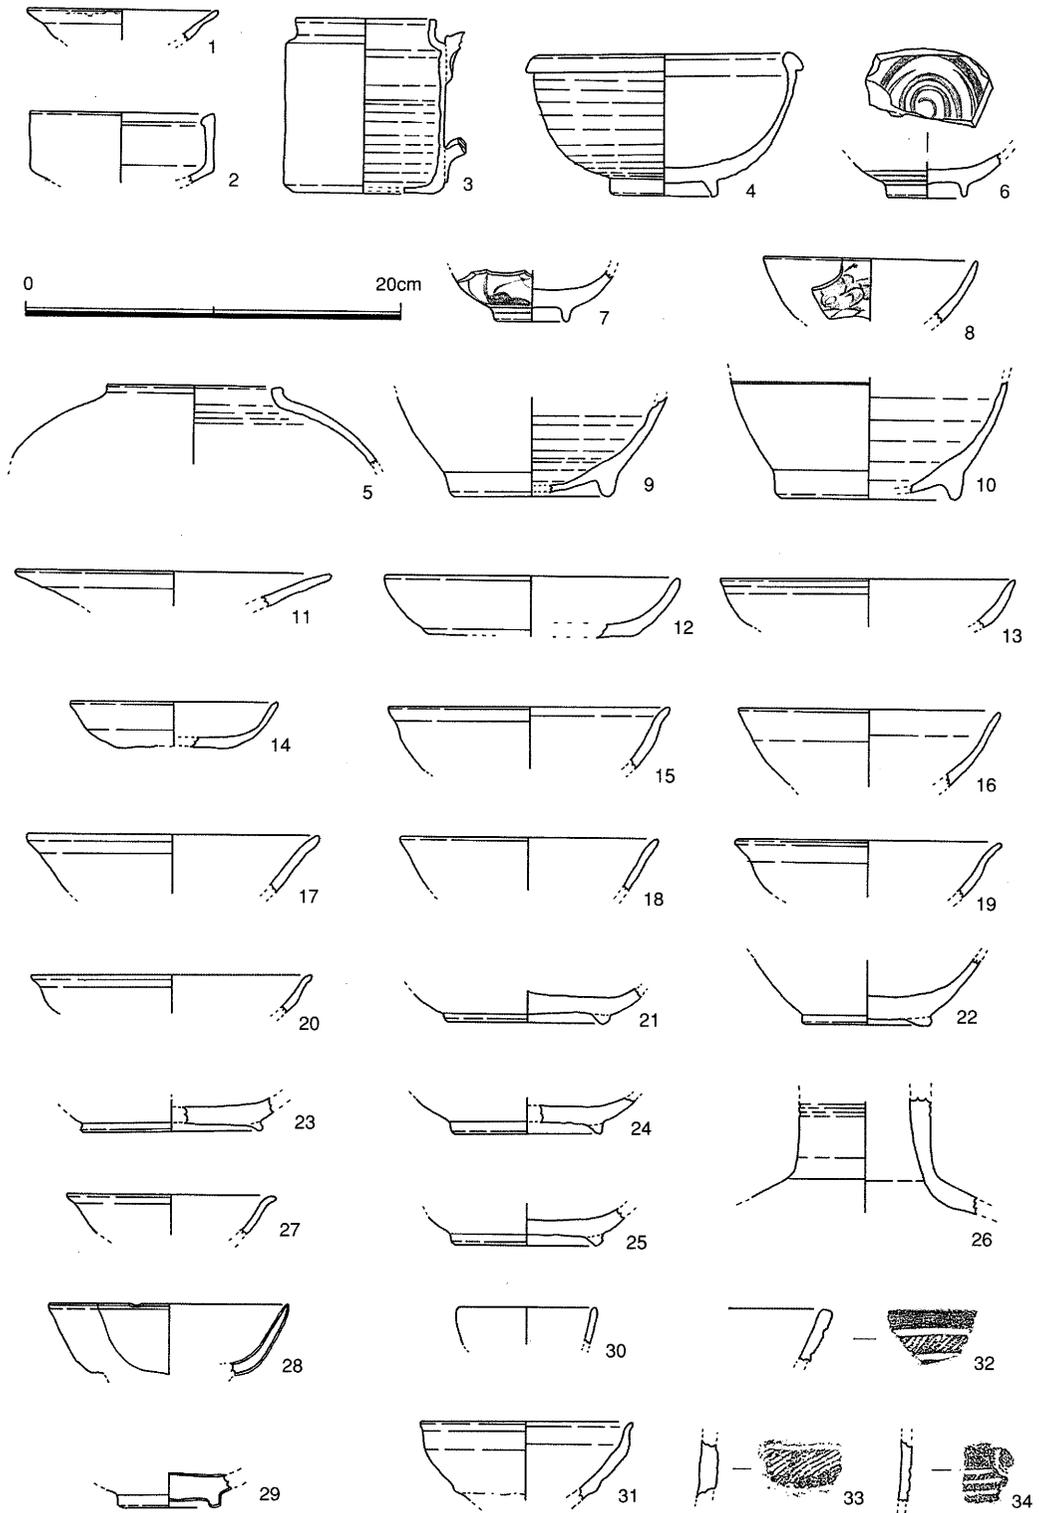
第4図 遺物実測図 (S=1/4)

(1) は柿釉の小皿である。口径10cmほどで、轆轤成形されており、内面から口縁端部外面にかけてニス状の透明釉がかかる。産地については不明だが、近世の遺跡から普遍的に出土する製品である。(2) は淡い白濁色を呈し、体部はほぼまっすぐに立ち上がり口縁端部は内

側に折り曲げ気味に押さえている。内面には施釉されていないことから、香炉など碗以外の器種である可能性も考えられる。おそらく瀬戸あたりの近世の製品であろう。(3)は蓋を伴う把手付の容器で、欠損しているが注口が付くものとおもわれる。口縁端部と外底面を除き、黄灰色の釉が施されている。(4)は瀬戸の鉢で、方口の付くタイプとおもわれる。体部上半から内面まで淡い草緑色の釉が付けがけにより施されている。(5)は褐釉の壺である。口縁上端部のみ釉を削りとっている。胎土はややバサついた黄白色の土で、瀬戸の製品とおもわれる。(6)は唐津焼の碗である。胎土は淡い赤茶色を呈し、全体に粗い白濁色の刷毛目の文様が施されている。(7)(8)はともに伊万里の染付の碗である。体部外面に草花文が描かれており、いわゆるくらわんか茶碗と称されている製品である。(9)(10)はいずれも灰色を呈した磁器の壺の底部で、丸く立ち上がった体部に長い頸部の付くタイプとなるものである。

(11~14)は土師質の皿である。このうち(11)は大きく外反する器形で、肌色の色調を呈している。その他のものは、内彎気味に立ち上がるもので、黄白色を呈し、胎土は比較的よく精選されている。当地方における土師質皿の編年作業は進んでおらず、不明の部分が多いが、他地域の類例から推して14・15世紀の製品と考えて大過ないものと思われる。なお、図示しえなかったが土師質皿には底部に糸切の痕跡が残っているものもいくつか散見した。これらは、一時期古く、12世紀後半から13世紀前半の可能性があろう。

(15~25)は山茶碗である。胎土はいずれも砂粒を含むなどやや粗く、均質手・荒肌手に分類した場合、荒肌手に属するものと思われる。小破片であるため、時期を限定するには困難をとまなうが、高台部のつくり、口縁部の形状から推して第Ⅱ段階後半から第Ⅲ段階の前半、実年代で言えば12世紀後半から13世紀前半の製品と考えられよう。とくに(15)(16)など器壁が薄く、シャープなつくりであり、確実に12世紀代にはいるものと思われる。山茶碗については、県北部では高野山などの例外を除けばほとんど出土しない遺物であり、その意味でも当地方と東海地方の結びつきを物語る好資料といえよう。逆に、この時期に県北部では普遍的な遺物である瓦器碗は、今回の調査ではごく少量しか出土していない。

(26)は灰釉の壺である。頸部に二条の沈線が施されている。(27)は中国製の白磁の皿である。口縁端部が外反するもので、16世紀初めの製品と考えられる。(28・29)は中国製の青磁の碗である。このうち(28)は輪花の碗で、13世紀末から14世紀初めのもの、(29)は体部を欠くが無文ないしは劃花文となるものと思われ、14世紀の製品である。(30)は瀬戸の灰釉の小碗である。淡い緑色を呈し、体部はほぼ直立気味に立ち上がる。(31)は瀬戸の天目茶碗である。

(32~34)は縄文土器である。今回の調査で検出した遺構とは直接的に結びつくものではないが、速玉大社境内遺跡は縄文時代の遺跡としても周知されており、これまでの調査でも縄文土器は数多く出土している。いずれも縄文時代後期前葉のもので、(32・33)は中津式、(34)は福田KⅡ式と考えられる。器形は深鉢になるものと思われる。なお、縄文の撚りはL
