# 中飯降遺跡

— 一般国道 24 号京奈和自動車道（紀北東道路）改築事業に伴う  
発掘調査報告書 —

2017 年 3 月

公益財団法人 和歌山県文化財センター

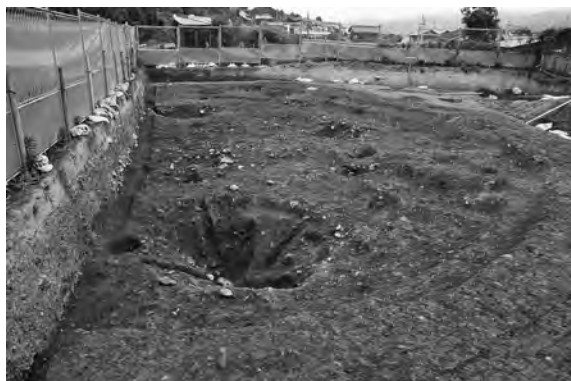
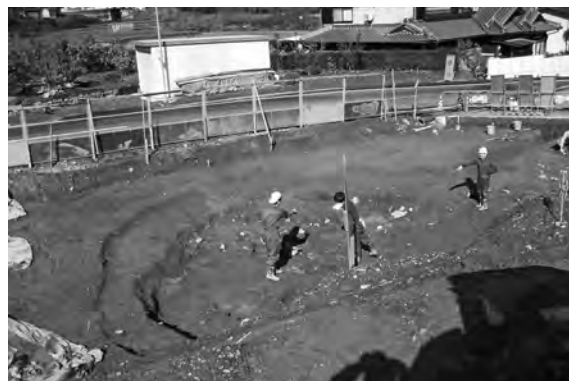
- 1 剥ぎ取り前の大型竪穴建物…発掘調査で図面や写真の記録を作成後、建物の清掃を行い、立体剥ぎ取り作業の準備を行う。調査も2年次分けられたため、剥ぎ取りも2回に分けて実施した。

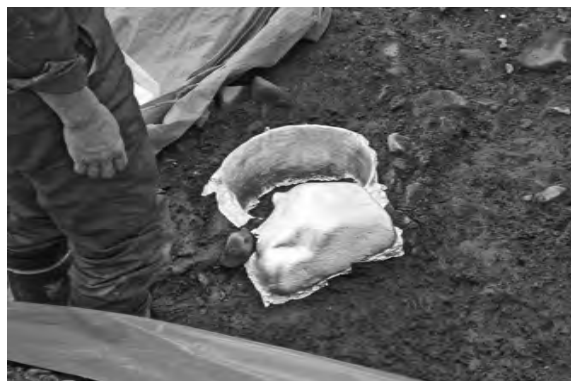
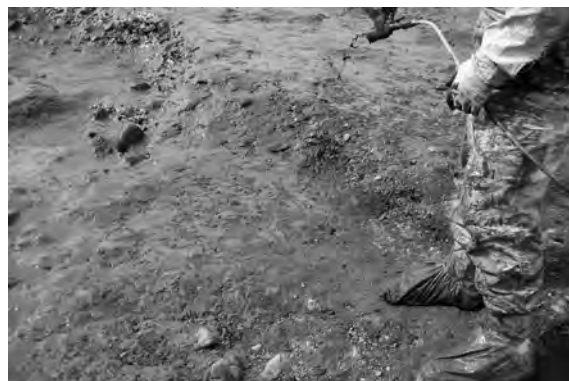
- 2 シリコン塗布…発掘された建物の表面の土と立体形状を剥ぎ取るために、建物の表面にシリコン樹脂を塗布する。露出している埋設土器は別途、丁寧にシリコンによる型取りを行う。

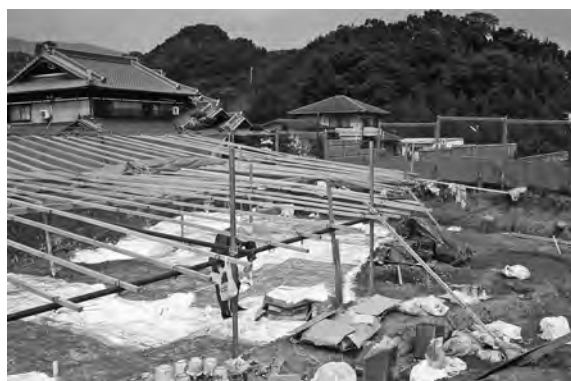
- 3 ポリエステル樹脂塗布…建物の立体形状と維持するために、シリコン樹脂の上にFRPを裏打ちし、さらに、ポリエステル樹脂を塗布して形状の強化・固定化を行う。

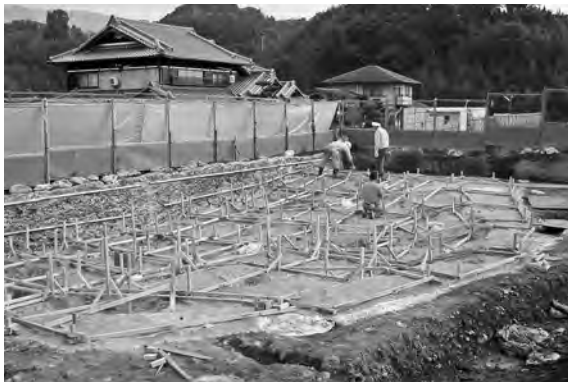
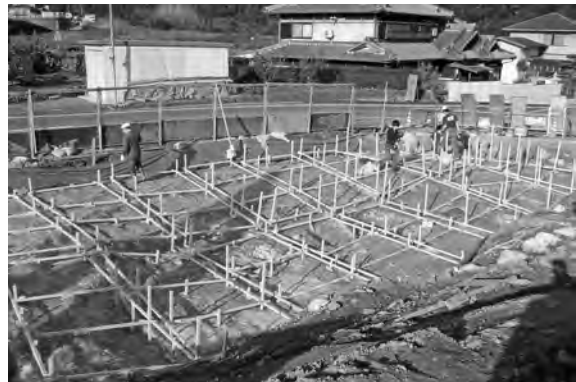
- 4 型枠補強…建物の立体形状を維持するために、建物の表面に塗布したポリエステル樹脂と FRP の変形を防止することを目的として、木製角材を型枠としてを設置して補強する。

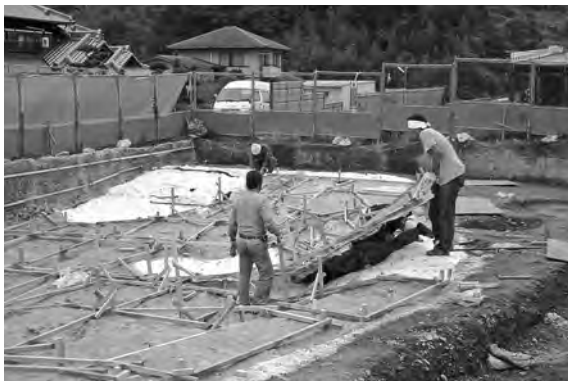
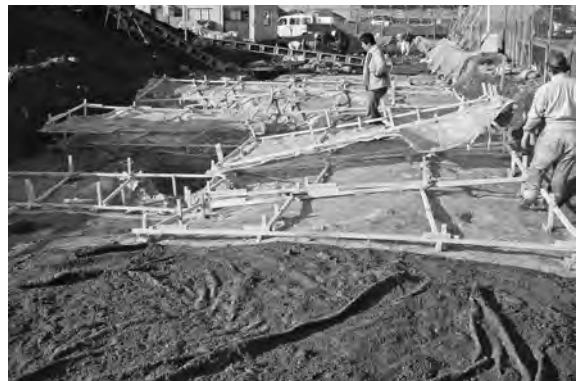
- 5 脱型…ポリエステル樹脂が硬化して固定化した FRP を型枠とともに堅穴建物の表面から取り外して、堅穴建物の立体形状を剥ぎ取り、型取り（雌型）を制作する。

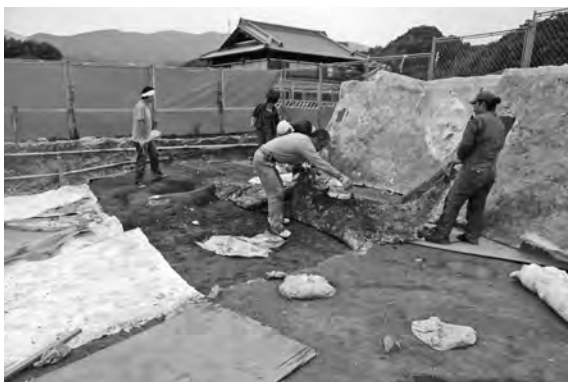
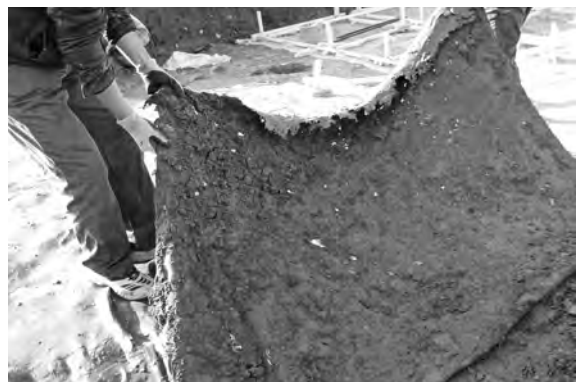
- 6 剥ぎ取り…立体形状の型取り（雌型）の脱型したのち、建物表面に塗布したシリコン樹脂を取り外して、建物の表面の土や石が接着したシリコン樹脂の剥ぎ取りを行う。

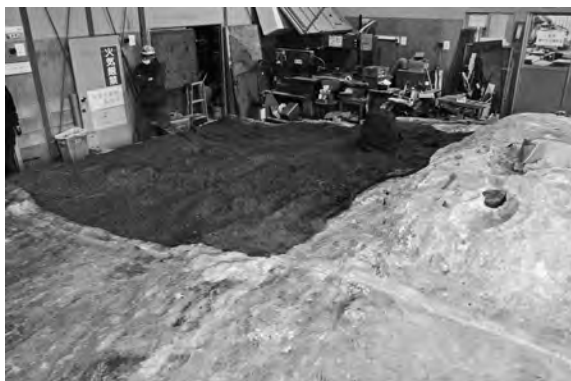
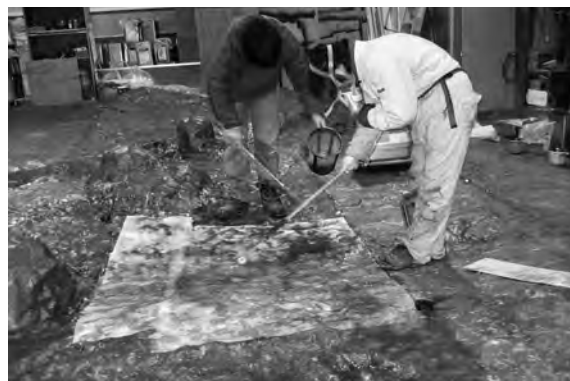
- 8 シリコン型・樹脂型接合…剥ぎ取り運搬の際に分割した FRP 雌型を現地で検出した建物と同様の状況に配置・接合して、土付き FRP 雌型を制作する。

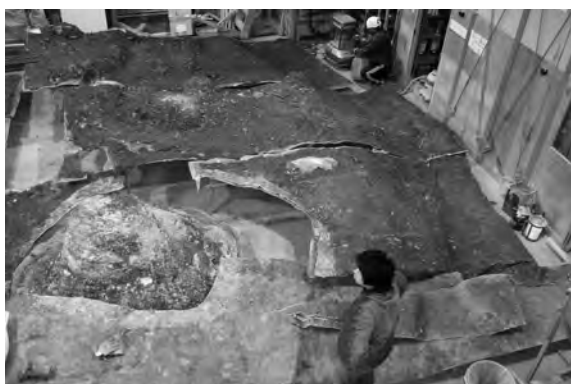
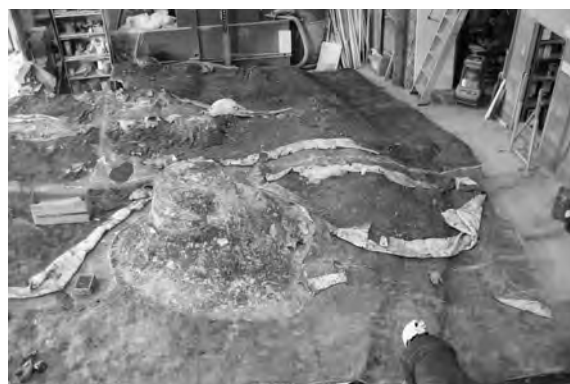
- 9 樹脂成形…上下反転状態の建物の土付き FRP 雌型を、再反転(正転)するために、FRP 雌型の上に FRP を別途敷設し、シリコン樹脂を塗布して成形する。

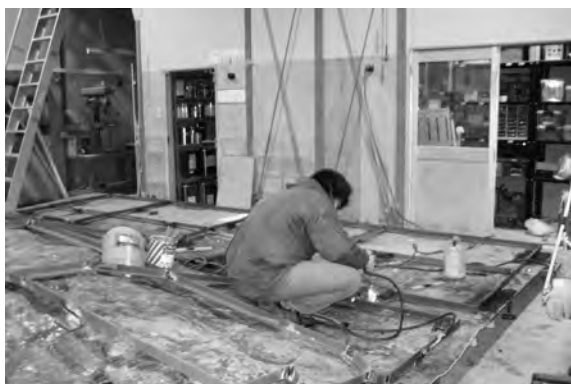
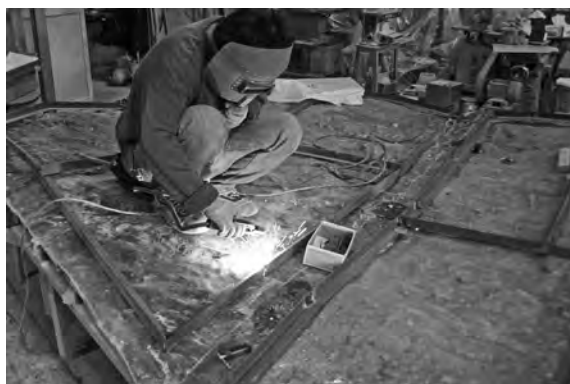
- 10 骨組み制作…土付き雌型上に塗布した FRP の変形防止を目的として、FRP をスチール製骨組みで補強する。さらに、骨組みに付ける支脚高さ調整を行い、建物の立体的位置関係を復元する。

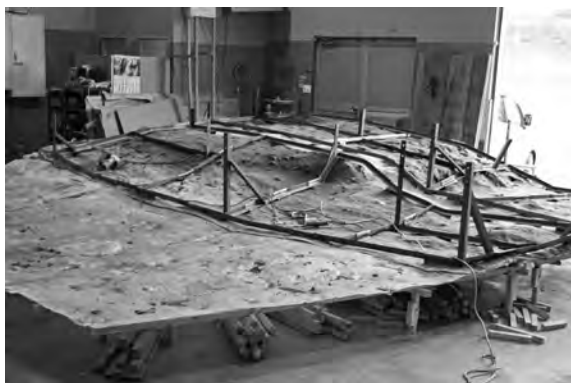
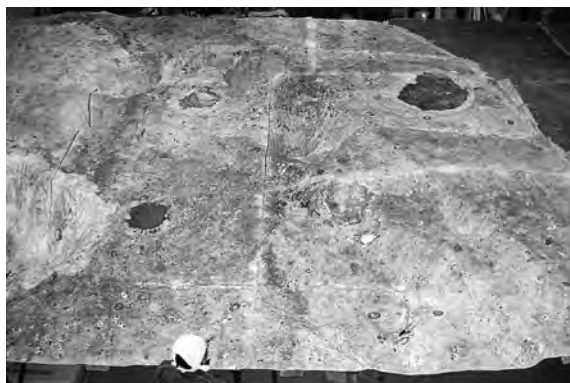
- 11 脱型…FRP をポリエステル樹脂で硬化させて立体的位置関係を固定化し、その後、雌型とともに全体を裏返して、現地で制作した木製型枠付きの FRP 雌型を取り外して、FRP 雄型を制作する。

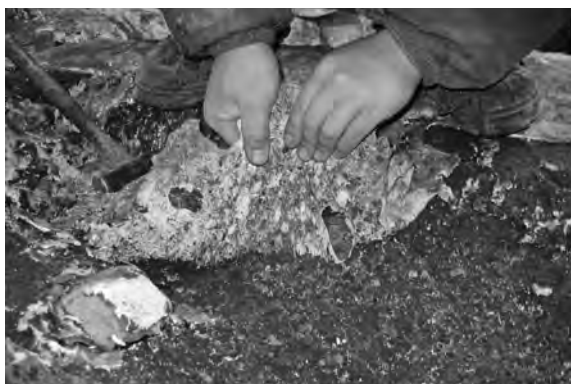
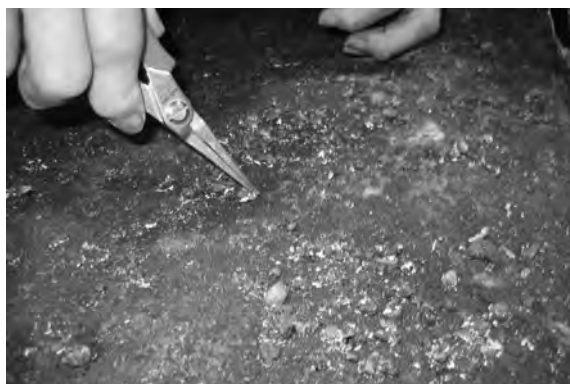
- 12 シリコン除去…FRP 雄型に表土を転写した状態で、現地で塗布した雌型表面のシリコン樹脂を取り外す。雄型表面に転写された土の表面に残存した微細なシリコンも一片ずつ除去する。

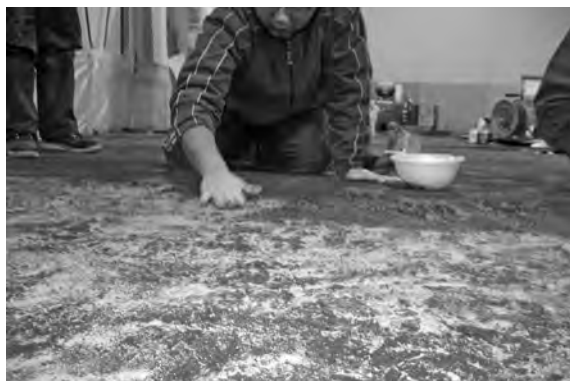
- 13 地面造形修正…土の転写が不十分で FRP 雄型の表面の土が不足した箇所を確認し、その箇所に現地で採取した土を追加し樹脂で硬化して、FRP 雄型表面に建物の地面を復元する。

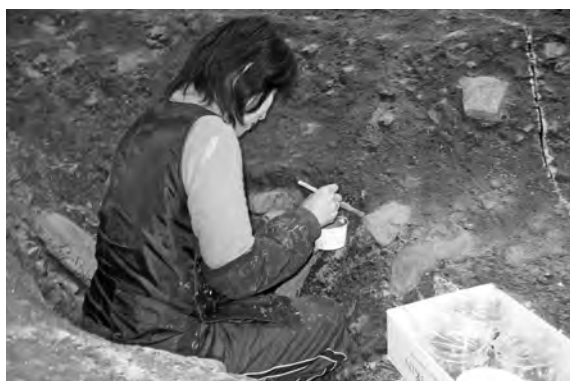
- 14 彩色・補彩…FRP 雄型表面に立体形状が表現されている石や埋設土器等を周辺の同一石材の様子や現地の写真をもとに彩色を施して、現地の状況をリアルに復元する。

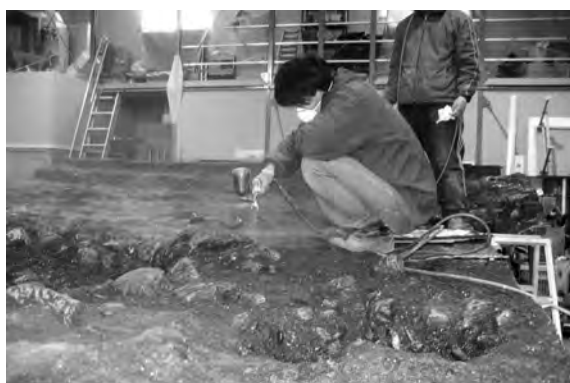
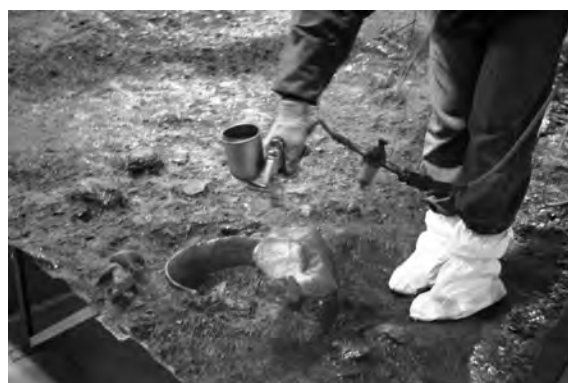
- 15 表面強化…地面造形修正や彩色・補彩が完了して現地の建物の状況が復元された FRP 雄型の表面をポリエステル樹脂によるコーティングを行い、FRP 雄型を強化する。

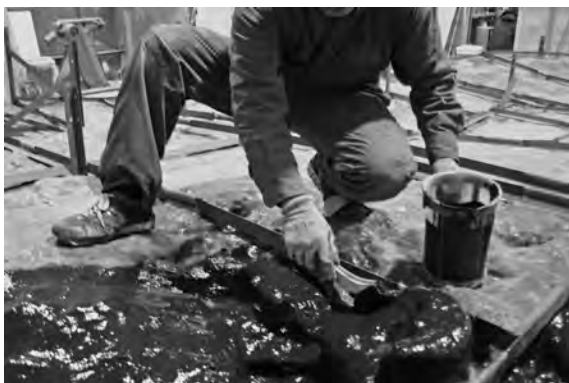
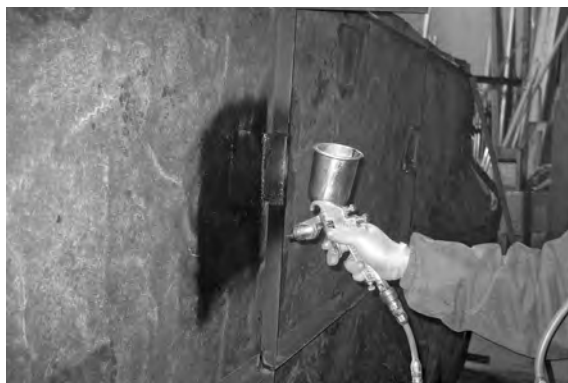
- 16 裏面塗装…屋外での FRP 雄型の移設復元に備えて、日光による透過防止を目的として FRP 雄型裏面に黒色の塗装を行う。

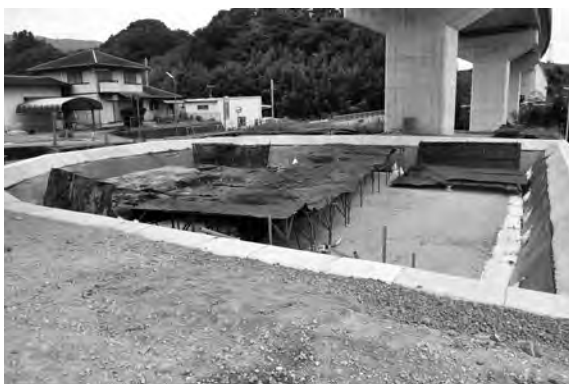
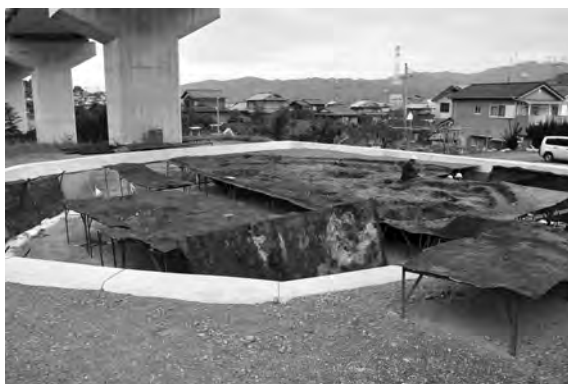
- 18 部材仮設置…FRP 雄型の移設部材を移設復元坑内に人力により 1 個体ずつ搬入し、各移設部材同士の平面的な位置関係を確認しながら、仮設置する。

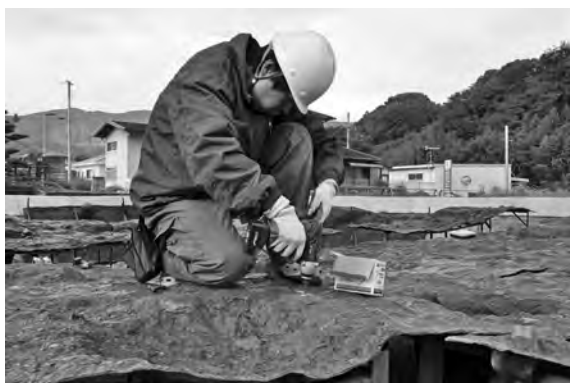
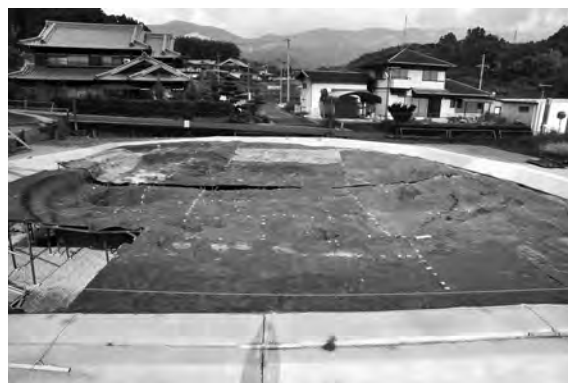
- 19 部材仮接合…FRP 雄型の移設部材を移設設置坑内に仮設置し、各部材の設置高の位置関係も確認・調整したうえで、位置関係が確定した部材同士を緩衝材の木片を挟んでビスで仮接合する。

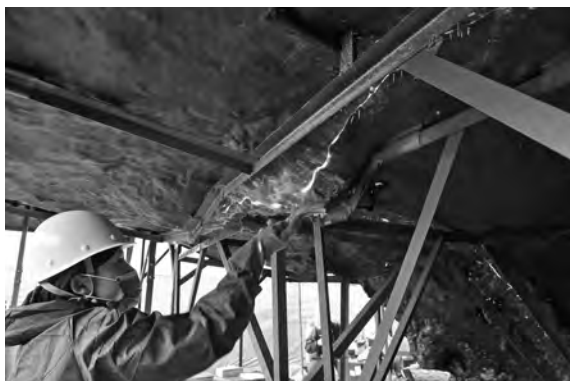
- 20 接合部裏面強化…仮接合した FRP 雄型の移設部材の境界部の裏面に FRP をあてがいポリエステル樹脂を塗布して、その硬化により各部材同士を接着することにより各部材の位置関係を固定する。

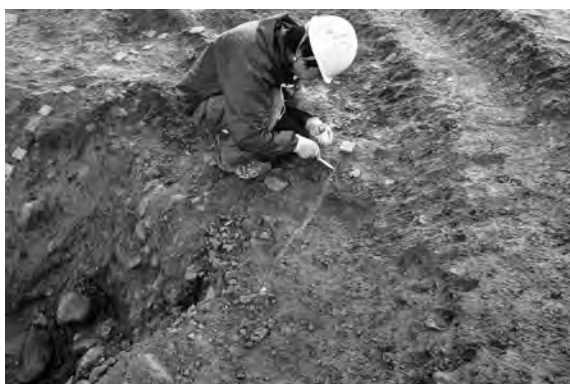
- 21 接合部表面処理…FRP 雄型の移設部材境界部にある表面の目地に、顔料を混ぜて周辺土壌と同系色にした樹脂を間詰めし、調和した建物の FRP 雄型表面を制作する準備を行う。

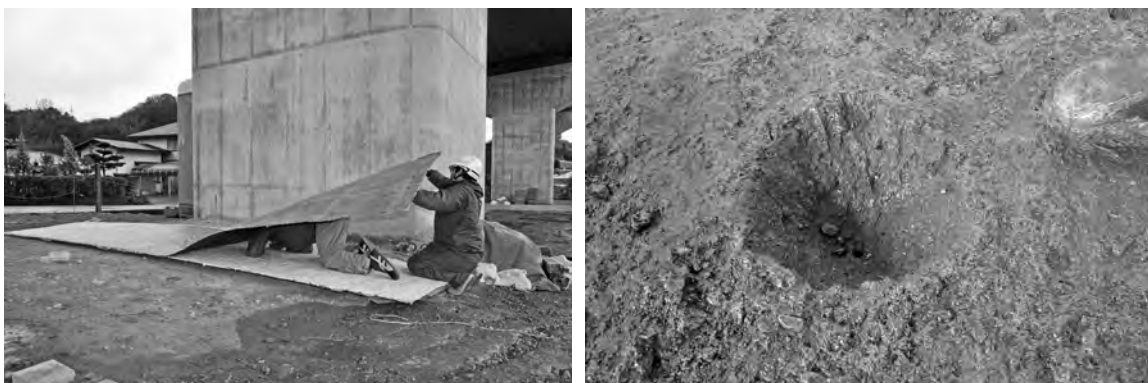
- 22 欠損部造形…FRP 雄型の部材のうち設置坑内に設置不可能な部分の切断・除去と欠損部の FRP の地面を造形により追加制作する。また、雨水排水用に FRP 雄型部材をドリル等に穿孔する。

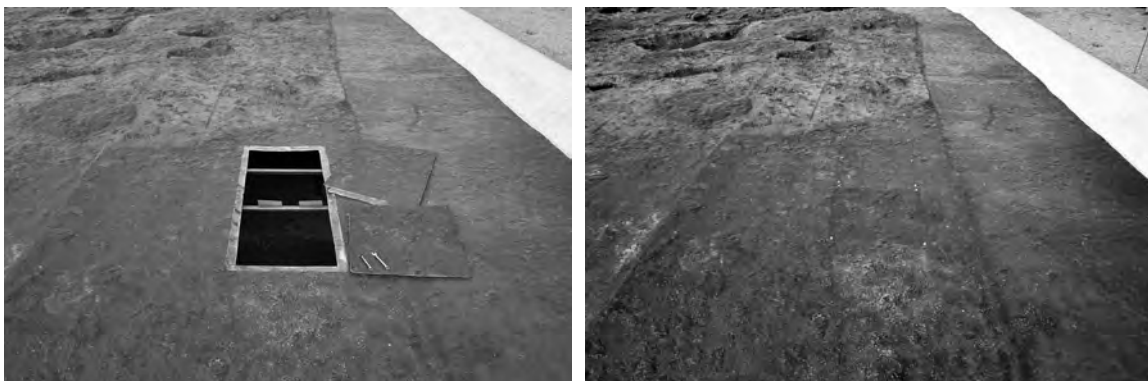
- 23 下部出入口設置…FRP 雄型の移設部材下部への出入口を確保するために、部材の一部を  $0.6\text{m} \times 1.6\text{m}$  角に切り抜いてナットボルトによる開閉式の出入口を設置する。
