# 地宝のひびき

—和歌山県内文化財調査報告会 2025—報告資料集

地宝のひびき 和歌山県内文化財調査報告会2025 報告資料集

- 「大芝遺跡の調査成果～明らかになる縄文時代の集落と中世の墓～」
- 「八反田遺跡の発掘調査—熊野灘に臨む弥生集落—」
- 「宮井用水とその原像～津秦遺跡第19次調査の成果～」
- 「畠山氏一門の居館 金屋土居跡の発掘調査成果」
- 「須賀神社本殿の保存修理～工事の概要と社殿の特長～」
- 「名勝和歌の浦 東照宮境内 石垣及び石階段の保存修理工事  
／東照宮で見つかった石垣内側の謎の石積み」

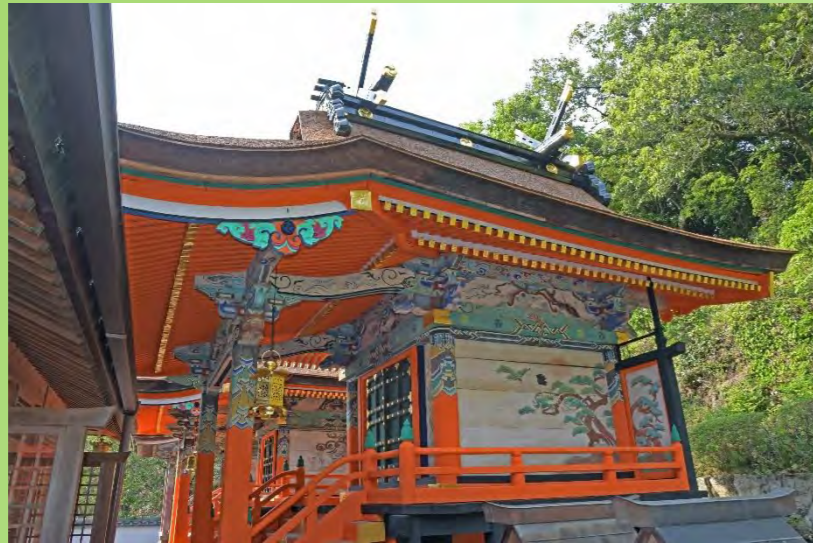
須賀神社、修理後の第一殿

今回の修理では、檜皮屋根は破損・劣化箇所の更新(新材で積み替え・葺き直し)を行って、塗装・彩色面は明治後期に塗り替え・描き直しされた現状のすがたを尊重しながら補修した。具体的には、縁廻りを中心に劣化が進行していた単色塗装面では塗り替えを行い、彩色面は経年で褪色・変色した塗膜を剥落止め作業にて保持しつつ、既に剥落していた(塗膜が無くなっていた)箇所には残存部に合わせた古色にて塗膜を補う「補彩」作業を行った(写真6、7)。一方、昭和戦前期に銅板包みとなった棟廻りの修理では、修理中の調査成果を反映させた計画変更を行って、大正期以前の外観(黒色塗装仕上げ)に近付けて整えた(写真3)。

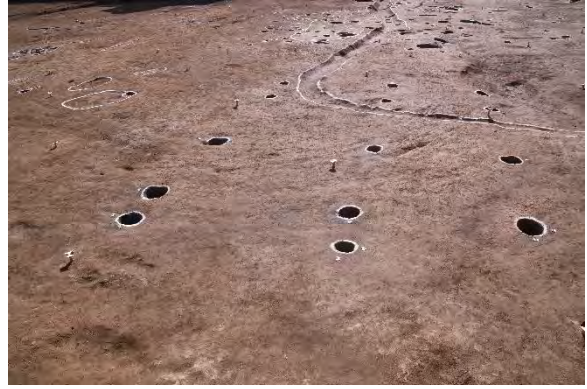
写真 1 掘立柱建物跡（北から）

掘立柱建物1(写真1)は調査区4で検出した全長6.8m、幅5.0mの建物跡である。柱穴の間隔は約1.0～2.5mの小規模な総柱建物跡とみられ、中世の土師器の破片が少量出土している。土壇墓群は約19基確認した遺構群で、平面は0.5～0.8mの円形や楕円形で深さは0.2～0.6mである。遺構の上部には0.1～0.5m程度の扁平な川原石などを置く、もしくは積み上げており、これらの川原石の多くは土坑の中心に向かってやや落ち込んでいる様相であるものが多い。現在のところ人骨などは確認していないが、遺構の形状や川原石の出土状況などを踏まえて土壇墓であると判断した(写真2)。その他、全長60mを超える溝なども確認しており、集落や墓域などを区画する溝であった可能性が高い。

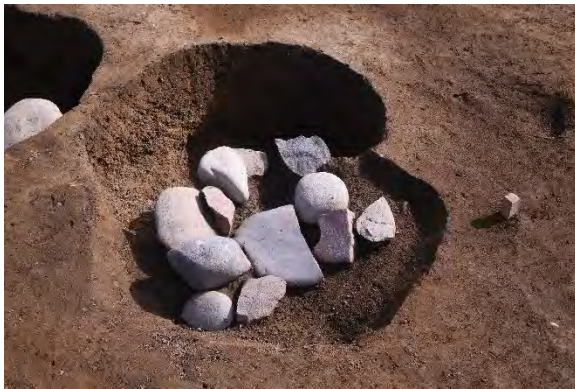
写真 2 土壙墓 381 石出土状況（北から）

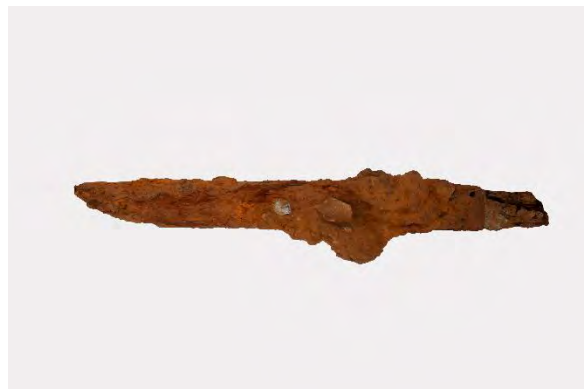
写真 3 土壙墓 381 から出土した鉄製短刀

古代末から中世の遺構から出土する遺物は少ないが、土師器・黒色土器・瓦器・鉄製品・繊維製品などがある。土器の内容や形状から平安時代末から室町時代初頭のものが多い。大芝遺跡が所在する日高川町中津周囲を記録した当該時期の文献史料は極めて少ないが、土壙墓 381 からは鉄製短刀（写真 3）がほぼ完形で出土している。大芝遺跡周辺の古代末から中世前半までの地域の歴史を明らかにする上で、土壙墓群の被葬者像を検討することが重要になるだろう。

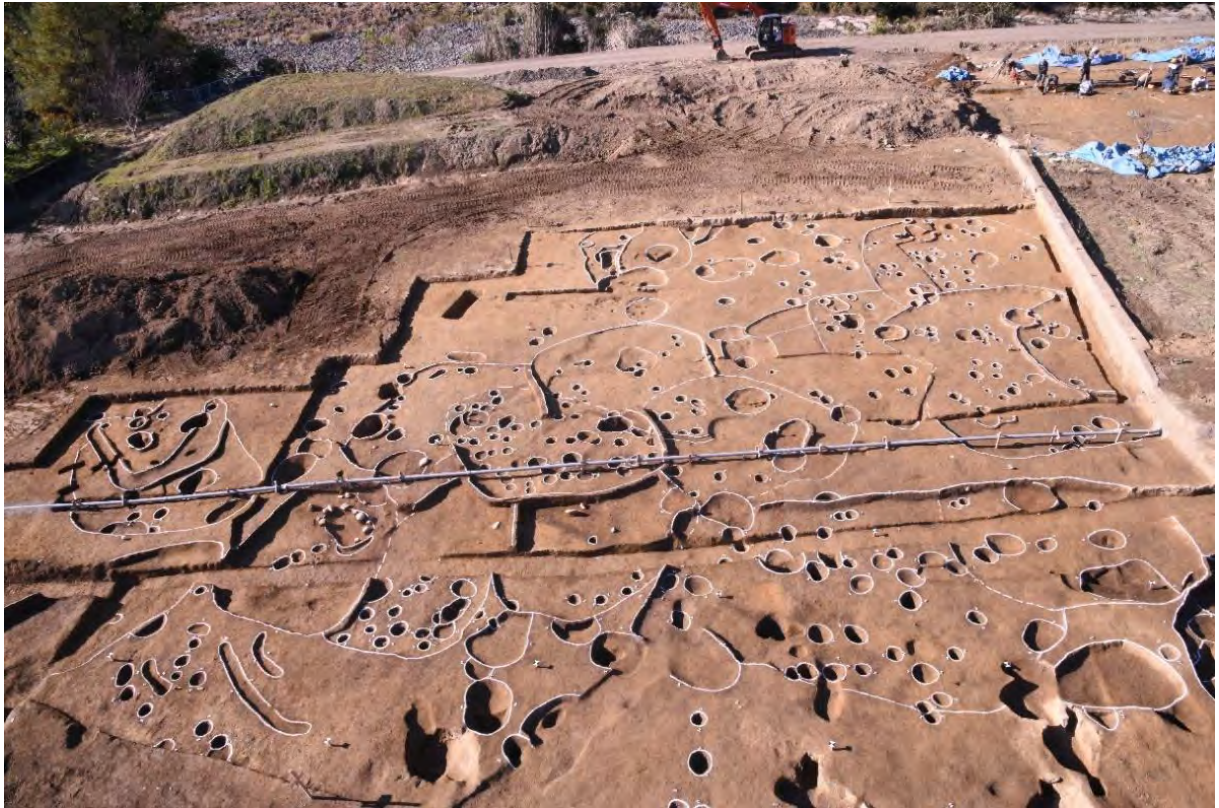
写真4 調査区2 縄文時代の竪穴建物群（東から）

調査区 2 及び 4 の一部では中世の遺構面の下に縄文時代の遺物を含む遺構が掘り込まれていることが明らかとなった。第 2 遺構面で確認した主な遺構は、土坑・竪穴建物跡・小穴等があり、特に調査区 2 では複数の竪穴建物跡が隣接する日高川に沿って南北方向に密集して建てられた痕跡が明らかとなった（写真 4）。現状では 19 棟の竪穴建物跡を確認しており、これは県内の縄文時代の集落から見つかった竪穴建物跡の数としては最多である。また、複数の建物跡がそれぞれ重なり合いながら確認されたことから、大芝遺跡で生活していた人々が極めて限られた範囲に何度も竪穴建物を建てていたことが明らかになった。また、竪穴建物跡の内部には炉跡とみられる被熱した痕跡の残る土坑が残るものや建物を支える柱穴が多数確認されている。

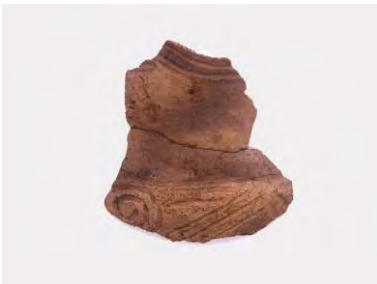
写真5 縄文土器（在地産）

出土した遺物は縄文時代後期前葉末から中葉頃のものと考えられ、地元で製作されたと見られる縄文土器（写真 5）のほか、東海地方（岐阜県北部）で出土するもの（写真 6）や関東地方の影響を強く受けた土器も確認されている。また、石器は狩猟で使用する石鏃が大多数を占めるが、石錐、削器、石錘、叩き石や石皿など多種多様な石器を確認している。また、蛇紋岩製磨製石斧（写真 7）が 1 点出土しており、形状から北陸地方で製作されたものの可能性が高い。大芝遺跡で出土した石鏃をはじめとする打製石器は、全体の 90% 以上がサヌカイトと呼ばれる石材から作られており、この石材は県内ではほとんど産出しない。また、確認したサヌカイトも目視で確認できる特徴が異なるものがあり、複数の産地から持ち込まれた可能性が非常に高いことが明らかとなってきた。

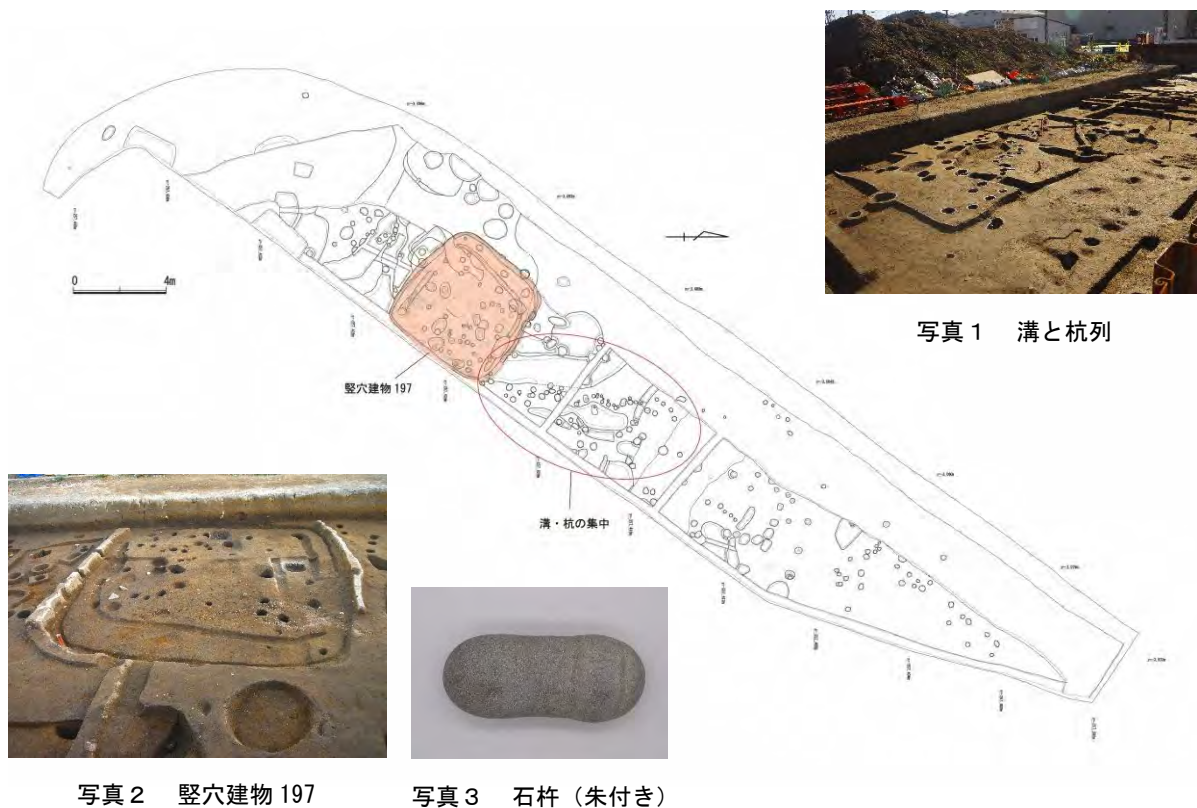
図 2 第 1 遺構面平面図

第1遺構面は、中央部で竪穴建物1基や多数のピットなどを検出した。また、調査区全体に南北方向と東西方向の複数の溝が確認され、溝に沿って杭列が確認されている。

竪穴建物 197 は、一辺 5.0mの平面形が隅丸方形の建物で、周壁溝が平行に2条回り、外側に拡張するかたちで、1回の建て替えが行われている。4本柱の建物で、建て替え前後の各4基の柱穴を確認している。厚さ 10 cmほど堆積した遺構埋土から多くの土器が出土しており、建物として利用しなくなってから竪穴に多くの土器、石器などを捨てた廃棄遺構になったと考えられる。出土した石杵には、朱（水銀朱）が付着したものがある。

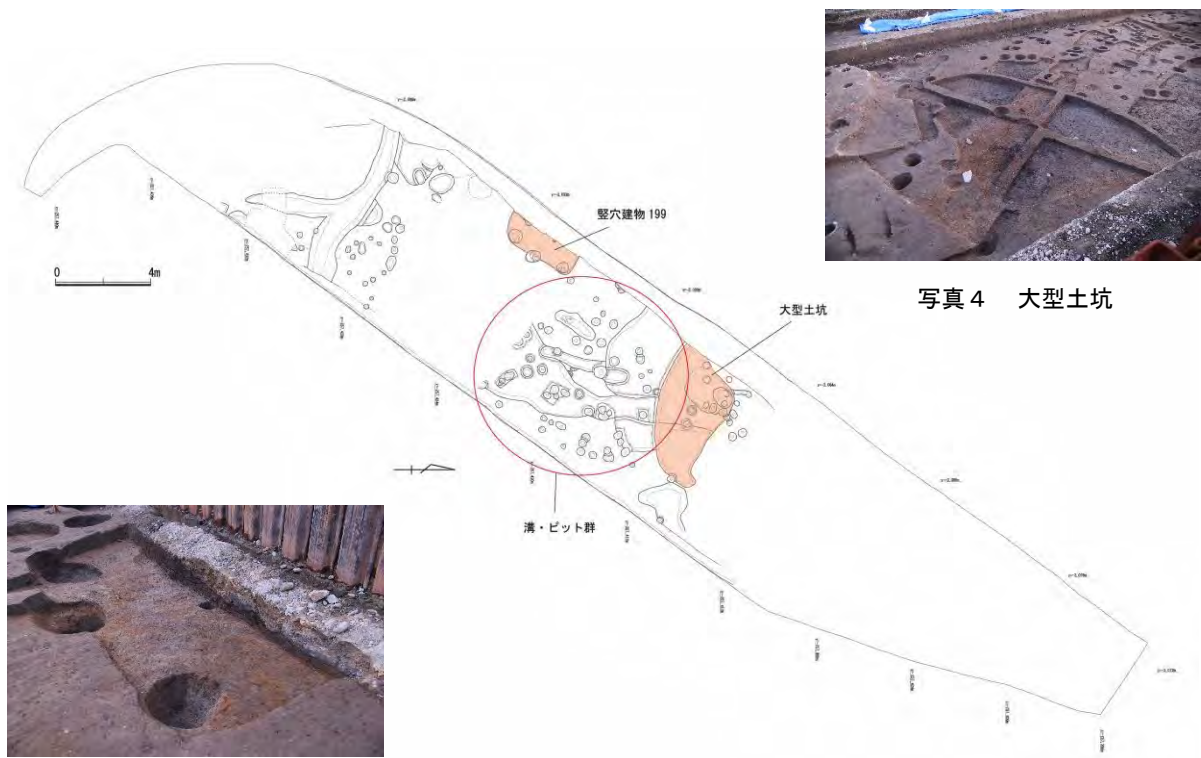
図3 第2遺構面平面図

写真4 大型土坑

写真5 堅穴建物 199

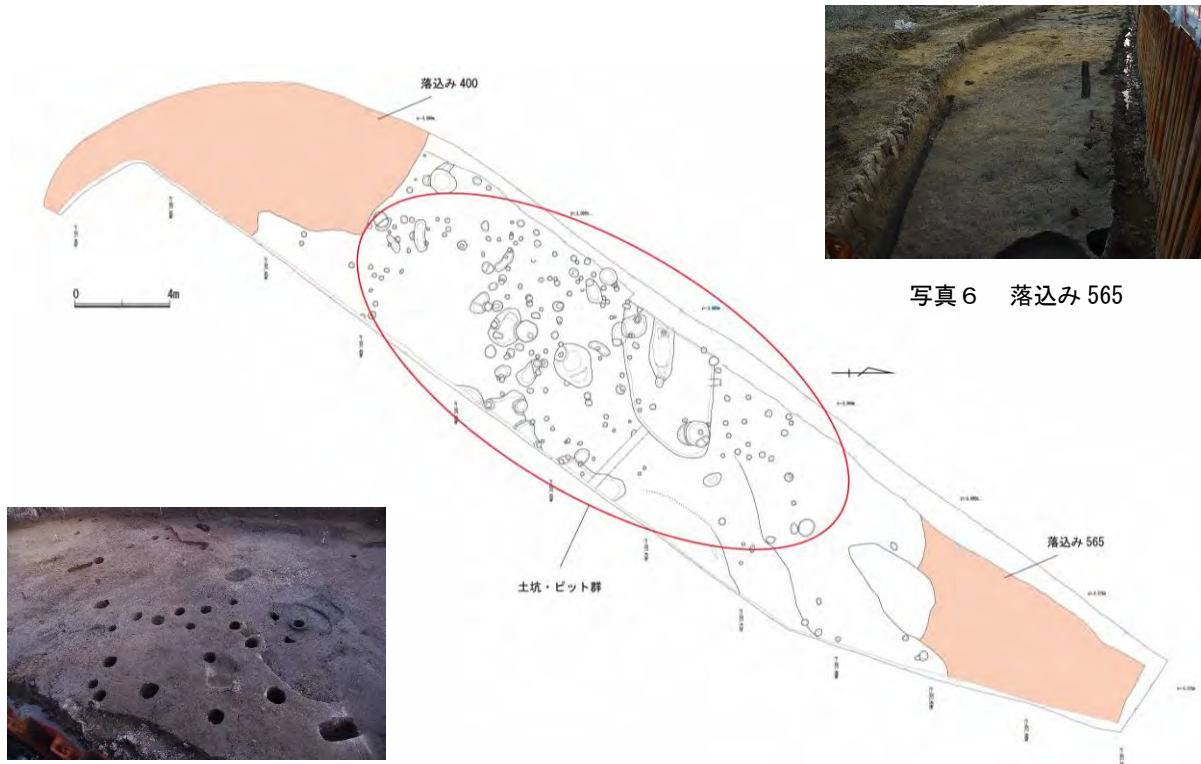
図4 第3遺構面平面図

写真6 落としみ 565

写真7 ピット群

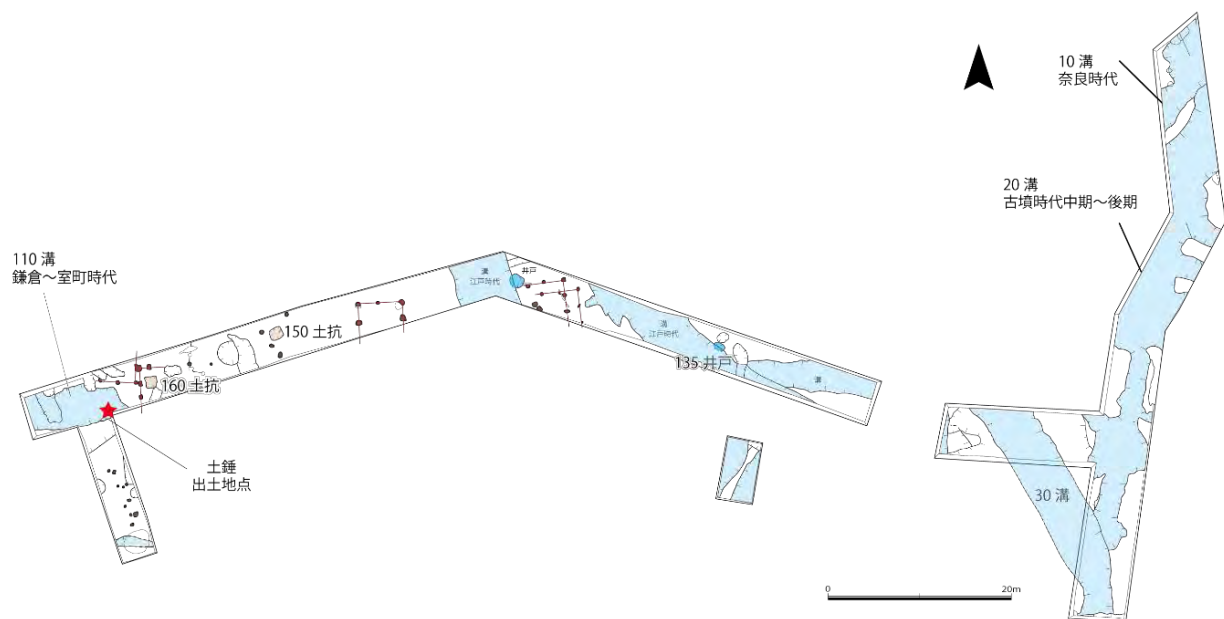
図2 遺構配置図

1 区では既往の調査と同様の北東から南西へ流れる溝を複数条確認している。出土遺物から、弥生時代後期から奈良時代にかけて位置を変えながら継続的に溝が設置されていることが明らか

となった。この様相は2区東半まで続く。1区のほぼ全域で確認された020-SDは、古墳時代中期から後期にかけて機能していたものと考えられ、溝埋土からは多量の遺物が出土している。その中には埴輪も含まれており注目される。

2区西半から3区にかけては調査地点の北側から続く自然地形の微高地となる。この微高地上では井戸や建物の柱穴などが確認されており、微高地縁辺部の利用方法を示している。微高地上では弥生時代から奈良時代にかけての溝は確認されず、ここに溝が築かれるのは中世以降になってからである。

3区西端で確認された中世の大溝である110-SDは、幅約4.2m、深さ0.9mの規模で、高まり部分を開削したものである。溝内部からは瓦器碗や土師器皿などが出土したが、特筆すべきは多量の土錘である。大小2種類があり、400点以上が出土している土錘は、この地で生活した人々が水辺での漁労に従事していたことを示すものであり、当時の周辺環境を示唆するものでもある。

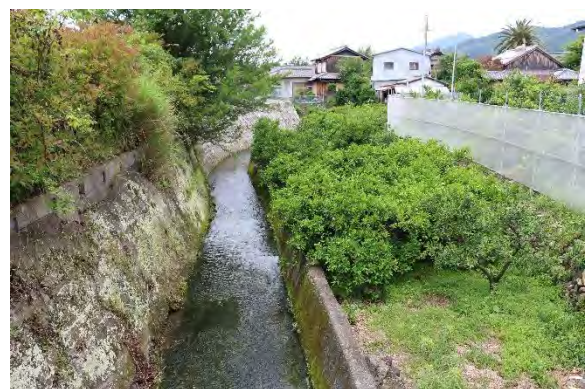
写真2 居館の周囲をめぐる外堀の痕跡（東から）

金屋土居跡は、早月谷川が有田川に合流する地点にあり、西側と南側は両河川によって防御された天然の要害となっている。居館は有田川に面した位置に構えられていることから、有田川を介した流通や交通の支配にも関わったものと想定される。遺跡の北側は現在も東側から西側に向かって水路が流れている（写真2）。この水路に沿った一部の畑地は周囲より低くなっており、かつて居館の周囲を巡っていた幅10m以上の外堀の痕跡と推定できる。また、遺跡の東側には幅15m、高さ1.5m程の土手状の高まりが残り、その形状か

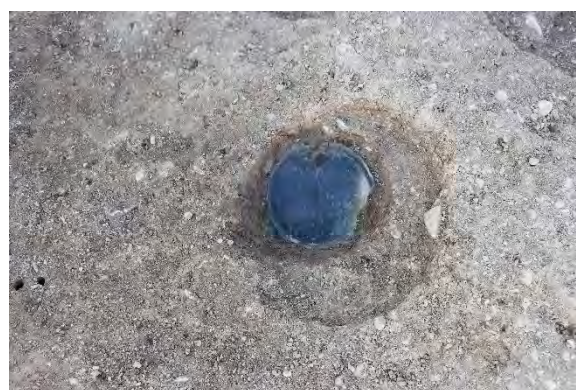
写真4 柱穴から出土した瓦器椀(北から)

調査で検出した遺構は、鎌倉時代と室町時代から戦国時代のものに二分できる。鎌倉時代の遺構は、調査区西部において3棟の掘立柱建物を検出した。当該期の遺物は調査区東部においても一定量出土する状況から判断すれば、本来は調査区全域に展開していた可能性が高い。最も規模の大きな掘立柱建物1は、桁行5間(11.4m)、梁行1間(2.2m)の規模があり、柱の並びから長屋のような構造と判断される。この建物の柱穴からは、残存状況の良好な瓦器椀が出土しており、柱を抜き取った後に埋納されたものと考えられる。

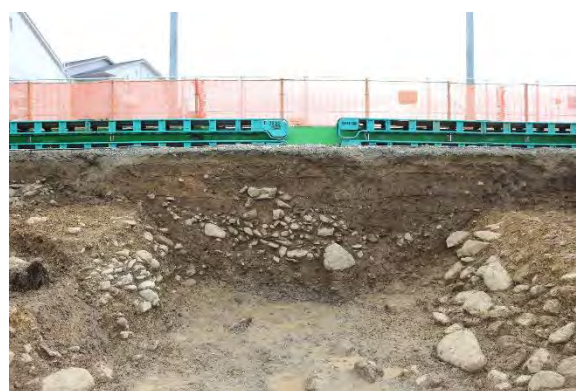
写真5 堀1(北から)

室町時代の遺構としては、南北方向の堀(堀1)とそれに直交する東西方向の堀(堀2)があり、その間は掘り残されて幅3.6mの土橋となっている。堀1は、その位置関係から北側は外堀と接続していた可能性が高い。上面の幅は4.0~5.0mで、検出面からの深さは1.0~1.2mを測り、堆積状況から空堀であったと判断される。堆積土の中層は多

量の礫で埋没しており、城館廃絶時に人為的に埋め戻されたと考えられる。堀2は幅3.0m以上の規模があり、下層の青灰色粘土層の堆積から一定の滞水環境にあったものと考えられる。土橋に近い西端部では3点の木材(マツ)が出土したが、堀底に据えられた扁平な河原石の上に水平を意識して置かれており、堀底が貯木場として利用されていたことを示している。この他、調査区西端部において破片点数にして900点という多量の土師器皿を廃棄した土坑(土坑1)を検出した。土師器皿は、在地のものと京都系を模倣したのものがあり、これらは武家儀礼に使用されていた可能性がある。

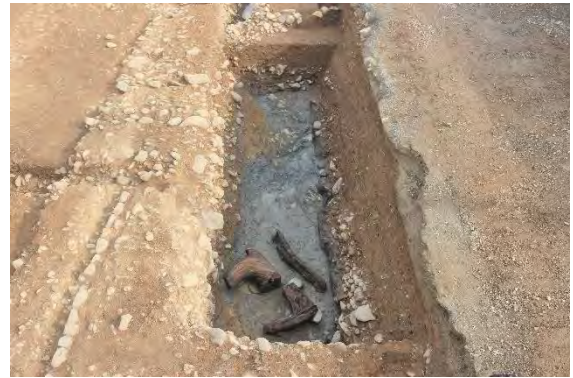
写真6 堀2(西から)

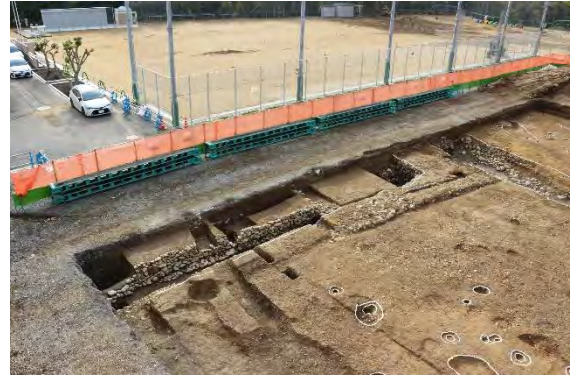
写真7 石垣・土塀(北東から)

戦国時代の遺構は、16世紀後半頃に堀2を埋め立てて、土塀を備える門や石垣が構築される改修が加えられていた。石垣は、堀2の埋め立てと併行して構築された東西方向に南面する石垣であり、延長9.7mを検出した。石積みは、河原石をほぼ垂直ぎみに乱雑に積み上げており、最も良好な部分で7段分、高さ80cmが遺存していた。また、堀2の北側に沿って、幅1.4m、延長10.2mの範囲にわたり、比較的小振りな河原石が敷き詰められていた。周辺部からはやや盛り上がりしており、土塀の基礎と判断された。さらに、土塀の西端から東へ6mの地点には、やや大ぶりの河原石を南北方向に並べた3列の石列が検出された(石列1~3)。その方向は、石垣西面の石列と同一であり、この石列の間は土塀が開いた通路部であったと考えられ、門状の施設が構築されていた可能性が高いと考えられる。

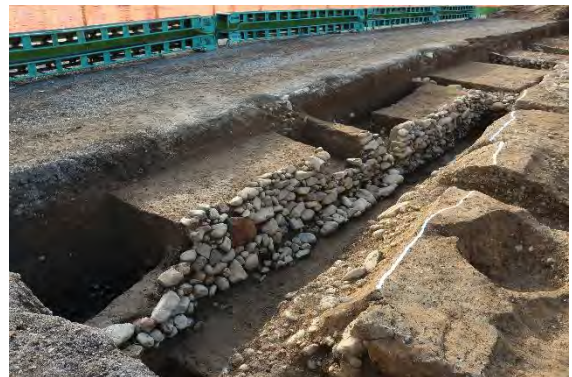
写真8 石垣(北東から)

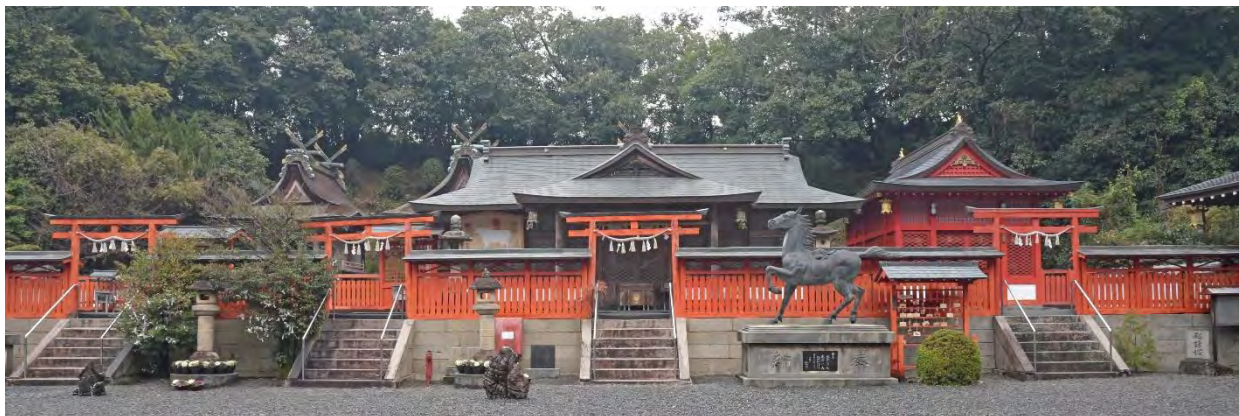
写真1 須賀神社本殿全景(右より第一殿・第二殿・第三殿の順。第一殿の前に拝殿、右に戎神社が建ち並ぶ)

須賀神社の本殿は、境内北西の一段高くされた場所に、同規模・同形式の社殿3棟が横並びに建ち、東から第一殿、第二殿、第三殿として、各殿には素戔嗚尊スサノオノミコト、櫛稲田姫命クシナダヒメノミコト、八柱御子神ヤハシラノミコガミを主祭神として祀る。建物形式は「一間社・隅木入り春日造・檜皮葺」で、紀南地方における江戸時代中頃の本殿建築の特色をよく伝える建物として、昭和43年(1968)6月27日付けで和歌山県の文化財に指定されている。今回の修理中に第一殿の小屋内において新たに確認された「享保四年」の墨書紀年や、神社で保管されている各殿の再建時棟札から、享保4年(1719)に第一殿、翌5年に第二殿、翌6年に第三殿、と順番に建て替えられたことがうかがえ、三百年前の再建であることも再確認された。細部意匠や塗装の配色等においても、近隣地域に残る江戸時代の建造物と共通点を有している。

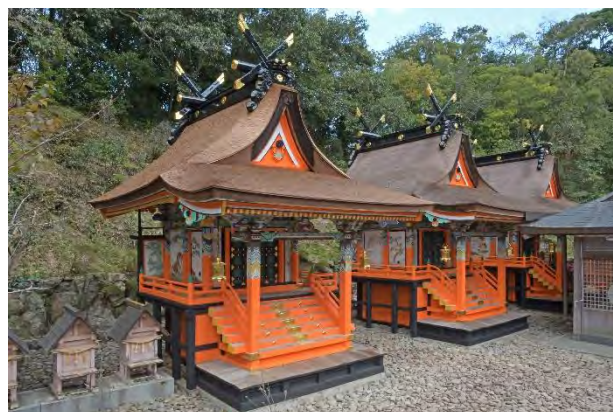
写真3 修理後の本殿(同、棟廻りは黒色で整備)

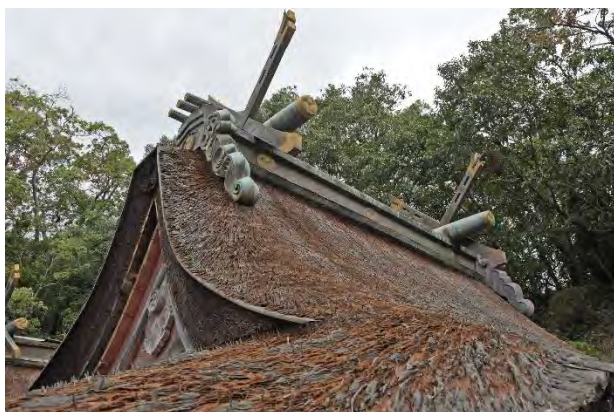
写真4 修理前の屋根面劣化状況(檜皮を打ち留める竹釘が大きく露見する迄に摩耗が進んでいた)

直近の保存修理事業である昭和62年(1987)には、屋根葺き替え修理が行われている。今回の修理工事前には、前回修理から34年が経過した屋根面で檜皮の摩耗が進み、もうじき雨漏りしそうな箇所も確認され始めていた(写真4)。通常、檜皮葺きの屋根は25~35年の周期(環境や仕様の差異による)で葺き直していくのが目安とされ、須賀神社もまさにその時期を迎えていた。また、塗装・彩色など現在見られる本殿の外観は、神社に残る記録によって明治39年(1906)の施工と判る。指定を受けた昭和43年頃に彩色や飾り金具の補修が実施されてから半世紀以上が経過しており、塗膜の色褪せ・変色に加えて浮き・剥がれ等が目立つ状態となっていた(写真5)。

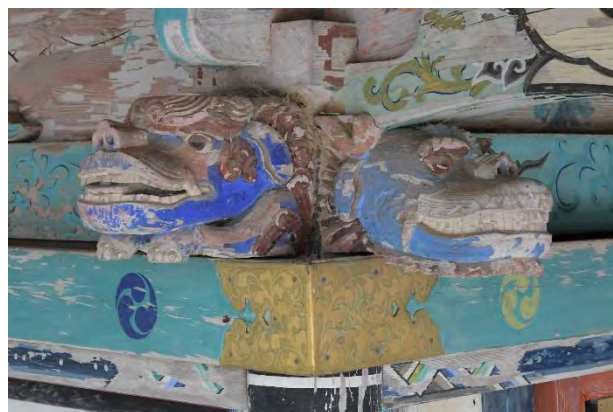
写真5 彩色面の劣化状況(第二殿、木肌が見えた箇所も存在。頭貫端部の彫刻は、左が獅子、右が龍)

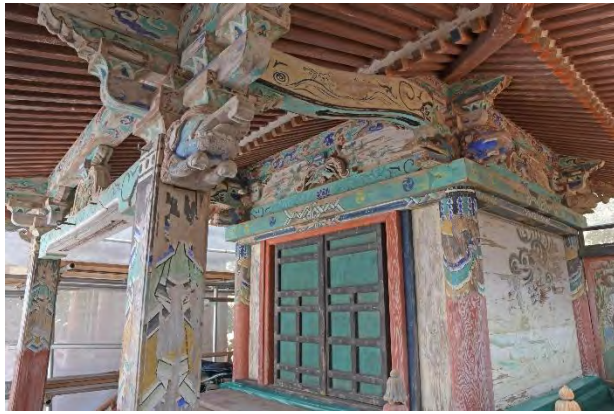
写真6 修理中の第二殿(彩色部の剥落止め施工後)

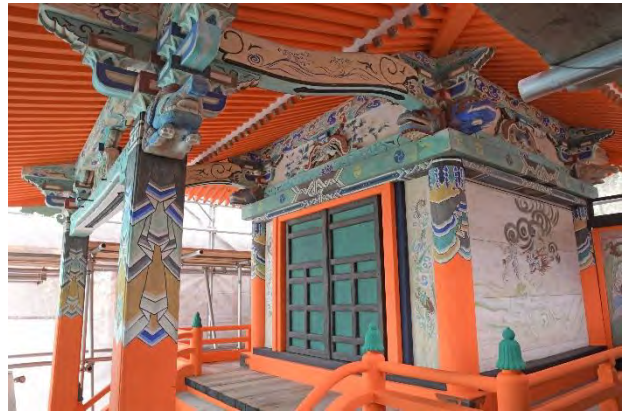
写真7 修理後の第二殿(彩色部補彩、単色塗り後)

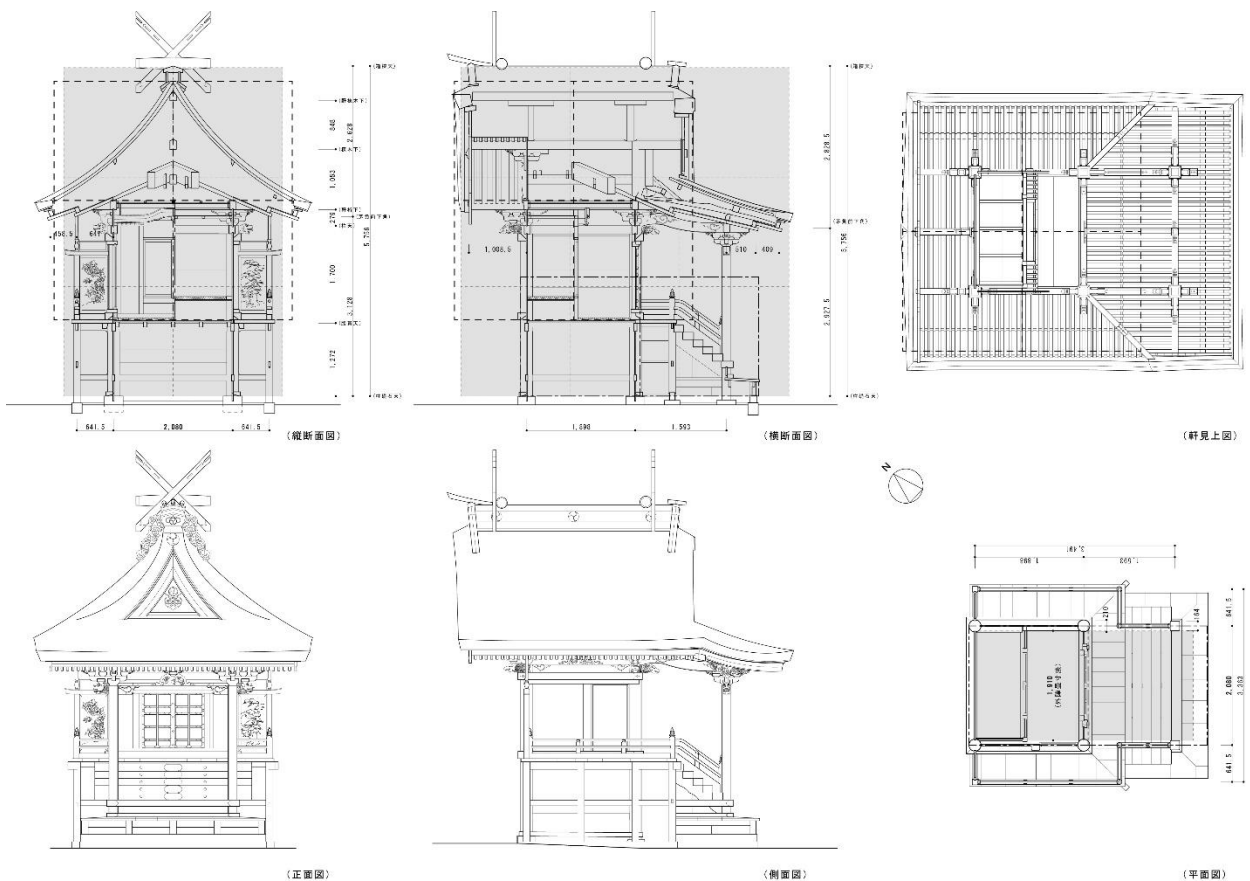
図1 須賀神社本殿(第一殿)での基本図面作成と基幹寸法等計画性の検討状況  
 → 図中の網掛は畳の長手寸法を一边とした正方形グリッドを、破線2種は身舎正面の柱間真々寸法を一边とした正方形グリッドを表現したもの。  
 → 本殿の大きさは、平面(畳4枚分)、正面(畳12枚分)、側面(畳18枚分)と畳の寸法を基準として設定されたことがうかがえる。

須賀神社の本殿は、屋根は檜皮葺きで、塗装・彩色・彫刻・金具で飾られた優美な外観を示している。各殿の基本図面をCADで調整した他、基準寸法の計画性を考察した(図1)。

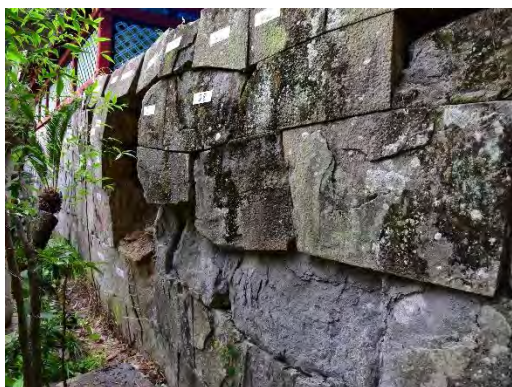
写真1 石垣の破損状況

令和5年11月、神域の石垣のうち、唐門や瑞垣を支える南面の石垣から東に連続する部分の中程で、数石の石材が崩落した。東面に矩折れした石垣も含め、周辺の石垣が大きく孕み出し、不安定な状況となっていることが確認された。また石垣の東側に隣接する石階段も不陸が進み、通行に支障が出るような状況となっていたことから、名勝を構成する要素として国庫補助を受け、令和6年、令和7年の2か年度の事業として修復することになった。

破損した石垣や石階段を分解したところ、破損した石垣内側で樹木の根が成長し、石材を押し出したり、押し上げたことが破損の原因であることが判明した。また、石垣の内側には基壇や礎石などの古材を用いた石積み（5に詳述）が仕込まれ、石垣内部の土圧を受けている納まりとなっていた。一方で現状の石垣はその石積みの手前に厚さ20cmほどの薄い石材が化粧として積まれており、木の根で動いた石積みに押し出され、不安定な状態となっていることが判明した。

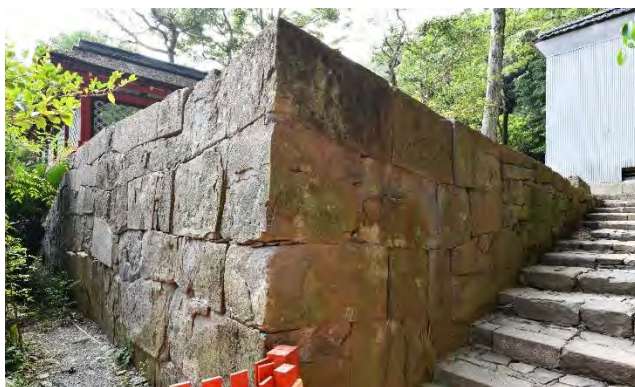
写真2 石垣の修理完成状況

根を行い、今後の破損の原因を取り除いた上で、修理が必要な範囲の石垣の積み直しを行った。

石垣の積み直しは従来の技法に倣ったが、場所によって背部石積みがずれ出した部分もあることから、十分な納まりを確保することが困難であると判断した部分には、見え隠れに空練のモルタルを仕込むなど、安定した状態を保つことが出来るよう配慮して施工した。このため、モルタルが付着するなど石材に影響が及ばないように、背部石積みの全面や上面を不織布で保護

した上で、高さや通りが適正になるように各石の納まりや角度を見極め、石垣の化粧石を分解前と同じ配列で積み直した。

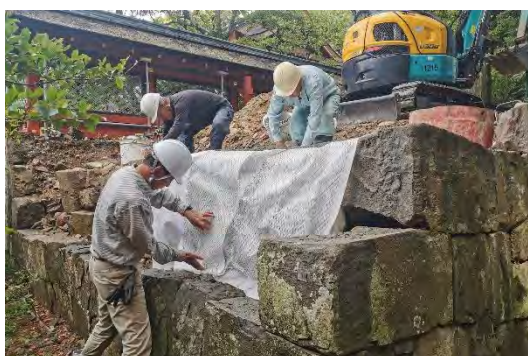
写真3 石垣の修理状況

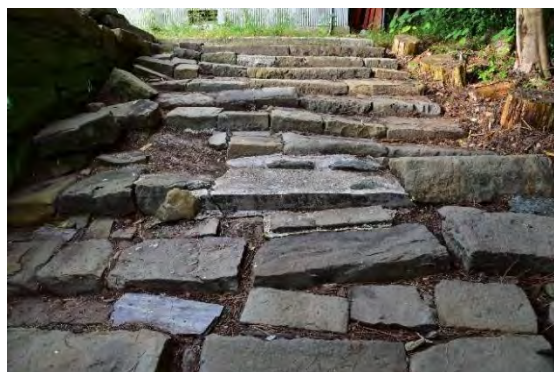
写真4 石階段の破損状況

石階段は樹木の根の影響のほか、地盤面の沈下も確認出来たため、階段として安全に利用出来ることにも配慮して、各段の高さや段差が一定となるように積み直した。 (多井 忠嗣)

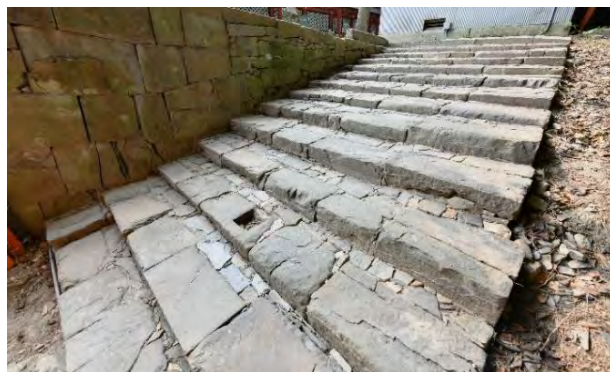
写真5 石階段の修理完成状況

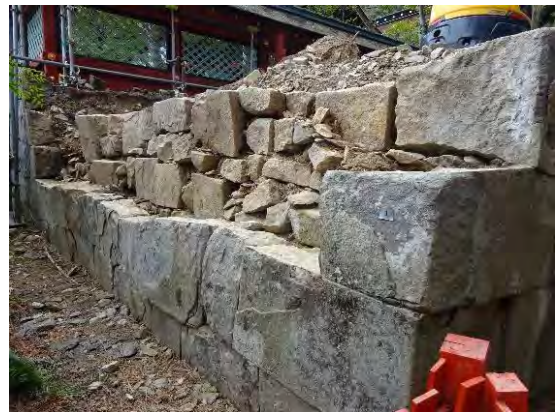
写真6 石垣3段目解体後 正面（南東から）

その後、石垣1段目解体後に2段目上面の高さまで掘り下げたところ、石垣の内側に切石を中心とした石材で積まれた謎の石積みが発見された。この石積みは、正面からみれば石垣状、上面からみれば敷石状に積み重ねられており、他に類例がないもので、当初は前身の古い石垣の可能性を考えていた。しかし、石材の大きさも統一感がなく、切石以外にも小さい割石で構築される部分もあること、また、石垣南東部分では正面～側面の石垣に合わせた形で内側に石が積み重ねられていることなどから、古い前身の石垣ではなく、正面の石垣と一体として石垣内側に構築されたものであると推察できるようになった。ただし、加工された切石を使用していることから、石垣構築時に東照宮の敷地にあった切石を石垣の内部構造材として再利用した可能性が考えられる。

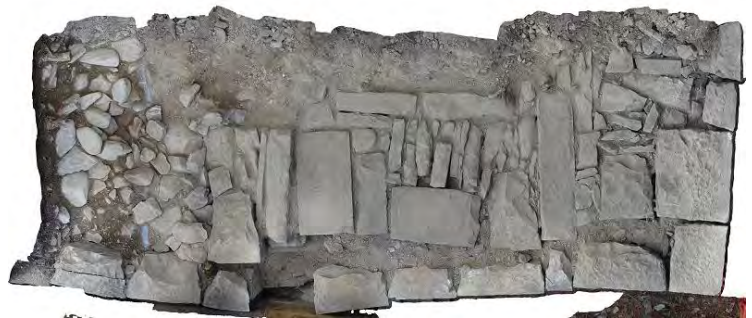
写真7 石垣1段目解体後 上面

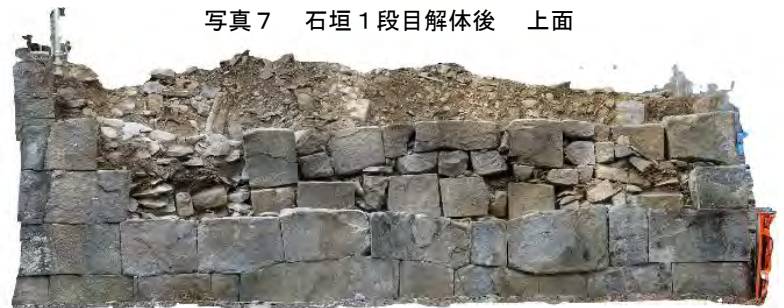
写真8 石垣3段目解体後 正面

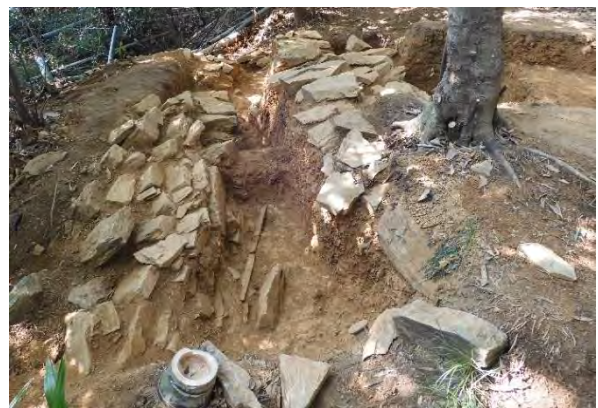
写真2 石室全景 (南東から)

3号墳は丘陵頂部から南側に延びる尾根上に位置し、令和4年度～令和6年度に調査を実施した。調査の結果、主軸を北西から南東にとり、緑泥片岩を用いた竪穴式石室を確認した。石室南側では方形の石を用いた側壁基石と3石の石積みを確認できたが、北側は石が雑然と集中しており、石積みといえる状況ではなかった。また、石室内空間も非常に狭く、東西の小口の石材も原位置を保つものはなかった。このような検出状況から、墳丘全体が南側の斜面下方へ大きく地滑

りをしているものと考えられる。石室規模は石材の多くが原位置を保っていないが、長さ約 3.7m、幅約 0.9mと推定される。遺物は石室東側から鉄製直刀1本、提瓶が1点、西側から、甗1点、短頸壺1点が出土した。また、墳丘北側において墳丘を画すると考えられる幅約 0.4mの溝を検出しており、墳丘規模約 6 mに復元できる。

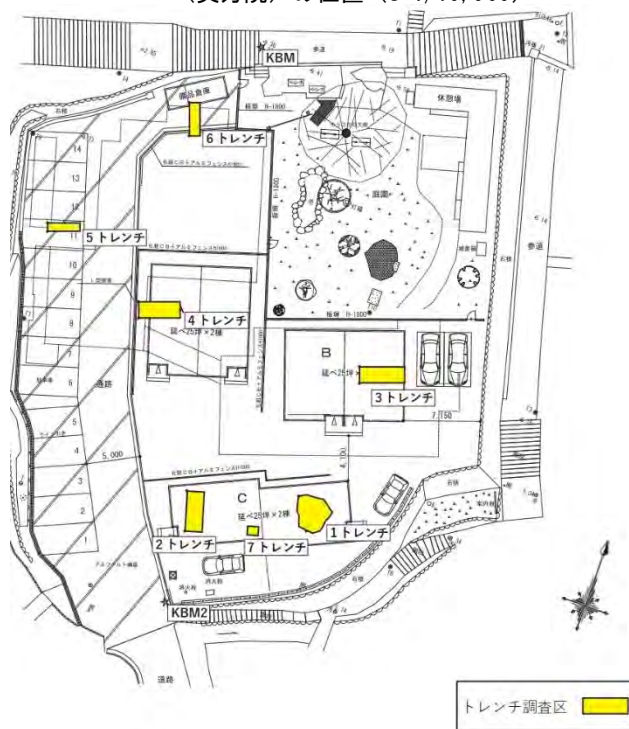
図2 トレンチ配置図(S=1/400)

調査は、幅0.8m~3.0m、長さ1.0~4.2mのトレンチを7箇所設定して行い(図2)、基本層序は次の5層に大別した。第0層：現代造成土。第1層：第0層より一段階前の近現代造成土。第2層：近世の遺物包含層あるいは近世の遺構面。第3層：近世の池の基盤層である可能性がある。第4層：中世の遺物包含層あるいは中世の遺構面。

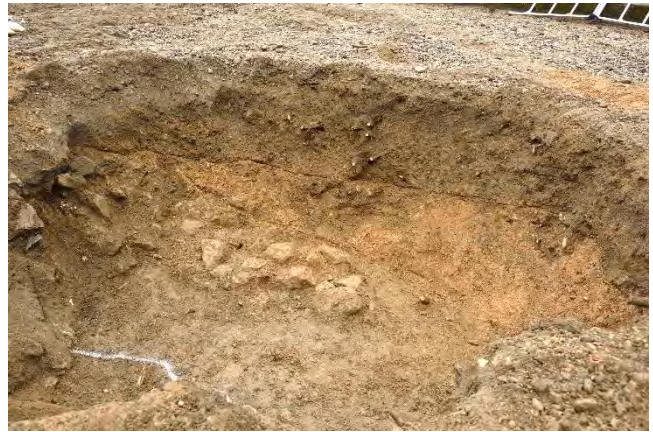
写真1 1トレンチ東壁土層断面及び充填された石 (南西から)

第1層の最下層で直径0.2m程度の石を多量に検出したが、これは第1層造成時に土が流出しないよう充填されたものと考えられる。また、第0層、第1層の堆積状況から、調査地が2時期に渡って敷地を東側に拡張していることがわかった(写真1)。

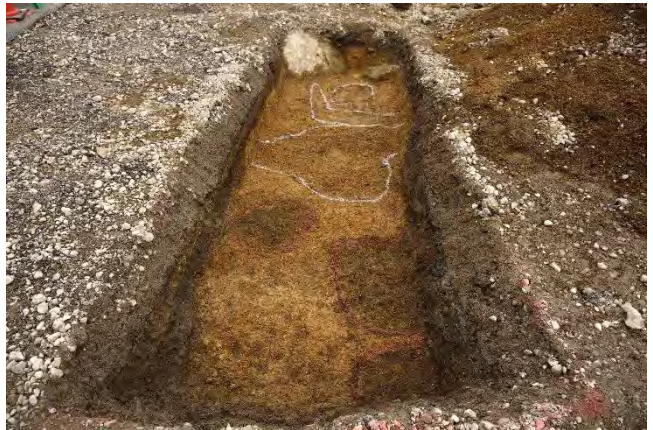
写真2 2トレンチ遺構検出状況 (南東から)

**2 トレンチ** 第0層の直下、現状地盤面から約0.2mの深さで第4層がみられた。その上面で中世の土坑2基及び溝状遺構1条を検出した。トレンチの北端部では、礎石の可能性のある大型の石を検出した(写真2)。
