和歌山県文化財センター年報

埋蔵文化財発掘調査と文化財建造物保存修理の記録

2013

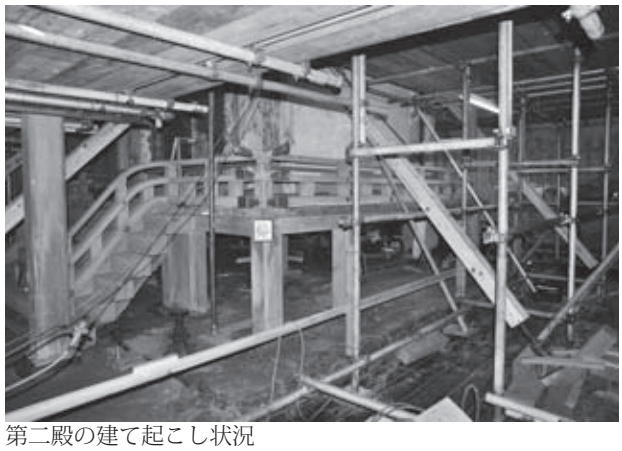
第二殿の建て起こし状況

塗装は前回の文化財修理時にそれまでの色と異なる仕様で塗られていることが判明していたため、建物に残る塗装痕跡の調査や化学分析、史料調査などを行ったところ、これまで判明していなかった、かつての塗装状況が明らかとなった。これを受け、所有者、文化庁、有識者、センターなどで修理方針を協議した結果、古式の姿に戻すこととなった。一方、彩色は江戸末期にかけて何度も手が加えられており、現状の彩色の大半が江戸末から明治のものと想定されるため、かつての彩色を復原することは非常に困難が伴うことと、建物の建立時期が室町時代（2 棟）、江戸時代、明治時代と混在しているため、復原の時代設定自体も困難であることから、彩色は現状のまま修理を行う補筆が予定されていた。しかし、作業を進める中で、前回修理時に使用された剥落止め剤（ビニール系及びシリコン系）の影響か、部材表面から膠が浸透せず、顔料の定着が困難であることが判明。このため、補筆は行わず、代わりに彩色の痕跡を中心に見取り図を作成した。

平成 25 年 1 月より開始した当事業は、本年度より本格的に工事が始動し、第一殿、第二殿の檜皮葺き替え、塗装修理と、第二殿の軸部建て起こしを実施した。

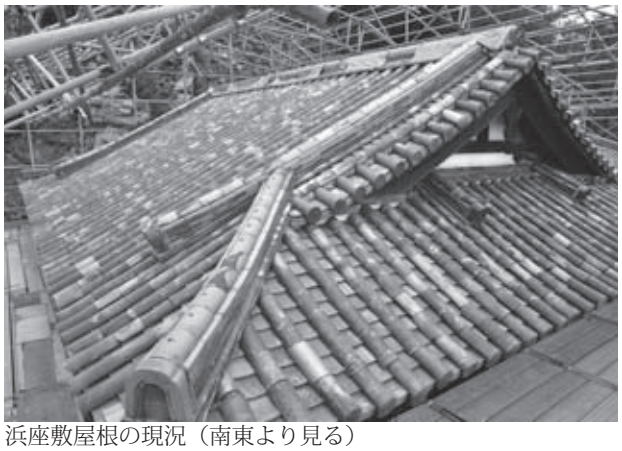
軸部の不陸はほとんど生じていないものの、東面と南面の広縁で軒桁の垂下が著しくなっており、ガラス戸や雨戸など、建具の納まりに支障を来している。今回の修理では、小屋組内部に鉄骨トラスを仕込んで軒桁を吊り込む形式の補強を講じる予定であり、本年度はその準備工事として経年で垂下した軒廻りの補正ま

浜座敷屋根の現況（南東より見る）

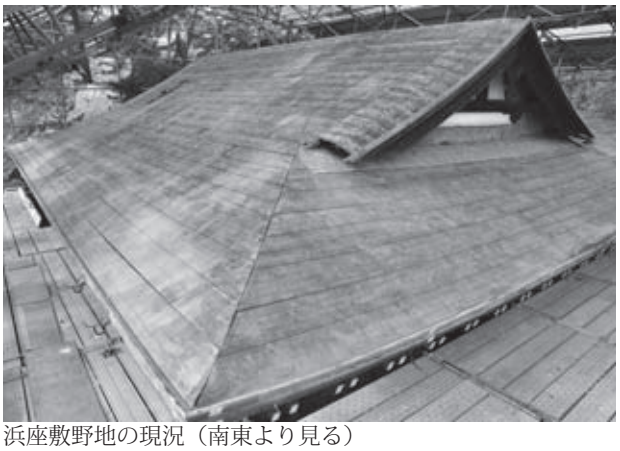
本年度の修理は、素屋根の建設に始まり、屋根瓦から順に野地や小屋組の分解を計画して取り掛かったが、野地の状態が予想以上に健全であったため（下写真）、木部の分解範囲を見直しながら施工を進めた。

浜座敷野地の現況（南東より見る）

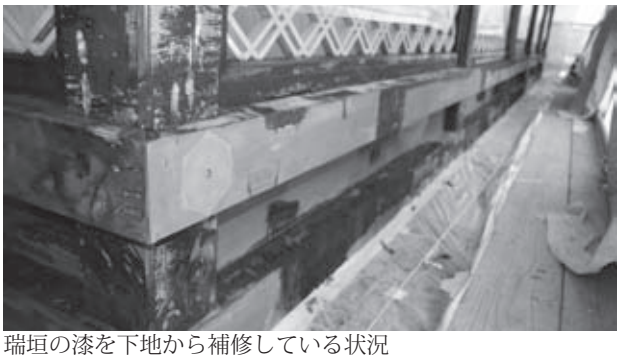
平成 12 年度には、これら全ての建物の塗装修理や檜皮葺屋根葺替などの事業が実施されたが、唐門や東西瑞垣正面の漆の劣化が進み、一部で割れや剥落が目立ってきたことにあわせ、前回葺替を行わなかった東西瑞垣側面の檜皮屋根の痛みが進んできたことから、拝殿縁廻りの部分的な漆の補修や本殿障壁画剥落部の補彩などを含めて各建物の補修を実施した。

一方唐門や瑞垣は神域正面の石垣の際に建つ立地条件や建物の性格上塗装保護用の仮設は設けておらず、直射日光や潮風の影響による劣化が顕著となっていた。

瑞垣の漆を下地から補修している状況

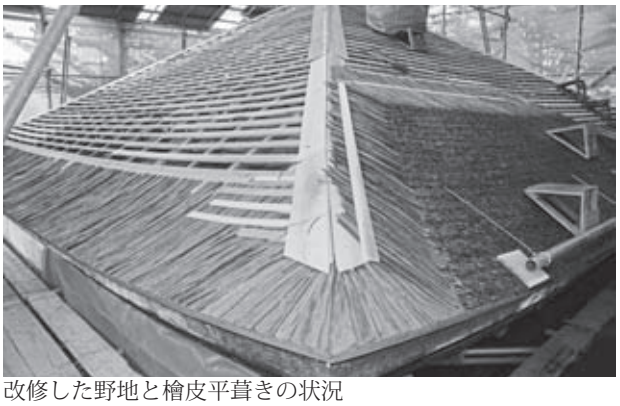
解体の結果、現状では大きく雨を漏らした部分がなかったこともあり、下地などにも腐朽等はほとんど生じていなかった。しかし中古に小屋組が改変されており、野隅木などに歪みが生じ、小舞下地が姑息な納まりとなっているところも散見された。今回の修理では、小屋組を大きく改修する予定はなかったが、今後の保全も鑑みて、隅部の野地の納まりなどを旧材は可能な限り残したうえで通りが良くなるよう改善した。

改修した野地と檜皮平葺きの状況

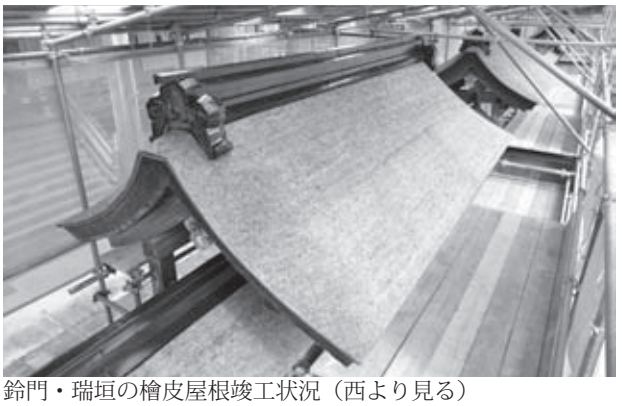
今回の修理では檜皮葺屋根の葺き直しと野地の補修、箱棟銅板包みの補修、土台や柱など軸部下方の木部破損箇所の補修のほか、鈴門では建具の補修や階段石の一部取り替え、瑞垣では破風板・裏甲など軒まわりの補修や長押釘隠し金具の金箔捺し直しなどを行った。

鈴門・瑞垣の檜皮屋根竣工状況（西より見る）

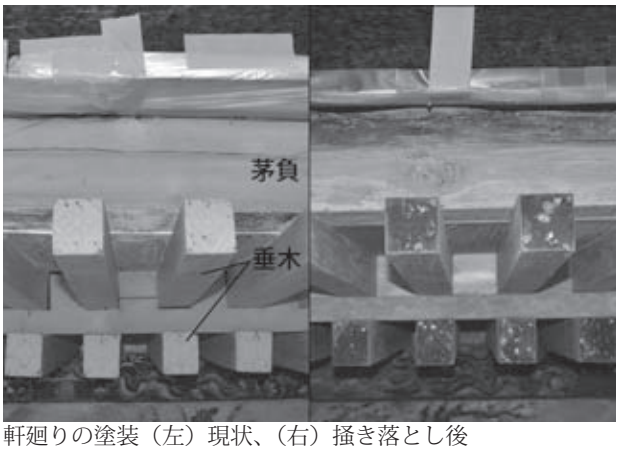
本殿の保存修理工事は昭和 52 年に、今回と同様檜皮葺き替え、塗装修理が行われている。その際の工事関係者による証言より、当時の塗装工事は旧来の仕様を踏襲せず、大きく改変されていることが知られていた。具体的には、赤色塗装が酸化鉄系塗料（丹土または弁柄）から鉛丹への変更、縁板及び垂木小口が黒色塗装から黄土塗装への変更、破風眉が緑青塗装から黒色塗装への変更などであった。

そこで、修理方針を検討するための資料として、赤色塗装部分の内、現状塗装及び前回より前の塗装（工事着手前で足場がないため主に縁下の軸部などで前回塗装されていない箇所）について蛍光Ｘ線による成分分析を行い、塗装を構成する元素を調べた。その結果、前回の塗装からは主に鉛が検出された一方、前回より前の塗装から鉛は全く検出されず、主成分として鉄が検出された。つまり、軸部塗装に鉛丹が用いられたのは前回修理時が初めてで、それまでは酸化鉄系塗料が用いられていたことになる。この知見と聞き取りによる情報を前提に、工事着手後に塗装の掻き落としを行いながら前回の修理以前の塗装状況について、塗装痕跡を元に検証した。その結果、赤色塗料痕跡は色味から明らかに酸化鉄系で、縁板及び垂木木口と茅負上段は黒色塗装痕跡がはっきりと見て取れた。これらの結果は前述の証言と矛盾がなかった。また、酸化鉄系塗料の色味を検討する手掛かりとしては、蟇股上巻斗が桁に取り付く部分にほぼ劣化のない塗料が残存していた他、第二殿小屋内の部材に明治期に化粧垂木が転用されており、その表面に残存する酸化鉄系塗料が参考となった。

軒廻りの塗装（左）現状、（右）掻き落とし後
